## ΑΠΟΚΑΤΑΣΤΑΣΗ ΔΙΑΤΗΡΗΤΕΟΥ ΚΤΙΡΙΟΥ ΣΤΗΝ ΕΡΜΟΥΠΟΛΗ ΤΗΣ ΣΥΡΟΥ

ΠΤΥΧΙΑΚΗ ΕΡΓΑΣΙΑ

ΙΩΑΝΝΗΣ ΣΠΥΡΟΥ

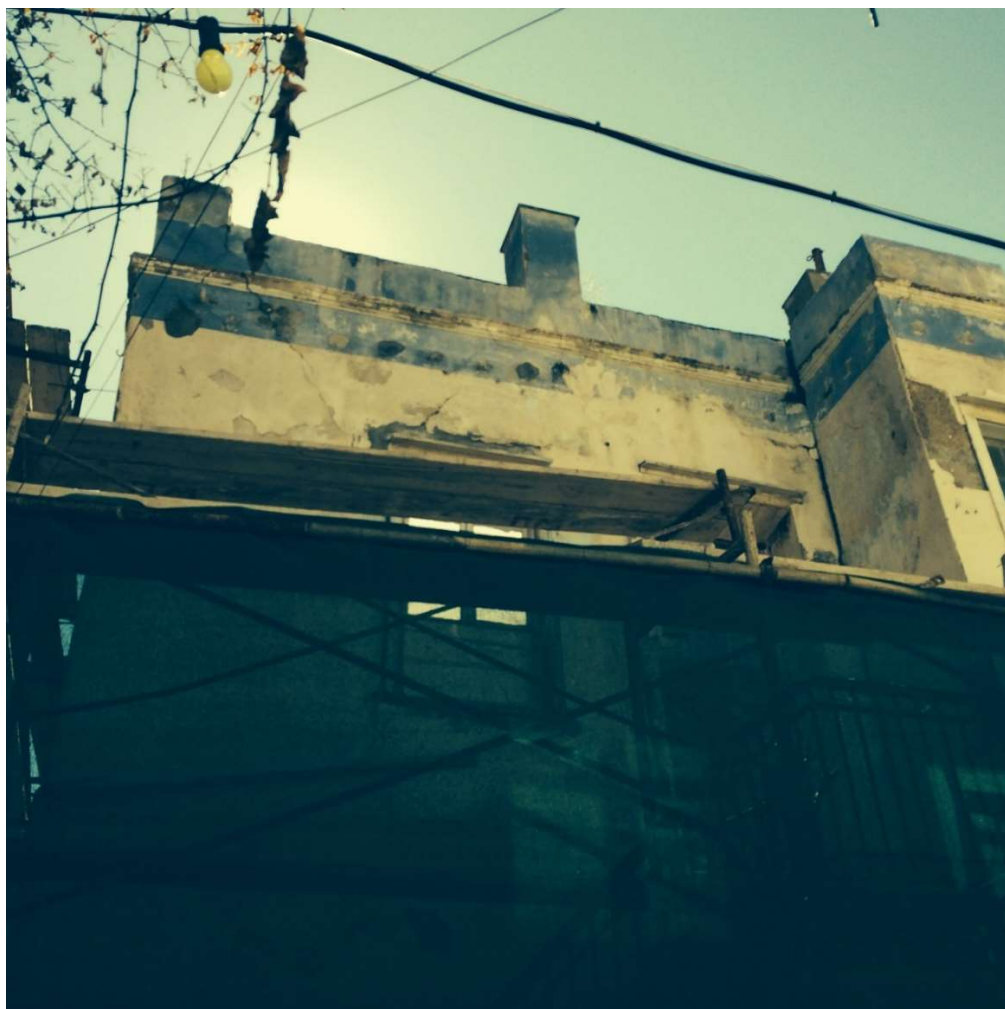
Εικόνα 3-1: Άποψη τμήματος της πρόσοψης με εμφανή τις ζημιές στα επιχρίσματα.

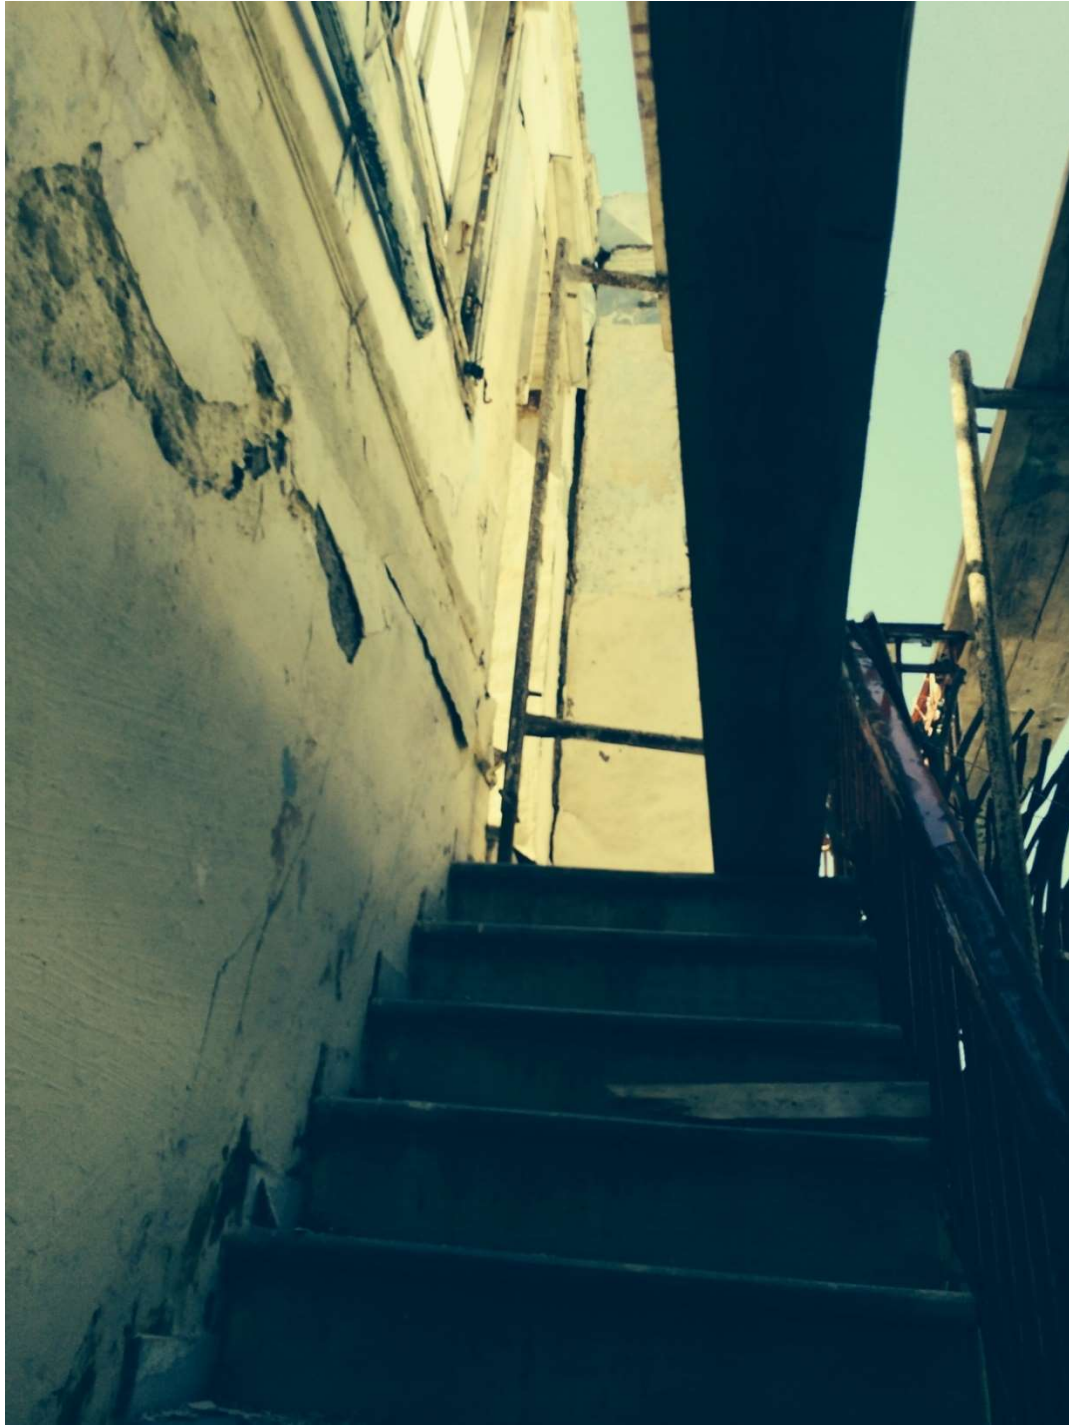
Εικόνα 3-2: Άποψη στις σκάλας ανόδου προς τον Α όροφο με εμφανή της ζημιές των επιχρισμάτων και των μαρμάρων.

Η εξωτερική κλίμακα αποτελείται από μαρμάρινα ρίχτια και πατήματα. Αφού αξιολογηθεί η κατάσταση των μαρμάρων, όσα έχουν ξεκολλήσει επανατοποθετηθούν και θα καθαριστούν με ειδικές χημικές ουσίες από τους ατμοσφαιρικούς ρύπους.

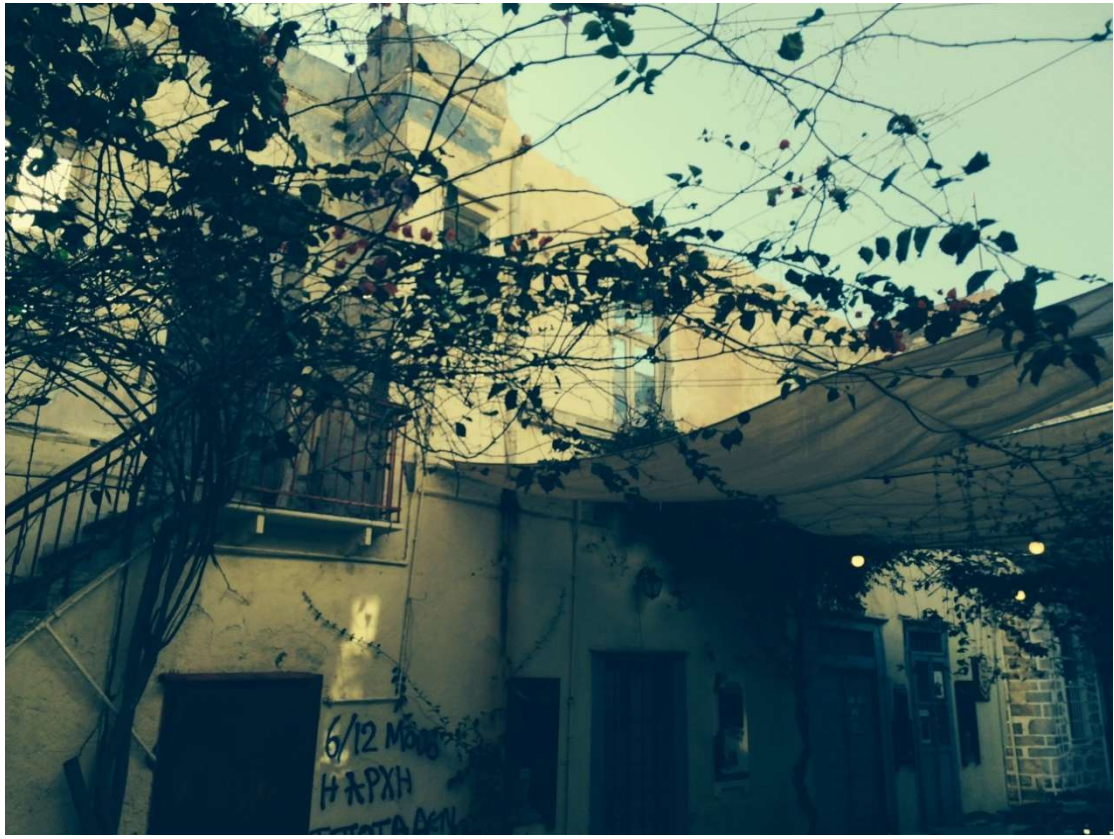
Εικόνα 3-3: Άποψη της πρόσοψης του κτιρίου. Είναι εμφανή η έλλειψη της στέγης (μέσω των παραθύρων).

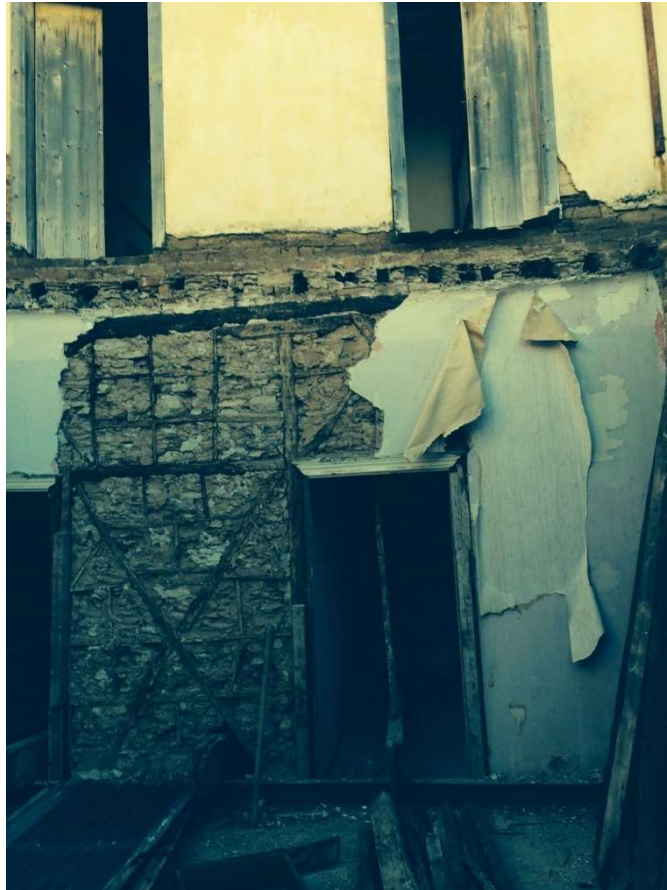
Το δώμα που καλύπτει τον χώρο Α4 είναι σε πολύ κακή κατάσταση καθώς τμήμα του έχει υποχωρήσει με αποτέλεσμα οι προηγούμενοι ιδιοκτήτες να έχουν υποστυλώσει το τμήμα αυτό με ικριώματα.

Εικόνα 3.1.3: Τμήμα μεσοπατώματος του Α ορόφου, στον χώρο Α4.

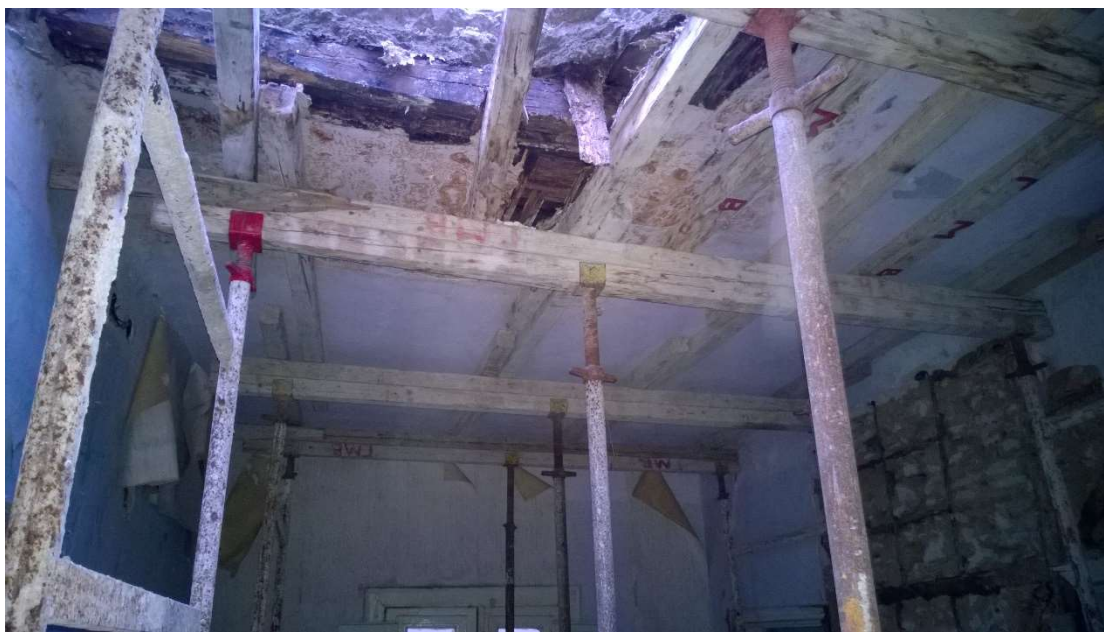
Όλες οι οροφές των χώρων του ισογείου θα αντικατασταθούν γιατί αποτελούν και την φέρον οργανισμό των πατωμάτων του Α ορόφου. Στο ισόγειο όλες οι οροφές ψευδοροφές χρειάζονται αντικατάσταση λόγω φθορών που έχουν υποστεί από την υγρασία η και την μερική αποκόλληση των επιχρισμάτων. Ο οροφές του Α ορόφου είναι σε πολύ κακή κατάσταση και χρειάζονται αντικατάσταση (εικ 3.2.3).

Εικόνα 3.1.3: Τμήμα οροφής στον χώρο Α2 του Α ορόφου με έντονες φθορές. Διακρίνεται η υποχώρηση του δαπέδου του βατού δώματος που αποτελεί και την οροφή του εν λόγω χώρου.

Η οροφή του Α ορόφου θα αντικατασταθεί εξ ολοκλήρου λόγω ότι μεγάλο τμήμα της και κύριος αυτό του βατού δώματος έχει υποχωρήσει. Η διατομές των δοκών που θα χρησιμοποιηθούν θα είναι σύμφωνα με την στατική μελέτη και η ξυλεία θα είναι συνθέτη υψηλής αντοχής. Οι δοκοί θα πακτωθούν σε ειδικές δοκοθήκες στην νέα περιμετρική δοκό που θα κατασκευαστεί και το τμήμα που θα εισέρχεται στις δοκοθήκες θα βαφτούν με πίσσα και θα επικαλυφθούν με . Τα τμήματα τα οποία θα έχουν κάθετες φορτίσεις όπως το σημείο που θα γίνει ο βορινός τοίχος του χώρου Β1 θα υπάρχουν μεταλλικές δοκοί διατομής ΙΡΕ 200. Στο τμήμα του βατού δώματος και πάνω από την διαμόρφωση του οριζόντιου φορέα του δώματος, ακολουθεί μια σειρά στρώσεων για την διασφάλιση της στεγανοποίησης και μόνωσης του ξύλινου φορέα αλλά και την θερμομόνωση του χώρου κάτω από αυτό.

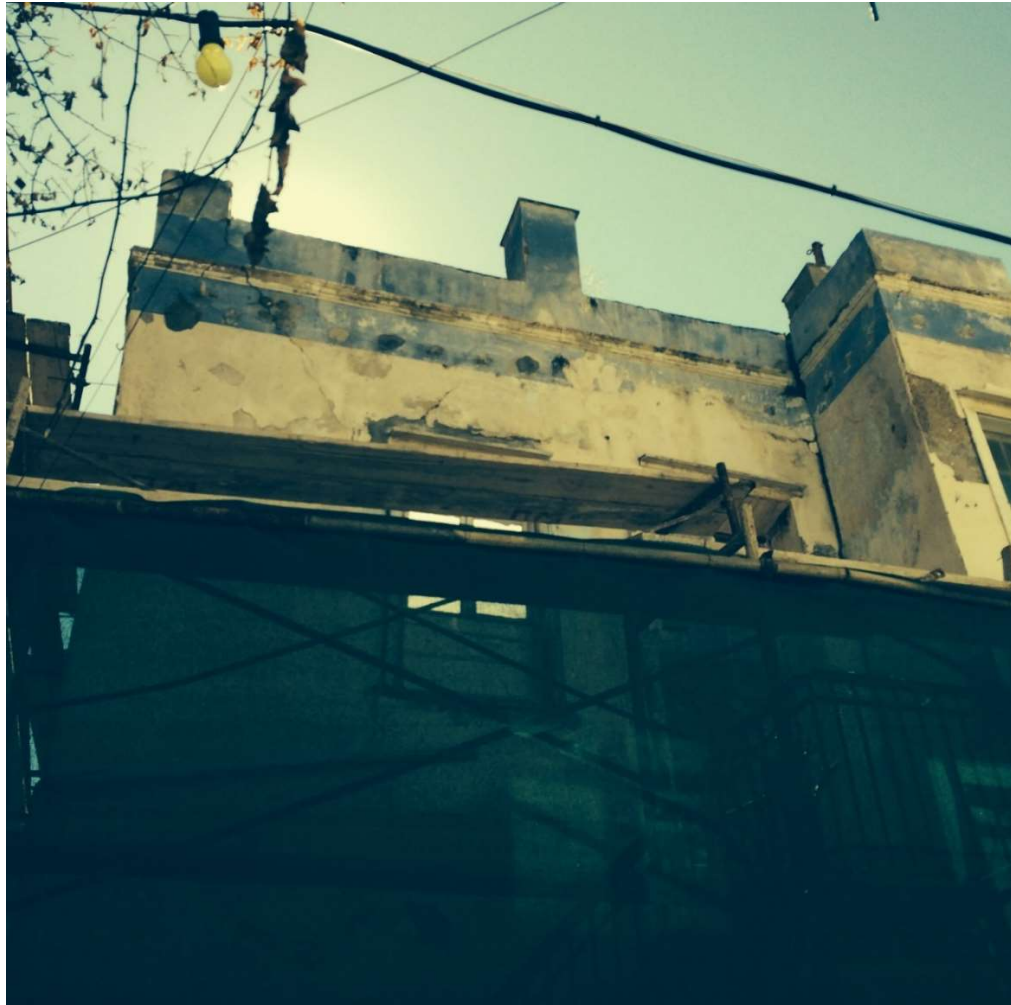
Εικόνα 3-1: Άποψη τμήματος της πρόσοψης με εμφανή τις ζημιές στα επιχρίσματα.σελ.31

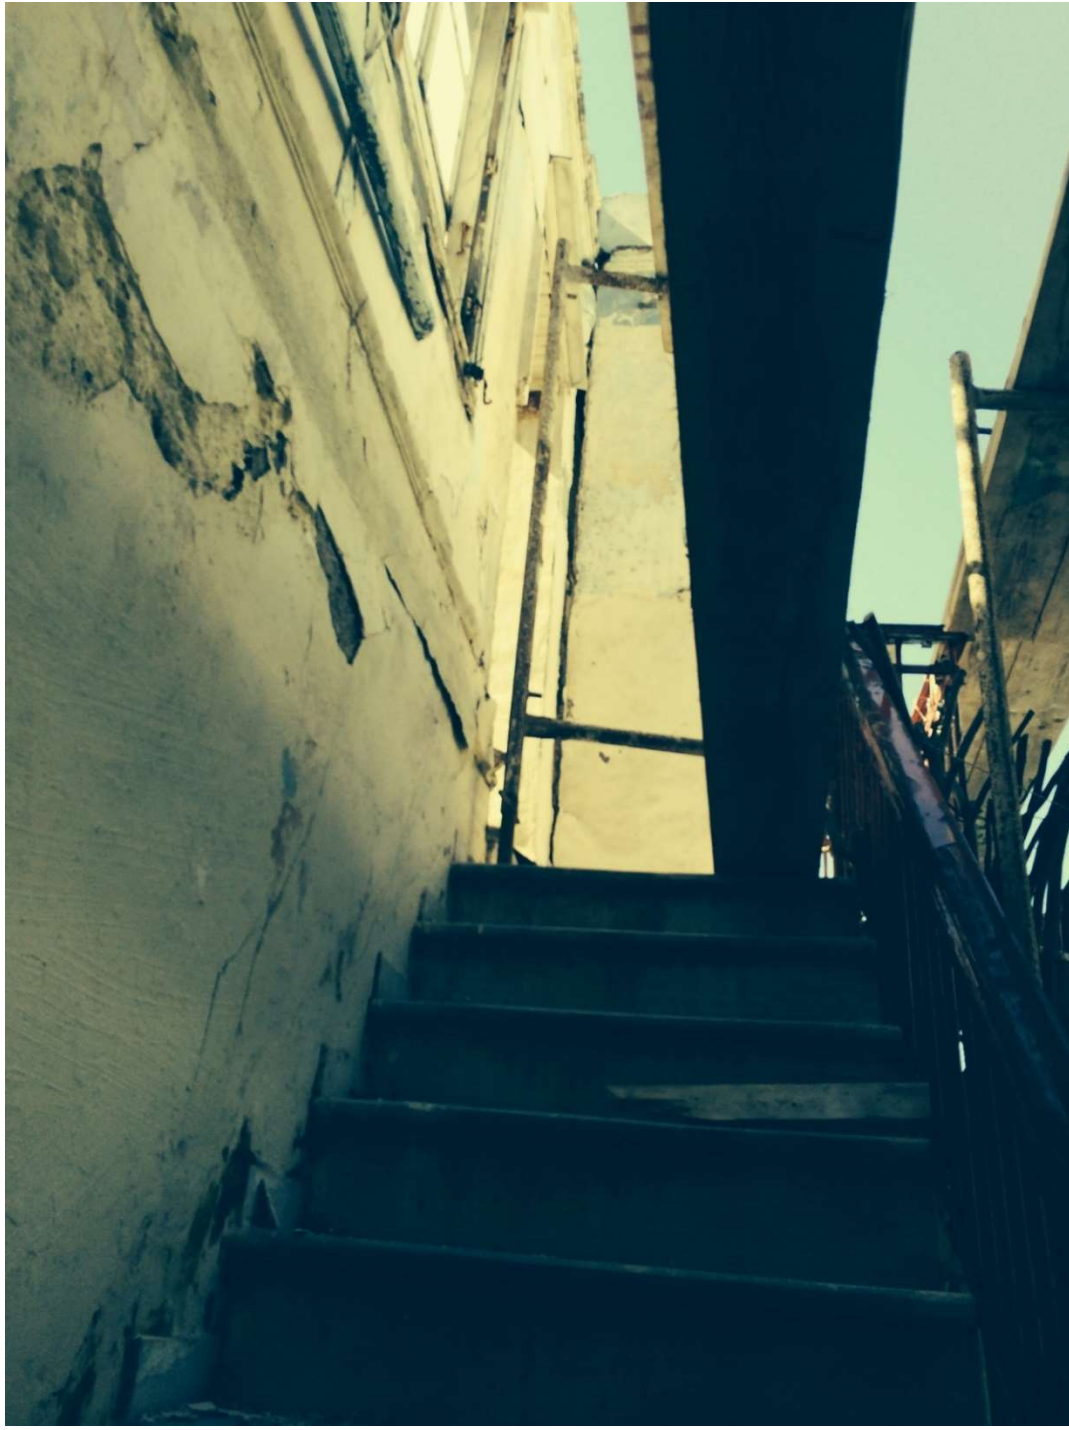
Εικόνα 3-2: Άποψη στις σκάλας ανόδου προς τον Α όροφο με εμφανή της ζημιές των επιχρισμάτων και των μαρμάρων.σελ.32

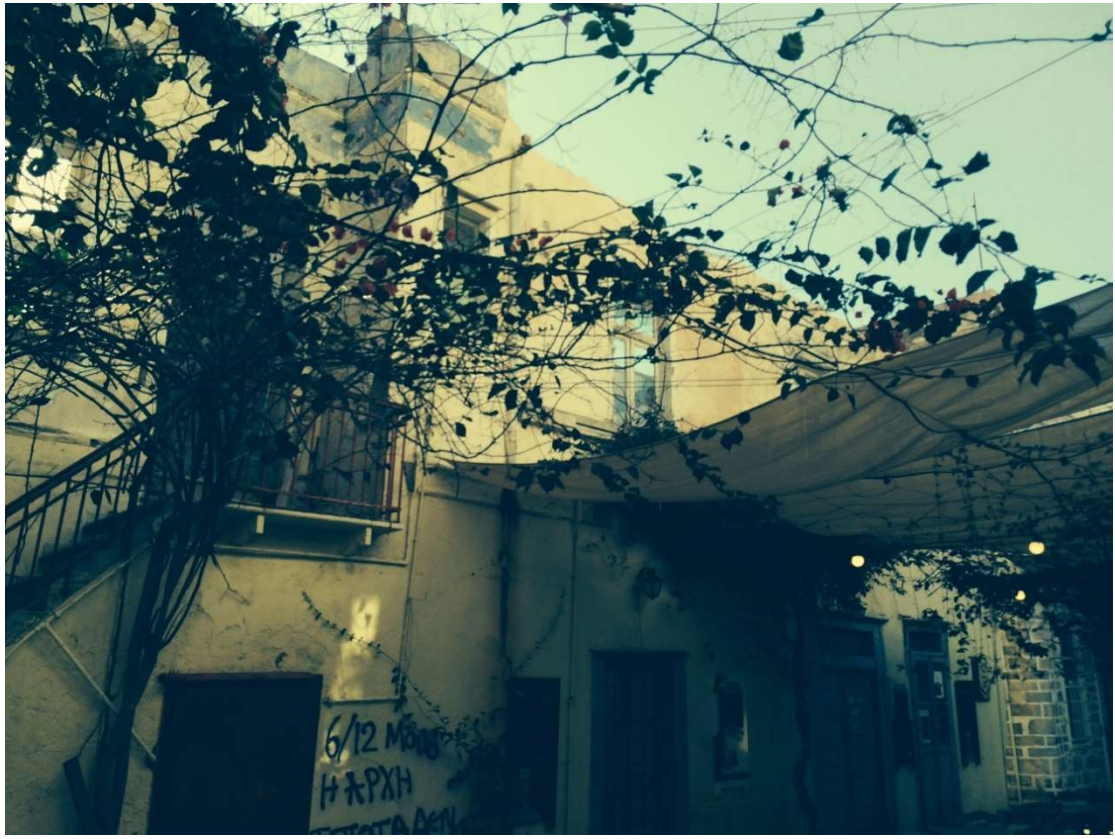
Εικόνα 3-3: Άποψη της πρόσοψης του κτιρίου. Είναι εμφανή η έλλειψη της στέγης (μέσω των παραθύρων).σελ.33

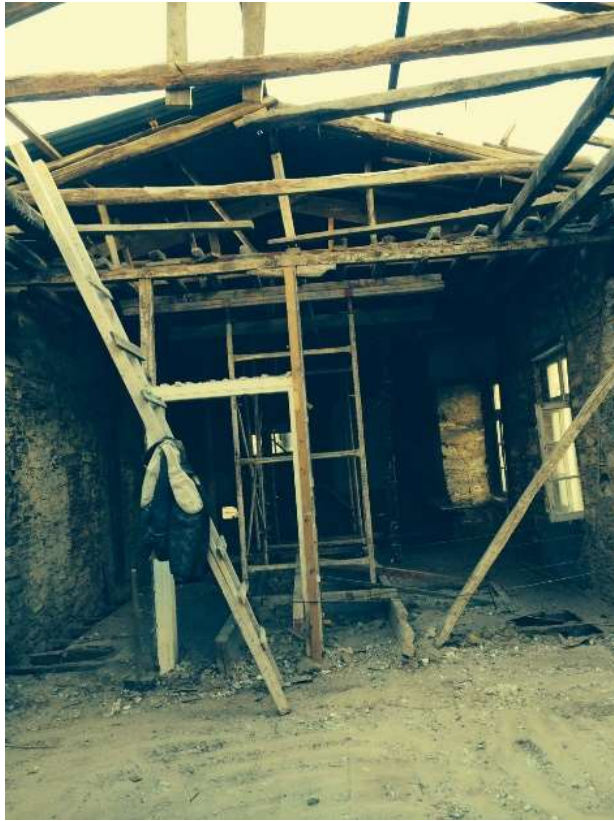
Εικόνα 3.1.3: Τμήμα στέγης του Α ορόφου με έντονες φθορές. Σελ.35

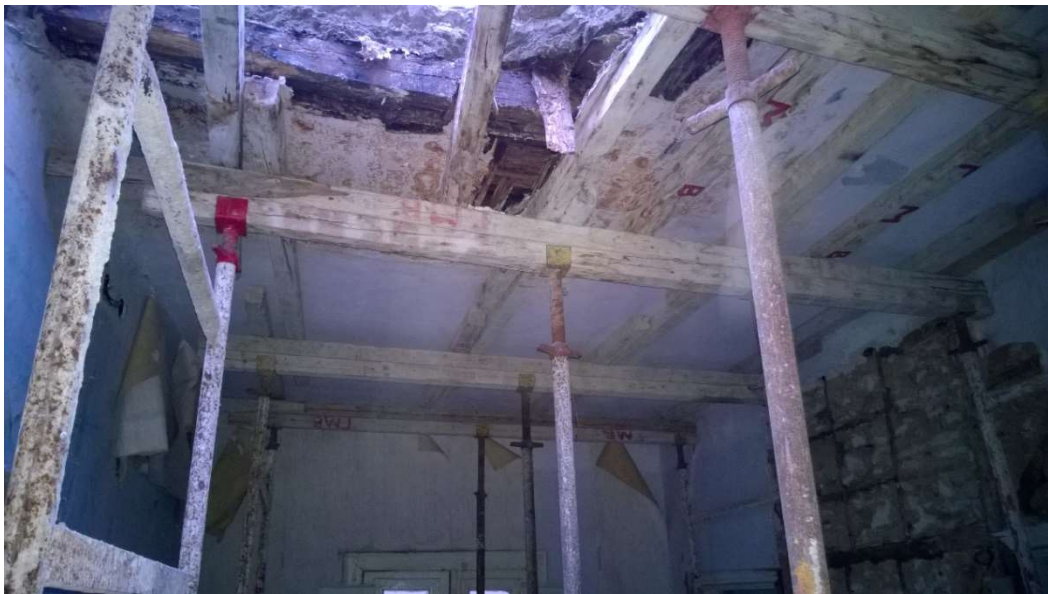
Εικόνα 3.1.3: Τμήμα οροφής στον χώρο Α2 του Α ορόφου με έντονες φθορές. Διακρίνεται η υποχώρηση του δαπέδου του βατού δόματος που αποτελεί και την οροφή του εν λόγω χώρου. Σελ.36
