Τμήμα Πολιτικών Μηχανικών Τ.Ε.

Πτυχιακή εργασία

Αποκατάσταση και επανάχρηση κυλινδρόμυλων Α&Γ Καστρινάκη και ανάπλαση του περιβάλλοντος χώρου

Πάτρα-2015

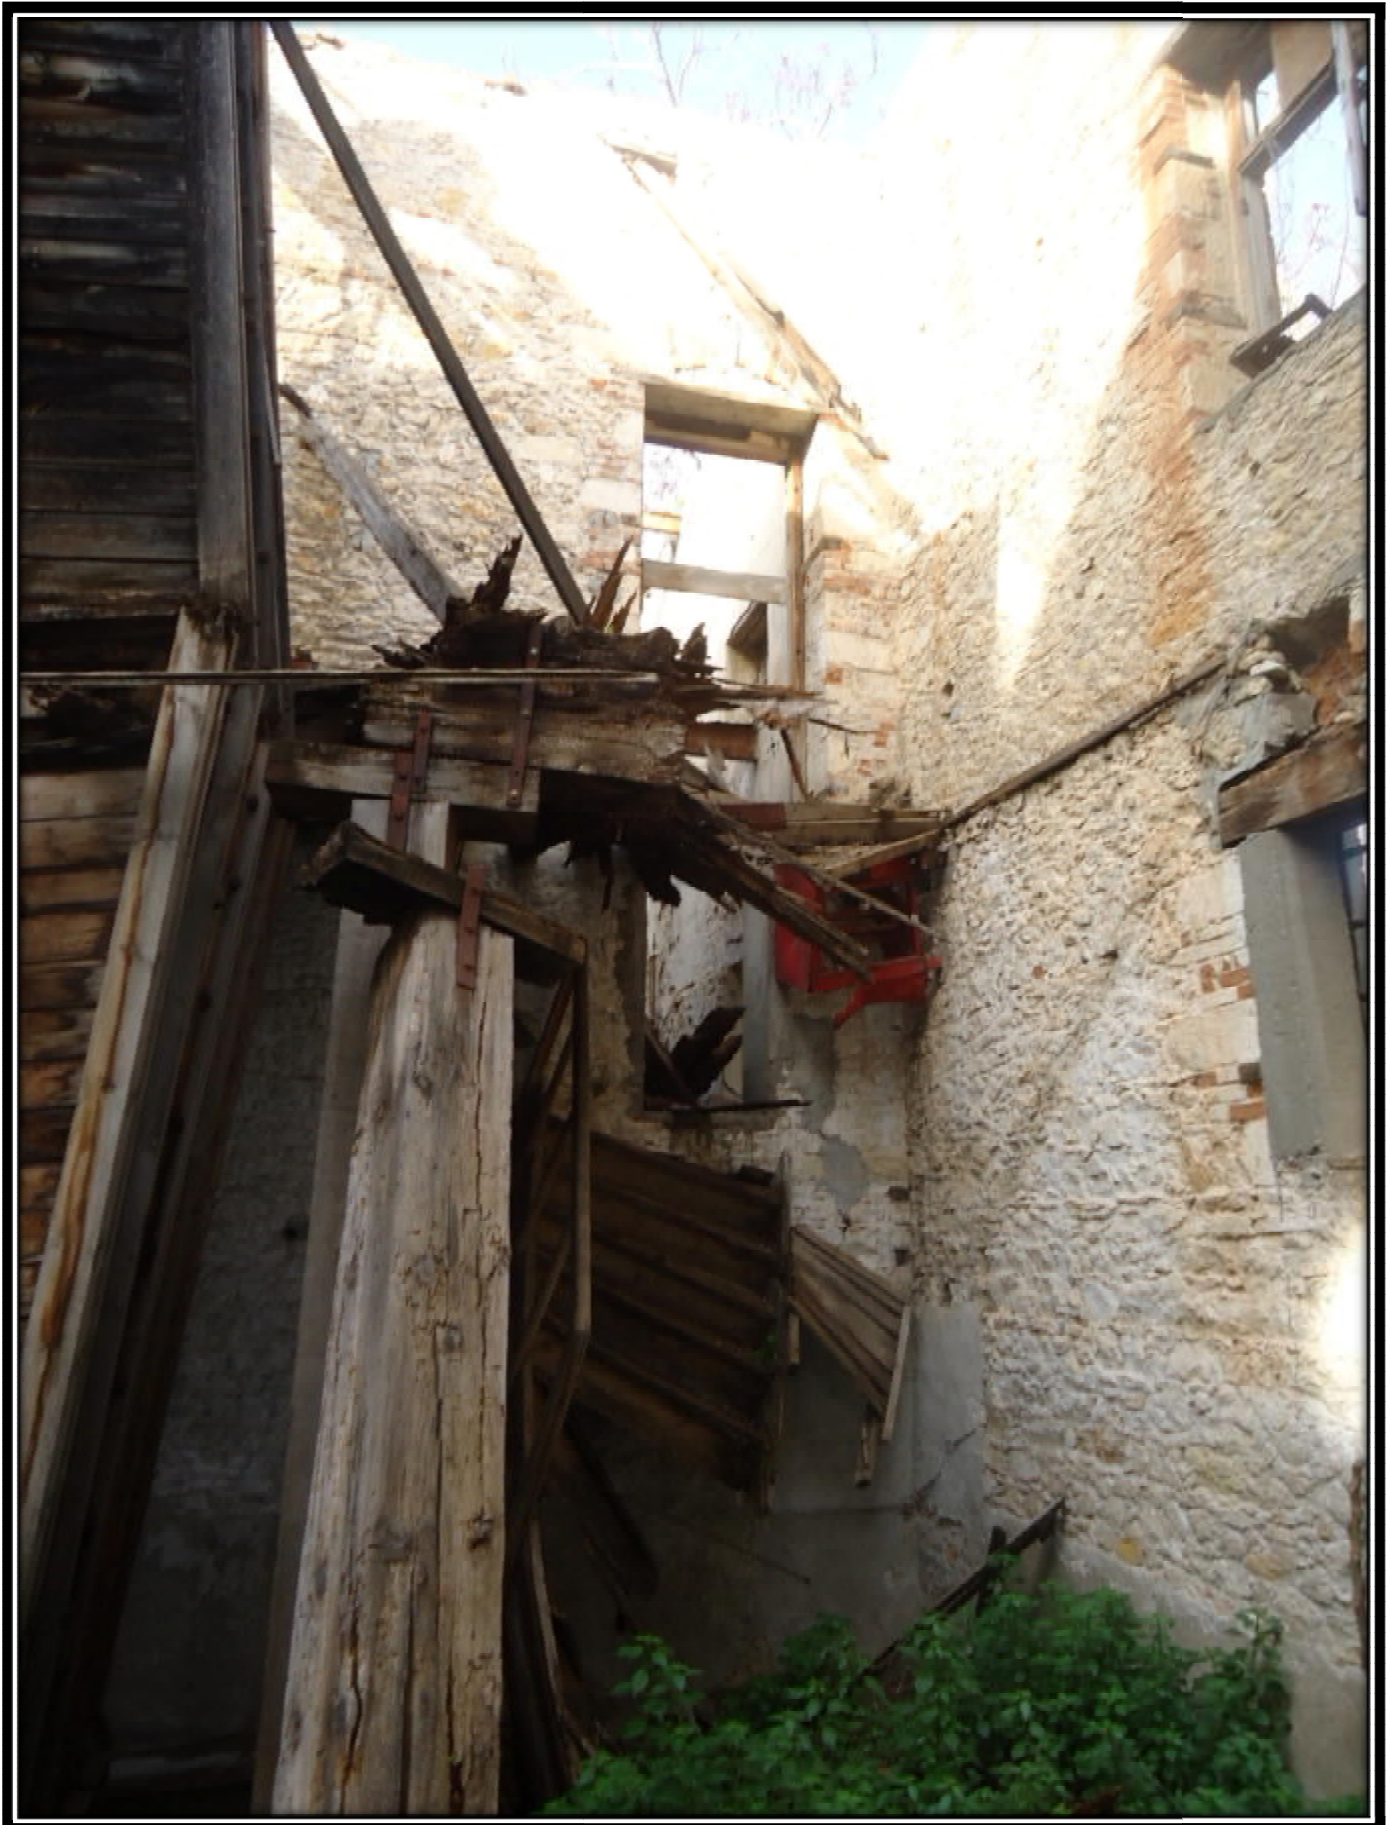
ΦΩΤΟΓΡΑΦΙΑ 3-3 ΦΘΟΡΕΣ ΑΠΟ ΤΗΝ ΚΑΤΑΡΕΥΣΗ ΤΗΣ ΣΤΕΓΗΣ

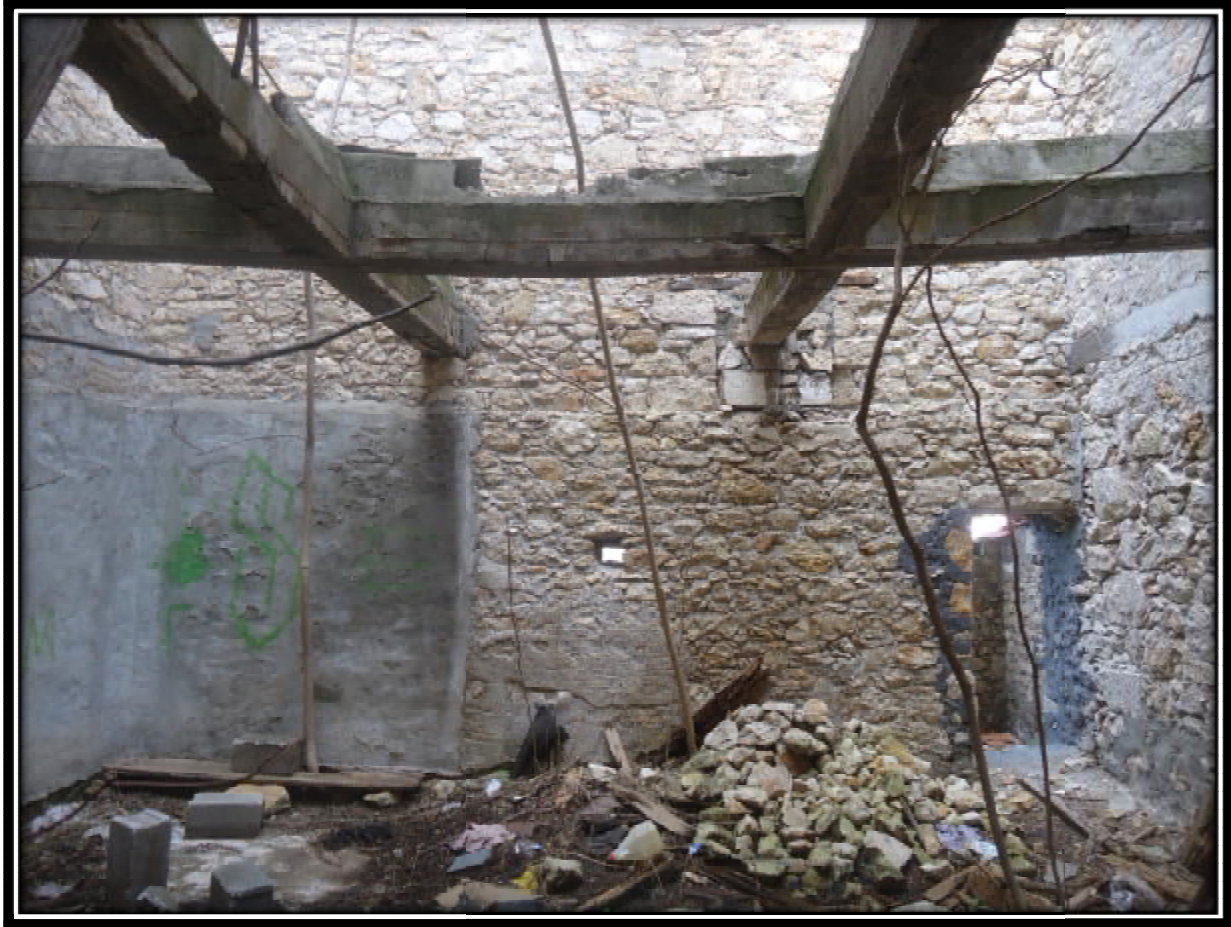
ΦΩΤΟΓΡΑΦΙΑ 3-4 ΠΡΟΣΘΗΚΕΣ ΑΠΟ ΕΥΤΕΛΗ ΥΛΙΚΑ ΚΑΙ ΑΠΟΚΟΛΛΗΣΗ ΟΠΛΙΣΜΕΝΟΥ ΣΚΥΡΟΔΕΜΑΤΟΣ ΤΗΣ ΔΟΚΟΥ

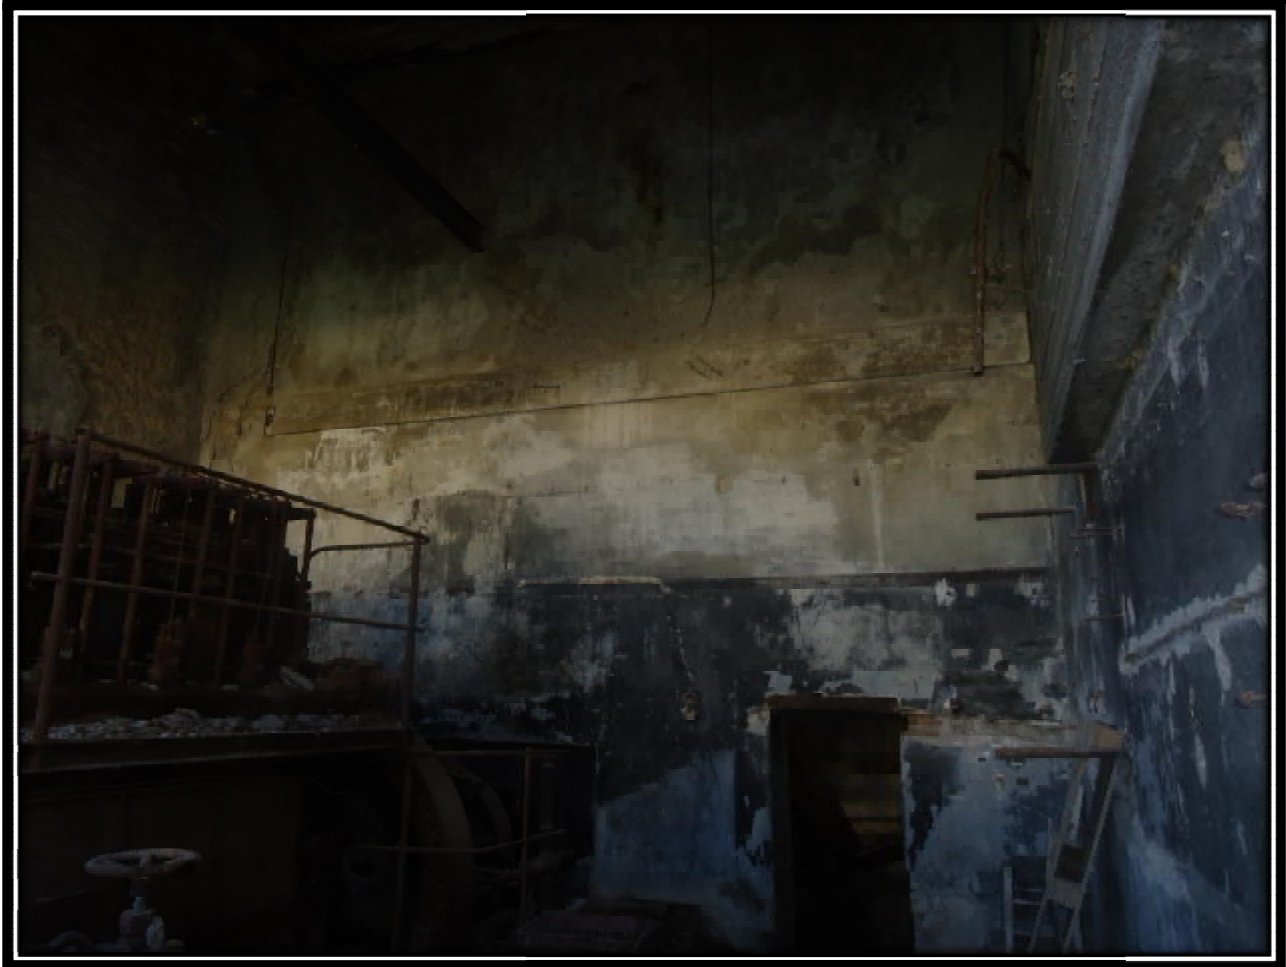
ΦΩΤΟΓΡΑΦΙΑ 3-5 ΦΘΟΡΕΣ ΣΤΟ ΣΚΥΡΟΔΕΜΑ ΚΑΙ ΤΗΝ ΤΟΙΧΟΠΟΙΑ

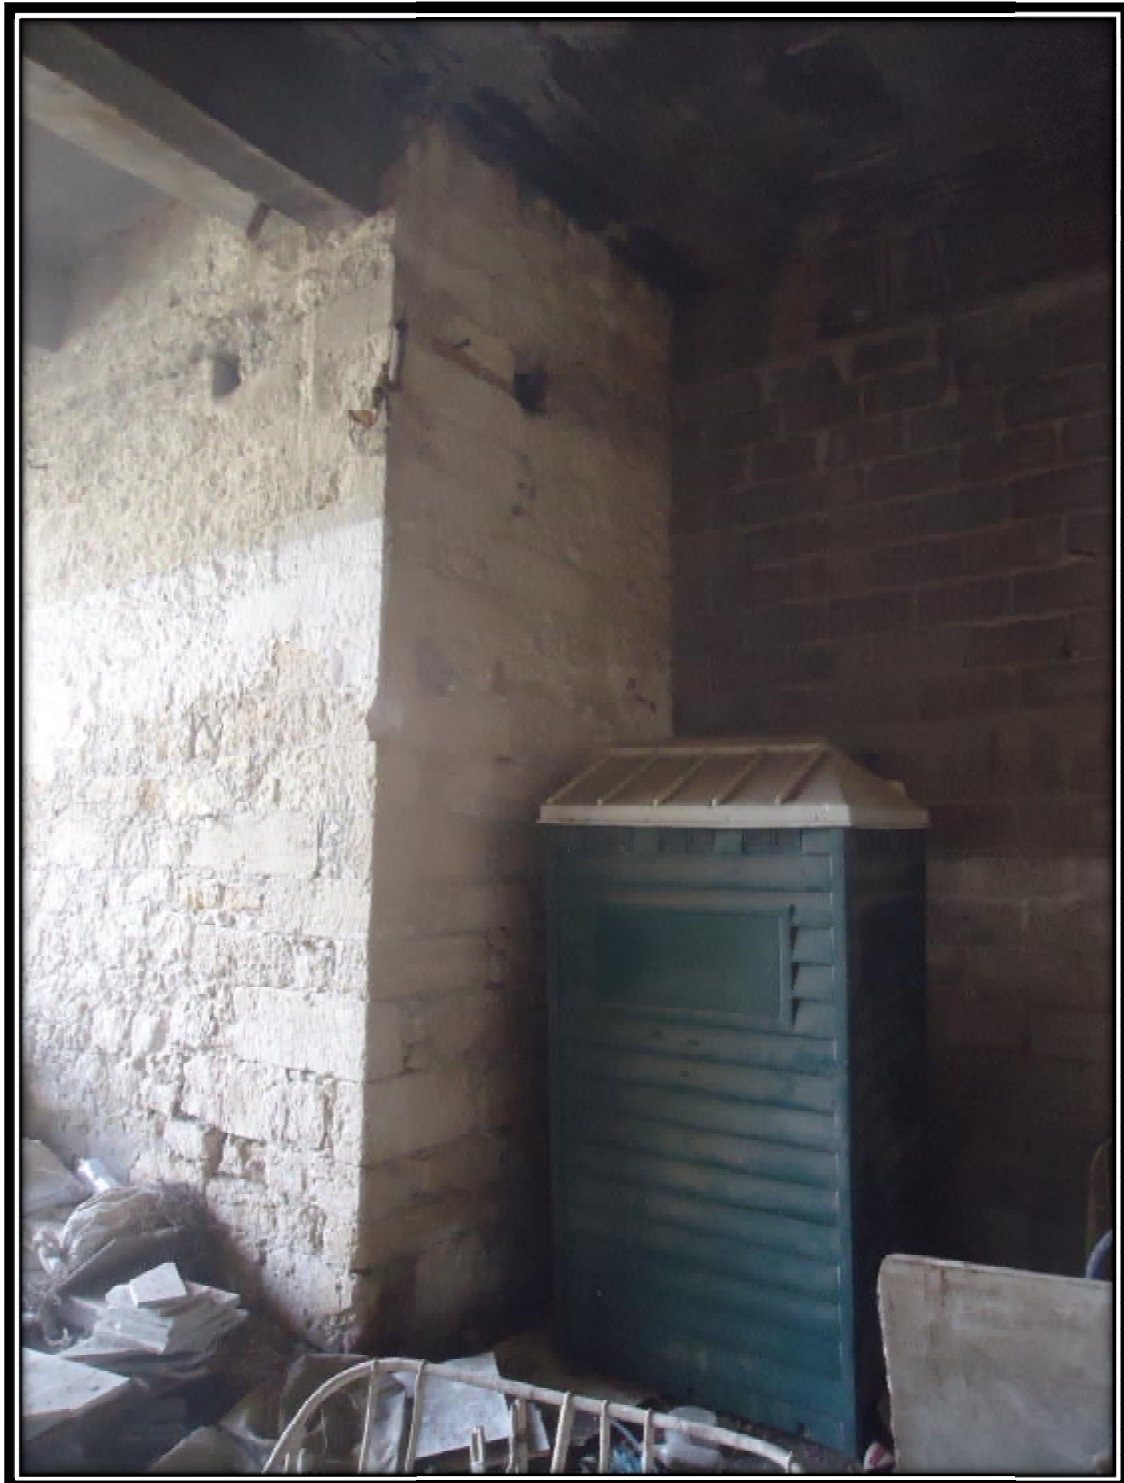
Το ισόγειο του κτιρίου Β λειτουργούσε ως αποθηκευτικός χώρος και ως χώρος στάθμευσης οχημάτων της επιχείρησης. Εμφανής είναι η προσθήκες στον χώρο άλλες ως σφραγίσματα από ευτελή υλικά για την επικάλυψη φθορών και άλλες ως εξειγχρόνηση του κτιρίου και της μονάδας γενικότερα.

ΦΩΤΟΓΡΑΦΙΑ 4-3 ΔΙΑΒΡΩΣΗ ΧΡΩΜΑΤΙΣΜΟΥ ΛΙΘΟΠΟΙΑΣ ΚΑΙ ΠΛΑΚΑΣ

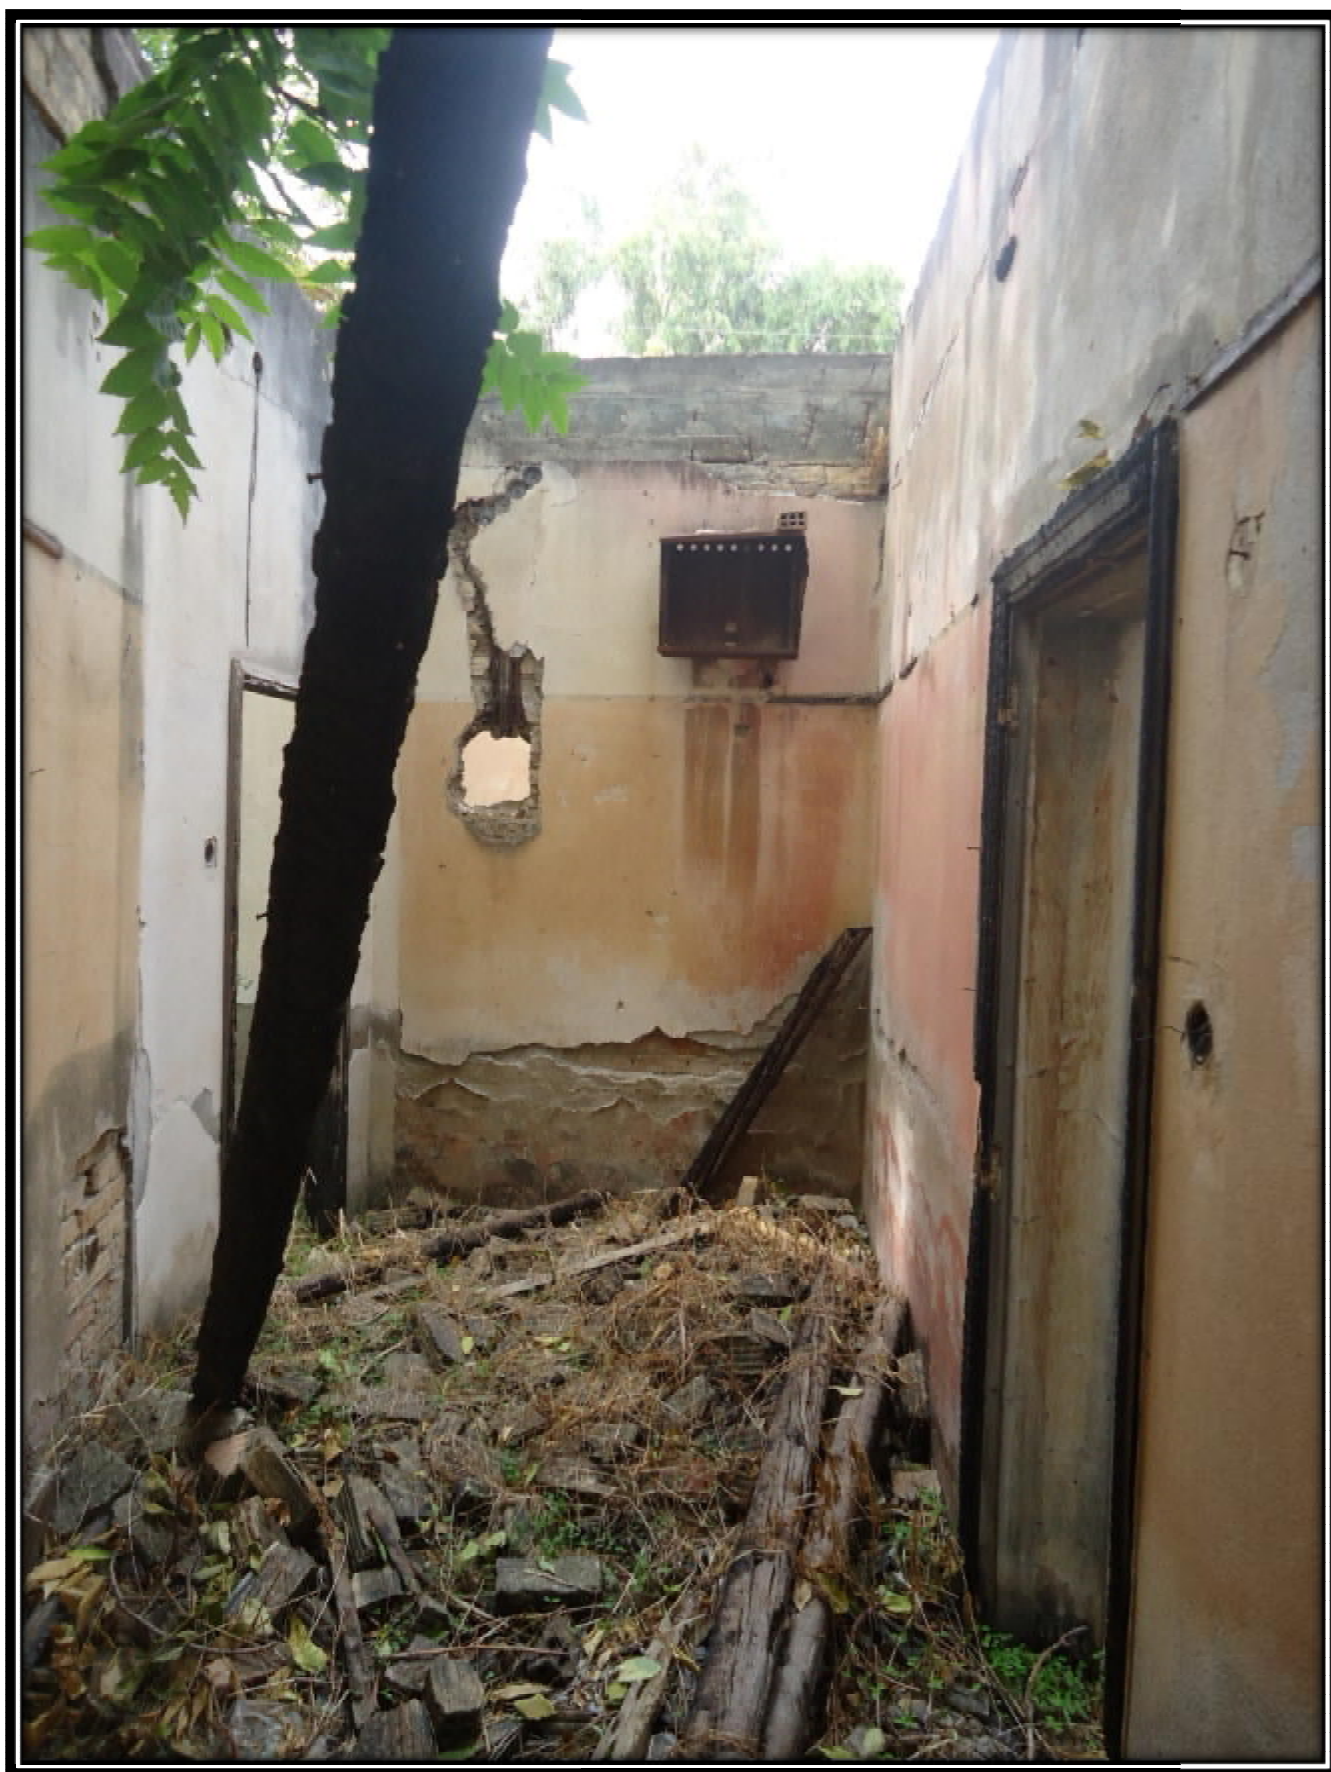
ΦΩΤΟΓΡΑΦΙΑ 5-5 ΚΟΜΑΤΙΑ ΤΗΣ ΣΤΕΓΗΣ ΣΤΟ ΕΛΑΦΟΣ
5.2. Γενική περιγραφή

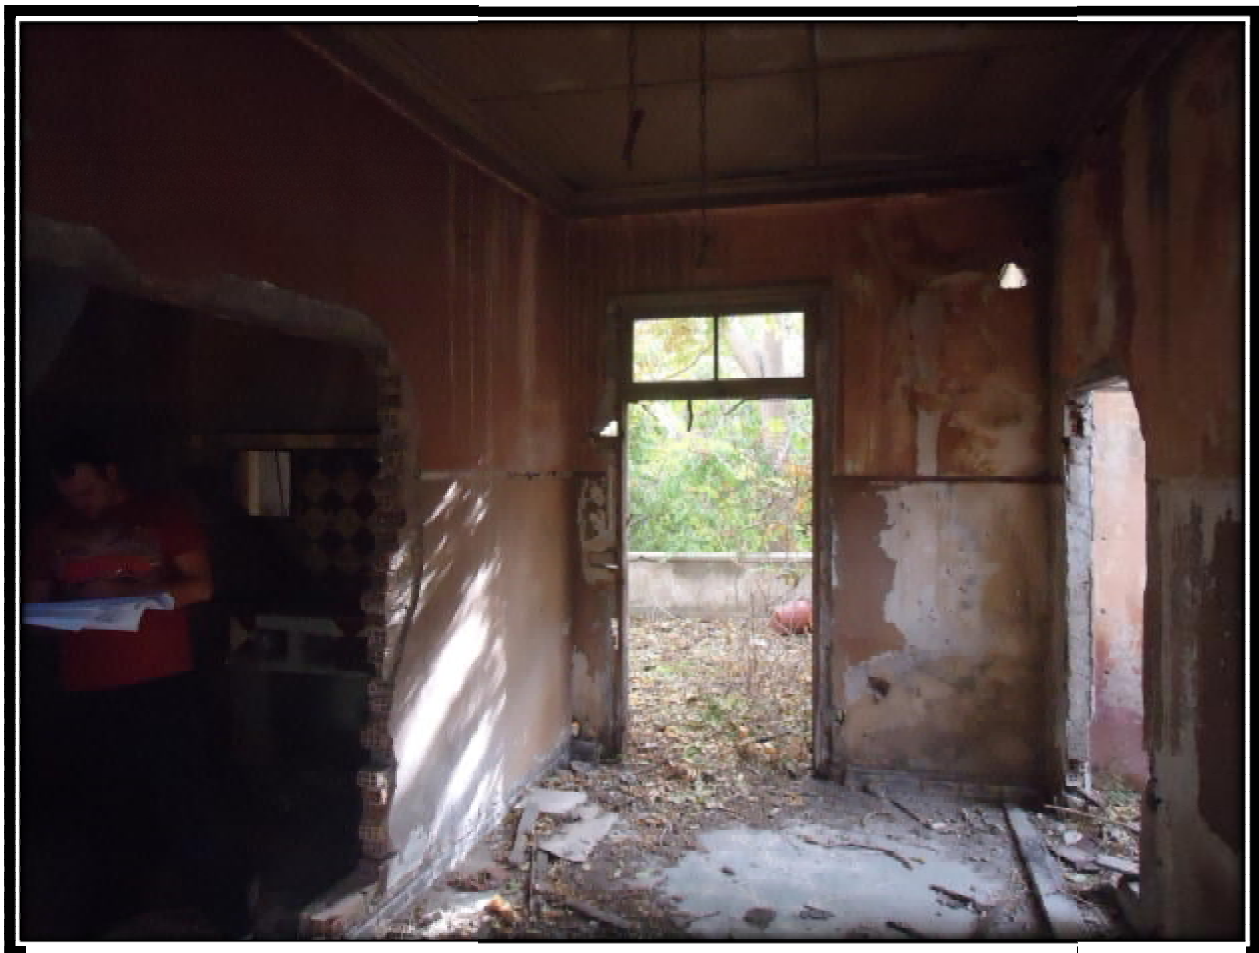
ΦΩΤΟΓΡΑΦΙΑ 5-6 ΦΩΤΟΓΡΑΦΙΑ. 50 ΔΙΑΒΡΩΣΗ ΤΟΥ ΧΡΩΜΑΤΙΣΜΟΥ ΛΟΓΩ ΤΗΣ ΥΓΡΑΣΙΑΣ

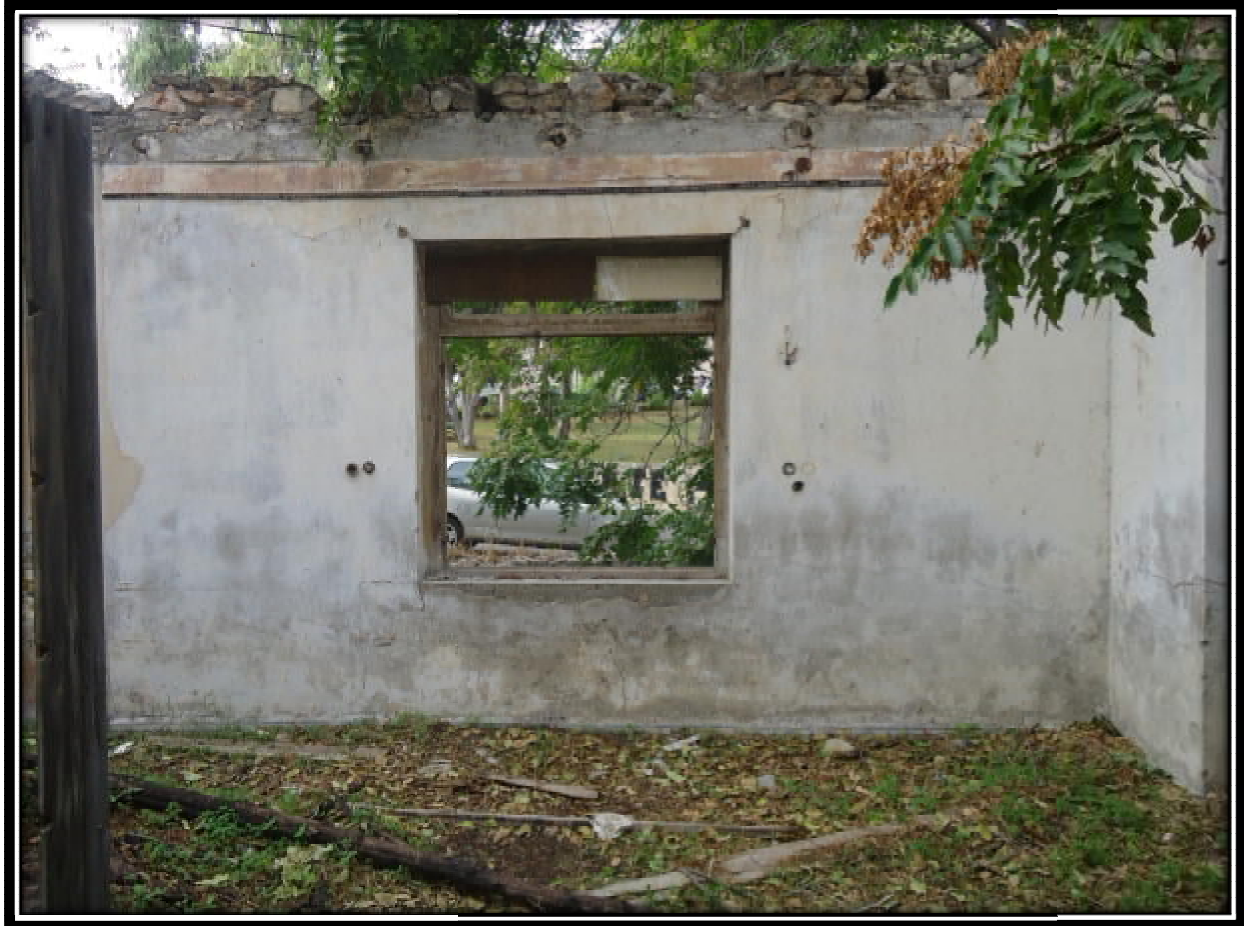
Στο κατώτερο μέρος της τοιχοποιίας εμφανίζονται μικροοργανισμοί που με την σειρά τους δηλώνουν την εμφάνιση της υγρασίας που οφείλεται στην απευθείας έκθεση του χώρου στο εξωτερικό περιβάλλον λόγω της κατάρρευσης της στέγης. Ακριβώς απο πάνω από το κατώτερο επίπεδο και στον κάθετο άξονα του ανοίγματος τριχοειδής ρωγμές έχουν δημιουργηθεί και τέλος στα

ΦΩΤΟΓΡΑΦΙΑ 5-7 ΔΙΑΒΡΩΣΗ ΤΟΥ ΧΡΩΜΑΤΙΣΜΟΥ ΠΕΡΙΜΕΤΡΙΚΑ ΤΟΥ ΑΝΟΙΓΜΑΤΟΣ

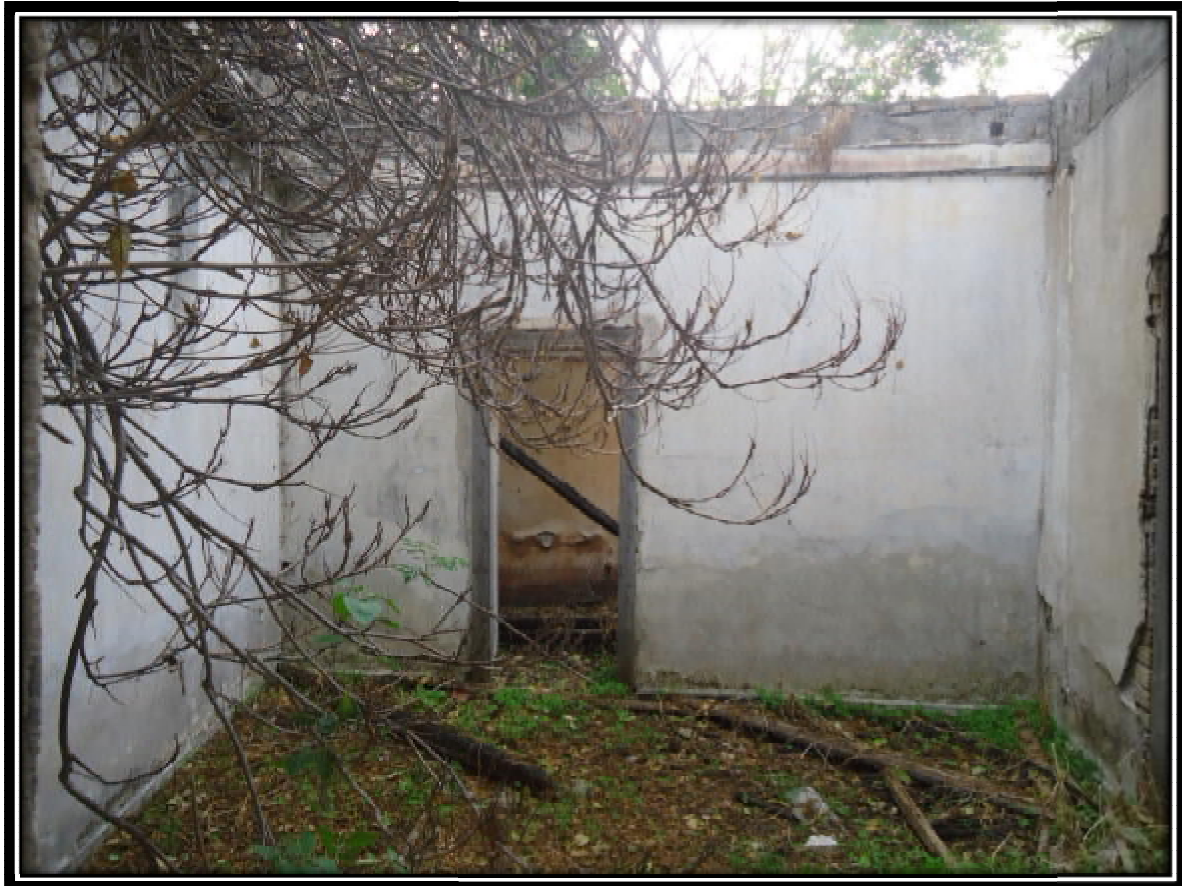
Στο ανάπτυγμα αυτό τον μεγαλύτερο όγκο φθοράς τον κατέχει η εμφάνιση μικροοργανισμών λόγω της υγρασίας και μετέπειτα η κατάρρευση του επιχρίσματος. Την εμφάνιση τους την κάνουν στο κατώτερο μέρος της τοιχοποιίας που είναι μια συνδεόμενη φθορά με τα υπόλοιπα αναπτύγματα και τέλος περιμετρικά του ανοίγματος όπως επίσης και στα άκρα της τοιχοποιίας.

ΦΩΤΟΓΡΑΦΙΑ 5-8 ΚΑΤΑΡΕΥΣΗ ΤΟΥ ΣΚΥΡΟΔΕΜΑΤΟΣ ΤΗΣ ΣΤΕΓΗΣ

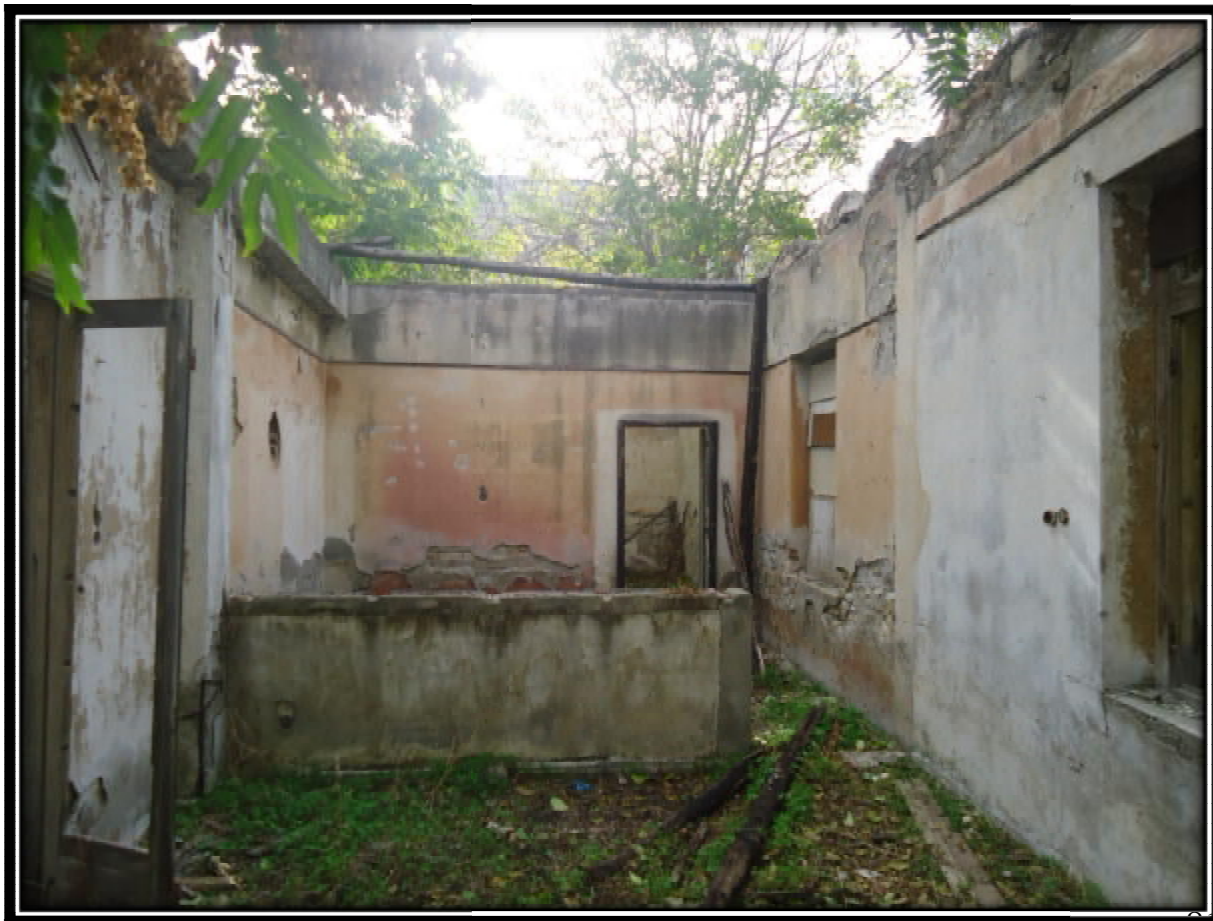
Στην συγκεκριμένη τοιχοποιία υπάρχει πληθώρα φθορών κάτι το οποίο όπως προ είπαμε οφείλεται στην υγρασία και κυρίως στην έκθεση του χώρου στο κλίμα του εξωτερικού περιβάλλοντος. Ξεκινώντας από το ημιτοιχείο το οποίο υπάρχει στον χώρο εμφανής είναι η φθορά που έχει υποστεί από την εμφάνιση μικροοργανισμών λόγω της υγρασίας. Στην συνέχεια, στο άνοιγμα του αναπτύγματος στο μεσαίο επίπεδο έχει πραγματοποιηθεί κατάρρευση του επιχρίσματος με αποτέλεσμα την έκθεση της εσωτερικής λιθοποιίας στο περιβάλλον και την μερική κατάρρευση της. Με την γενική κατάρρευση του

ΦΩΤΟΓΡΑΦΙΑ 5-9 ΦΩΤΟΓΡΑΦΙΑ 53 ΦΘΟΡΑ ΣΤΟ ΗΜΙΤΕΙΧΙΟ ΛΟΓΩ ΤΗΣ ΕΜΦΑΝΙΣΗΣ ΜΙΚΡΟΟΡΓΑΝΙΣΜΩΝ ΑΠΟ ΤΗΝ ΥΓΡΑΣΙΑ

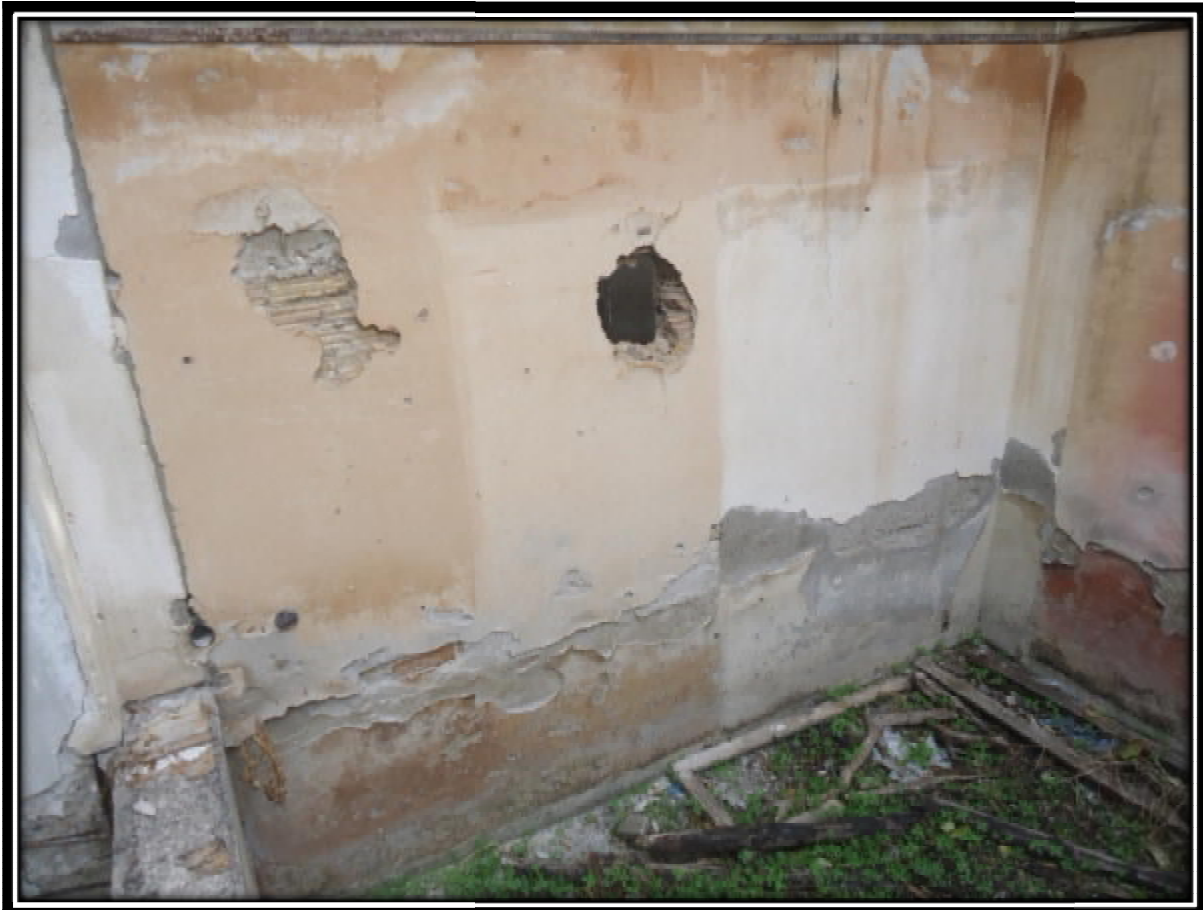
ΦΩΤΟΓΡΑΦΙΑ 5-11 ΔΙΑΒΡΩΣΗ ΤΟΥ ΧΡΩΜΑΤΙΣΜΟΥ ΤΗΣ ΤΟΙΧΟΠΟΙΑΣ
που

περιτριγυρίζει τον ανώτερο επίπεδο του χώρου. Τέλος στο κατώτερο επίπεδο της τοιχοποιίας κάτω και σε απόσταση από το άνοιγμα υπάρχει εμφάνιση του σκυροδέματος λόγω της αποκόλλησης του επιχρίσματος από την τοιχοποιία.

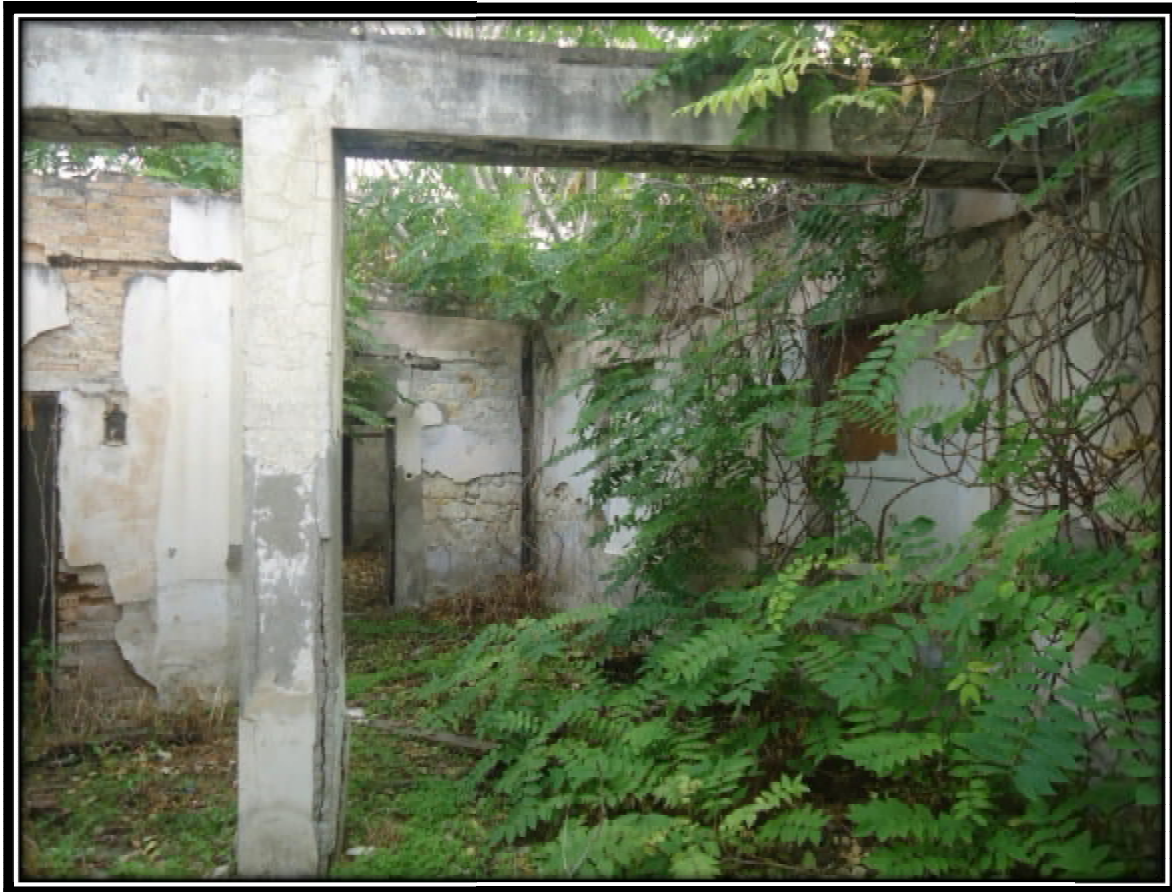
Στο κατώτερο επίπεδο της η επιφάνεια της τοιχοποιίας πάσχει από φθορά λόγω της παρουσίας μικροοργανισμών λόγω της υγρασίας, διάβρωση του χρωματισμού της και αποκόλλησή του επιχρίσματος που οδηγείται έως το ανώτερο επίπεδο του αναπτύγματος. Μετέπειτα στο μεσαίο τομέα εμφανίζεται ρηγμάτωση του επιχρίσματος αριστερά και δεξιά του ανοίγματος. Τέλος

εμφάνιση κάνουν τριχοειδής ρωγμές κάθετες προς τον άξονα της τοιχοποιίας που ξεκινούν από το μεσαίο επίπεδο και συνεχίζουν και στο ανώτερο.

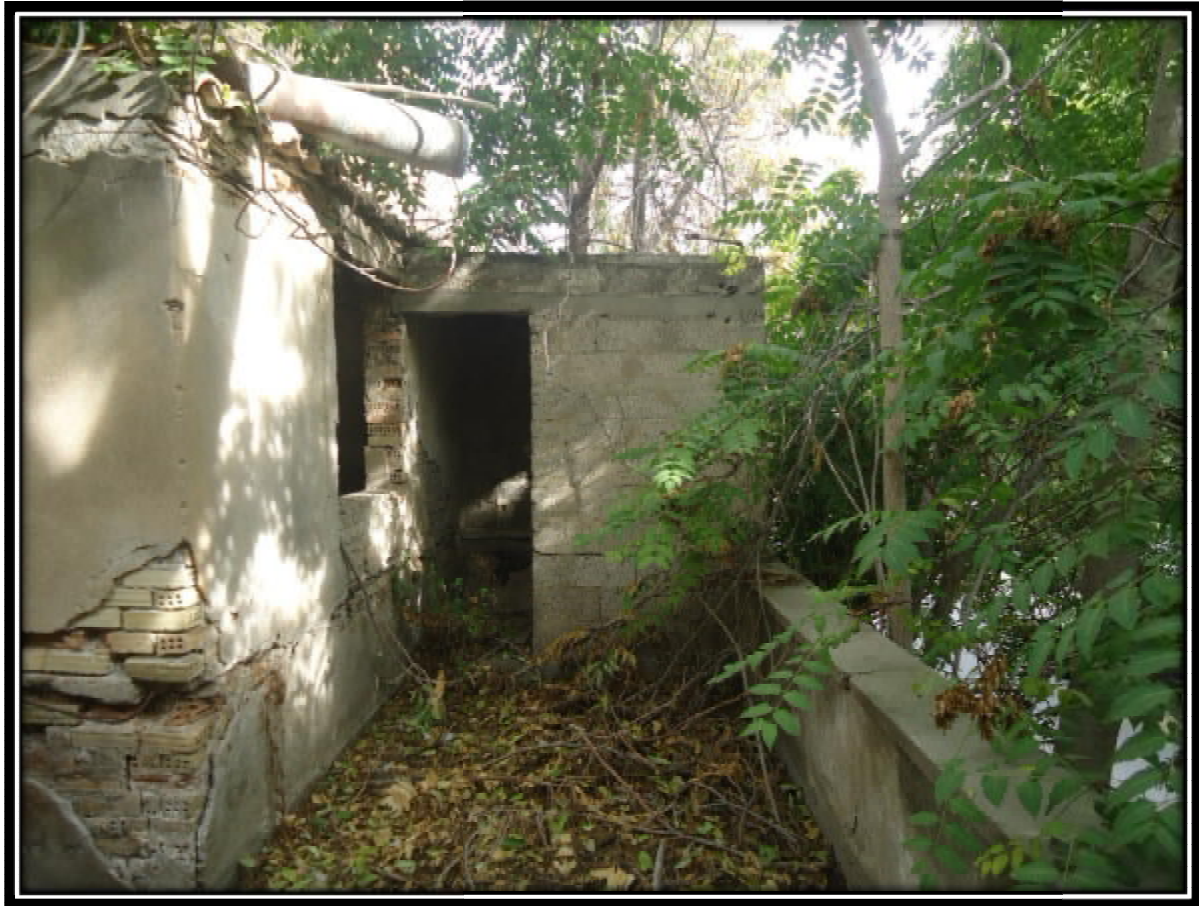
ΦΩΤΟΓΡΑΦΙΑ 5-18 ΔΙΑΒΡΩΣΗ ΤΟΥ ΧΡΩΜΑΤΙΣΜΟΥ ΚΑΙ ΕΜΦΑΝΙΣΗ ΤΗΣ ΛΙΘΟΠΟΙΑΣ

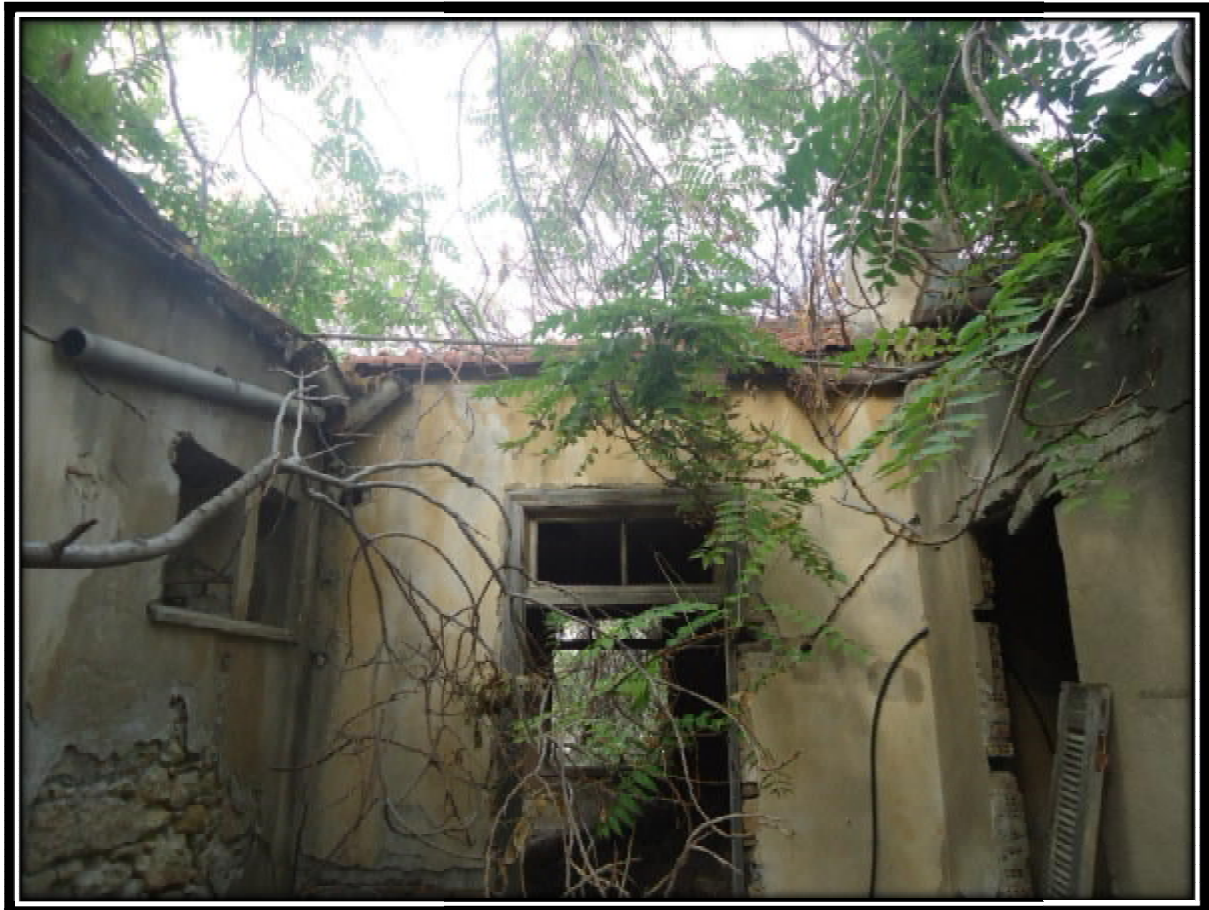
Κατά το πρώτο ύμηση της η επιφάνεια της τοιχοποιίας πάσχει από τριχοειδής ρωγμές, αποκόλληση του επιχρίσματος και εμφάνιση των οπτόπλινθων της τοιχοποιίας, διάβρωση του χρωματισμού και ρωγμές που οδηγούν στη αποκόλληση και στην διάσχιση της δοκού στο ανώτερο επίπεδο της τοιχοποιίας η οποία είναι αποτελούμενη από οπλισμένο σκυρόδεμα. Κατά το δεύτερο ύμηση στην επιφάνεια της τοιχοποιίας το επίχρισμα και το υπόστρωμα του έχουν

ΦΩΤΟΓΡΑΦΙΑ 5-19 ΚΑΤΑΡΕΥΣΗ ΤΗΣ ΛΙΘΟΠΟΙΑΣ ΚΑΙ ΤΟΥ ΕΠΙΧΡΙΣΜΑΤΟΣ

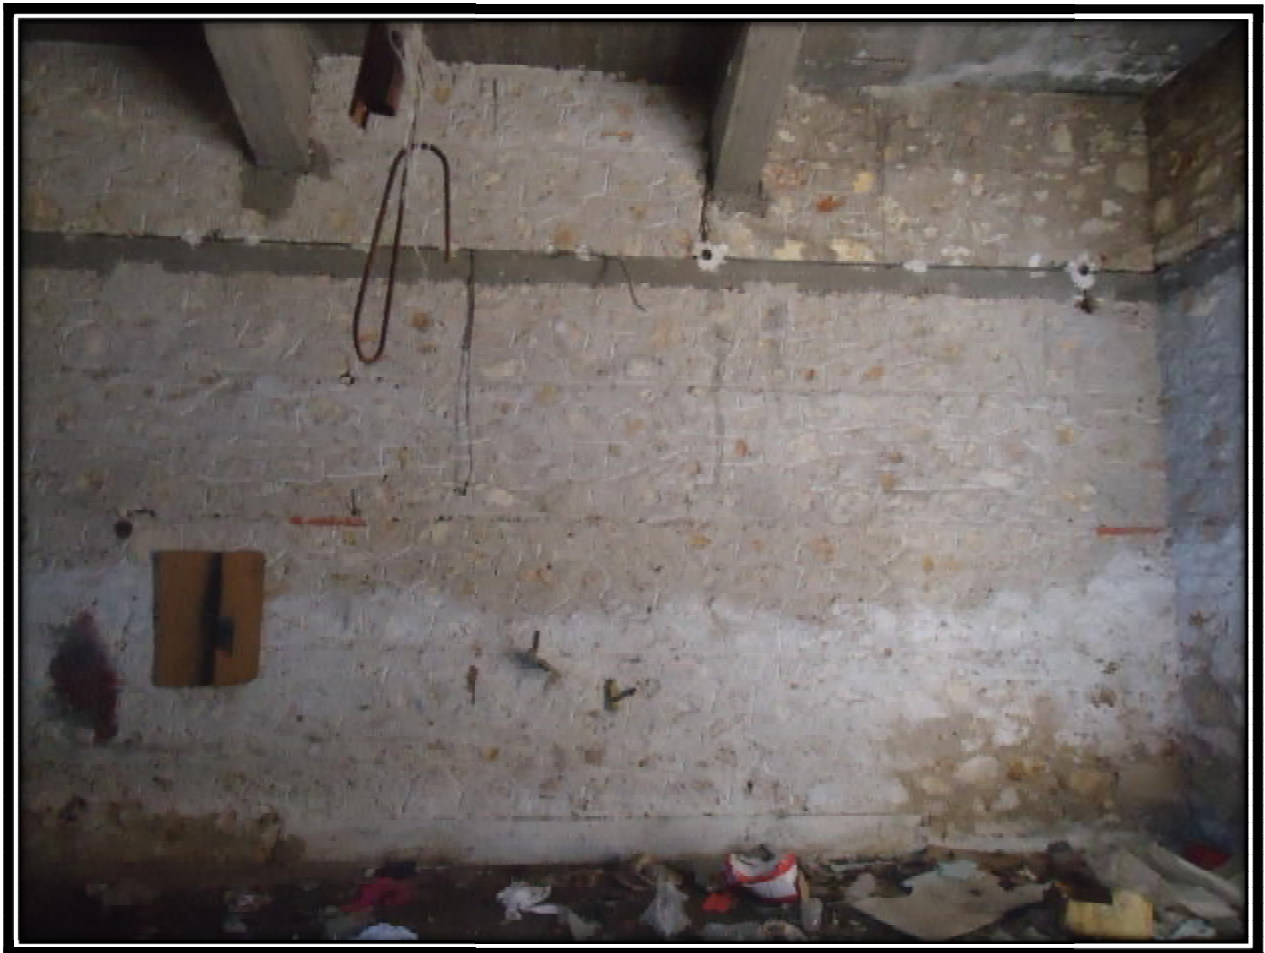
Κατά το ύμηση και πάνω στο βιομηχανικό τσιμέντο του δαπέδου ευδιάκριτη είναι η αποκόλληση του επιχρίσματος, το οποίο οφείλεται στην απουσία της συντήρησης, στην γηραιότητα του υλικού, στην ατμοσφαιρική ρύπανση που

έχει προκύψει από την εμφάνιση ξένων σωμάτων και τέλος στην υγρασία που είναι ένα φυσικό αίτιο καταστροφής. Αποτέλεσμα των παραπάνω είναι η

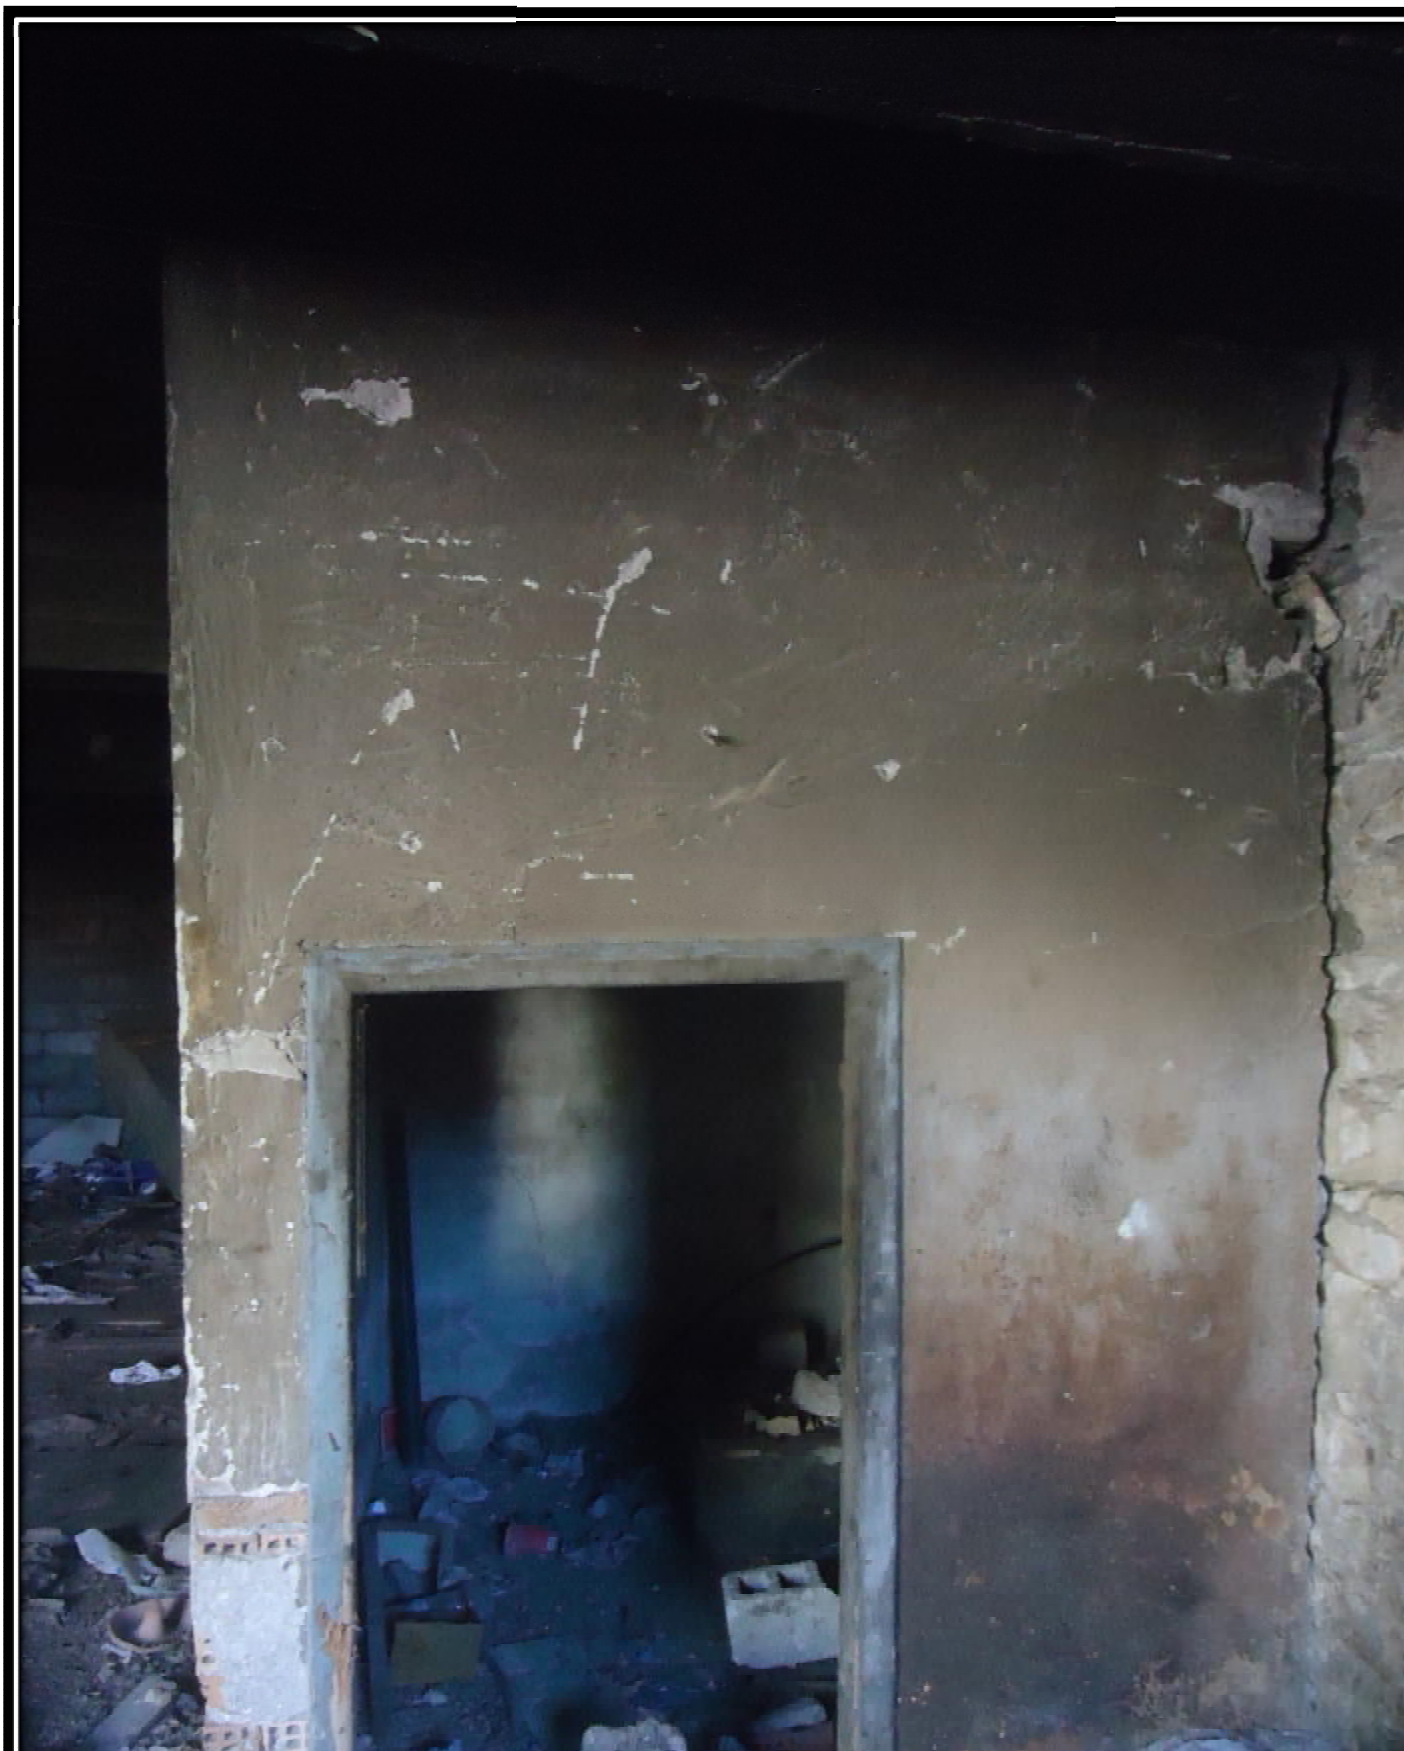
Στο ανώτερο επίπεδο το επίχρισμα της τοιχοποιίας έχει καταρεύση και τριχωειδής ρωγμές περιβάλλουν ένα μεγάλο όγκο της επιφάνειας.

ΦΩΤΟΓΡΑΦΙΑ 6-1 ΦΘΟΡΕΣ ΣΤΟ ΕΠΙΧΡΙΣΜΑ ΤΗΣ ΤΟΙΧΟΠΟΙΑΣ ΤΟΥ ΔΩΜΑΤΙΟΥ
