Τμήμα Πολιτικών Μηχανικών Τ.Ε.

Πτυχιακή εργασία

Αποκατάσταση και επανάχρηση κυλινδρόμυλων Α&Γ Καστρινάκη και ανάπλαση του περιβάλλοντος χώρου

Πάτρα-2015

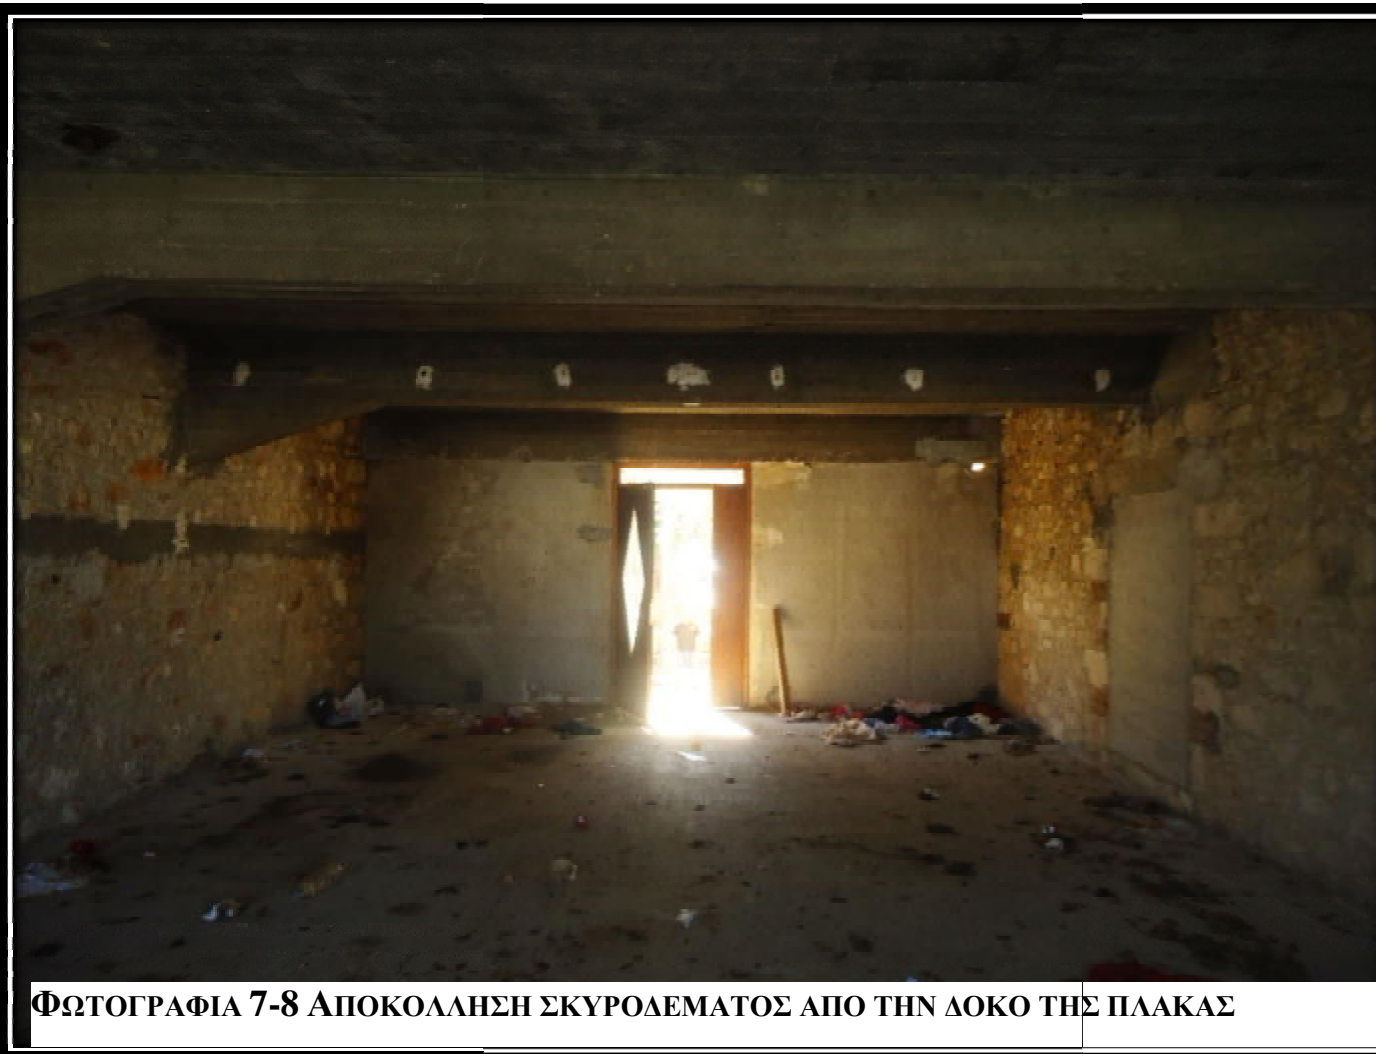
Στο δάπεδο οι φθορές που εμφανίζονται οφείλουν την ύπαρξη τους κυρίως σε δύο παράγοντες α) στην εμφάνιση μικροοργανισμών λόγω της

ΦΩΤΟΓΡΑΦΙΑ 7-8 ΑΠΟΚΟΛΛΗΣΗ ΣΚΥΡΟΔΕΜΑΤΟΣ ΑΠΟ ΤΗΝ ΔΟΚΟ ΤΗΣ ΠΛΑΚΑΣ
