ΠΤΥΧΙΑΚΗ ΕΡΓΑΣΙΑ

**ΑΠΟΚΑΤΑΣΤΑΣΗ ΚΑΙ ΕΠΑΝΑΧΡΗΣΗ
ΔΙΑΤΗΡΗΤΕΑΣ ΔΙΩΡΟΦΗΣ ΝΕΟΚΛΑΣΣΙΚΗΣ
ΟΙΚΙΑΣ ΣΤΑ ΑΝΩ ΠΕΤΡΑΛΩΝΑ ΑΘΗΝΑΣ**

ΠΑΤΡΑ 2014-2015

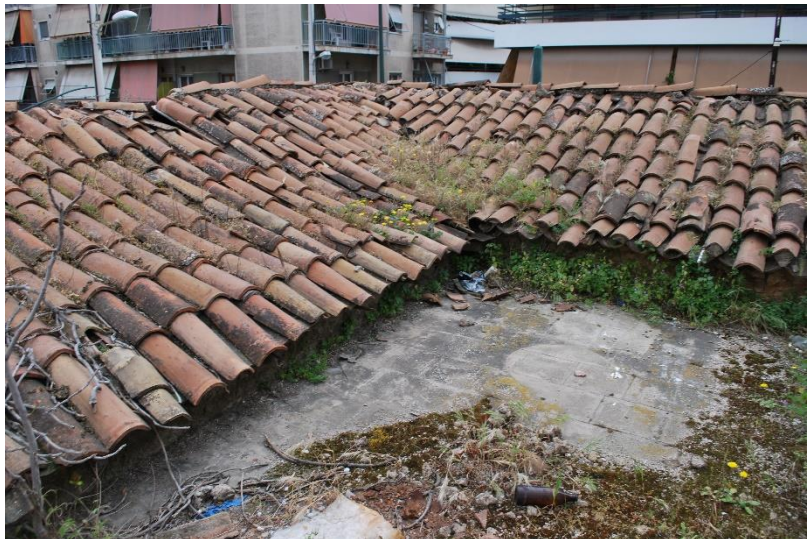
Η στέγη του κτίσματος αποτελείται από δύο τμήματα, μία τρίριχτη και μία δίριχτη με κοινό κορφιά (Εικ. 22). Η κατασκευή της αποτελείται από ξύλινο σκελετό με ζευκτά, ενώ είναι καλυμμένη με κεραμίδια βυζαντινού τύπου. Επίσης, υπάρχει ένδειξη πως υπήρχε μία πυκνή σειρά από ακροκέραμα. Δυστυχώς έχουν διασωθεί μόνο μικρά τμήματα αυτών.

Εικ.22: Η στέγη του κτηρίου

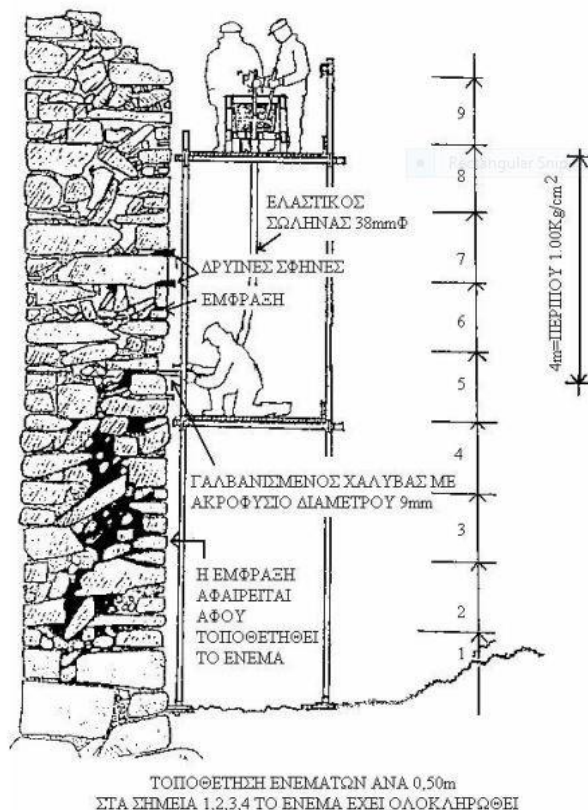
Εικ. 43: Τοποθέτησης ενεμάτων

Στις λίθινες τοιχοποιίες, όπου υπάρχει αποδιοργάνωση, θα γίνουν εργασίες για την αποκατάστασή τους και πιο συγκεκριμένα θα γίνουν ενέματα και βαθύ αρμολόγημα (Εικ. 44). Αναλυτικότερα, θα γίνει πρώτα καθαρισμός της λιθοδομής από το παλιό κονίαμα με αμμοβολή και στη συνέχεια θα γίνει το βαθύ αρμολόγημα για να σφραγιστούν οι αρμοί. Ύστερα θα πραγματοποιηθούν ενέματα. Η διαδικασία πραγματοποίησης ενεμάτων είναι η εξής: αρχικά παρασκευάζεται το τσιμεντένεμα, το οποίο πρέπει να είναι λεπτόρρευστό και χωρίς σβόλους για τη μεγαλύτερη δυνατή εσωτερική κάλυψη επιφάνειας. Έπειτα, δημιουργούνται οπές στην τοιχοποιία ανά 50-60εκ. και σε διαφορετικά ύψη με κοινή επικοινωνία εσωτερικά. Εκεί τοποθετούνται ελαστικά σωληνάκια και αρχίζει η έγχυση με πίεση περίπου 30Μρα και αφού απορροφηθεί το ένεμα, αυξάνεται μέχρι 40Μρα έως ότου σταθεροποιηθεί το μίγμα και στραγγίσει το επιπλέον νερό (Εικ. 45). Τα ενέματα εισάγονται πρώτα στα χαμηλότερα σημεία μέχρι να υπερχειλίσει από κάποιο ψηλότερο σημείο. Έπειτα σφραγίζεται το χαμηλότερο σημείο

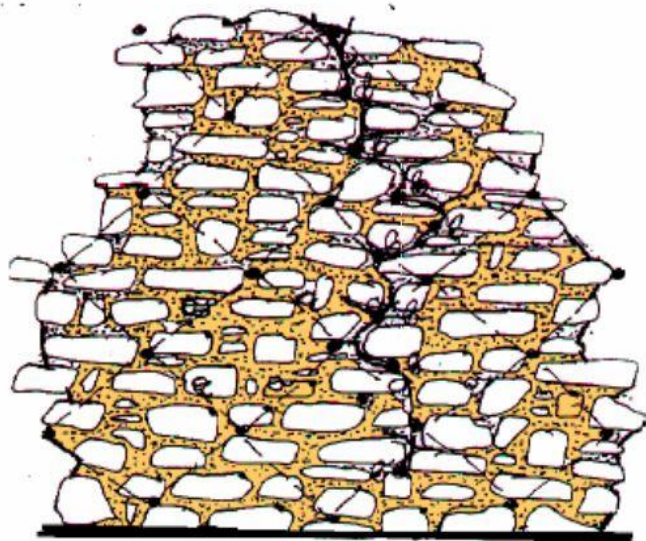
Εικ.45: Σωστή τοποθέτηση για τα ελαστικά σωληνάκια

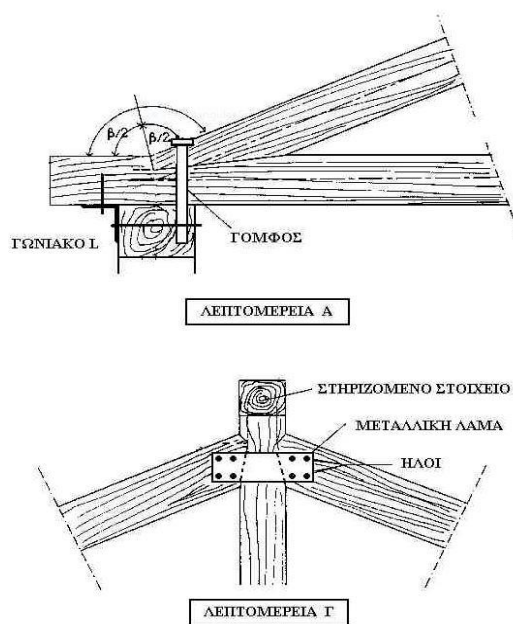
Εικ.47: Ενίσχυση ζευκτών με μεταλλικές λάμες (λεπτομέρεια Β)

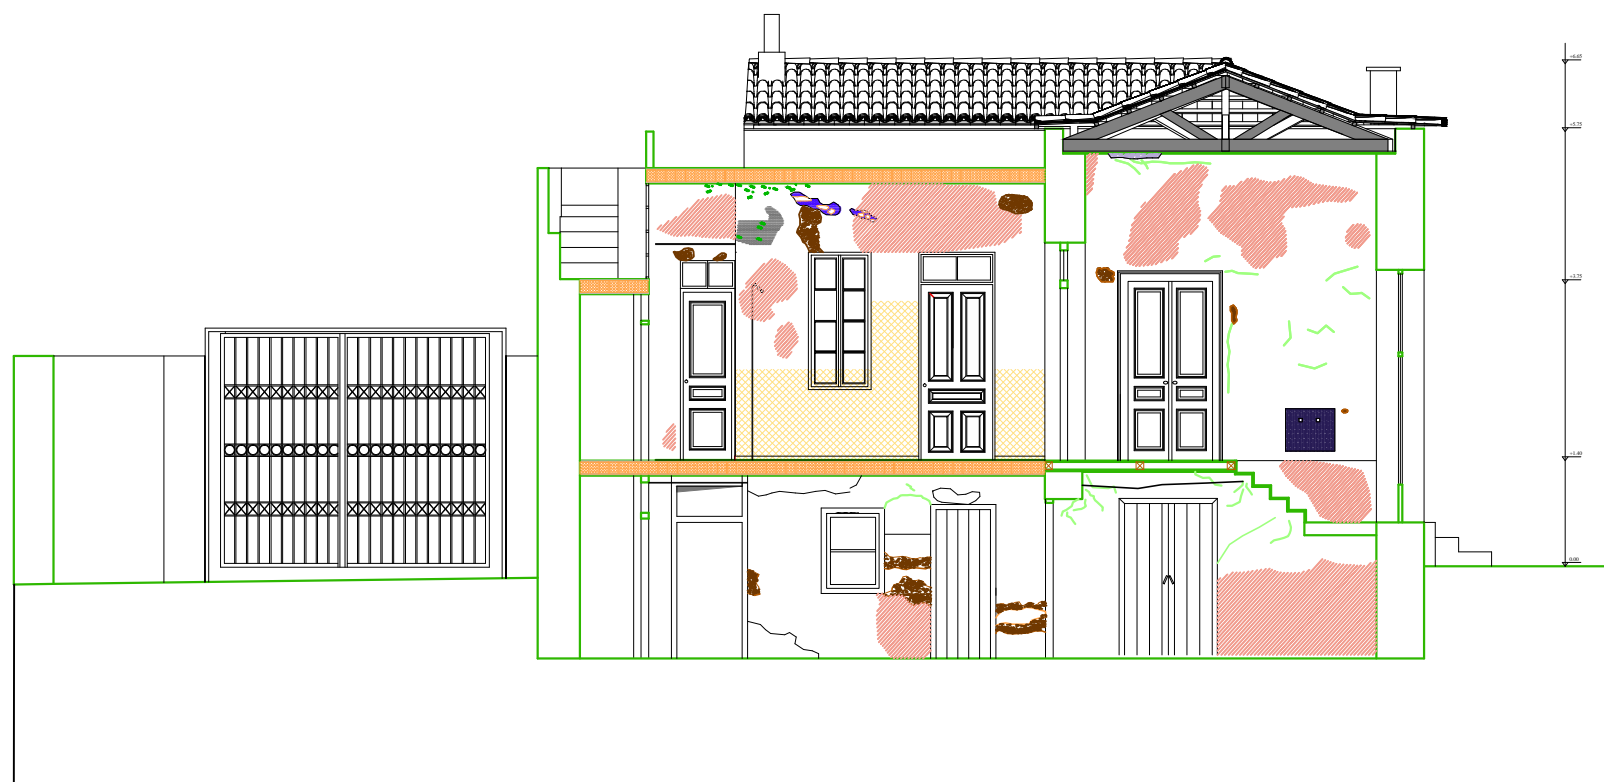
ΤΙΤΛΟΣ ΣΧΕΔΙΟΥ:
ΤΟΜΗ Α-Α

ΥΠΟΜΝΗΜΑ	
	Τριχοειδής ρωγμή
	Αποκόλληση στρώσης χρωματισμού
	Αποκόλληση σκυροδέματος
	Κατάρρευση επιχρίματος
	Αποσάφρωση κονιάματος αρμολόγιματος
	Μη προσβάσιμη περιοχή
	Παρουσία υγρασίας
	Χρωματισμός επιφάνειας λόγω οξείδωσης μεταλλικού στοιχείου

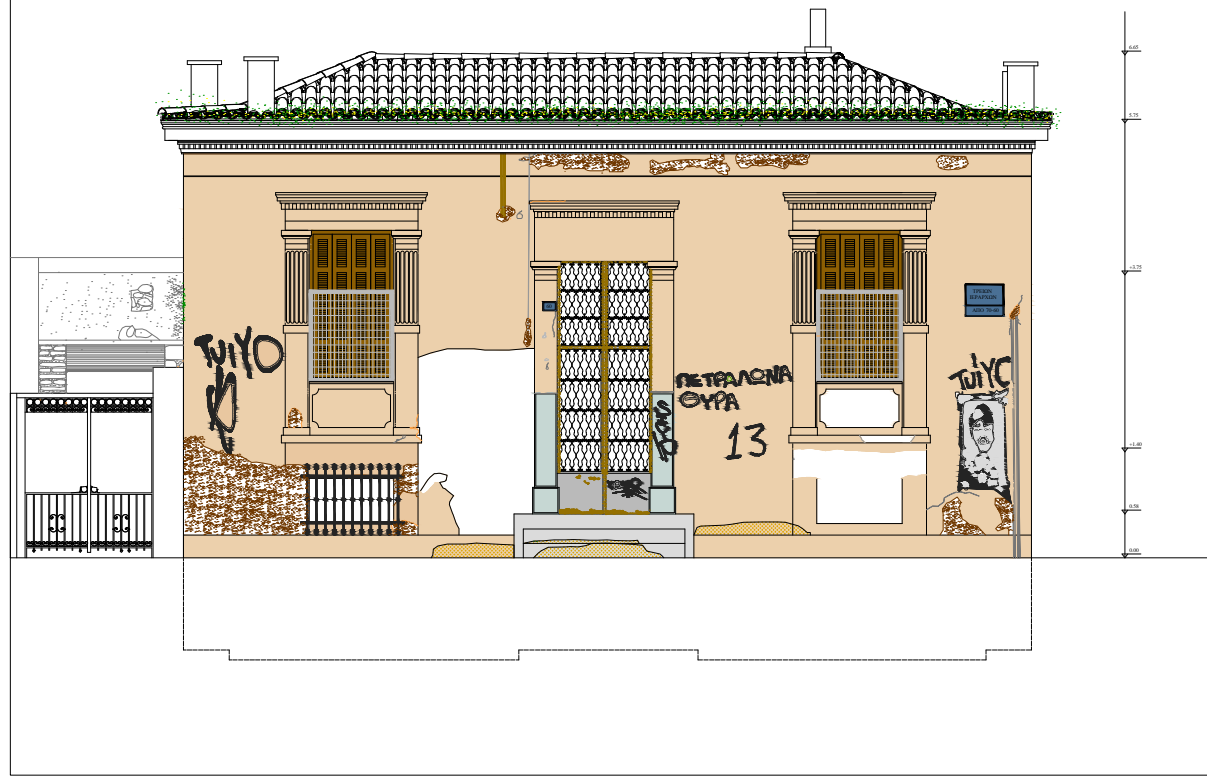
ΥΦΙΣΤΑΜΕΝΗ ΚΑΤΑΣΤΑΣΗ	<small>ΤΙΤΛΟΣ ΣΧΕΔΙΟΥ:</small> ΑΝΑΤΟΛΙΚΗ ΟΨΗ	<small>ΚΛΙΜΑΚΑ ΣΧΕΔΙΟΥ:</small> 1:100	<small>ΑΡΙΘΜΟΣ ΣΧΕΔΙΟΥ:</small> Υ.Κ.11	ΥΠΟΜΝΗΜΑ	
			<small>■ Παρούσα υγρασία</small> <small>■ Graffiti</small> <small>■ Οξειδωμένα σιδηρένια-μεταλλικά στοιχεία</small> <small>■ Κατάρρευση επιχρίσματος</small> <small>■ Ανάπτυξη υφάντων</small>
