ΠΤΥΧΙΑΚΗ ΕΡΓΑΣΙΑ

**ΑΠΟΚΑΤΑΣΤΑΣΗ ΚΑΙ ΝΕΑ ΧΡΗΣΗ
ΣΤΟ ΠΑΛΑΙΟ ΔΗΜΟΤΙΚΟ ΣΧΟΛΕΙΟ
ΠΛΑΚΑΣ ΜΗΛΟΥ**

ΠΑΤΡΑ 2015

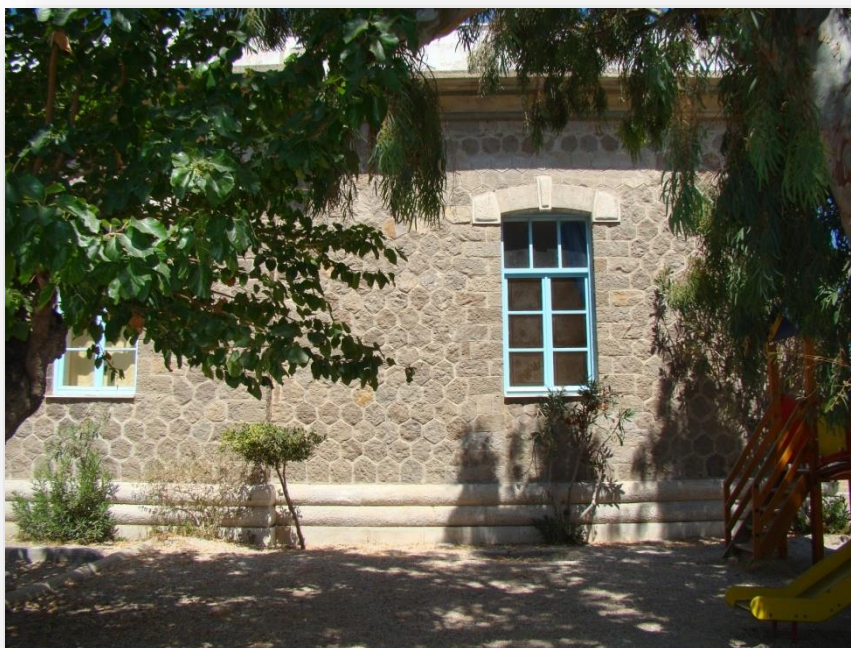
Εικόνα 36: Φ.ΠΡ.1.7.Ανοιγμα παραθύρου γαλλικού τύπου με σταθερό φεγγίτη.

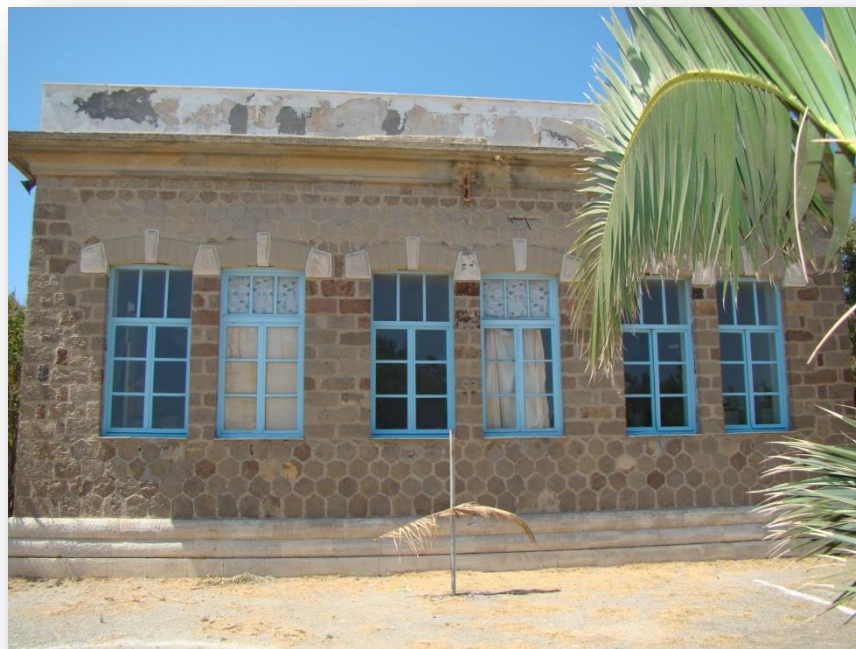
Εικόνα 39: Φ.Α.1.2.Συνέχεια της Ανατολικής όψης του κτιρίου.

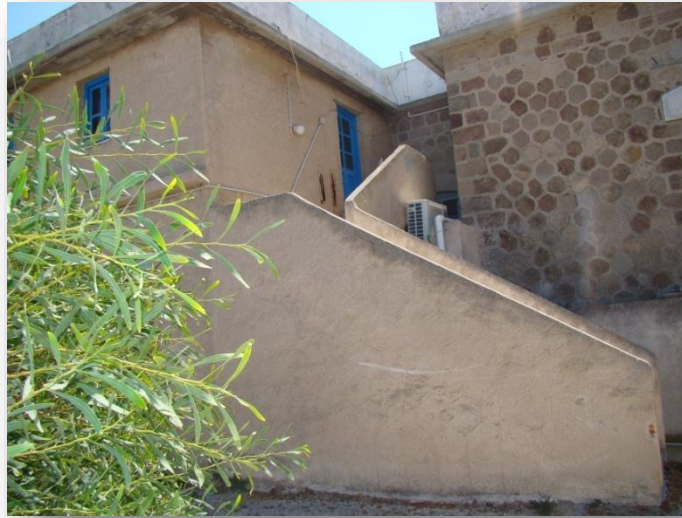
Εικόνα 46: Φ.ΠΟ.1.7.Το κεντρικό κλιμακοστάσιο που βρίσκεται στην Πίσω Όψη.

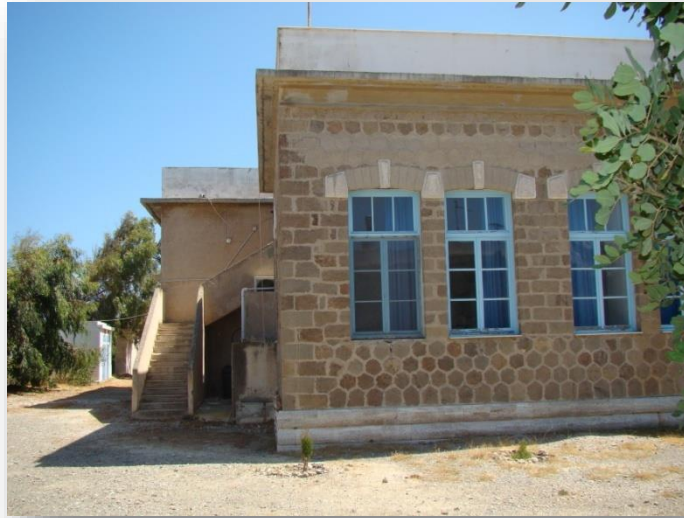
Εικόνα 48: Φ.Δ.1.1. Άποψη του κεντρικού κλιμακοστασίου αλλά και μέρος της Δυτικής Όψης.

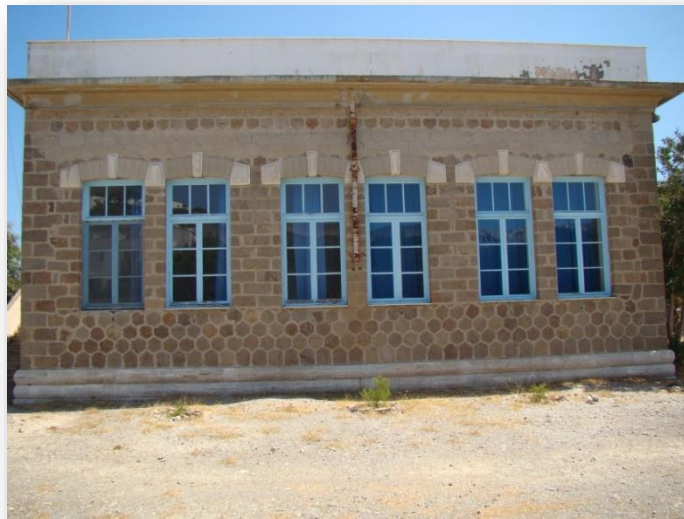
Εικόνα 49: Φ.Δ.1.2. Δυτική όψη του κτιρίου.
