**ΤΕΧΝΟΛΟΓΙΚΟ ΕΚΠΑΙΔΕΥΤΙΚΟ ΙΔΡΥΜΑ ΔΥΤΙΚΗΣ ΕΛΛΑΔΑΣ**

**ΤΜΗΜΑ: ΠΟΛΙΤΙΚΩΝ ΜΗΧΑΝΙΚΩΝ Τ.Ε.**

Στα πλαίσια ολοκλήρωσης των σπουδών μας, επιλέχθηκε για την πτυχιακή εργασία το θέμα : Αποτύπωση του Ιερού Ναού Αγίας Μαρίνας στη Λαμπεία Ηλείας και επεξεργασία σχεδίων με την βοήθεια ηλεκτρονικού υπολογιστή, καταγραφή παθολογίας και παρακολούθηση εργασιών αποκατάστασης.

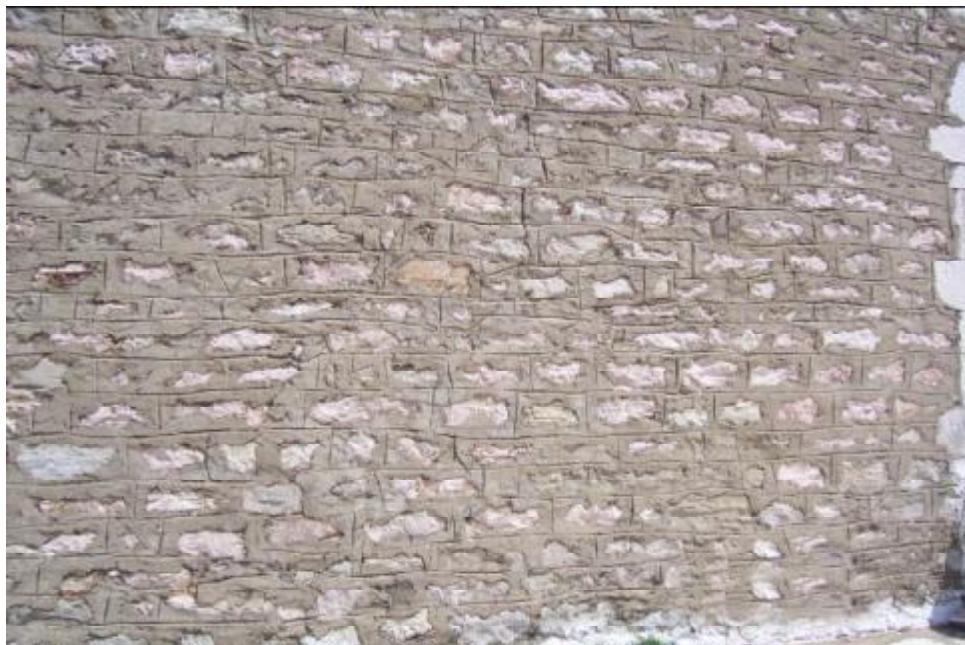
Εικόνα 17 Λεπτομέρεια αρμολογήματος πριν τις εργασίες αποκατάστασης

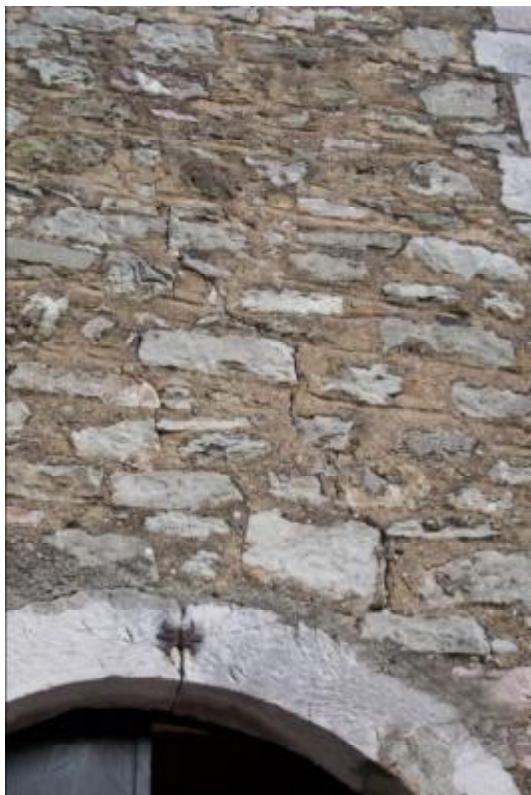
- Μερική αποδιοργάνωσης της λιθοδομής. Το κονίαμα της λιθοδομής γενικά είναι σαθρό, ενώ σε ορισμένα σημεία απουσιάζει εντελώς αν και στο μεγαλύτερο μέρος των επιφανειών το αρμολόι έκρυβε τη λιθοδομή
- Στις καμάρες των ανοιγμάτων παρατηρήθηκε μερική αστοχία
- Λόγω του έντονα επικλινούς εδάφους φαίνεται και από τις ρωγμές στις δύο από τις τέσσερις πλευρές του ότι έχει πάθει ελαφριά καθίζηση
- Διαμπερείς ρωγμές παρατηρήθηκαν σε δύο σημεία του κτηρίου. Στη νότια πλευρά του στα τοξωτά υπέρθυρα
- Επιφανειακές ρωγμές παρατηρήθηκαν στα υπόλοιπα υπέρθυρα
- Εισρέουσα υγρασία υπάρχει λόγω της κακής ποιότητας των κεραμιδιών της στέγης

Εικόνα 25 Αποσάθρωση συνδετικού κονιάματος

Όπου η αποσάθρωση είναι επιφανειακή έγινε **βαθύ αρμολόγημα**. Η παραπάνω επέμβαση με την προϋπόθεση ότι έγινε αντικατάσταση μεγάλου μέρους του παλαιού κονιάματος με πλούσιο και μεγάλης αντοχής, θεωρείται ότι προσφέρει σημαντική ενίσχυση στην τοιχοποιία. Πρέπει όμως η αντοχή του νέου κονιάματος να μην είναι πολύ μεγαλύτερη από αυτήν του παλαιού. Η εργασία γίνεται τμηματικά από κάτω προς επάνω και με αργούς ρυθμούς (Εικ.40).

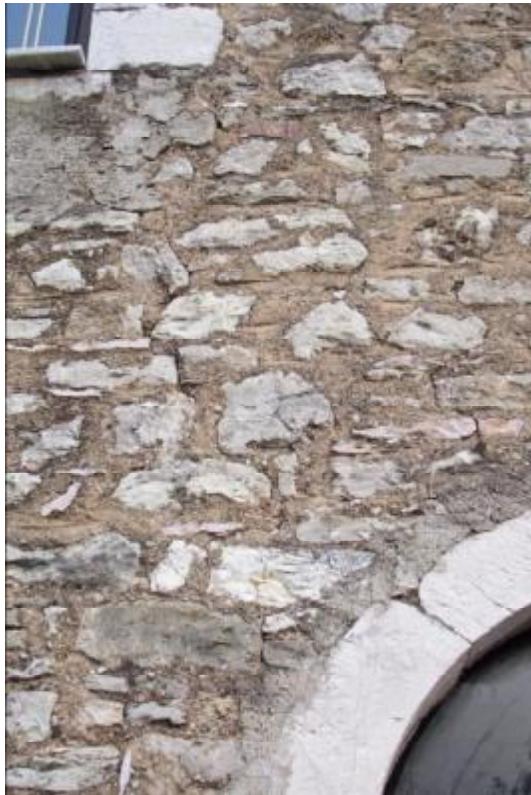
Εικόνα 26 Ρωγμές στα υπέρθυρα

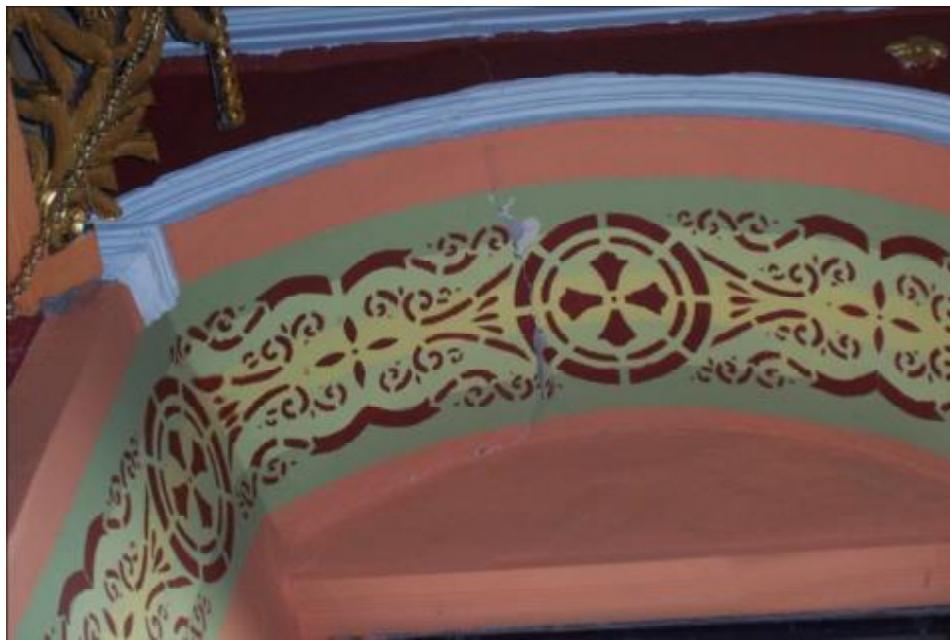
Εικόνα 27 Διαμπερής ρωγμή

- Έχει προηγηθεί η απομάκρυνση του επιχρίσματος γύρω από τη ρωγμή και των σαθρών υλικών μέσα από αυτήν.
- Γίνονται τοπικές διευρύνσεις της ρωγμής (περίπου 30εκ. δεξιά και αριστερά).
- Διαβρέχεται η λιθοδομή ώστε να μην απορροφήσει νερό από το κονίαμα που θα χρησιμοποιηθεί για την συμπλήρωση της.
- Τοποθετούνται λίθινα κλειδιά σε συνδυασμό με κονία σταθερού όγκου στην εξωτερική παρειά της λιθοδομής .
- Εάν η ρωγμή έχει μεγάλα κενά στο εσωτερικό της θα γίνουν συμπληρώσεις με μικρά λιθοσώματα.
- Το κονίαμα που θα χρησιμοποιηθεί θα είναι ασβεστοκονίαμα ενισχυμένο με θηραϊκή γη.
- Γίνεται βαθύ αρμολόγημα της ευρύτερης περιοχής με κονίαμα που θα περιέχει ασβέστη, χαλαζιακή άμμο και θηραϊκή γη.
- Για την αντιμετώπιση των λεπτών ρωγμών γίνεται βαθύ αρμολόγημα και εφαρμογή υδραυλικού ενέματος κατάλληλης σύστασης.

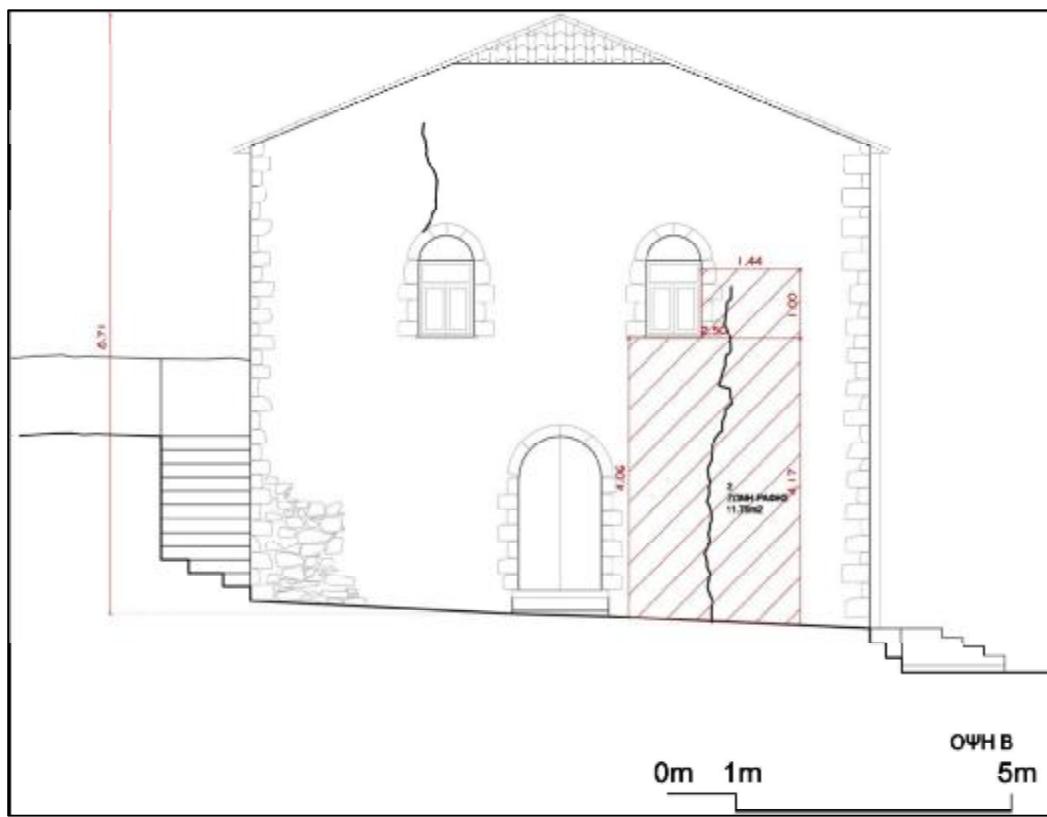
Εικόνα 28 Παθολογία δυτικής όψης

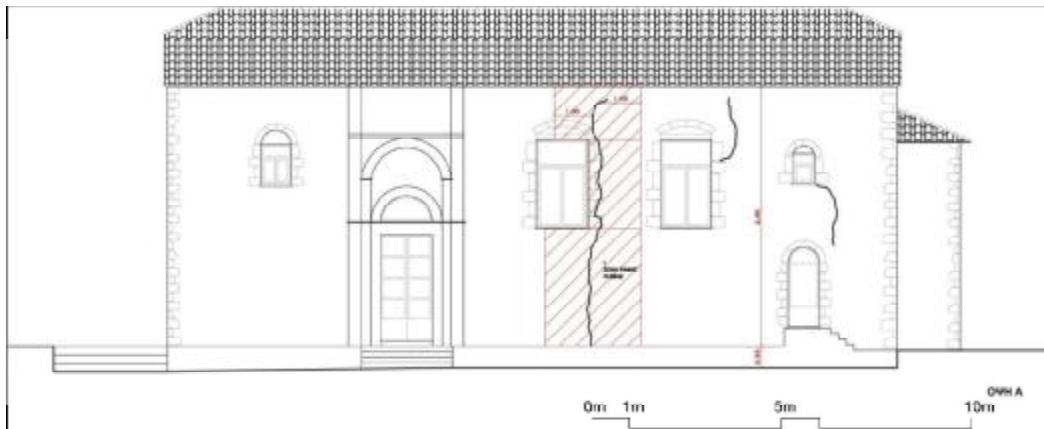
**Εικόνα 29 Παθολογία νότιας όψης**

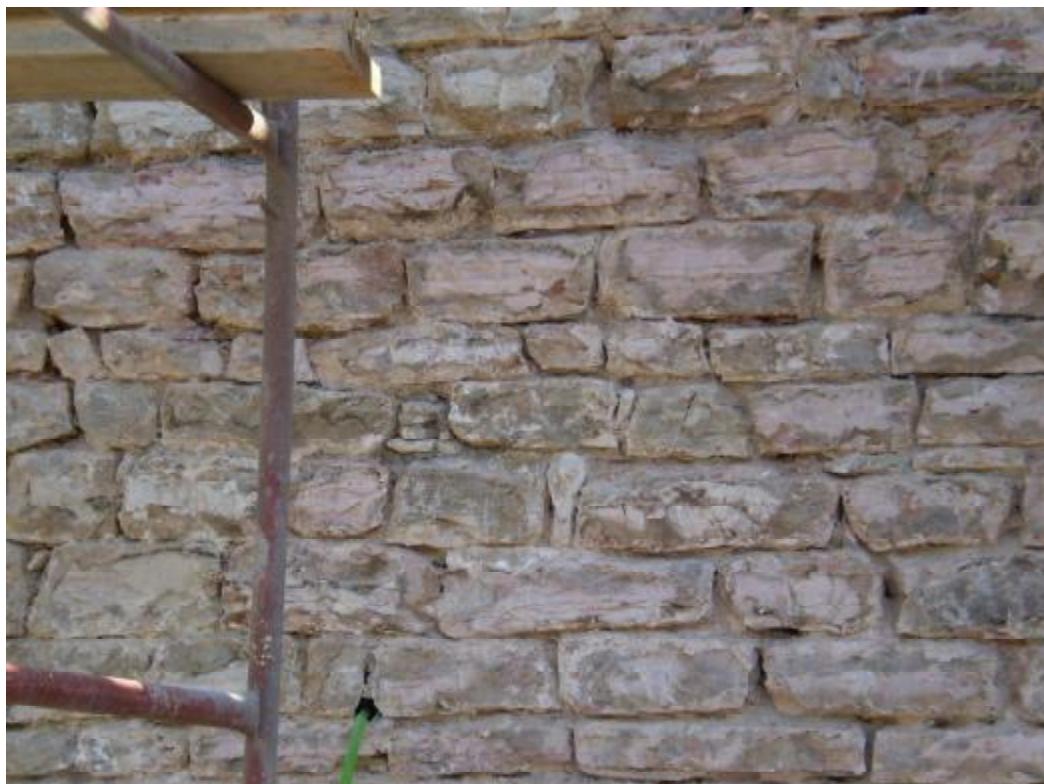
Εικόνα 31 Απόξεση αρμάν.

Έχει προηγηθεί απόξεση των αρμών, καθαρισμός τους σε βάθος και διύγρανση των λίθων έτσι ώστε να μην απορροφήσουν νερό από το κονίαμα. Κατόπιν αντικαθίσταται το κονίαμα δόμησης (εάν είναι εφικτό και των δύο παρειών της λιθοδομής) σε όσο βάθος μπορεί να φθάσει το μυστρί ή το ειδικό ακροφύσιο του μηχανήματος εκτοξευόμενου κονιάματος. Περίπου 5εκ. σε κάθε παρειά θα μας εξασφαλίσουν 10εκ. ενισχυμένης τουχοποιίας από τα συνολικά 90εκ. του πάχους της λιθοδομής. Το αρμολόγημα περιλαμβάνει περισσότερες από μία στρώσεις και γίνεται «πατητό». Το κονίαμα πρέπει να αναμιχθεί καλά και να περιλαμβάνει μικρό ποσοστό νερού. Είναι σκόπιμο να παραμείνει υγρό μερικές ημέρες. Για την προστασία του από το γρήγορο στέγνωμα μπορεί να καλυφθεί τις πρώτες ημέρες με λινάτσες ή φύλλα πλαστικού ή ακόμα να περιέχει τα κατάλληλα πρόσμικτα ώστε να μην παρουσιάσει τριχοειδή ρήγματα από συστολή ξηράνσεως. Η ακριβής σύσταση θα καθοριστεί κατόπιν αναλύσεως των υπαρχόντων κονιαμάτων και δοκιμών σε λιγότερα εμφανή σημεία της λιθοδομής. Ταυτόχρονα με το αρμολόγημα θα γίνεται και συμπλήρωση με νέος λίθους που αυτοί έχουν καταρρεύσει.

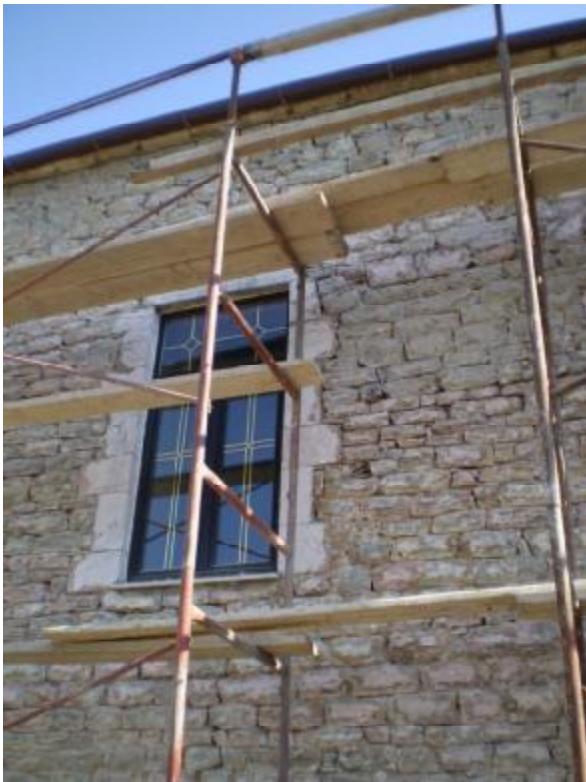
Εικόνα 32 Απόξεση αρμών περιμετρικά των ανοιγμάτων

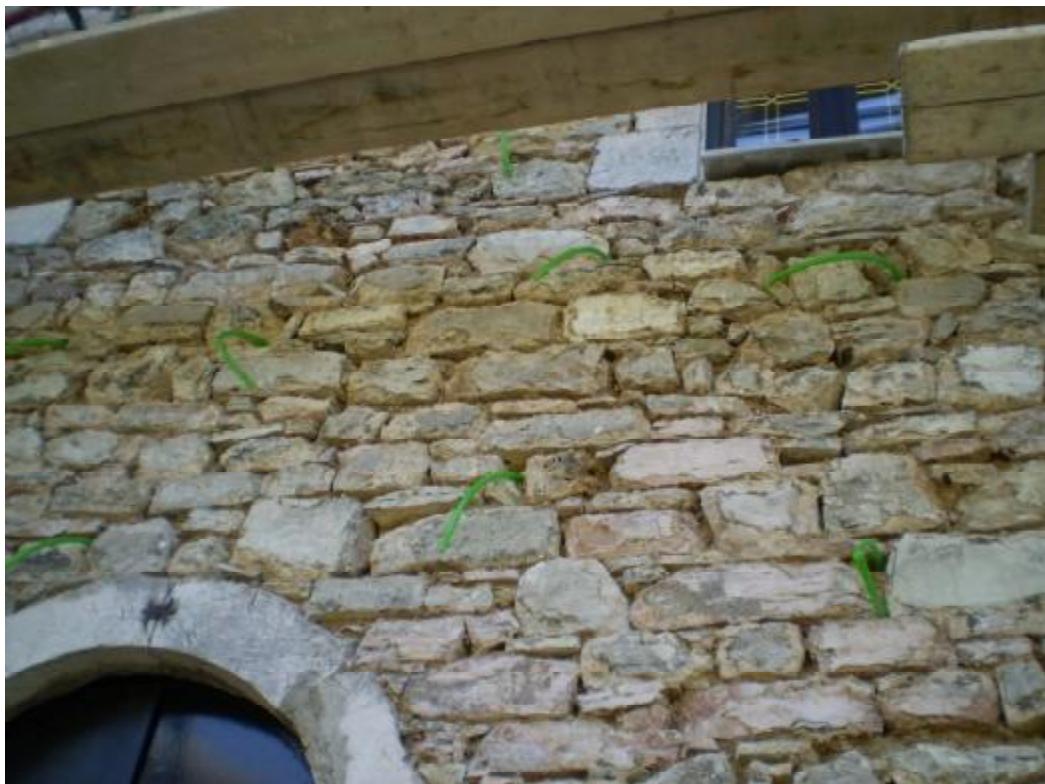
**Εικόνα 33 Εφαρμογή σωληνίσκων πριν το νέο αρμολό**

Τοποθετούνται διαφανείς πλαστικοί σωληνίσκοι που εξέχουν κατά 40εκ. από την λιθοδομή. Γίνεται προσπάθεια να τοποθετούνται οριζόντια και το άκρο τους που βρίσκεται μέσα στην λιθοδομή να έχει λοξή απότμηση. Τοποθετούνται σε κάνναβο και οι αποστάσεις μεταξύ τους κυμαίνονται από 50 έως 100εκ. ανάλογα την ποιότητα της λιθοδομής. Γίνεται βαθύ αρμολόγημα.

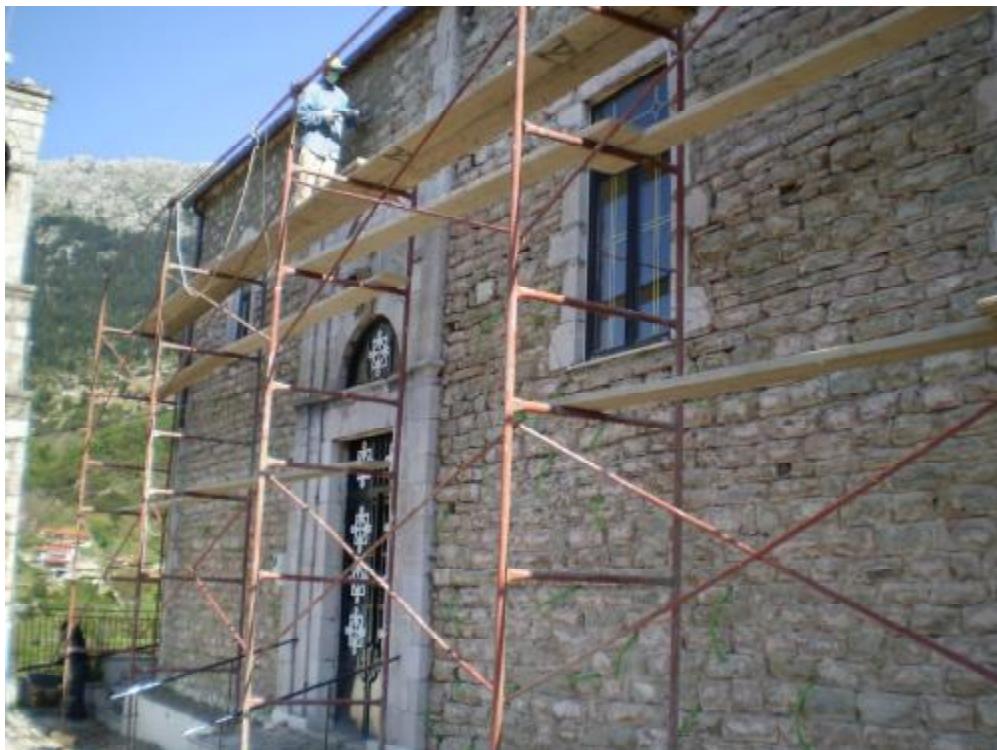
**Εικόνα 34** Μετά την τοποθέτηση σωληνίσκων για τα ενέματα γίνεται το νέο αρμολόγημα

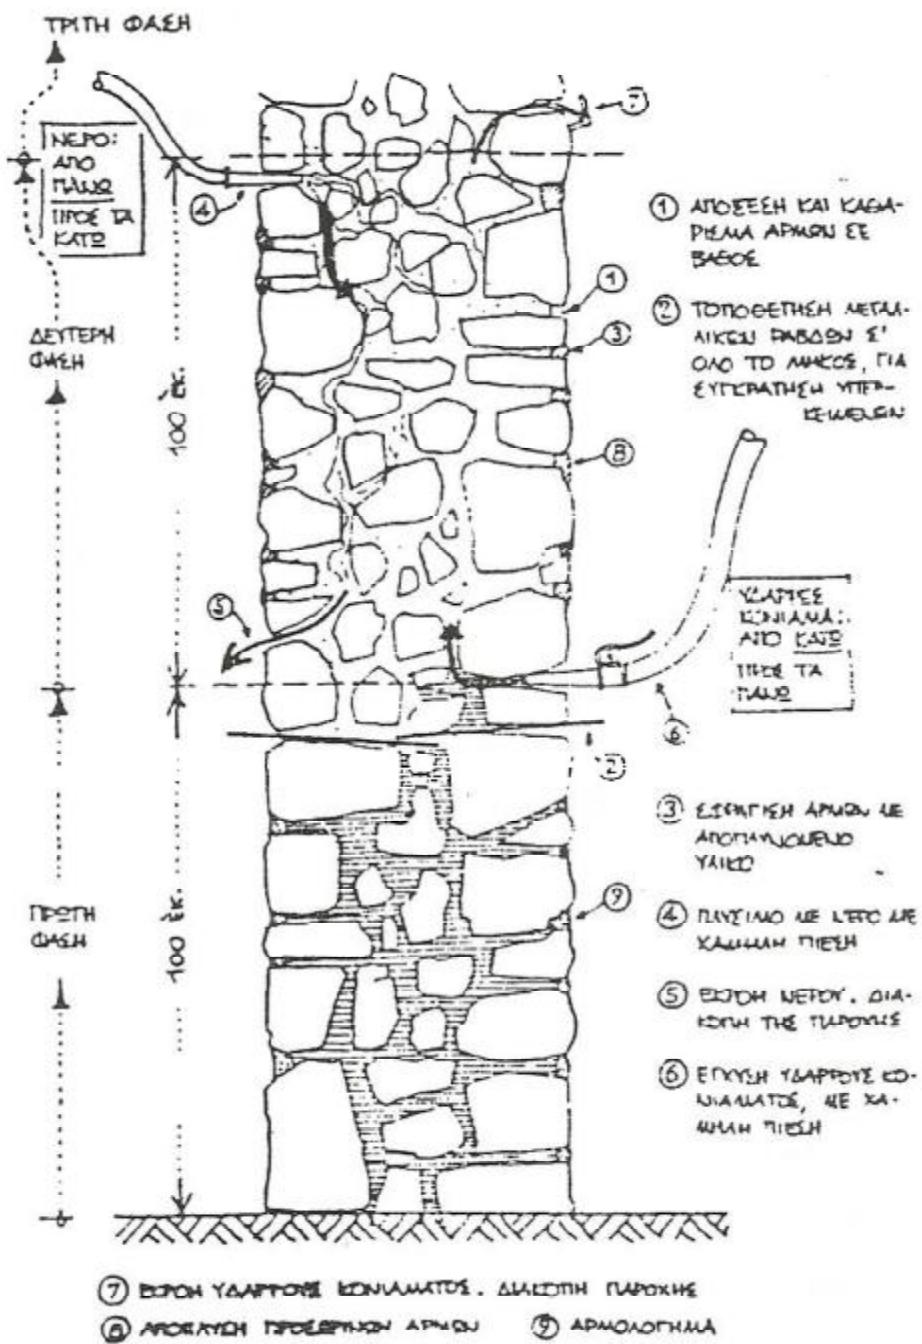
Εικόνα 40 Στάδια εφαρμογής νέου αρμολογήματος

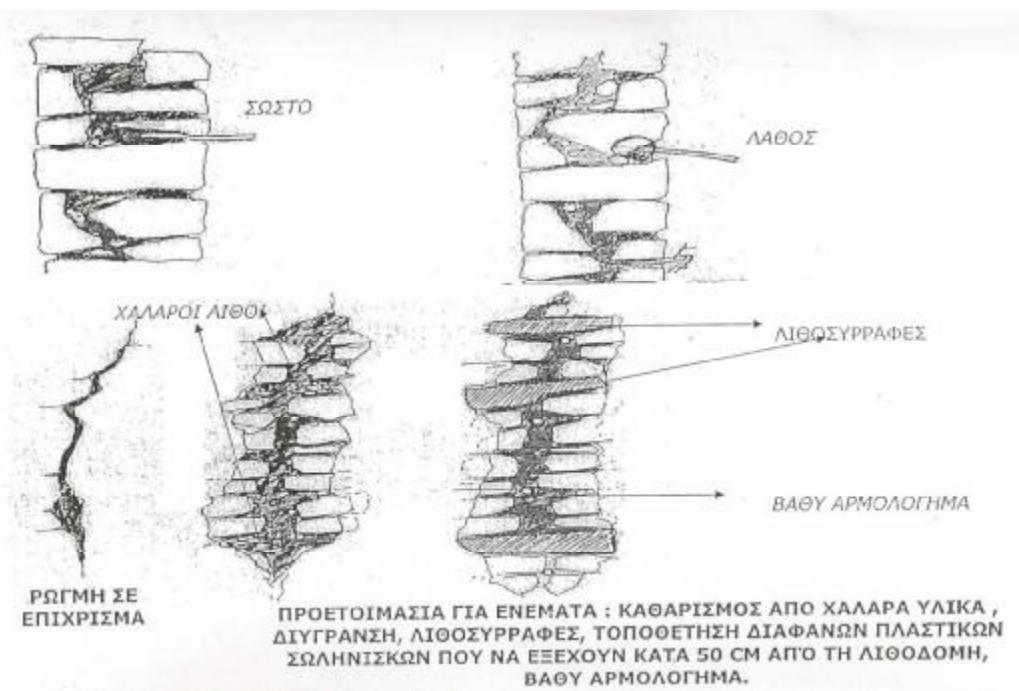
Εικόνα 41 Προετοιμασία της λιθοδομής για ενέματα.

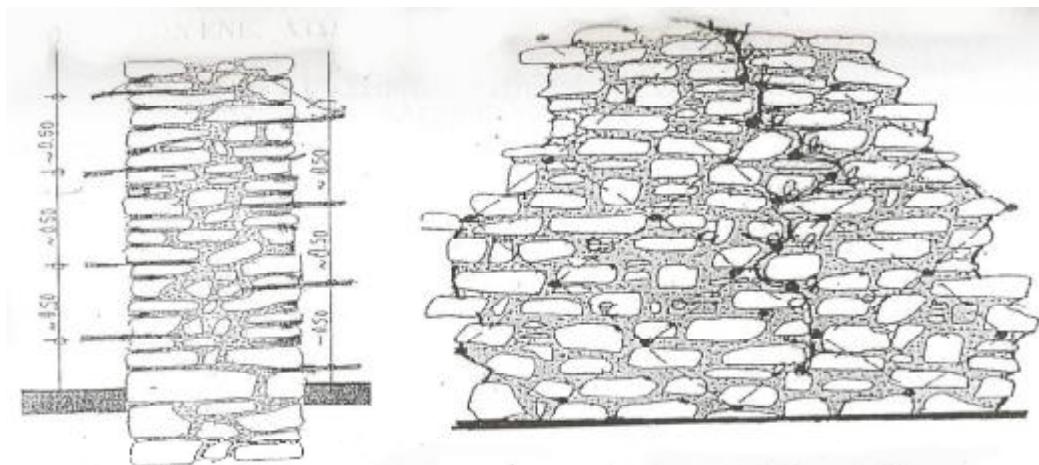
Εικόνα 42 Εφαρμογή ενεμάτων, τοποθέτηση σωληνίσκων σε κάναβο.

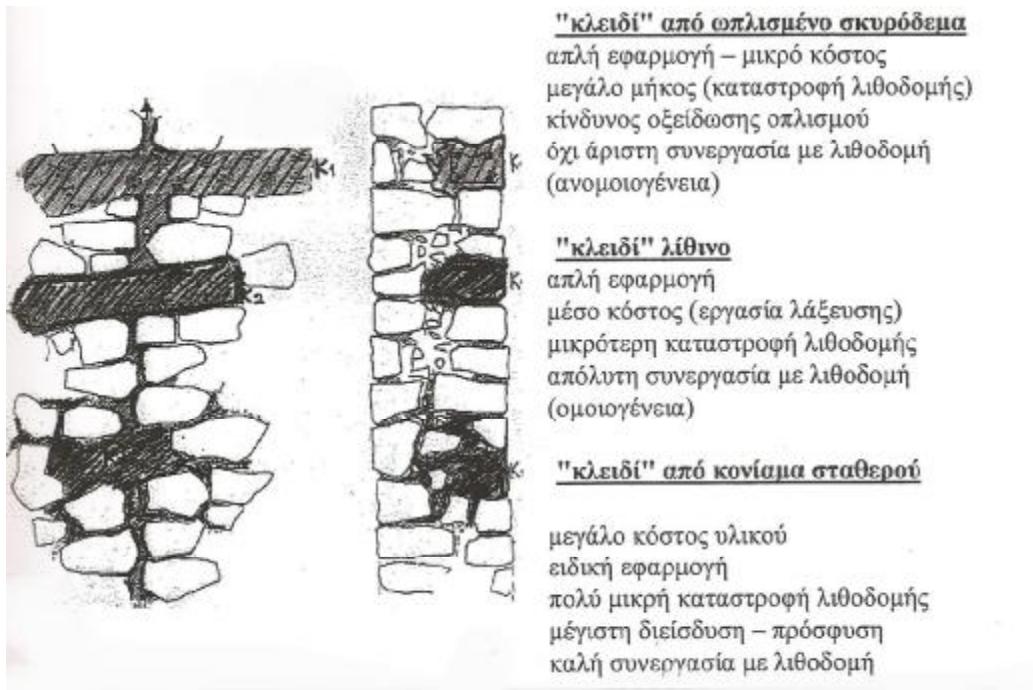
Εικόνα 43 "Κλειδιά" συρραφής ρωγμών.

Όπου παρατηρείται παραμόρφωση από πλάγιες ωθήσεις αντιμετωπίζεται με συρραφή με λίθινα ή χυτά κλειδιά τσιμεντοκονίας σταθερού όγκου (Εικ.43) σε συνδυασμό με εφαρμογή τυφλών αγκυρίων ή κατάλληλα διαστασιολογούμενων μεταλλικών ελασμάτων αγκύρωσης (Εικ.44).

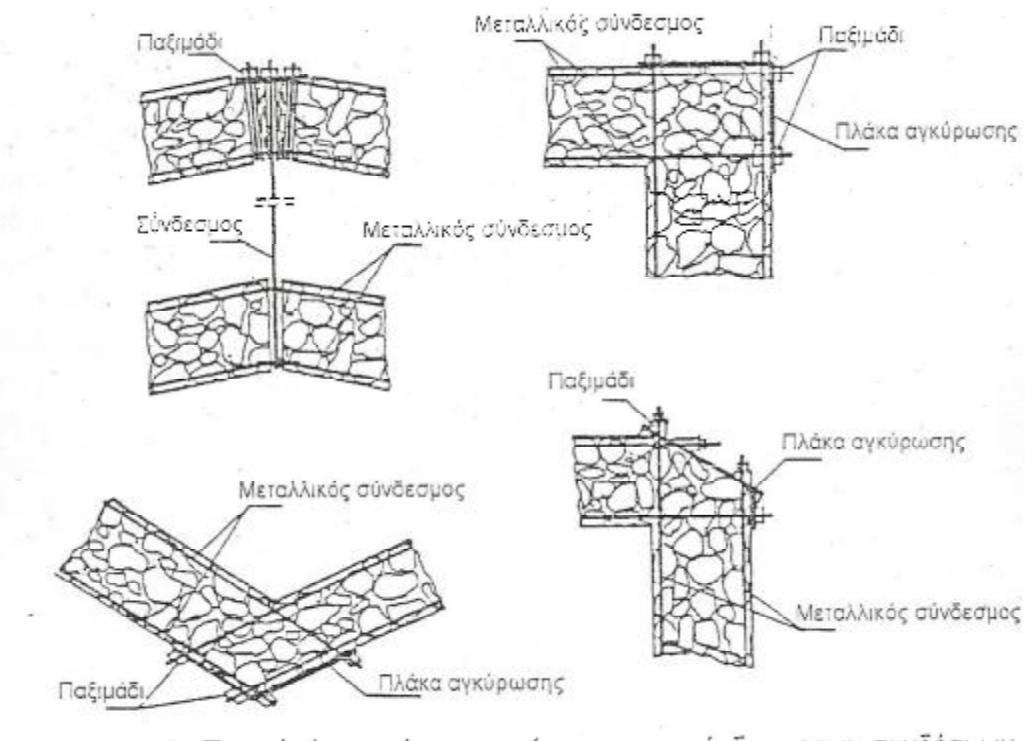
**Εικόνα 44 Τυπικές λεπτομέρειες αγκύρωσης**

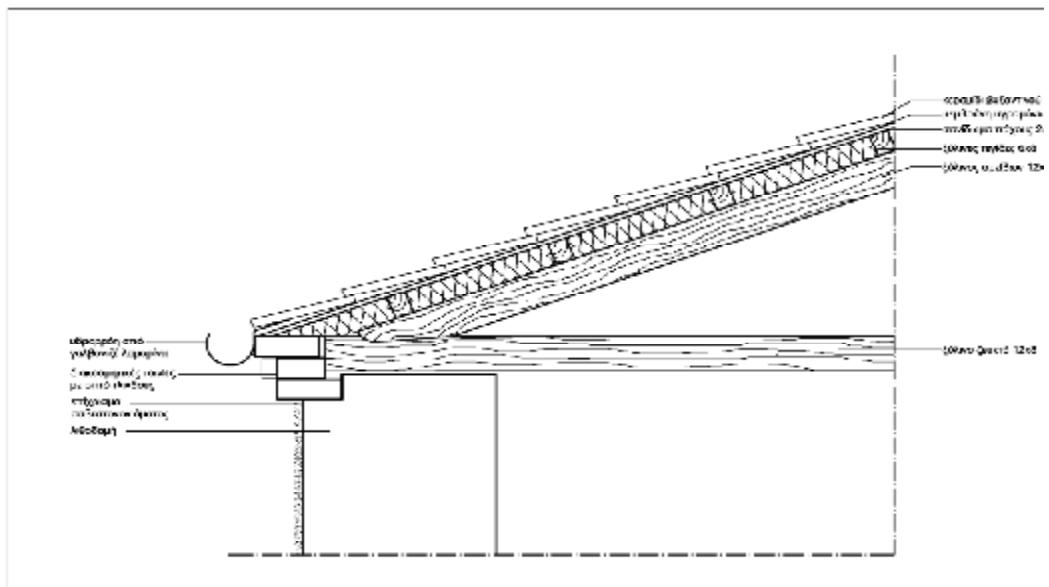
Εικόνα 45 Λεπτομέρεια στέγης.

Για την ενίσχυση της διαφραγματικής λειτουργίας του συνόλου της κατασκευής προτείνεται η κατασκευή περιμετρικού σενάριο από οπλισμένο σκυρόδεμα στο ανώτατο σημείο της τοιχοποιίας όπου εδράζεται η στέγη. Επιπλέον αυτό βοηθά στην βέλτιστη συμπεριφορά της κατασκευής και της σύνδεσης των τοίχων μεταξύ τους.

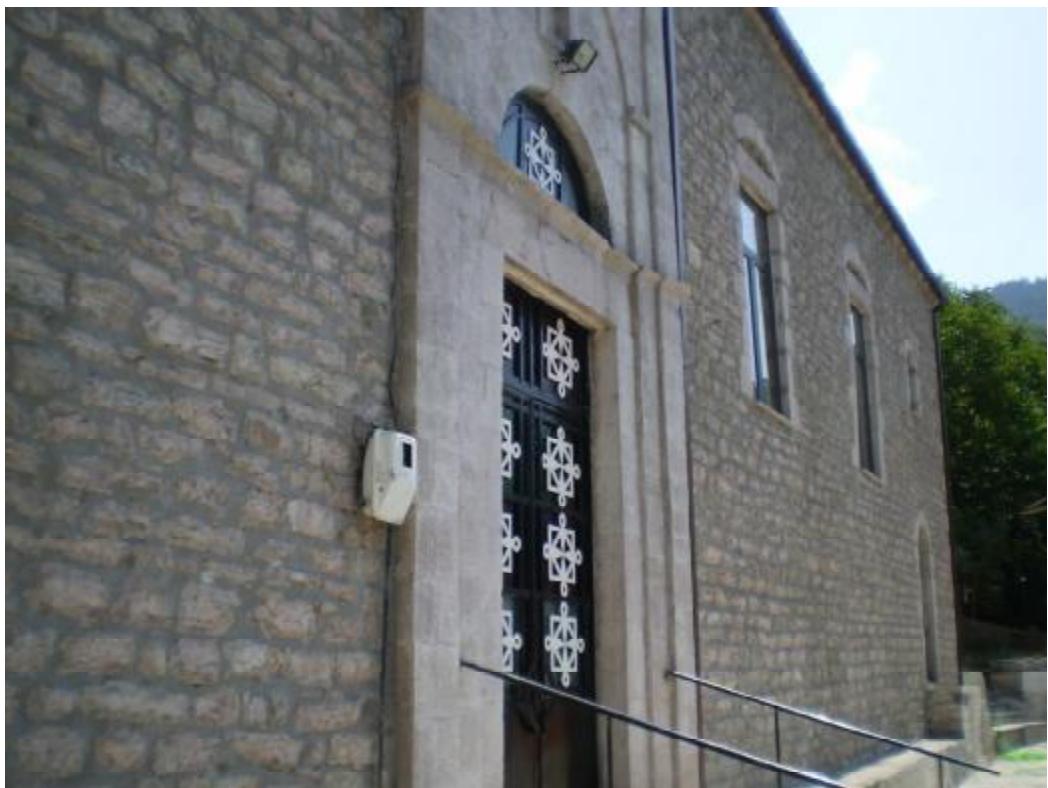
Εικόνα 48 Νότια όψη μετά, εμφανής η διαφορά στο αρμολόγημα

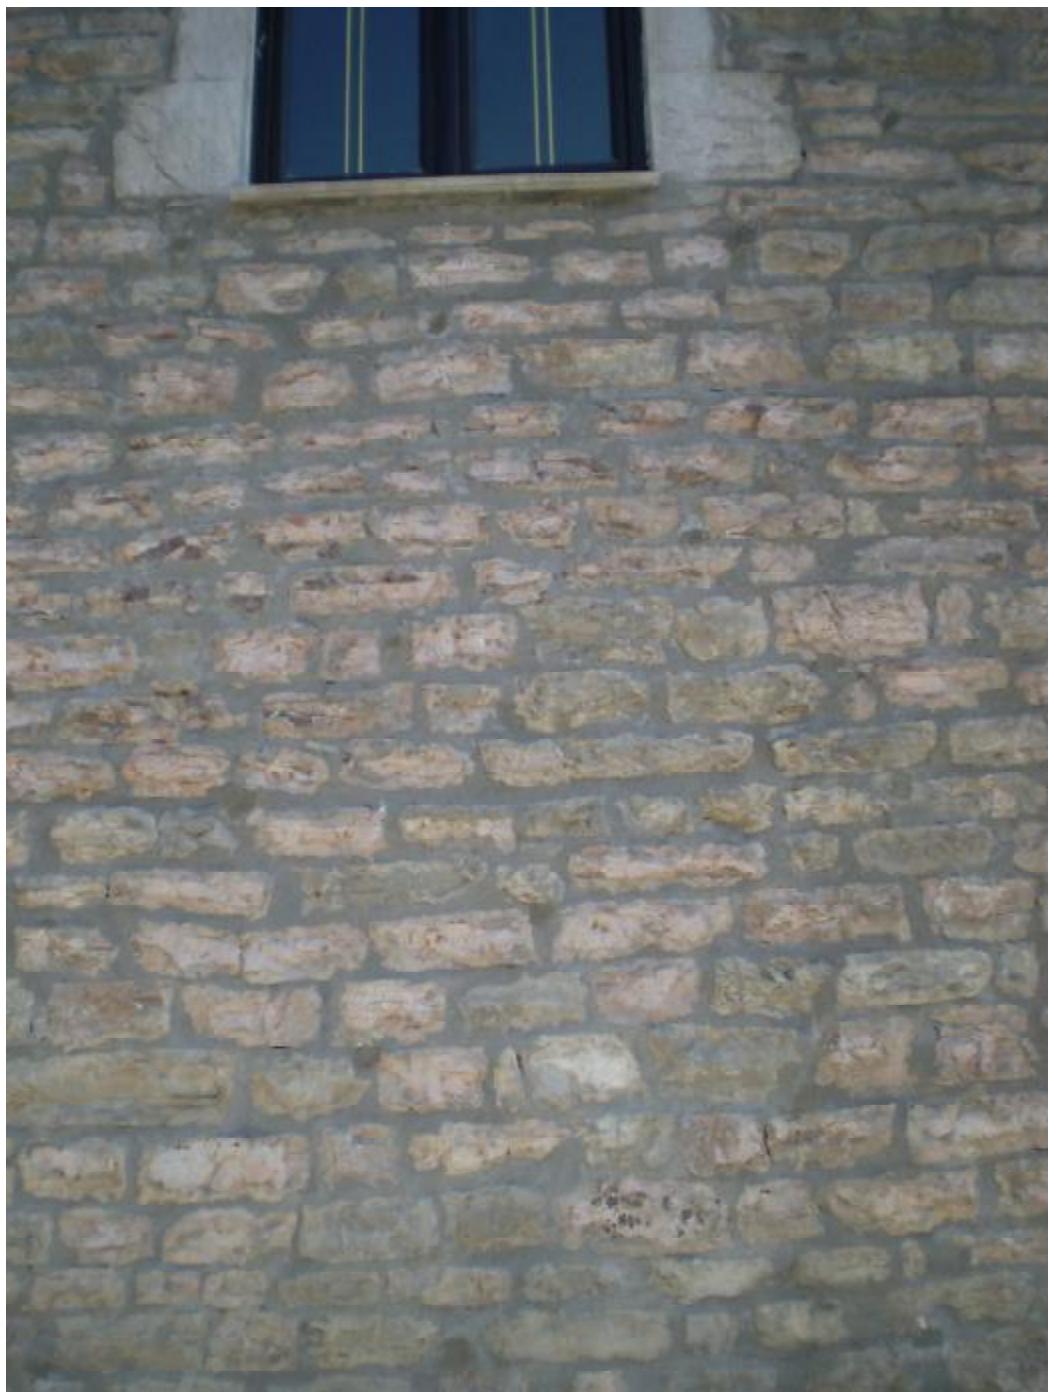
**Εικόνα 60 Λεπτομέρεια κατόπιν εφαρμογής λιθοραφίς**

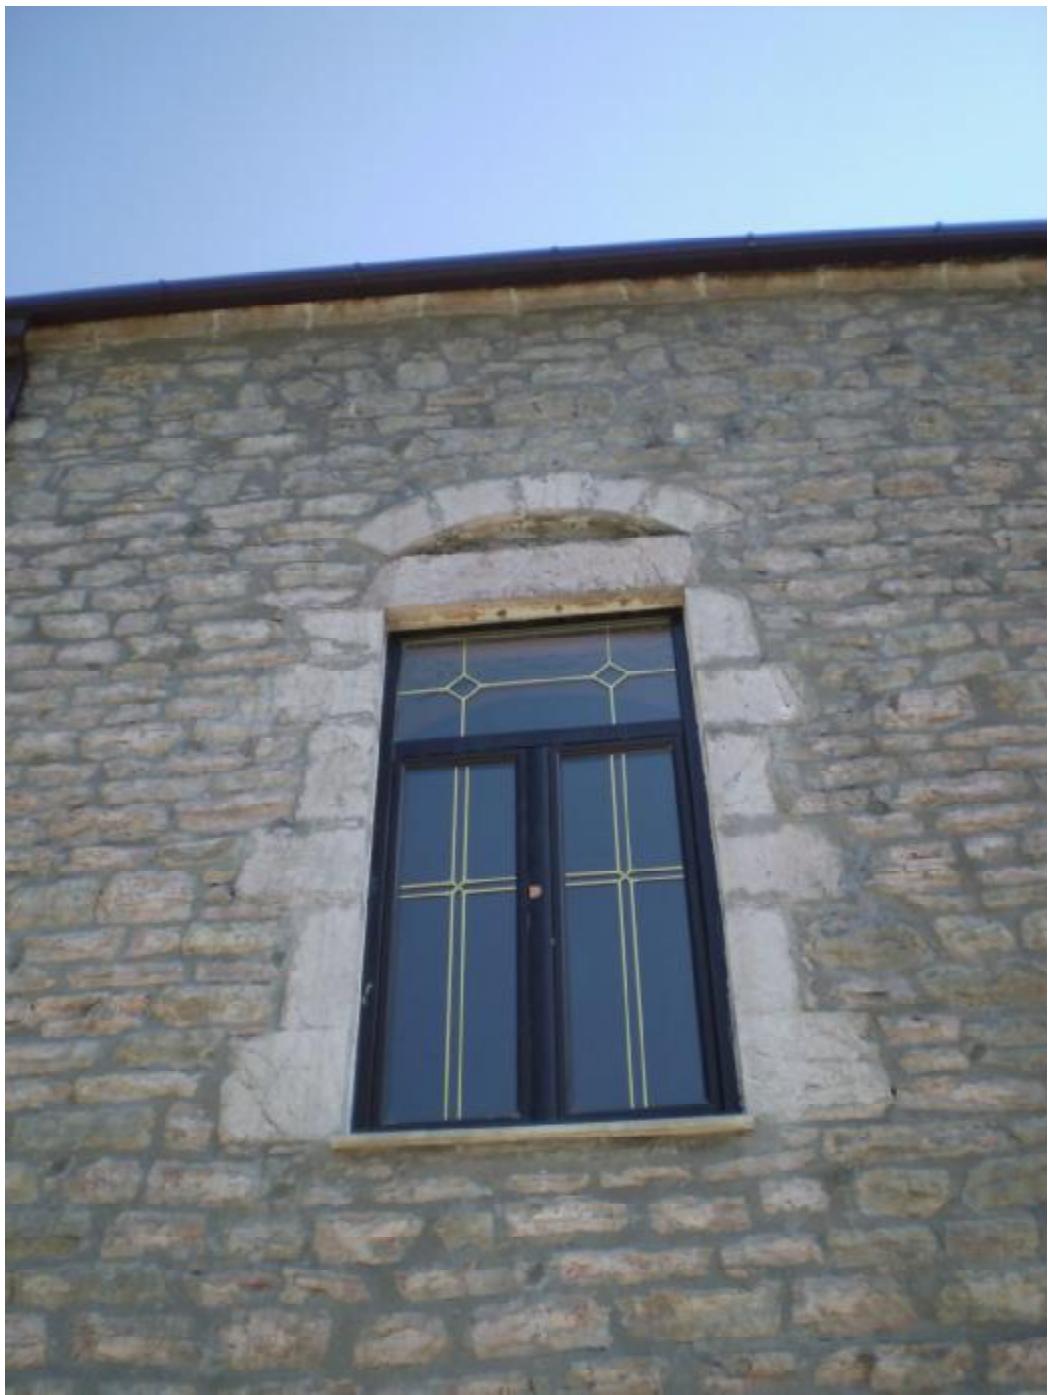
**Εικόνα 61** Λεπτομέρεια αποκατάστασης περιμετρικά του ανοίγματος που είχε υποστεί διαμπερή ρωγμή
