ΠΤΥΧΙΑΚΗ ΕΡΓΑΣΙΑ

**ΑΠΟΚΑΤΑΣΤΑΣΗ ΕΠΑΝΑΧΡΗΣΗ ΤΟΥ
ΜΕΓΑΡΟΥ ΔΕΚΟΖΗ-ΒΟΥΡΟΥ**

ΠΑΤΡΑ ΟΚΤΩΒΡΙΟΣ 2016

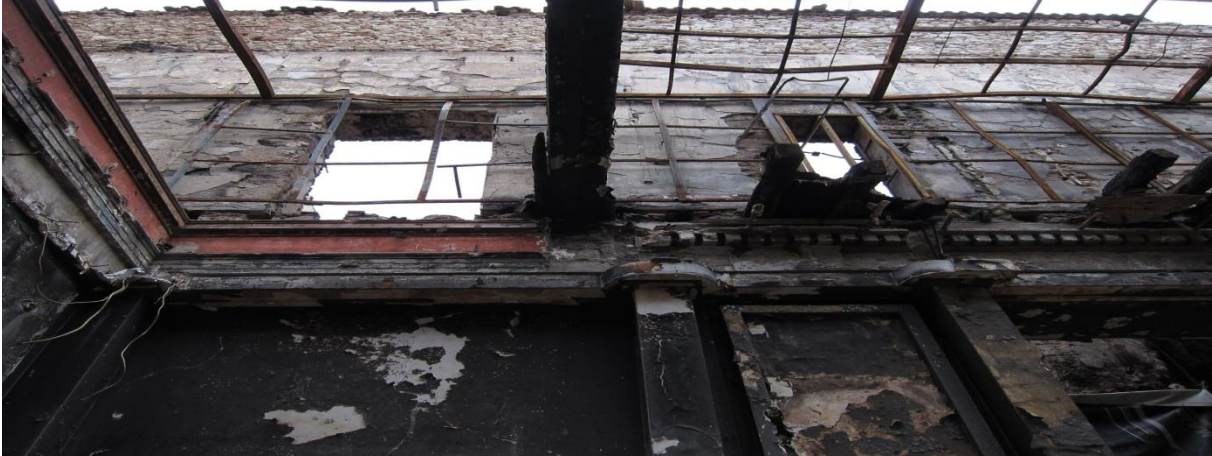
Τα δοκάρια του κτηρίου έχουν καταστραφεί (ξύλινα δοκάρια δαπέδων). Μεταλλικά δοκάρια έχουν τοποθετηθεί πάνω από κάποια μεγάλα ανοίγματα, τα οποία έχουν τον ίδιο ρόλο με τα σημερινά σενάζ (εικόνα 15).

Εικόνα 13 - Άποψη υπολειμμάτων ξύλινων δοκαριών στα δάπεδα και μεταλλικών δοκαριών (σενάζ)

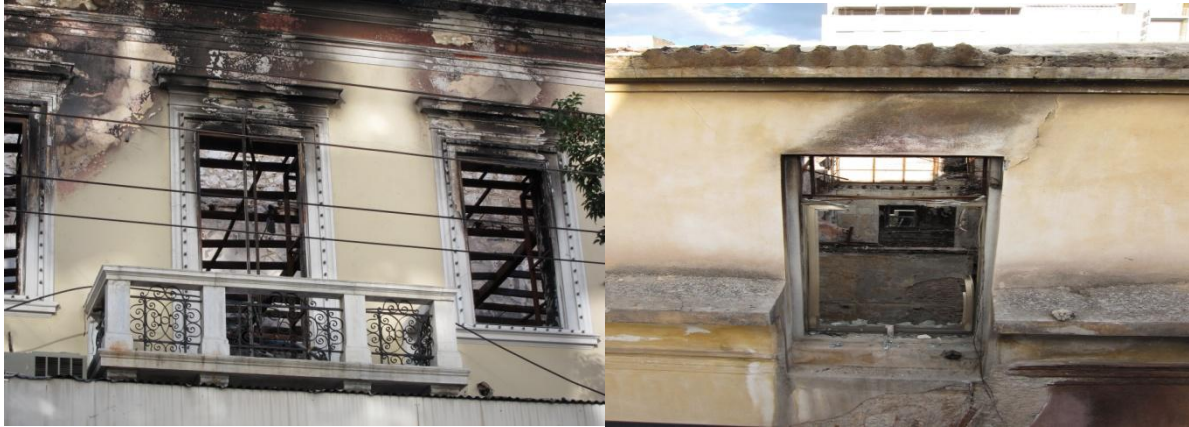
Στα δύο ανώτερα επίπεδα, αυτά του πρώτου και του δευτέρου ορόφου, δεν υπάρχουν ιδιαίτερα σοβαρές φθορές. Ως επί το πλείστον, στην τοιχοποιία έχει επέλθει αποφλοιώση και απολέπιση του επιχρίσματος και στα σημεία εξόδου του καπνού και υπάρχουν εμφανή δείγματα καπνιάς, δηλαδή χρωματισμού αυτού λόγω του καπνού που προήλθε από την πυρκαγιά (εικόνα 19). Ακόμη, είναι εμφανή κάποια δείγματα ρηγματώσεων τα οποία όμως δεν φαίνονται να είναι ιδιαίτερα βαθιά (εικόνα 20).

Εικόνα 19 - Αποφλοιώση απολέπιση εξωτερικής τοιχοποιίας Εικόνα 20 - Ρηγματώση στην εξωτερική τοιχοποιία

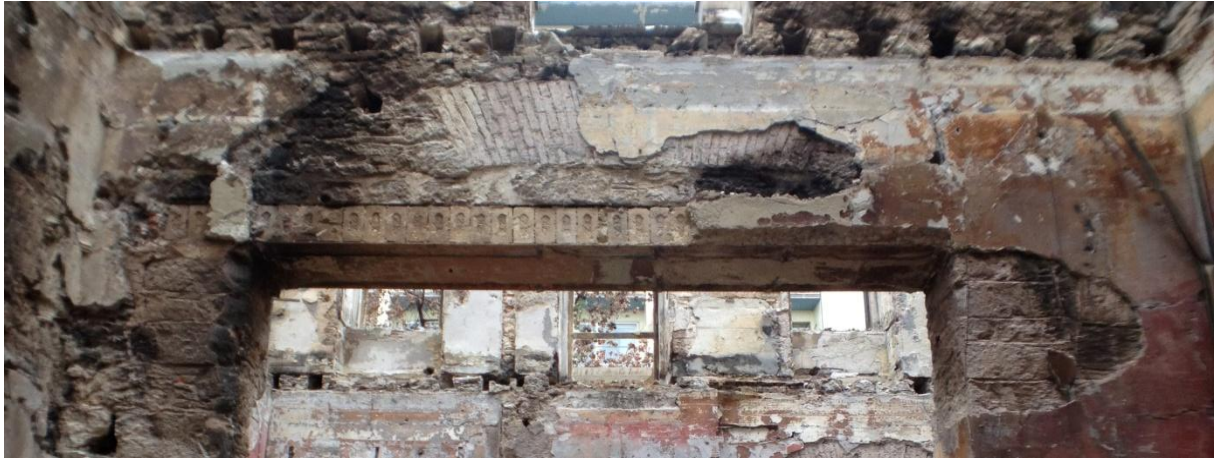
Λόγω της πυρκαγιάς παρατηρούνται και εδώ απολεπίσεις και αποφλοιώσεις σε όλη την επιφάνεια της τοιχοποιίας. Εμφανή, ακόμη, είναι τα σημάδια αποκόλλησης και εκτινάξεως συμπαγών λίθων και οπτόπλινθων (τούβλων) σε τμήματα της τοιχοποιίας και σημεία περιμετρικά των ανοιγμάτων καθώς και στα σημεία των ανακουφιστικών τόξων (εικόνα 21). Σε μεγάλα τμήματα της τοιχοποιίας του ισόγειου, υπάρχει εδραιωμένη σιδηροκατασκευή ελαφριού τύπου της οποίας η χρήση εικάζουμε ότι ήταν η συγκράτηση υλικών επικαλύψεως (π.χ. μάρμαρο, γυψοσανίδα). Συγκεκριμένα στα σημεία που έχουν παραμείνει τα υλικά αυτά, φέρουν ίχνη καπνιάς, ενώ εμφανή είναι τα κομμάτια της κατασκευής που έχουν οξειδωθεί και φέρουν κλίση λόγω των υψηλών θερμοκρασιών που αναπτύχθηκαν στο χώρο την ώρα της πυρκαγιάς. Στο χώρο που στεγαζόταν το supermarket και συγκεκριμένα στο κομμάτι Α6, είναι εμφανής η ύπαρξη πλακιδίων ως επένδυση της τοιχοποιίας (εικόνα 22). Τα πλακίδια αυτά έχουν αποκολληθεί πλήρως λόγω των υψηλών θερμοκρασιών που αναπτύχθηκαν στο κτήριο κατά την πυρκαγιά.

Εικόνα 21 - Καταστροφή επιχρίσματος, εκτίναξη λίθων και οπτόπλινθων

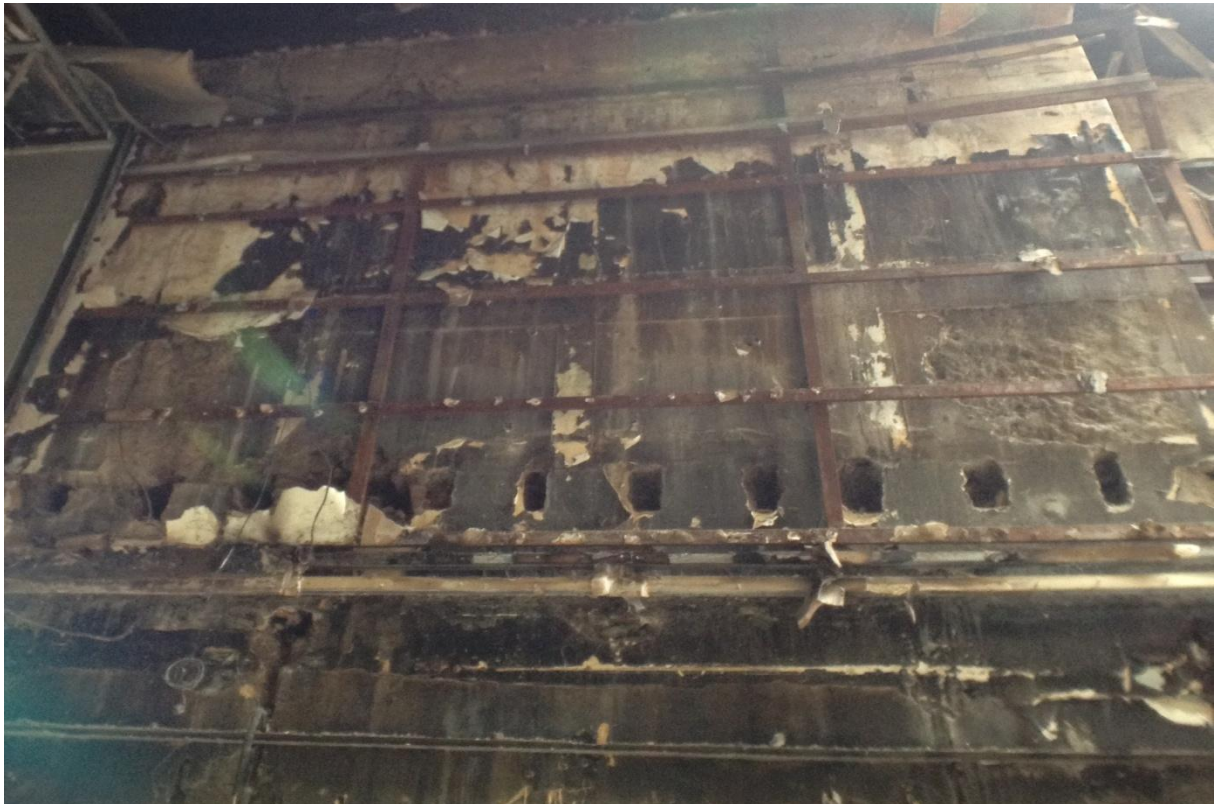
Και στο επίπεδο αυτό του κτηρίου παρατηρούνται φθορές στην τοιχοποιία από τις υψηλές θερμοκρασίες που αναπτύχθηκαν στο χώρο κατά την πυρκαγιά αλλά και από τις έντονες καιρικές συνθήκες. Είναι εμφανή λοιπόν τα σημάδια αποφλοίωσης και απολέπισης των επιχρισμάτων καθώς και σε μεγάλες επιφάνειες της τοιχοποιίας η έλλειψη επιχρίσματος με αποτέλεσμα την καταστροφή της. Αποσάθρωση των υλικών δόμησης, καθώς και των κονιαμάτων, εκτίναξη λίθων και οπτόπλινθων (τούβλα) που έφερε η σύνθεση της φέρουσας τοιχοποιίας (εικόνα 21), είναι μερικά από τα πιο σημαντικά σημάδια των φθορών στον όροφο αυτό. Τμήματα της τοιχοποιίας είναι κι εδώ επενδυμένα με ελαφριού τύπου σιδηροκατασκευή που η επένδυση αυτών μας είναι απόλυτα άγνωστη λόγω της ολικής καταστροφής τους από την πυρκαγιά. Η σιδηροκατασκευή αυτή φέρει σημάδια οξείδωσης, καθώς και σε πολλά τμήματα της έχει υποστεί κάμψη και αποκόλληση από την τοιχοποιία (εικόνα 23). Το αξιοσημείωτο στο όροφο αυτό είναι ότι ύστερα από μεγάλες φθορές στα δομοστατικά υλικά της τοιχοποιίας, αρχικά λόγω της πυρκαγιάς και εν συνεχεία λόγω των έντονων καιρικών συνθηκών, παρατηρείται κατάρρευση τμημάτων αυτής.

Εικόνα 23 - Άποψη κατεστραμμένης ελαφριού τύπου σιδηροκατασκευής – ένδειξη δοκοθηκών.

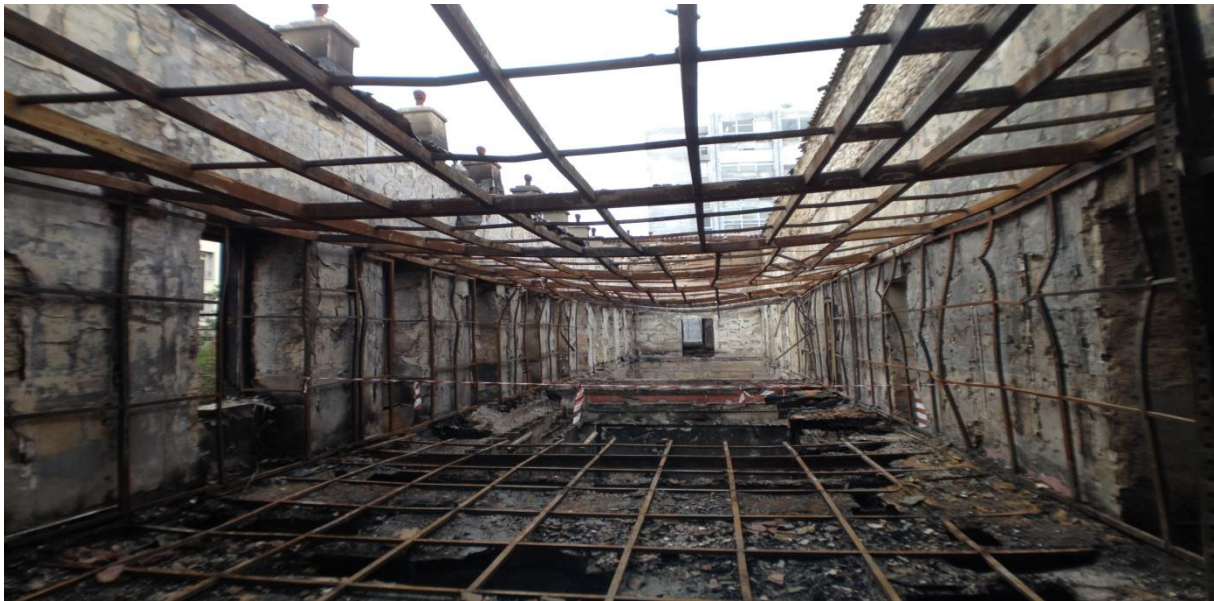
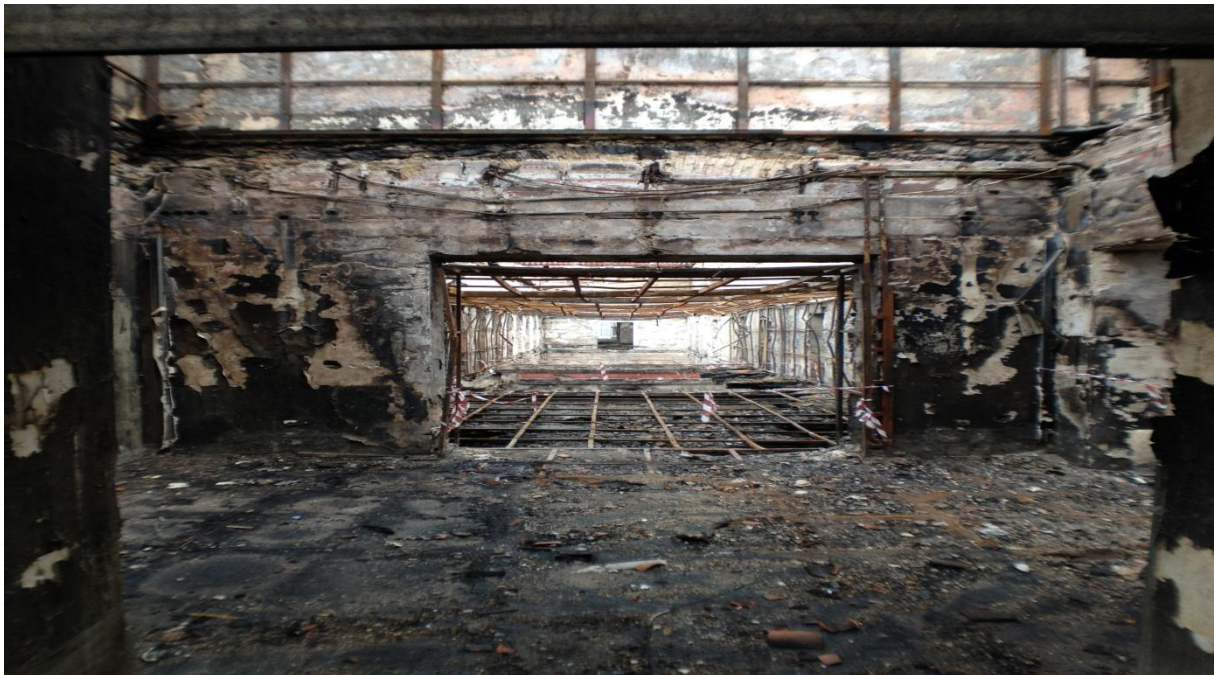
Στο μεγαλύτερο τμήμα του ορόφου αυτού το δάπεδο είναι ολικώς κατεστραμμένο, όμως η ύπαρξη του μας γίνεται γνωστή λόγω των δοκοθηκών που είναι εμφανείς στην τοιχοποιία (εικόνα 23). Επρόκειτο για ξύλινες δοκούς και για το λόγο αυτό επήλθε η ολική καταστροφή τους κατά την πυρκαγιά. Τα τμήματα της τοιχοποιίας περιμετρικά των δοκοθηκών αυτών έχουν υποστεί καθαίρεση (δομοστατικά υλικά, επιχρίσματα). Στα τμήματα του ορόφου A3, A4, A19 και τμήμα του A16, είναι εμφανής ο οπλισμός του δαπέδου που ήταν επενδυμένο με σκυρόδεμα. Μεγάλη επιφάνεια αυτού έχει καταστραφεί και έχουν δημιουργηθεί κενά που επιτρέπουν την οπτική επαφή με το κατώτερο επίπεδο (εικόνα 24^A, 24B).

Εικόνα 24^A,B - Κατεστραμμένο δάπεδο με οπλισμό και σκυρόδεμα.

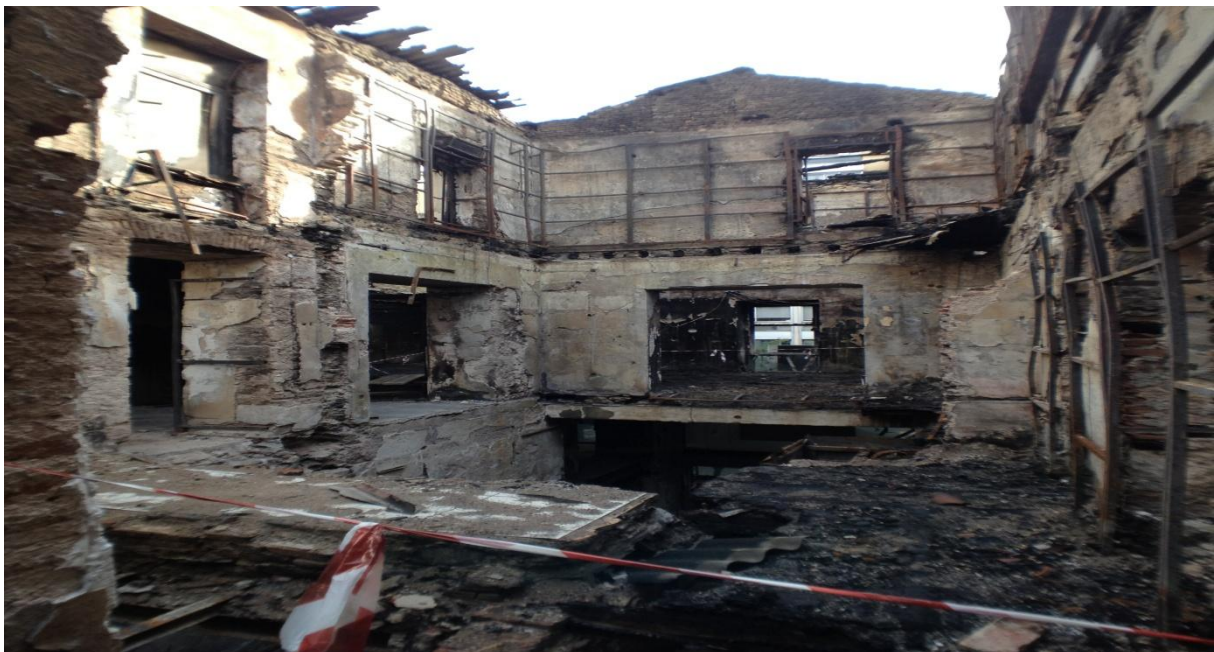
Οι φθορές και στο επίπεδο αυτό έχουν προέλθει από του ίδιους ακριβώς λόγους που έχουμε αναφέρει εκτενέστατα ανωτέρω για τα προηγούμενα επίπεδα του κτηρίου (εκδήλωση πυρκαγιάς, έντονες καιρικές συνθήκες). Η τοιχοποιία φέρει φθορές στα επιχρίσματα όπως αποφλοιώση, απολέπιση και ολική καθαίρεση σε μεγάλο βαθμό τμηματικά. Στα σημεία εκείνα που το επίχρισμα είναι ολικώς κατεστραμμένο σημειώνονται φθορές, όπως αποσάθρωση των δομοστατικών υλικών της φέρουσας τοιχοποιίας, καθώς και εκτινάξεις λίθων και οπτόπλινθων (τούβλο). Ελαφριού τύπου σιδηροκατασκευή για τη στήριξη επενδύσεων στην τοιχοποιία συναντάμε και στον όροφο αυτό με την ίδια παθολογία που περιγράφηκε στα προηγούμενα επίπεδα (οξειδωση, αποκόλληση σιδηροκατασκευής από την επιφάνεια της τοιχοποιίας, ολική καταστροφή υλικών επενδύσεως) (εικόνα 25).

Εικόνα 24 - Άποψη φθορών τοιχοποιίας 2ου ορόφου

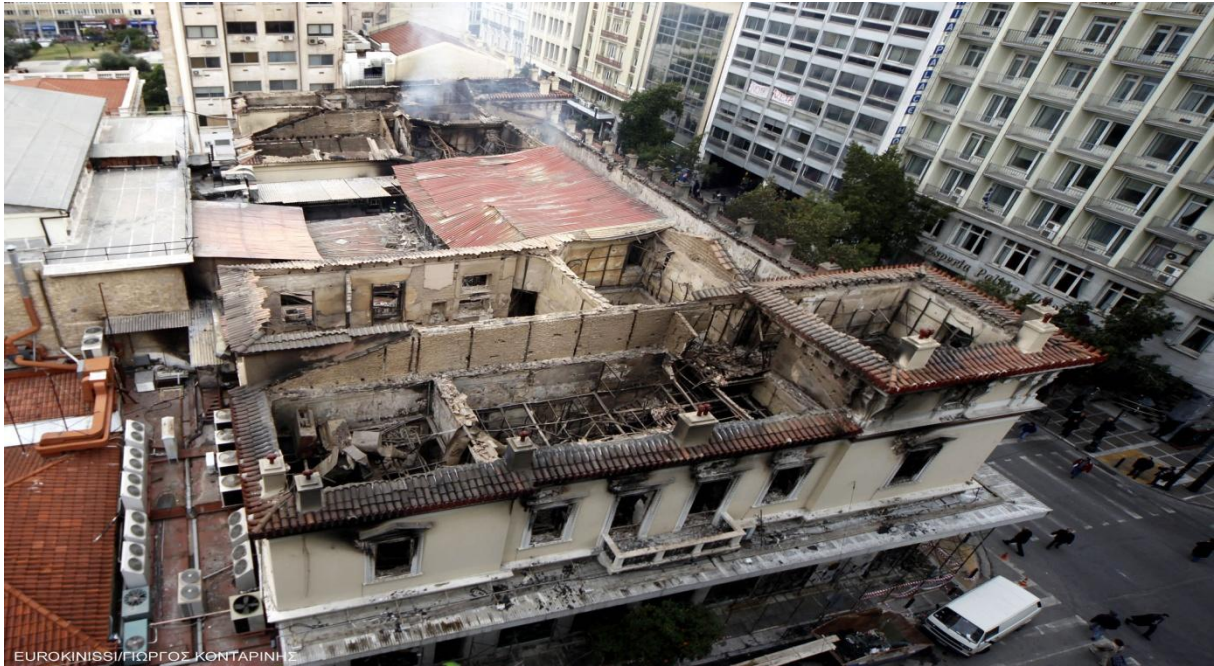
Ύστερα από παρατήρηση του φωτογραφικού υλικού που προσκομίσαμε, παρατηρείται ολική καταστροφή όλων των τμημάτων των στεγών. Υπολείμματα αυτών παρατηρούνται μόνο στα σημεία περιμετρικά του κτηρίου και συγκεκριμένα άνω του φέροντος οργανισμού με την ύπαρξη κεράμων και ακροκέραμων (εικόνα 26). Σε χαμηλότερα επίπεδα παρατηρούνται δείγματα του ξυλότυπου στα σημεία της τοιχοποιίας όπου ήταν στερεωμένος αυτός. Ο ξυλότυπος είναι ολοσχερώς κατεστραμμένος λόγω της πυρκαγιάς (εικόνα 27).

Εικόνα 26 - Άποψη στέγης.

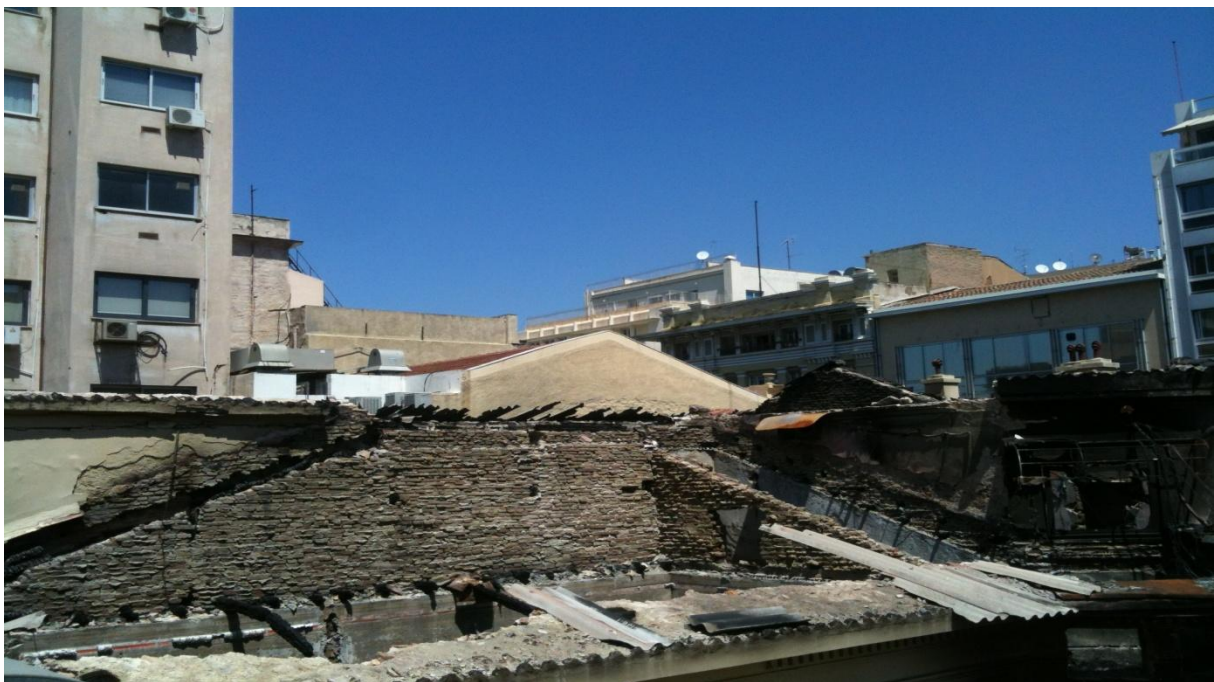
Εικόνα 27 - Ένδειξη υπολειμμάτων ξυλότυπου.

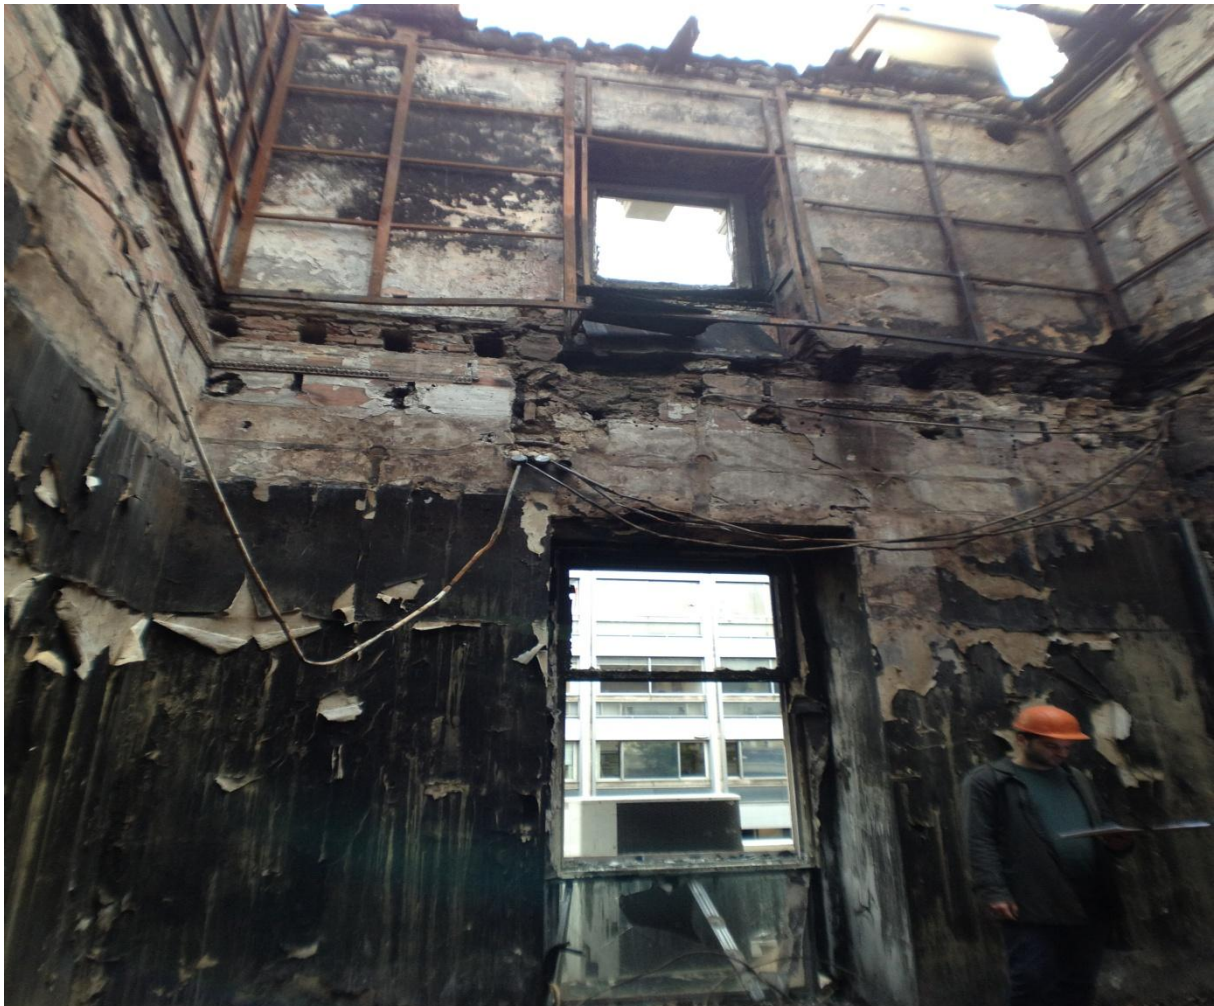
Σε όλη την επιφάνεια του κτηρίου είναι εμφανείς οι κατεστραμμένες ηλεκτρολογικές εγκαταστάσεις αυτού. Από το φωτογραφικό υλικό που διαθέτουμε, παρατηρούνται καλώδια να προεξέχουν της τοιχοποιίας (εικόνα 28).

Εικόνα 28 - Άποψη κατεστραμμένων ηλεκτρολογικών εγκαταστάσεων.

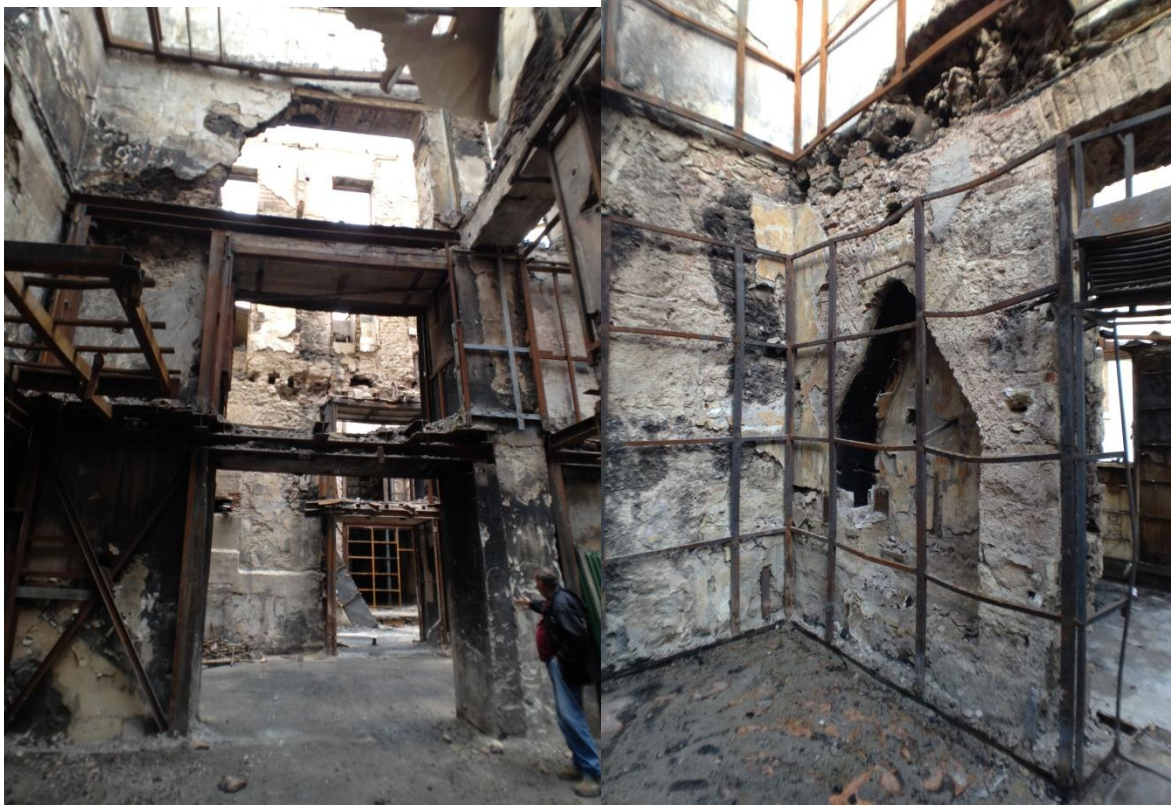
Εικόνα 36 - Άποψη σενάζ και μεταλλικών δοκών. Εικόνα 37 - Άποψη κατεστραμμένης σιδηροκατασκευής.

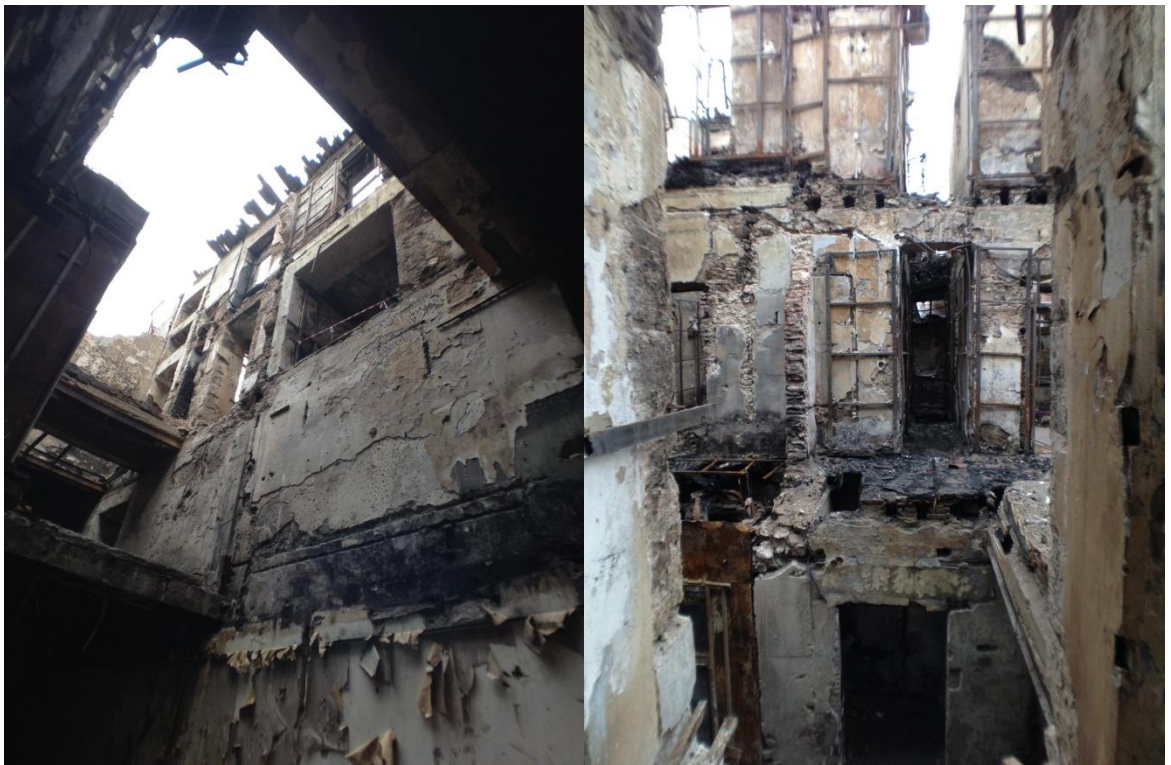
Εικόνα 38 - Αποφλοίωση και απολέπιση επιχρίσματος. Εικόνα 39 - Άποψη εσωτερικής τοιχοποιίας.

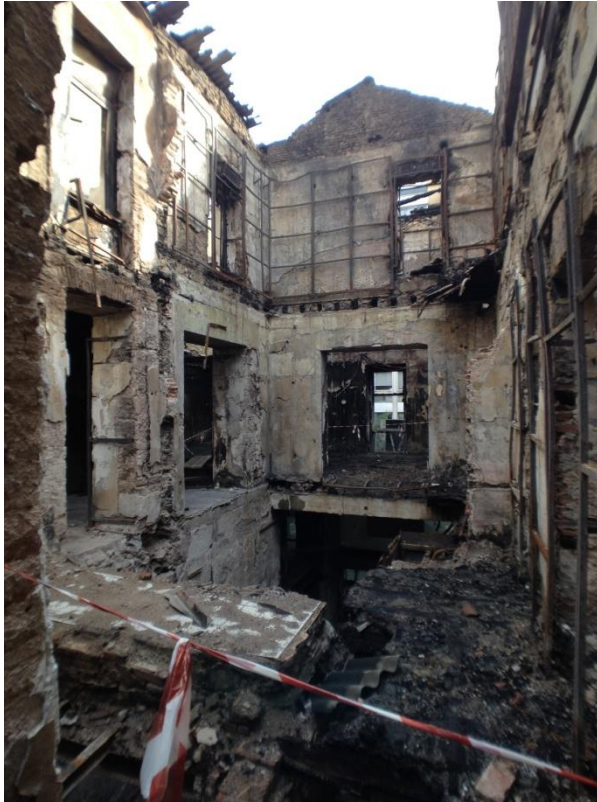
Εικόνα 40 - Τμήμα κατεστραμμένης τοιχοποιίας.

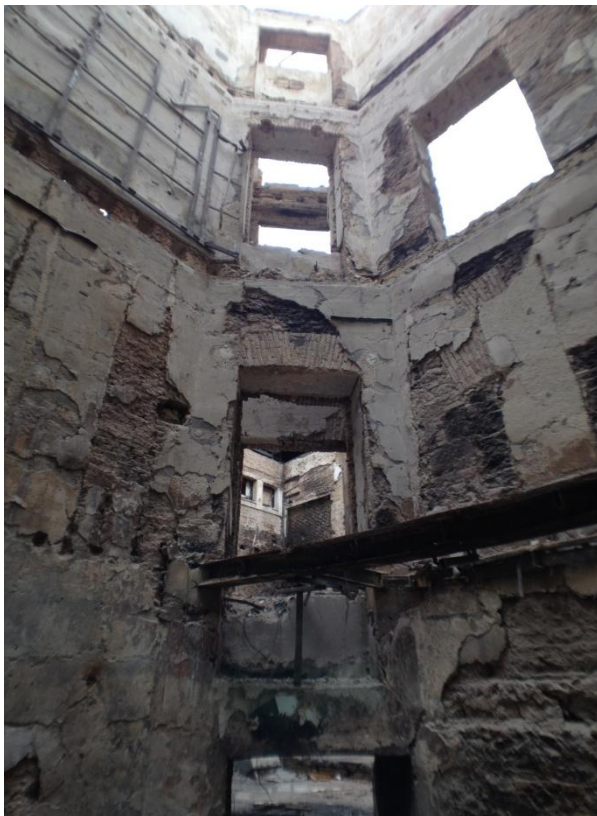
Εικόνα 42 – Φθορές τοιχοποιίας και απώλεια δαπέδων

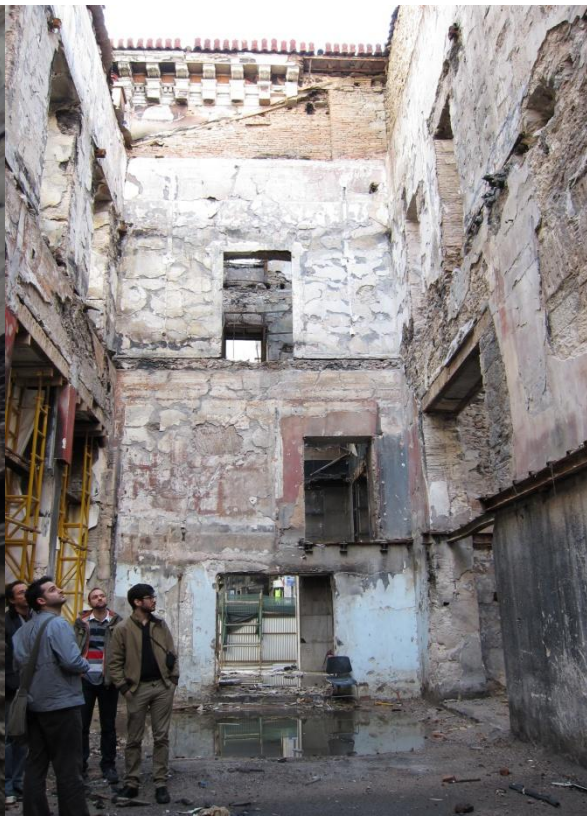
Εικόνα 43 - Άποψη φθορών καθ' ύψος όλης της τοιχοποιίας.

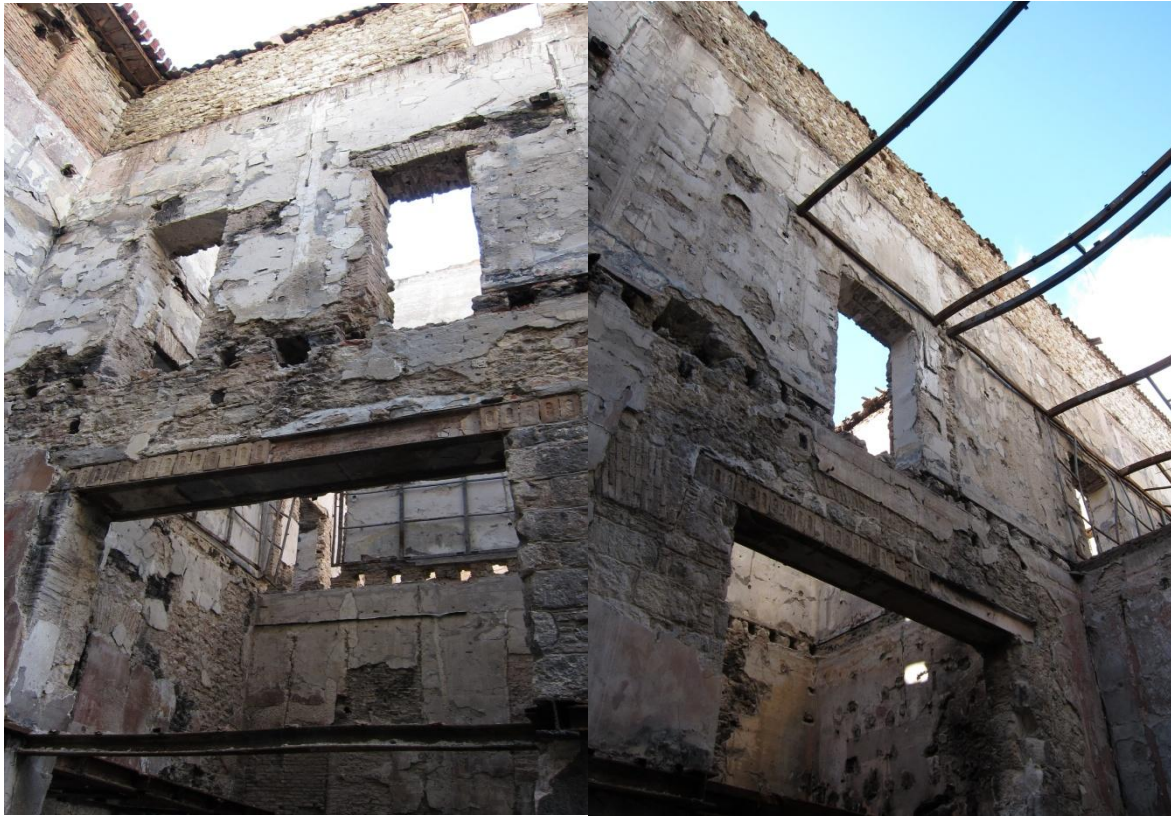
Εικόνα 44 - Εκτίναξη δομοστατικών υλικών. Εικόνα 45 - Φθορές περιμετρικά δοκοθηκών.

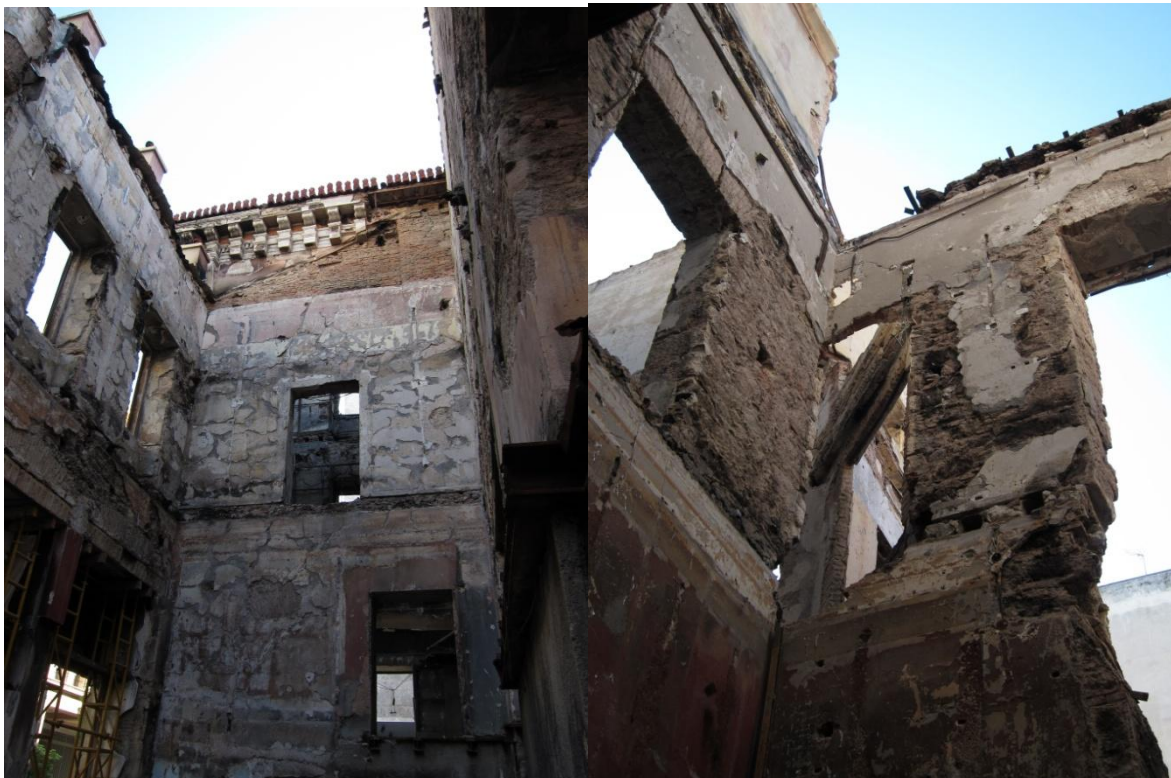
Εικόνα 46 - Άποψη τοιχοποιίας α,β επιπέδων και στέγης. Εικόνα 47 - Κατάρρευση τμήματος τοιχοποιίας.

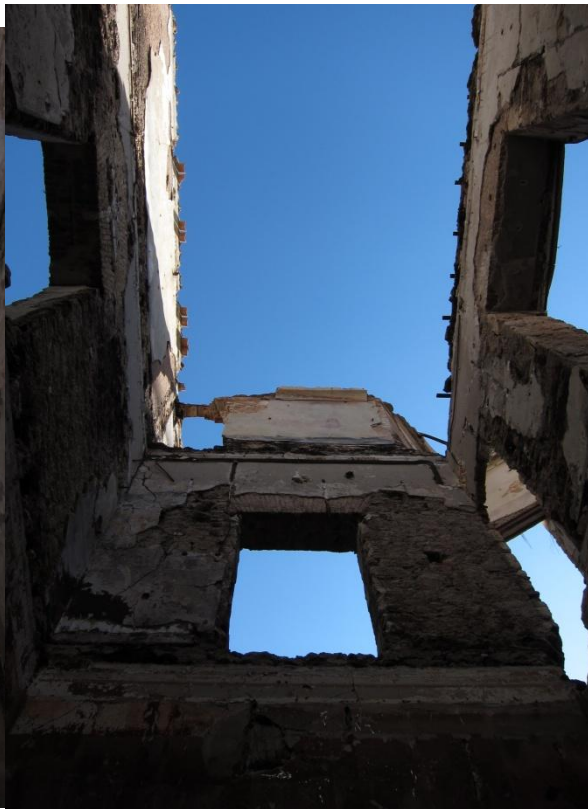
Εικόνα 49 - έντονες φθορές και κατάρρευση τμημάτων.

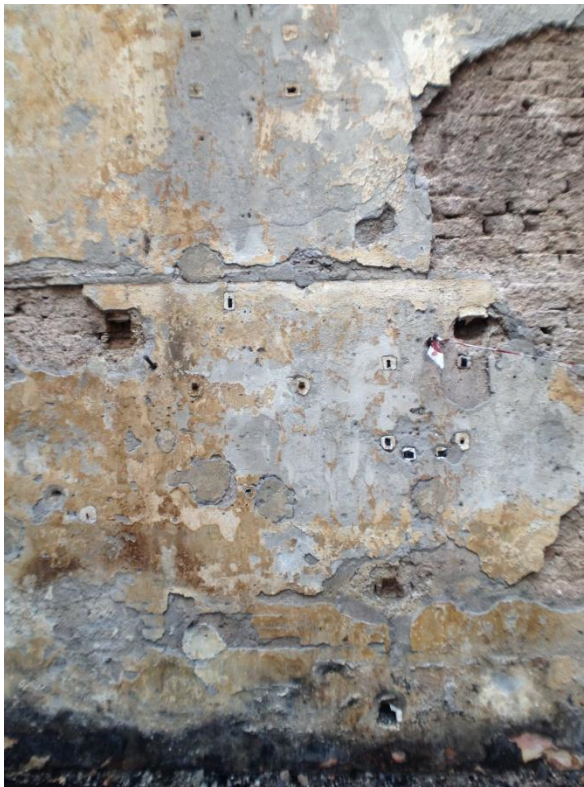
Εικόνα 50 - Καθαίρεση επιχρίσματος και ένδειξη δοκοθηκών.

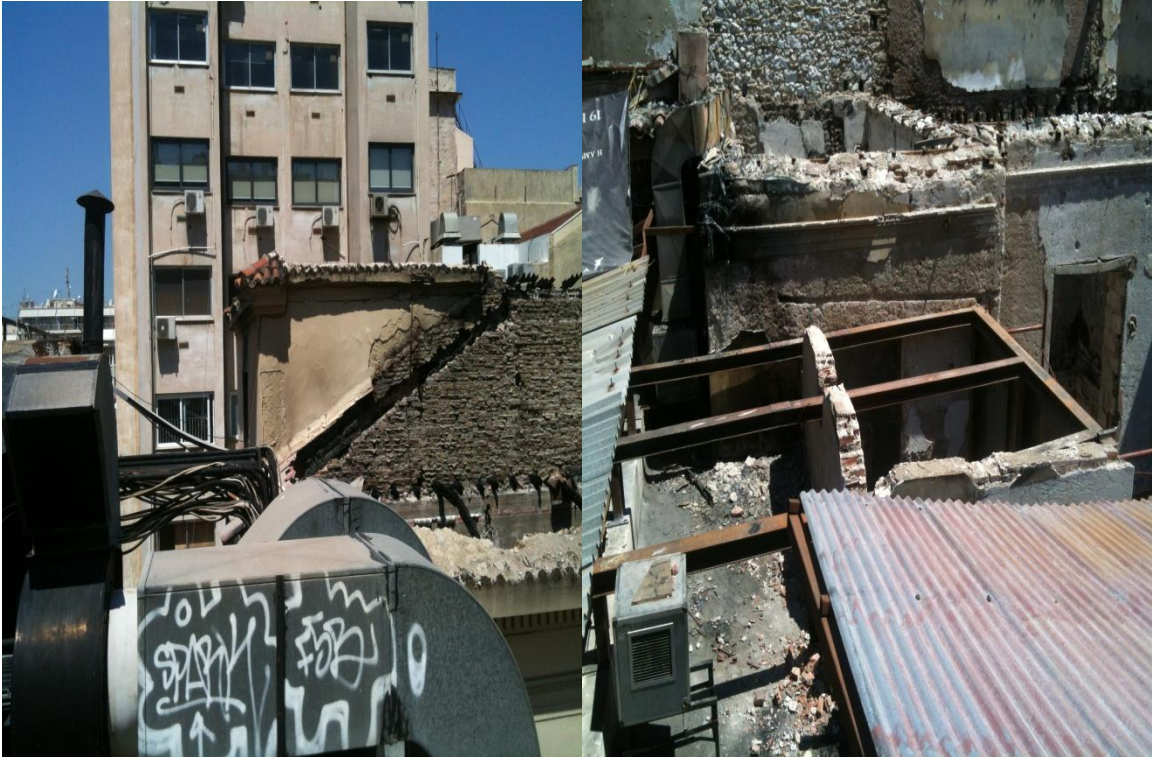
Εικόνα 51 - Άποψη τμήματος κατεστραμμένης στέγης. Εικόνα 52 - Άποψη στέγης κατώτερου επιπέδου.

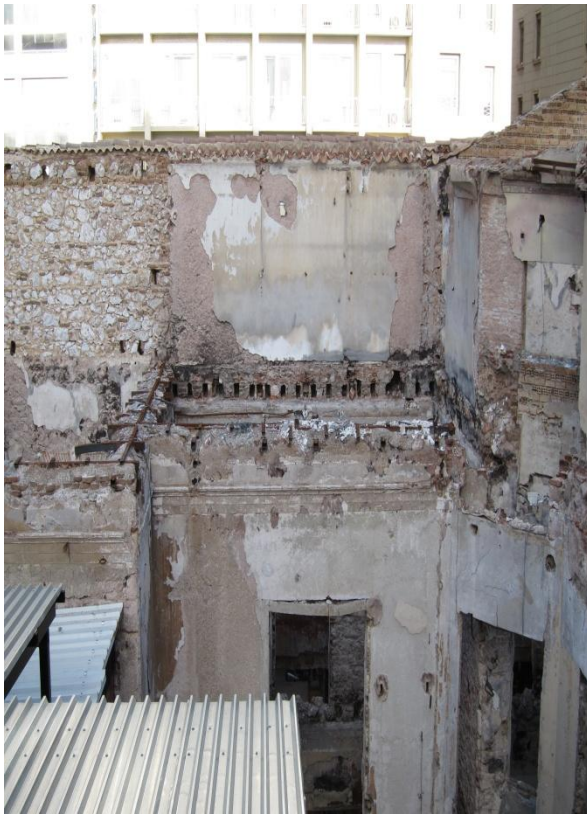
Εικόνα 57 - Τμήμα κατεστραμμένης τοιχοποιίας και στέγης.

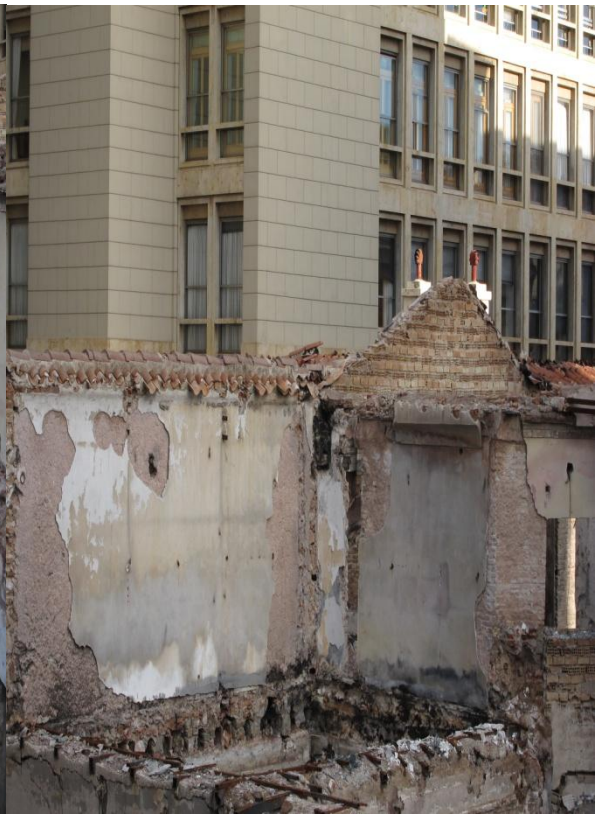
Εικόνα 58 - Τμήμα κατεστραμμένης τοιχοποιίας και στέγης.

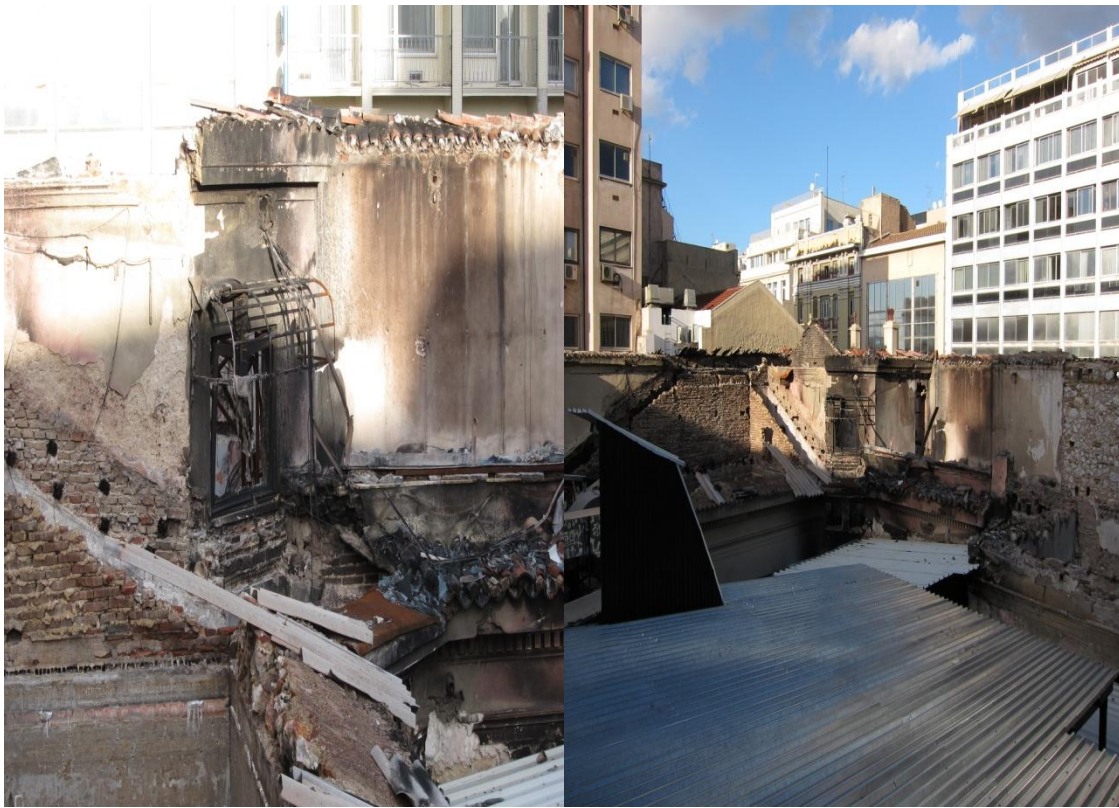
Εικόνα 61 - Υπολείμματα κεράμων κα ξυλότυπου.
