ΠΤΥΧΙΑΚΗ ΕΡΓΑΣΙΑ

ΑΠΟΚΑΤΑΣΤΑΣΗ ΚΑΤΟΙΚΙΑΣ ΣΤΗΝ ΠΕΡΙΟΧΗ ΚΟΥΚΟΥΛΙ ΠΑΤΡΑΣ ΚΑΙ ΕΠΑΝΑΧΡΗΣΗ ΤΗΣ ΣΑΝ ΚΑΛΛΙΤΕΧΝΙΚΟ ΕΡΓΑΣΤΗΡΙ.

Πάτρα 2017

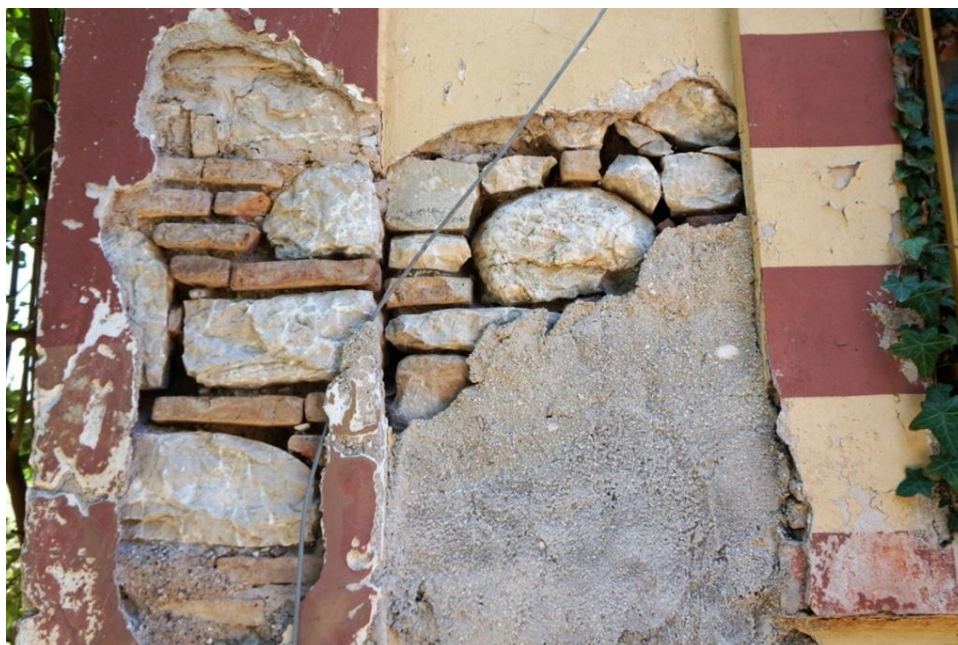
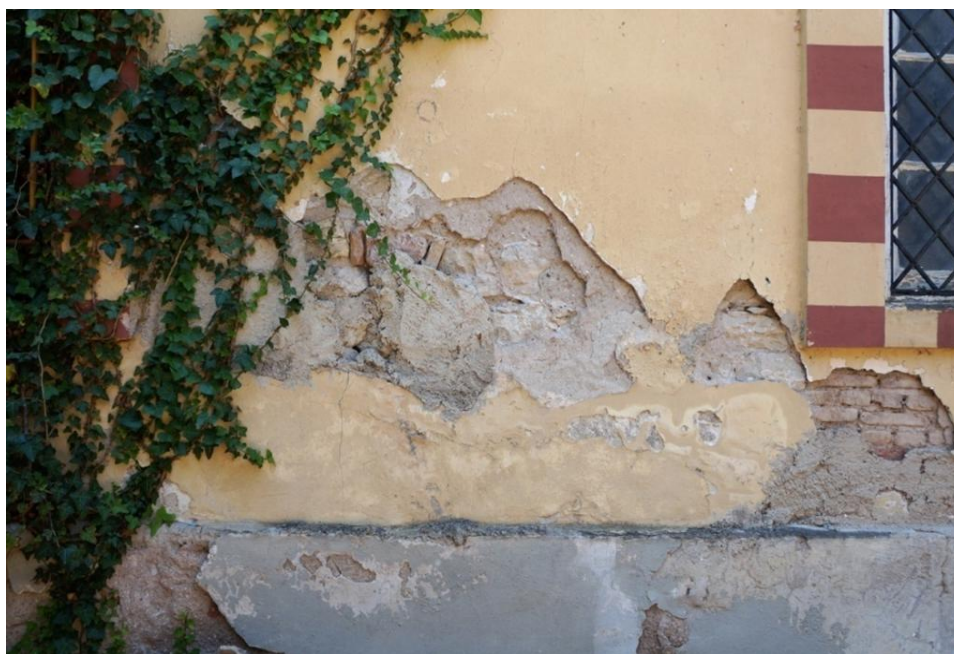
Ο κατακόρυφος φέροντας οργανισμός ισογείου, ορόφου και σοφίτας αποτελείται κυρίως από λιθοδομή και σε κάποια σημεία έχουν τοποθετηθεί συμπαγές οπτόπληνθοι, όπου είναι εμφανής από κάποια σημεία αποκόλλησης και διάβρωσης της εξωτερικής τοιχοποιίας του κτιρίου (εικόνες 12,13).

Εικόνα 12. Εξωτερικά

Εικόνα 13. Εξωτερικά

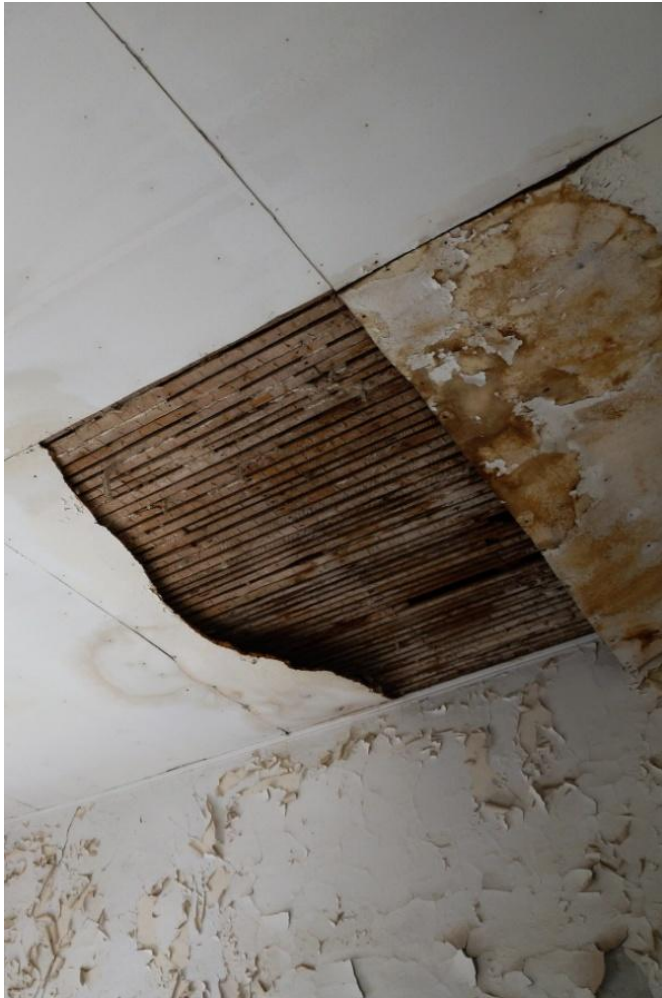
Επίσης στις οροφές έχουμε ψευδοροφή από μπαγδατί, το οποίο είναι καρφωμένο πάνω στα δοκάρια. Στις ψευδοροφές έχουμε κάλυψη από σοβά και μοριοσανίδα, μεταγενέστερης προσθήκης (εικόνα 38).

Εικόνα 38. Ψευδοροφή

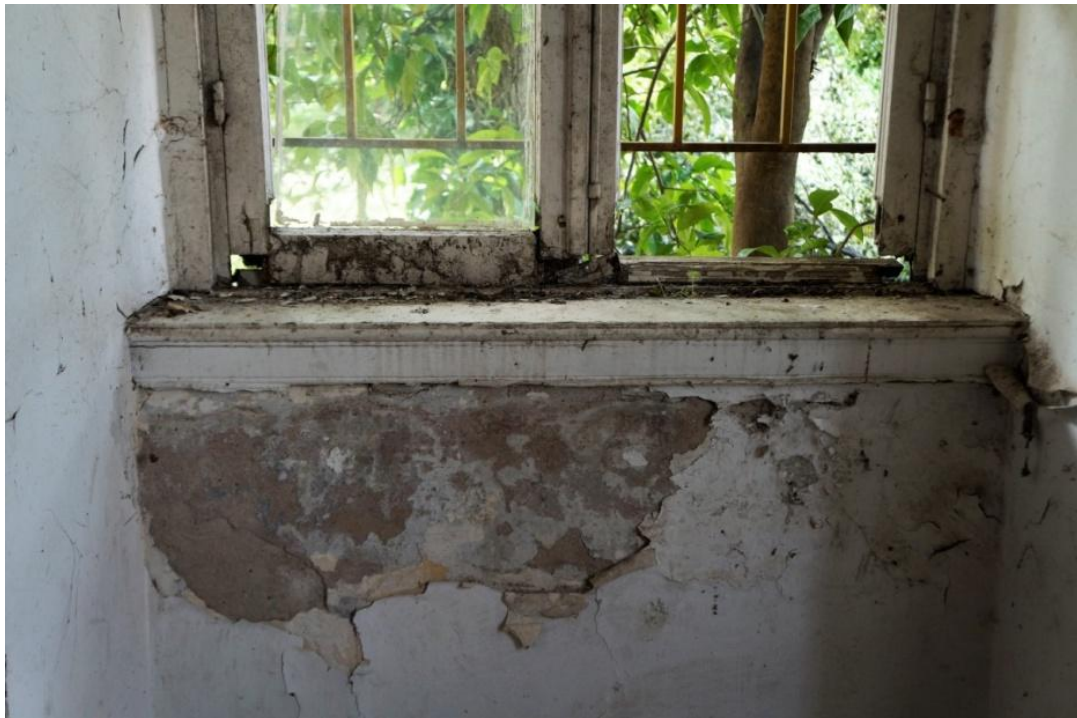
Εικόνα 49. Ανερχόμενη υγρασία

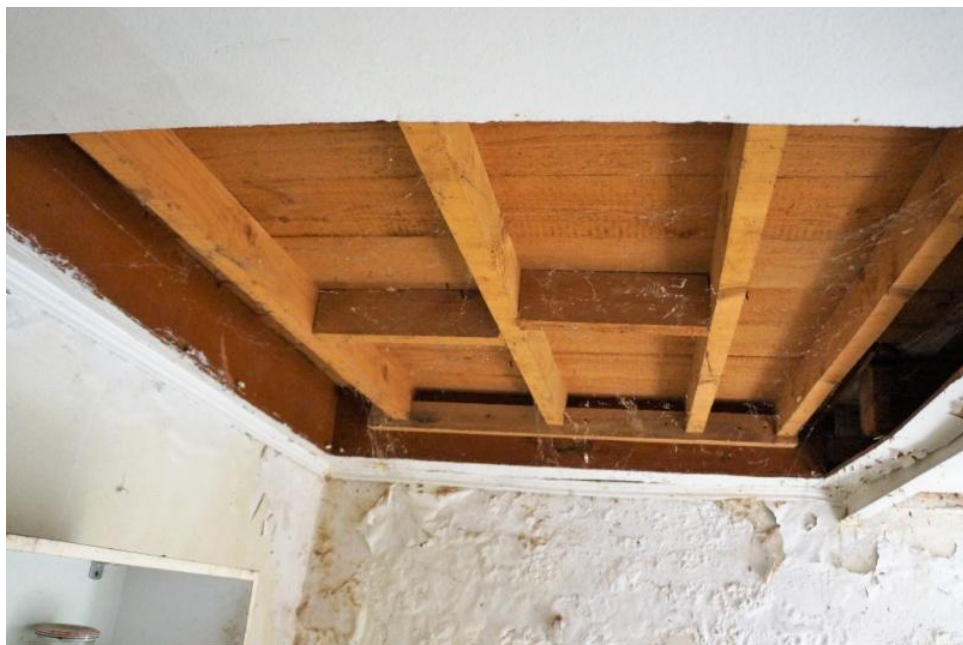
Η μόνη διαφορά στις οροφές είναι στο υπόγειο. Σε ένα κομμάτι υπάρχει μια μεταγενέστερη προσθήκη από ξύλο, ίσως για να κλείσει ένα άνοιγμα που υπήρχε κλιμακοστάσιο εσωτερικό του κτιρίου, που οδηγούσε στο υπόγειο (εικόνα 54).

Εικόνα 54. Προσθήκη υπόγειο

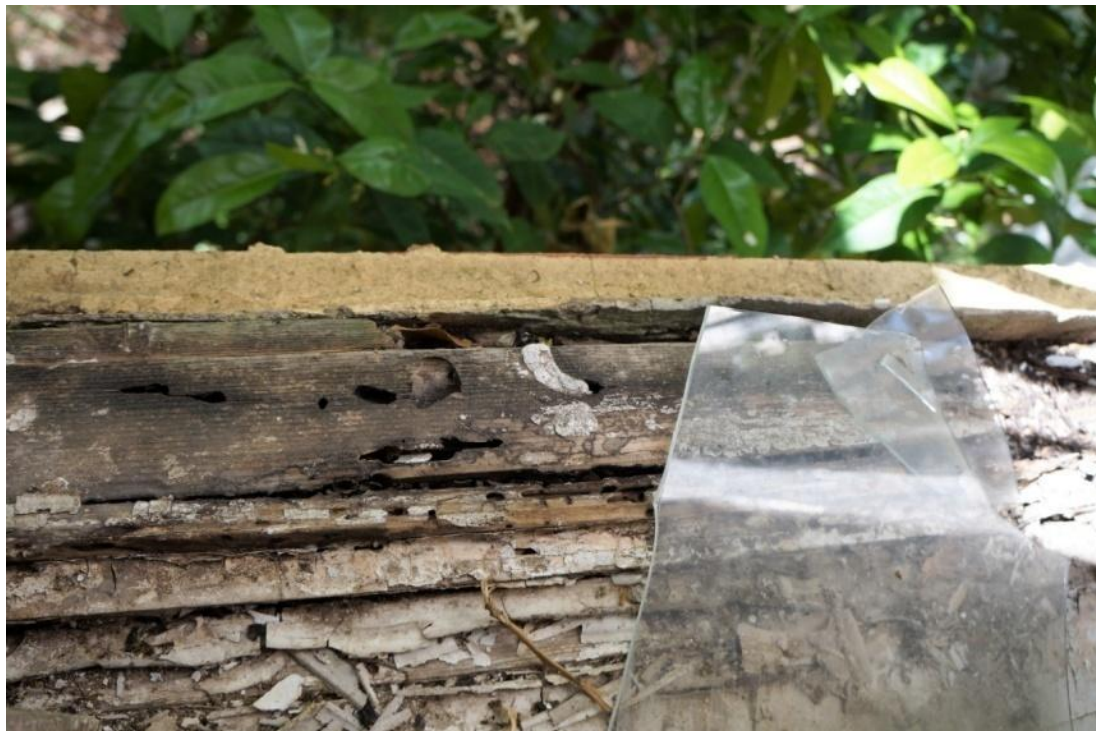
Εικόνα 62. Κούφωμα παραθύρου

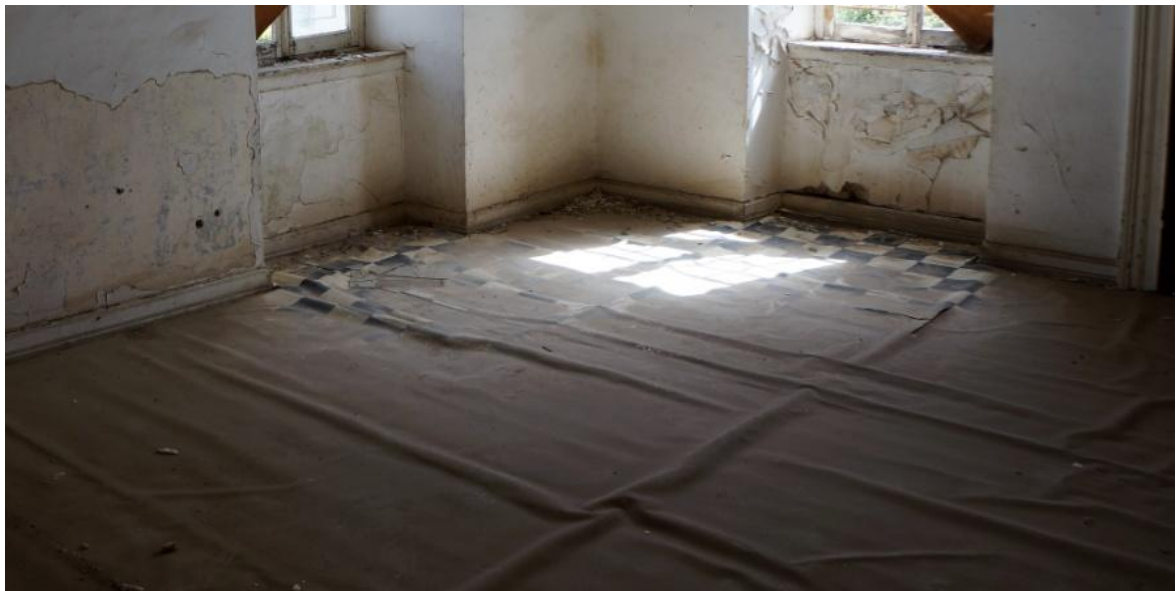
Εικόνα 70. Μουσαμάς

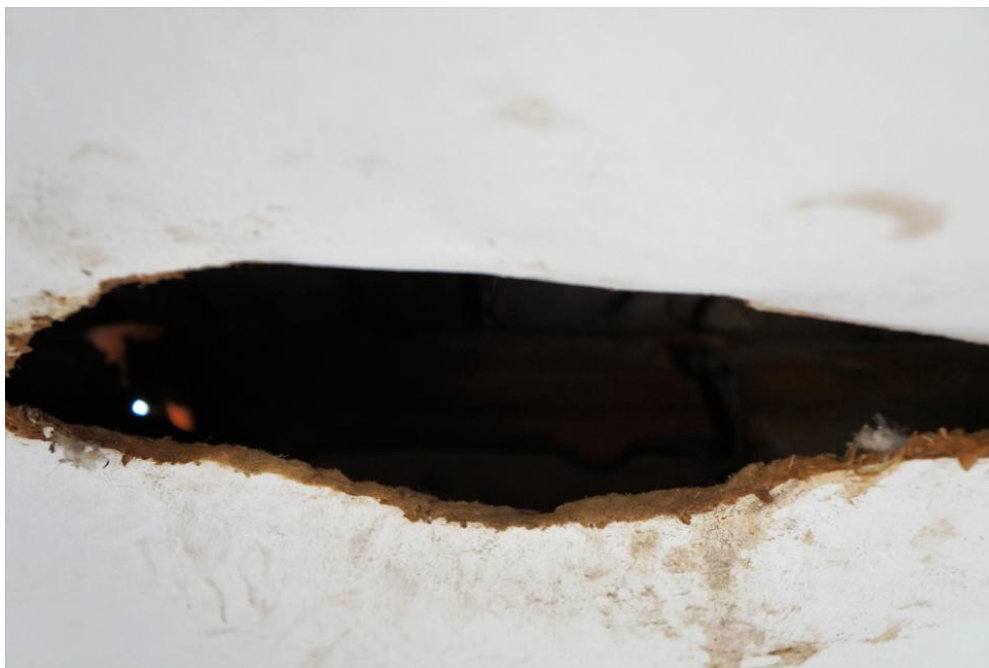
Στα δάπεδα του πρώτου ορόφου και της σοφίτας, δεν υπάρχουν μεγάλες φθορές, όπως σπασίματα των σανίδων, και αυτό ίσως διότι σχεδόν όλοι οι χώροι είναι καλυμμένοι με μουσαμά (εικόνα 70). Όλες οι οροφές του πρώτου ορόφου έχουν και αυτές μπαγδαντί με ψευδοροφή από μοριοσανίδα και σοβά και έχουν υποστεί παρόμοιες ζημιές με αυτές του ισογείου (εικόνα 71). Η οροφή της σοφίτας είναι επενδυμένη με μοριοσανίδα για την κάλυψη των ζευκτών. Η μοριοσανίδα έχει φουσκώσει από υγρασία και έχει αποκολληθεί, με αποτέλεσμα να φαίνεται σε κάποια σημεία η επικεράμωση (εικόνα 72).

Εικόνα 72. Φούσκωμα μοριοσανίδας

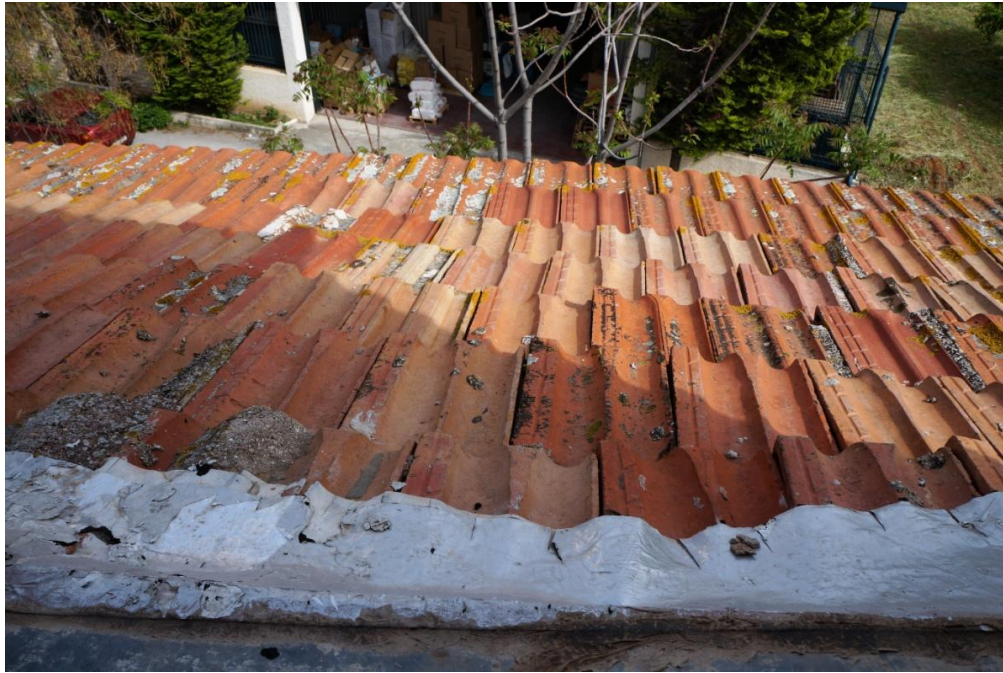
Συνολικά έχουμε τρεις στέγες δίρριχτες και δύο στέγες από ελενίτ. Οι τρεις δίρριχτες είναι με επικεράμωση από γαλλικό κεραμίδι και δεν έχουν υποστεί μεγάλες ζημιές, παρά μόνο μαύρη κρούστα και μούχλα (εικόνα 75).

Εικόνα 75. Επικεράμωση

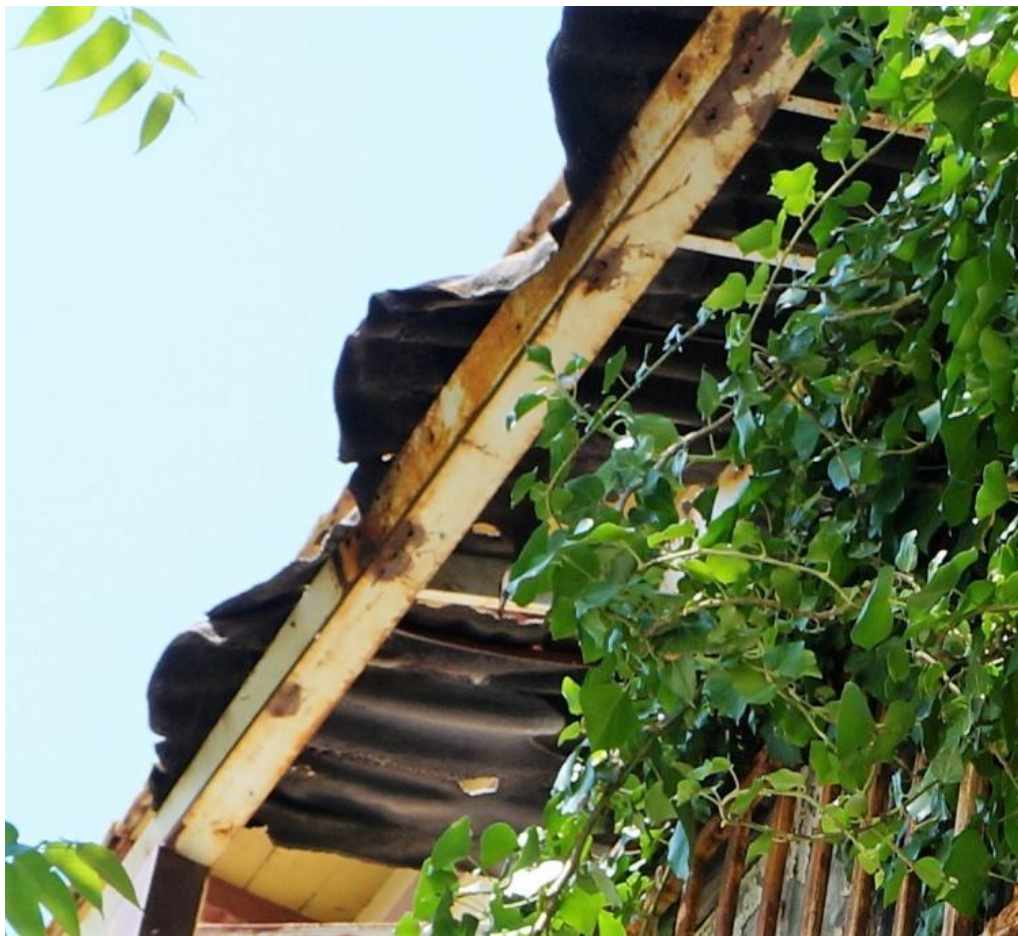
Οι άλλες δύο στέγες από ελενίτ βρίσκονται πάνω από τους δύο εξώστες, είναι όμως διαβρωμένες και αποσχηματισμένες (εικόνα 76).

Εικόνα 76. Ελενίτ
