**ΤΕΧΝΟΛΟΓΙΚΟ ΕΚΠΑΙΔΕΥΤΙΚΟ ΙΔΡΥΜΑ ΔΥΤΙΚΗΣ ΕΛΛΑΔΑΣ  
ΣΧΟΛΗ ΤΕΧΝΟΛΟΓΙΚΩΝ ΕΦΑΡΜΟΓΩΝ  
ΤΜΗΜΑ ΠΟΛΙΤΙΚΩΝ ΜΗΧΑΝΙΚΩΝ ΤΕ**

**ΠΤΥΧΙΑΚΗ ΕΡΓΑΣΙΑ**

# **ΑΝΑΚΑΙΝΙΣΗ ΚΑΙ ΑΠΟΚΑΤΑΣΤΑΣΗ ΚΤΙΡΙΟΥ ΠΡΟΣΩΠΙΚΟΥ ΤΟΥ ΚΤΗΜΑΤΟΣ ΤΑΤΟΪΟΥ**

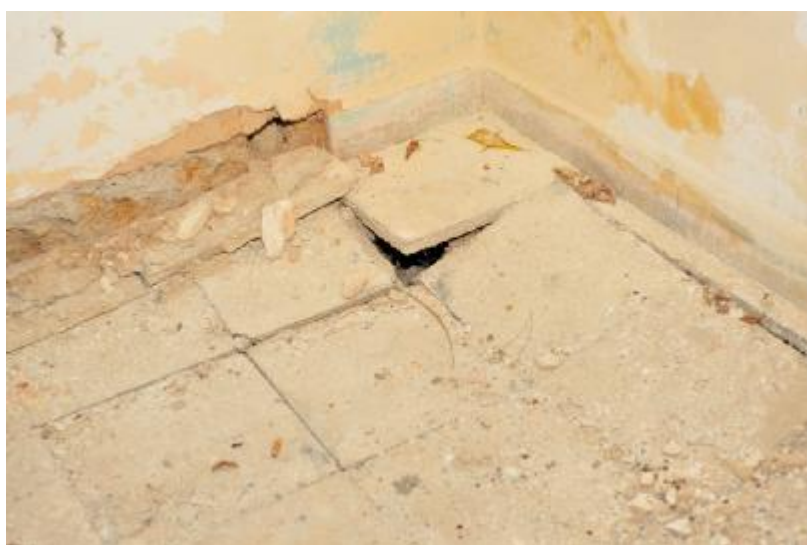
**Εικόνα 10.** Ισόγειο, σημείο καθίζησης, Δωμάτιο Π  
Πηγή: Προσωπική λήψη

Θεωρούμε όμως ότι ακολουθείται ο παραδοσιακός τρόπος κατασκευής με την λιθόκτιστη προέκταση της τοιχοποιίας με ίδιο ή μεγαλύτερο πλάτος από εκείνο των υπέργειων λιθοδομών. Όπως αναφέρθηκε και παραπάνω, το γεγονός ότι το κτήριο είναι κατασκευασμένο σε επικλινές έδαφος υπό γωνία έχει ως αποτέλεσμα στη νοτιοανατολική του μεριά να έχει μεγαλύτερο ύψος από τις άλλες τρεις γωνίες του, η ανωδομή που έχει κατασκευαστεί για να συγκρατήσει το κτίσμα πάνω από την τελική στάθμη έδρασής του είναι κατασκευασμένη από οπτοπληθους εσωτερικά και από επιμελημένες λιθοδομές εξωτερικά. Στο δωμάτιο της νοτιοανατολικής γωνίας βρίσκεται και η περιοχή με την καθίζηση του δαπέδου.

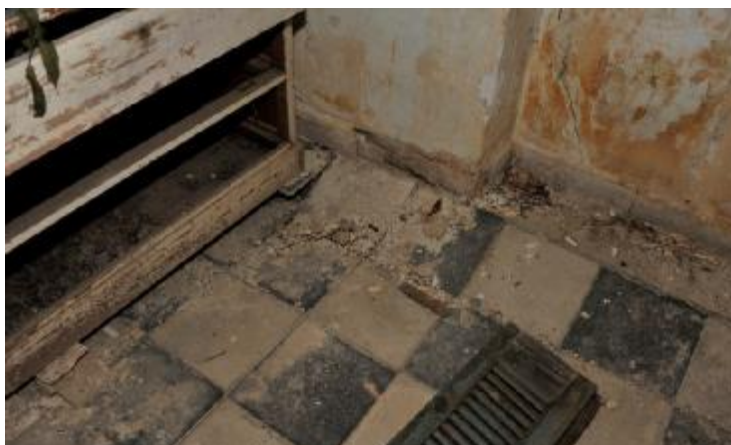
**Εικόνα 13.** Ισόγειο, σημείο καθίζησης, Δωμάτιο ΙΙ  
Πιο εμφανές το σύστημα ‘Σκακιέρα’  
Πηγή: Προσωπική λήψη

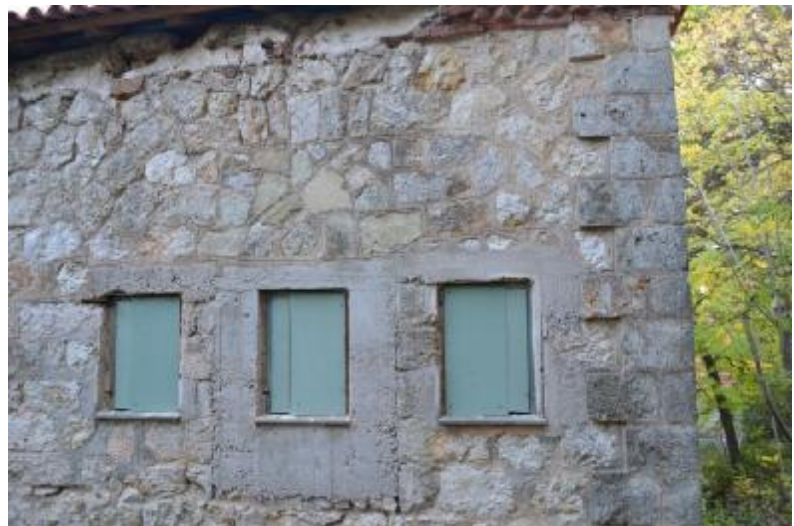
**Εικόνα 17.** Λεπτομέρεια Βόρειας Όψης / αλλαγή χρήσης και όψης  
Πηγή: Προσωπική λήψη

ασυμφωνία και σχετική ασέβεια στα υλικά. Το παλιό ορθογωνικό παράθυρο της βασικής τυπολογίας σφραγίστηκε στο επάνω μέρος του με συμπλήρωση της λιθοδομής, ωστόσο, κάτω από την ποδιά του νέου, υψηλότερου, παραθύρου χρησιμοποιήθηκε τσιμέντο, το οποίο απλώνεται ακανόνιστα και στα δύο εκατέρωθεν ανοίγματα και αποτελεί αρκετά μεγάλη παραφωνία στην όψη (βλ. **Εικόνα 17**). Ταυτόχρονα στην αριστερή πλευρά του ορόφου της βόρειας και πάλι όψης το παράθυρο σφραγίζεται ολοκληρωτικά με προσθήκη λιθοδομής (βλ. **Εικόνα 18**), σε αυτή την περίπτωση λίγο πιο προσεκτικά. Οι συγκεκριμένες επεμβάσεις πρέπει να αφορούν την κατασκευή λουτρών και στον όροφο που πραγματοποιήθηκε τη δεκαετία του '50 κατά τον εκσυγχρονισμό του κτηρίου.

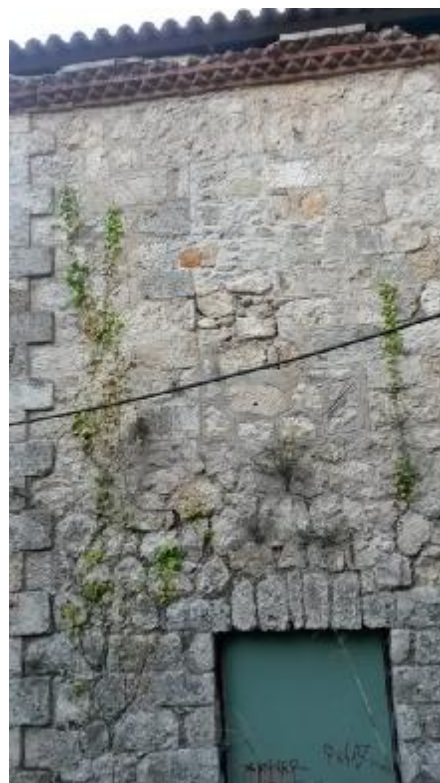
**Εικόνα 18.** Λεπτομέρεια Βόρειας Όψης / σφραγισμένο παραθυρο με προσθηκη λιθοδομής  
Πηγή: Προσωπική λήψη

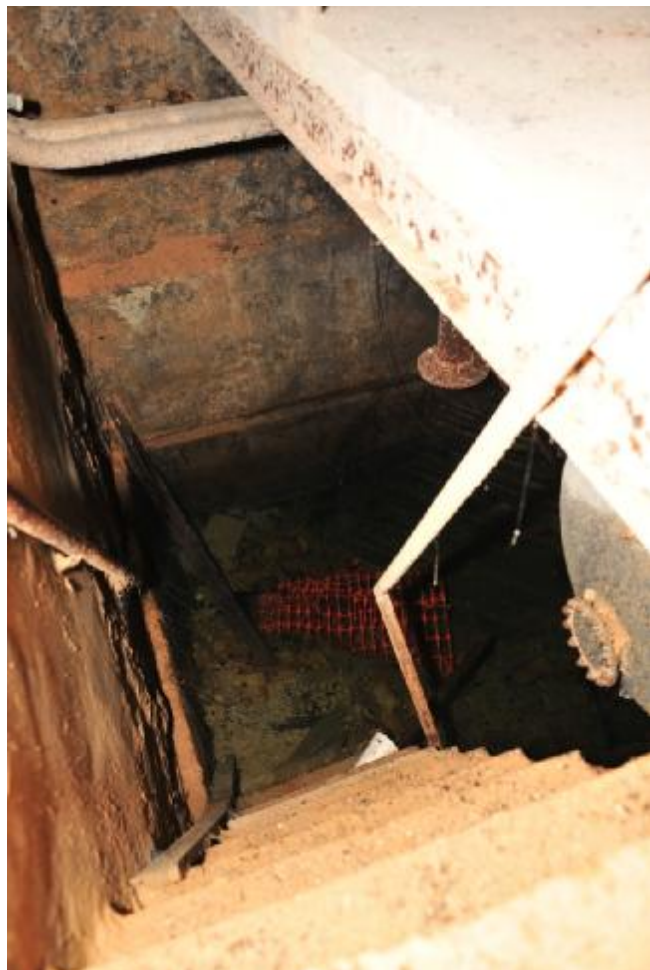
Ωστόσο, η ύπαρξη μεγάλου όγκου υδάτων στο χώρο του υπογείου (βλ. **Εικόνα 12**) αποτελεί ένδειξη πιθανής αστοχίας ή ενδεχόμενη αιτία μελλοντικής. Είναι αρκετά πιθανό η κατάσταση αυτή να χρονολογείται πριν από το 2014, (έτος αποκατάστασης της στέγης και σφραγίσματος των

**Εικόνα 24.** Λιμνάζοντα ύδατα στο υπόγειο  
Πηγή: Προσωπική λήψη

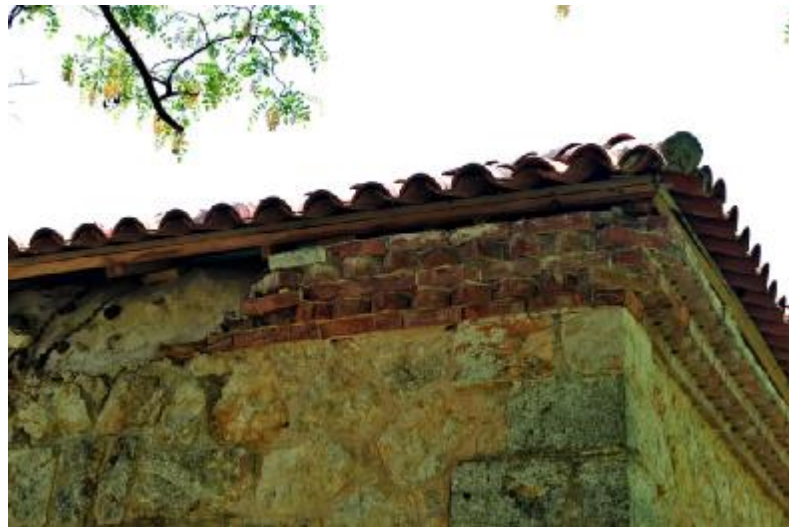
απώλειες δομικών στοιχείων, το γεγονός ότι κατά τόπους θέτει σε κίνδυνο την ασφάλεια των επισκεπτών του, το καθιστά ακατάλληλο (πχ. Πτώση πλίνθων από την περιμετρική διακοσμητική ταινία, βλ. **Εικόνα 25**).

**Εικόνα 25.** Διακοσμητική ταινία στέψης  
Πηγή: Προσωπική λήψη

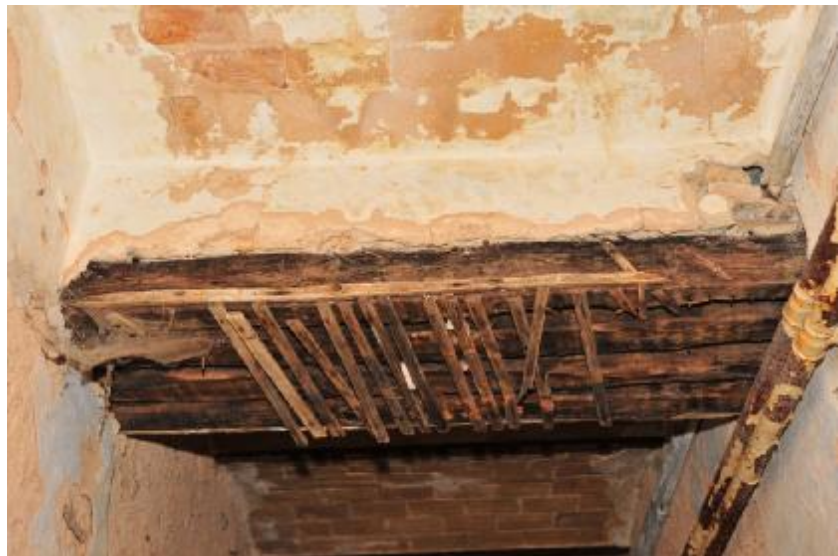
**Εικόνα 26.** Δοκάρια οροφής ισογείου  
Πηγή: Προσωπική λήψη

Σημαντικό σημείο προσοχής στα στοιχεία του φέροντα οργανισμού, πέρα από τις τοιχοποιίες, είναι το δοκάρι στήριξης στην οροφή του ισογείου, το οποίο παραμένει από προηγούμενη φάση κατασκευής του κτιρίου (πιθανώς την αρχική). Η αποκόλληση του κονιάματος και της ψευδοροφής από μαγαδατί έχει καταστήσει εμφανή τα δομικά του μέρη και εκτεθειμένα σε συνθήκες περιβάλλοντος, έντομα και υγρασία (βλ. **Εικόνα 26** και **Εικόνα 27**).

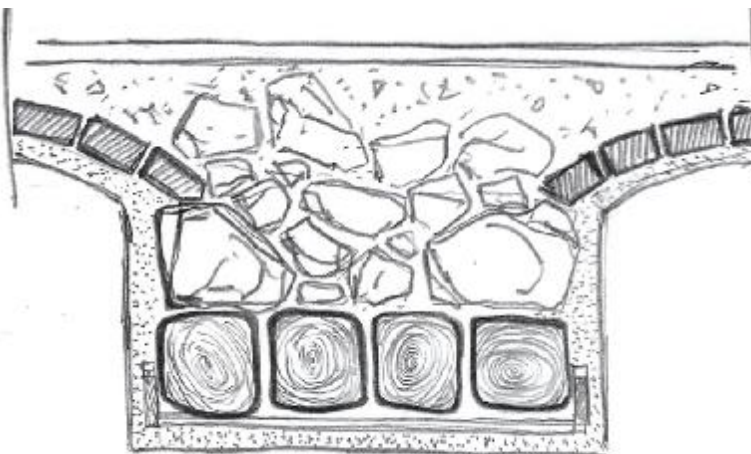
**Εικόνα 27.** Δοκάρι οροφής ισογείου / σκίτσο κατασκευής  
Πηγή: Προσωπική δουλειά

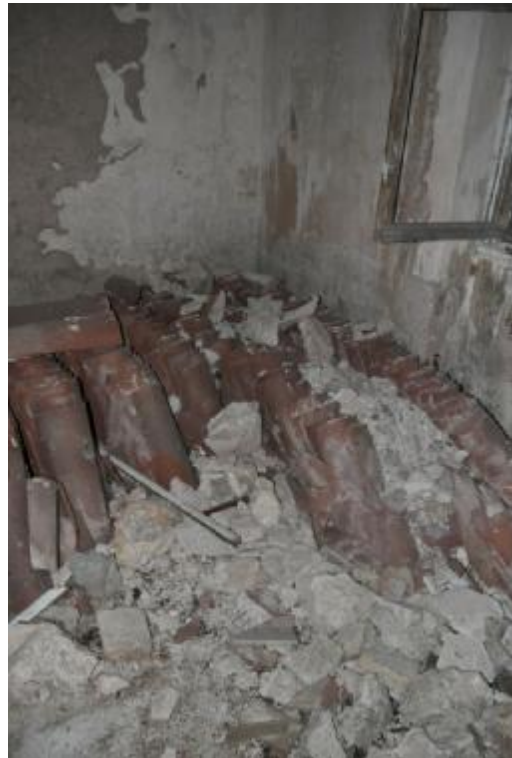
**Εικόνα 30.** Μπάζα στο Δάπεδο του ορόφου  
Πηγή: Προσωπική λήψη

Πρωτίστως θα πραγματοποιηθεί ο καθαρισμός του χώρου από βλάστηση, η αποκομιδή και η απομάκρυνση των λιθοσωρών (βλ. **Εικόνα 18**), των δομικών υλικών που έχουν καταρρεύσει, των προϊόντων καθαιρέσεων (έχοντας στήσει προηγουμένως το κατάλληλο ικρίωμα, ώστε να αποφευχθεί κίνδυνος πτώσης τμημάτων ή αφαίρεση κατά τμήματα). Λόγω της ιδιαιτερότητας που παρουσιάζει ο χώρος στον οποίο βρίσκεται το κτίσμα καθώς και οι προσβάσεις προς αυτό (μη δυνατότητα πρόσβασης από τροχοφόρα), οι εργασίες απομάκρυνσης των προϊόντων καθαιρέσεων και των υπόλοιπων περιττών προϊόντων πριν και κατά τη διάρκεια των εργασιών, θα πραγματοποιηθούν με τα χέρια, με μονότροχο μέχρι το σημείο προσέγγισης αυτοκινήτου και στη συνέχεια φόρτωση και απομάκρυνσή τους. Η θέση της απομάκρυνσής τους θα προσδιοριστεί από την αρμόδια Υπηρεσία και σε συνεννόηση με τον επιβλέποντα μηχανικό του έργου.

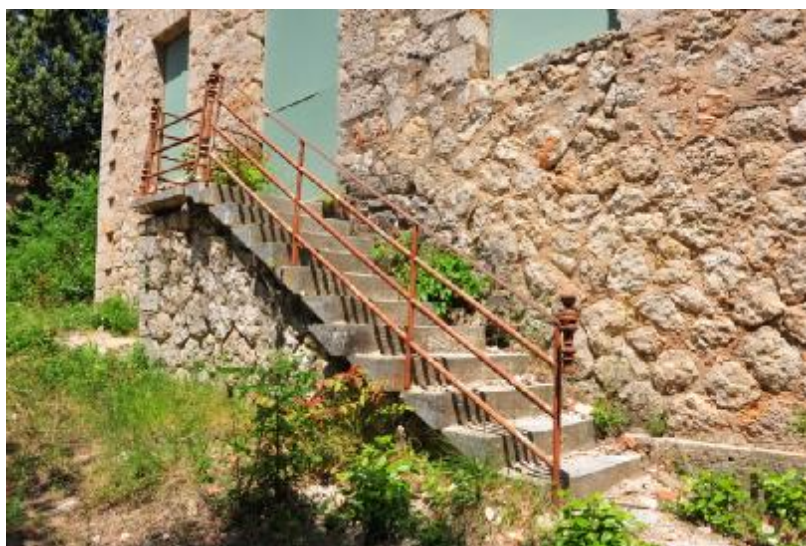
Όπως έχει ήδη αναφερθεί, στις φέρουσες τοιχοποιίες δεν υπάρχουν εμφανή εκτεταμένα δείγματα παθολογιών όπως μεγάλες ρηγματώσεις, ή αποκόλληση τοίχων. Μοναδική περίπτωση ανησυχητικής ρωγμής αποτελεί σημείο στη νότια όψη του κτιρίου κάτω από το παράθυρο που γειτνιάζει με την κλίμακα εισόδου (βλ. **Εικόνα 31**), αλλά ασφαλώς θα πρέπει να πραγματοποιηθεί ξανά επιτόπια επικαιροποίηση αυτού του ισχυρισμού. Για τη συντήρηση των τοιχοποιιών θα εφαρμοσθούν οι παρακάτω εργασίες:

**Εικόνα 31.** Μοναδική πιο 'ανησυχητική' ρωγμή στη νότια όψη  
Πηγή: Προσωπική λήψη

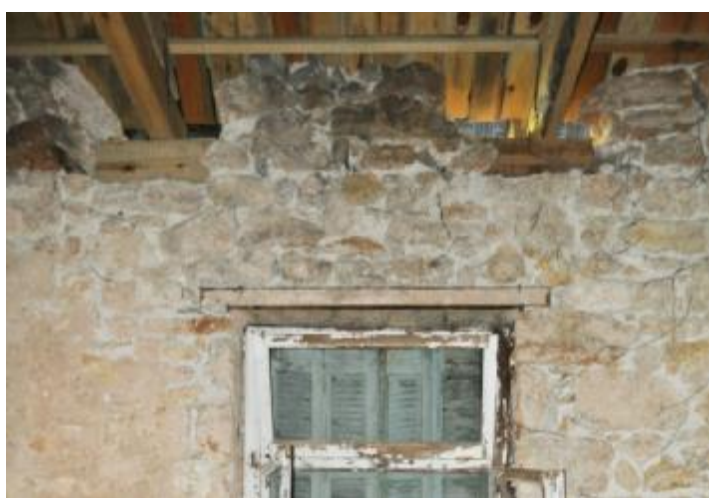
**Εικόνα 32.** Σημείο σύνδεσης στέψης τοίχου – στέγης  
Πηγή: Προσωπική λήψη

Συμπλήρωση της τοιχοποιίας εσωτερικά μέχρι το ύψος τομής της με τη στέγη και στεγάνωση του

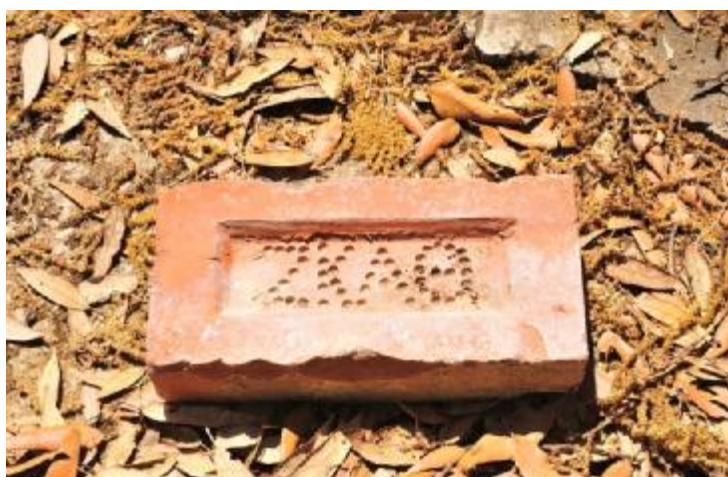
**Εικόνα 33.** Πεσμένη πλίνθος από τη διακοσμητική ταινία  
Πηγή: Προσωπική λήψη

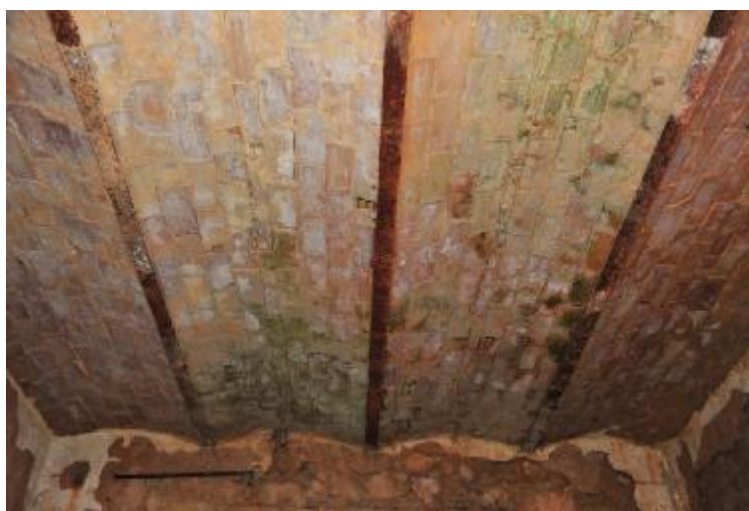
**Εικόνα 34.** Θολίσκοι ισογείου με πλήρως αποκολλημένο επίχρισμα  
Πηγή: Προσωπική λήψη

Όσον αφορά τις οροφές με θολίσκους από οπτόπλινθους, μετά τον έλεγχο της κατάστασης τους (αποκάλυψη με αφαίρεση του γεμίματος των θόλων, αφού ελεγχθεί η συνοχή και η ποιότητα του γεμίματος), αν κριθεί απαραίτητο, ακολουθούν επισκευαστικές εργασίες καθαρισμού του με χρήση πεπιεσμένου αέρα, εξυγίανσης και συντήρησης. Σημαντική είναι η σφράγιση των ρωγμών με βαθύ αρμολόγημα και τσιβίκωμα.

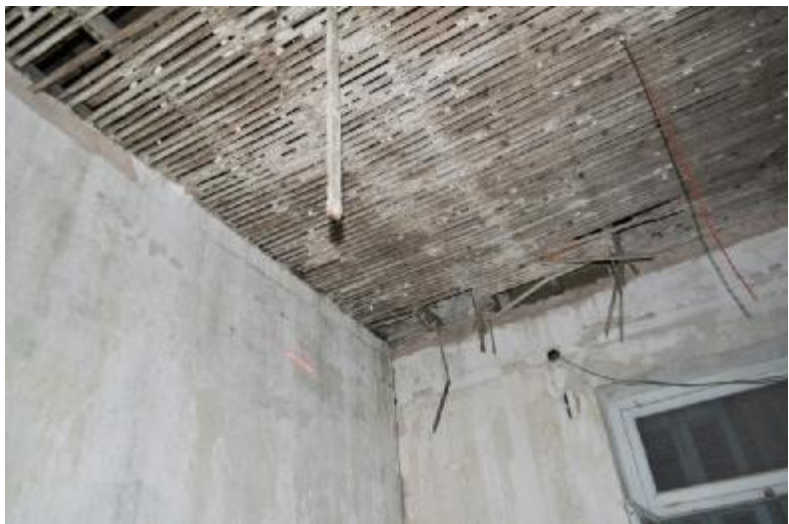
Εικόνα 35. Ψευδοροφή ορόφου από μπαγδατί. Χώρος Ο.01  
Πηγή: Προσωπική λήψη

Στον όροφο η αναπαραγωγή της κατασκευής της ψευδοροφής από μπαγδατί δεν μπορεί να πραγματοποιηθεί για όλη την έκταση της κάτοψης. Θα είχε ίσως νόημα η προσπάθεια αποκατάστασής της στα νότια δωμάτια όπου διατηρείται σε κατάσταση αποκατάστασης, αλλά στο διάδρομο και στα υπόλοιπα δωμάτια η λύση που προτείνεται είναι κατασκευή νέας ψευδοροφής από γυψοσανίδα η οποία θα αναρτηθεί σε ξύλινα δοκάρια που θα στηριχτούν στη στέγη και εσωτερικά του χώρου θα επιχρισθεί.

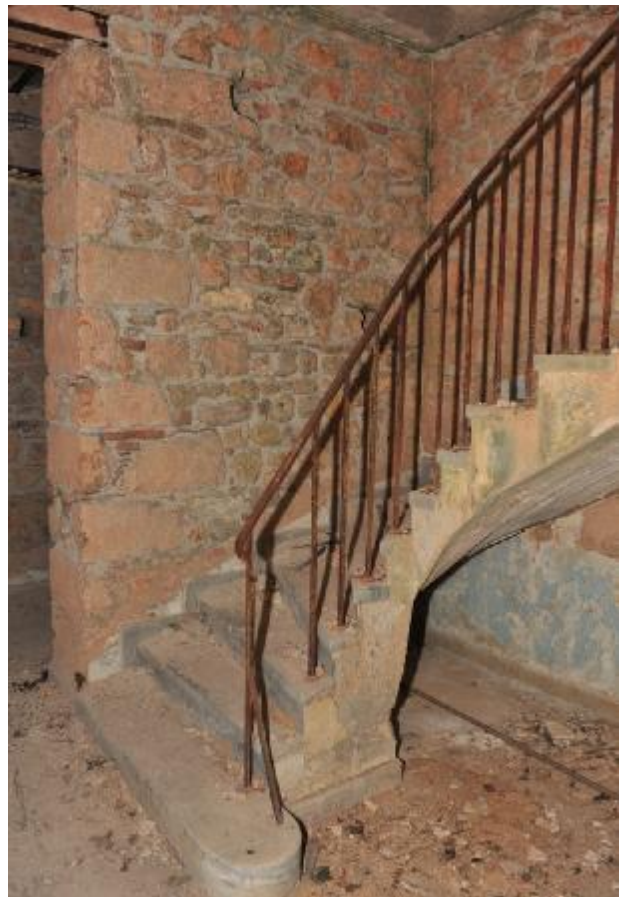
**Εικόνα 36.** Εσωτερική κλίμακα και λίθινος τοίχος  
Πηγή: Προσωπική λήψη

Στην εσωτερική κλίμακα πρέπει να πραγματοποιηθεί έλεγχος της κατάστασης του οπλισμού στο σκυρόδεμα, απομάκρυνση του επιχρίσματος και αποκατάσταση του με νέα τσιμεντοκονία. Απαραίτητη είναι η ανακατασκευή των πλακιδίων επένδυσης. Πρόκειται για τσιμεντένια πλακίδια τύπου
