ΤΕΧΝΟΛΟΓΙΚΟ
ΕΚΠΑΙΔΕΥΤΙΚΟ
ΙΔΡΥΜΑ
ΔΥΤΙΚΗΣ ΕΛΛΑΔΑΣ

ΠΤΥΧΙΑΚΗ ΕΡΓΑΣΙΑ

**ΑΠΟΚΑΤΑΣΤΑΣΗ ΚΑΙ ΕΠΑΝΑΧΡΗΣΗ ΒΙΛΑΣ
ΑΛΕΞΑΝΔΡΟΥ ΙΟΥΛΑ (ΑΓΙΑ ΠΑΡΑΣΚΕΥΗ) ΚΑΙ
ΔΙΑΜΟΡΦΩΣΗ ΠΕΡΙΒΑΛΛΟΝΤΑ ΧΩΡΟΥ**

ΠΑΤΡΑ 2018

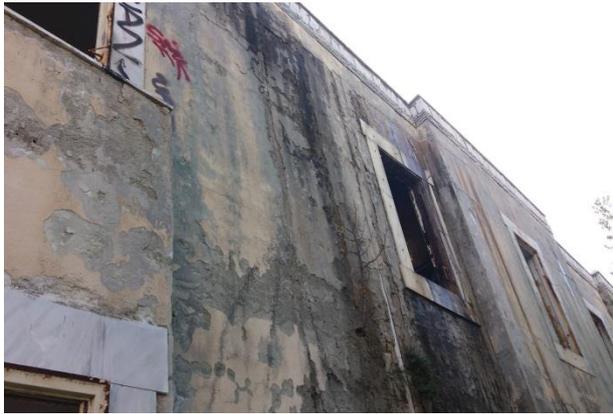
Στην φέρουσα εξωτερική τοιχοποιία παρατηρούνται κάποιες ρηγματώσεις από δράση σεισμικών δονήσεων, αλλά και τοπικού χαρακτήρα. Στο επίπεδο του ισόγειου από την εξωτερική βορειοανατολική (εικόνα 59) καθώς και σε ένα σημείο της νοτιοδυτικής πλευράς (εικόνα 58 α,β) η ανοδική υγρασία από το έδαφος έχει εισέλθει στους αρμούς της τοιχοποιίας με αποτέλεσμα την αποκόλληση του κονιάματος σε μικρό βάθος, ενώ από την εσωτερική αντίστοιχη πλευρά δεν παρατηρούμε κάποια αλλοίωση λόγω της μαρμάρινης εσωτερικής επένδυσης. Δεν παρατηρούνται αλλοιώσεις στις φέρουσες εσωτερικές τοιχοποιίες λόγω της μαρμάρινης επένδυσης καθώς επίσης και αλλοιώσεις από δονήσεις ούτε απόκλιση από την κατακόρυφο. Γενικότερα δεν παρατηρούνται λοιπές αλλοιώσεις που θα επέφεραν προβλήματα στην στατικότητα του κτιρίου πέραν από αυτές που προέρχονται από ανοδική υγρασία. Εσωτερικά οι φέρουσες τοιχοποιίες δεν φέρουν αλλοιώσεις, καθιζήσεις ή λοιπές βλάβες από μόνιμα αίτια και αυτό λόγω της μαρμάρινης επένδυσης της τοιχοποιίας η οποία λειτουργεί προστατευτικά.

Εικόνα 58 α: Ανοδική υγρασία νοτιοδυτικά

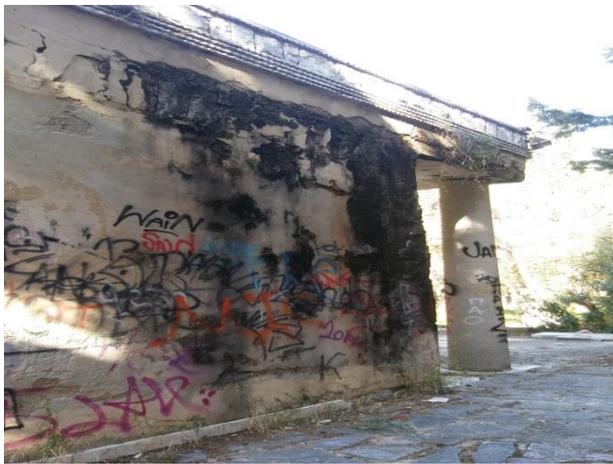
Εικόνα 59: Ανοδική υγρασία βορειοανατολικά

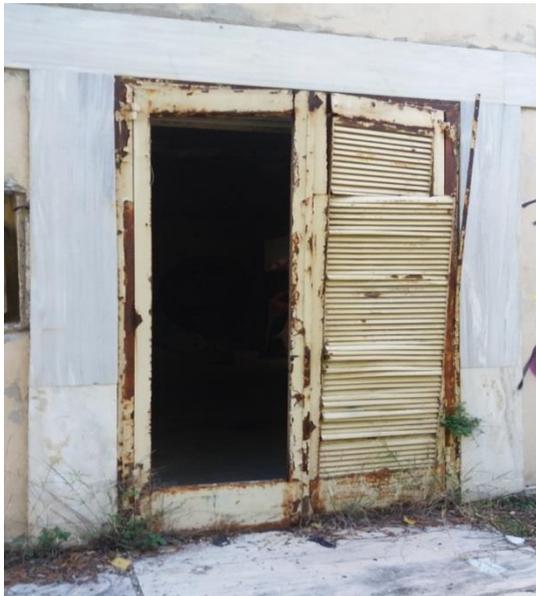
Αρκετά από τα μεταλλικά κουφώματα παρουσιάζουν αλλοιώσεις και εν μέρει καταστροφή λόγω των καιρικών συνθηκών καθώς και της διάβρωσης εξαιτίας της μη συντήρησής τους. Όλα έχουν αφαιρεθεί και τα ανοίγματα έχουν μείνει χωρίς να σφραγιστούν. Αρκετά από τα εσωτερικά μέλη τους κυρίως μόνο κάποια εξώφυλλα έχουν παραμείνει στην θέση τους, παρουσιάζοντας ζημιές όπως σπασίματα και φαίνεται ότι είναι εμφανώς προσβεβλημένα από οξειδώσεις (εικόνα 63). Τα μεταλλικά κουφώματα παρουσιάζουν μικρές ή μεγαλύτερες στρεβλώσεις εξαιτίας των διαφοροποιήσεων των επιπέδων υγρασίας λόγω καιρικών συνθηκών (εικόνα 64). Όσα έχουν παραμείνει στη θέση τους δεν παρουσιάζουν γενικά σημαντικές φθορές και είναι εν μέρει αναστρέψιμες σε όλα τα μεταλλικά στοιχεία δεν έχουν αποδιοργανωθεί ή στρεβλωθεί πλήρως. Τέλος, οι μεντεσέδες έχουν οξειδωθεί.

Εικόνα 63: Οξειδώσεις εξωφύλλου

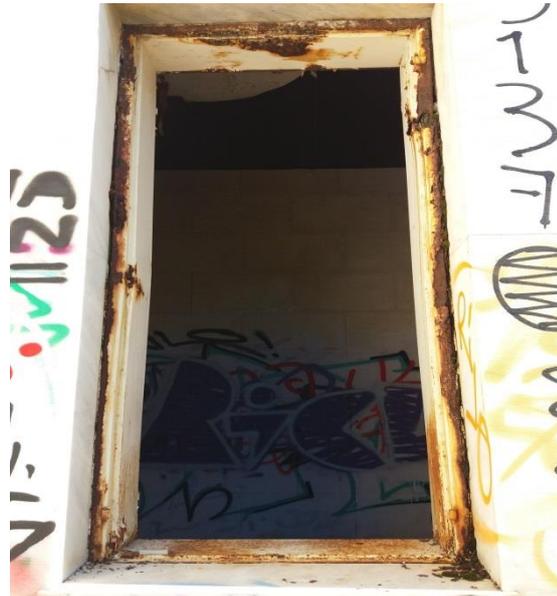
Εικόνα 64: Στρεβλώσεις μεταλλικού κουφώματος

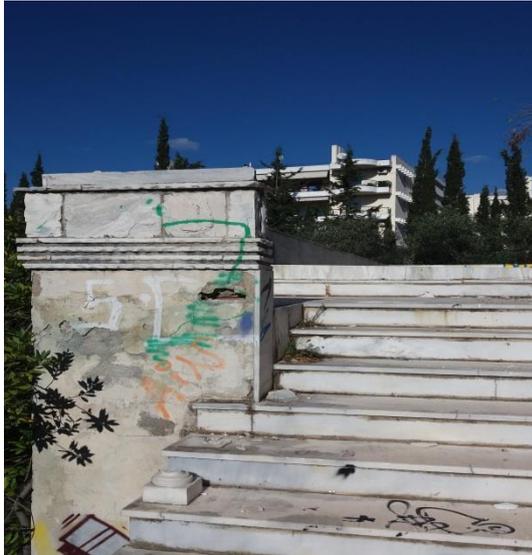
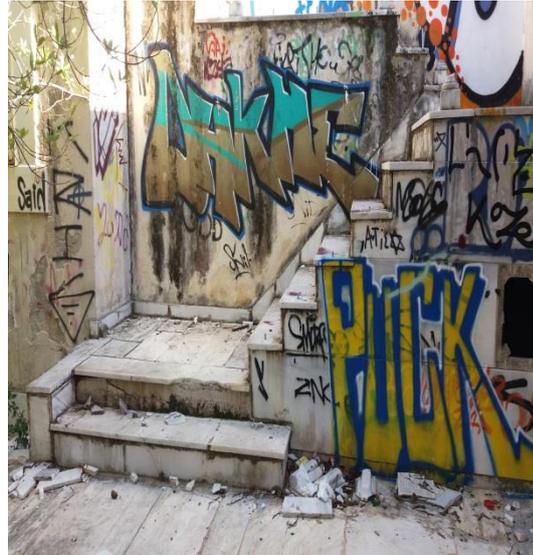
Οι κύριες κλίμακες διατηρούνται σε καλή κατάσταση όσο αφορά τα συμπαγή τμήματα των πατημάτων και των ριχτιών, καθώς και του σκελετού στήριξης τους και αυτό οφείλεται κυρίως στη μαρμάρινη επένδυση τους. Παρατηρούνται μόνο κάποια σπασίματα στις ακμές των πατημάτων λόγω την εγκατάλειψης. Εσωτερικά στην κεντρική κλίμακα, το μεταλλικό περίτεχνο κιγκλίδωμα έχει κλαπεί, καθώς επίσης και στην εξωτερική κλίμακα έχουν καταστρέψει /σπάσει τα μαρμάρινα κολονάκια που είχαν την χρήση της κουπαστής (εικόνα 65 α,β). Τέλος, στην κυκλική μεταλλική κλίμακα που οδηγεί στο δώμα παρατηρείται διάβρωση (σκουριά) στο μεταλλικό σκελετό της.

Εικόνα 65 α: Εξωτερική κλίμακα σπασμένα
κολονάκια

Εικόνα 65 β: Εξωτερική κλίμακα σπασμένα
κολονάκια

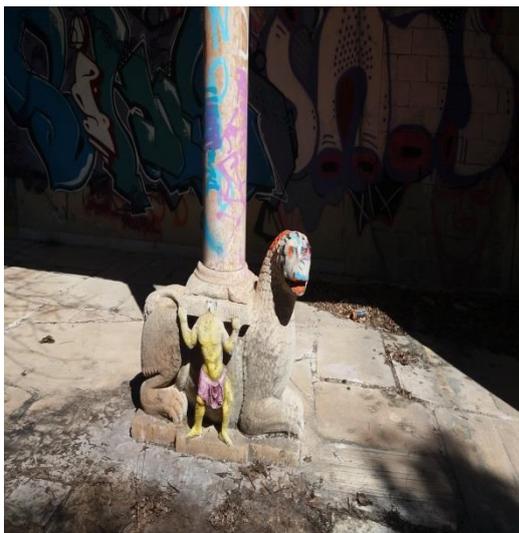
Τα μαρμάρινα διακοσμητικά στοιχεία διατηρούνται στο μεγαλύτερο μέρος τους σε πολύ καλή κατάσταση. Όσα βρίσκονται στο εξωτερικό αλλά και όσα στο εσωτερικό του κτιρίου έχουν διατηρηθεί στον μέγιστο τους βαθμό καθώς έχουν μείνει απρόσβλητα από την υγρασία. Το πιο σημαντικό πρόβλημα είναι ότι έχουν προβληθεί κυρίως από βανδαλισμούς από γκράφιτι σε μεγάλο τμήμα αυτών καθώς και σπασίματα από ανθρώπινο χέρι (εικόνα 66). Η διακοσμητική ταινία, παραμένει άθικτη με ελάχιστα σπασίματα μικρών τμημάτων της. Στα γύψινα διακοσμητικά καθώς και στα πέτρινα δεν παρατηρείται καμία ζημιά ή αλλοίωση.

Εικόνα 66: Κίονας λέοντα με γκράφιτι

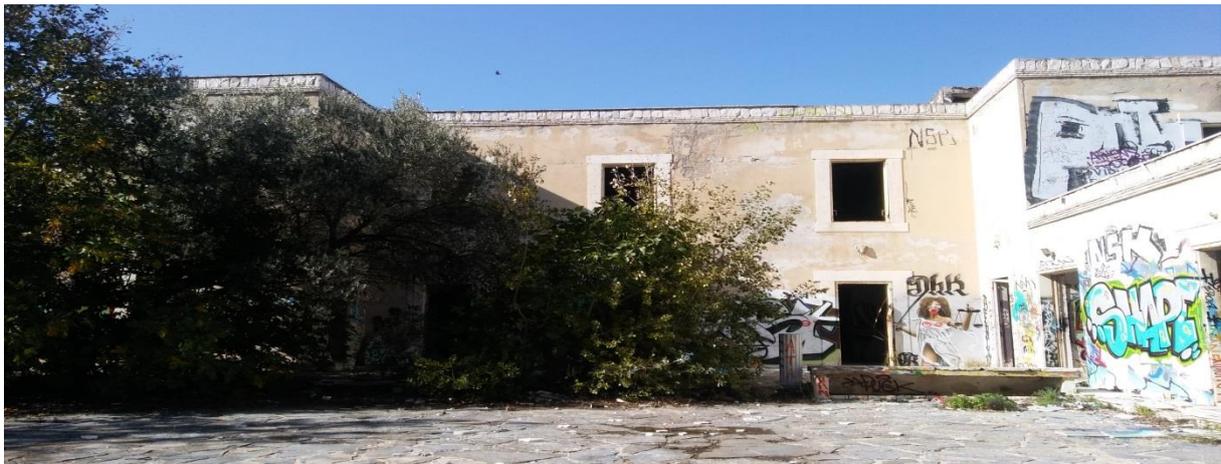
Οι χρωματισμοί των εξωτερικών χώρων έχουν σε ένα μικρό ποσοστό καταρρεύσει αλλά σε γενικές γραμμές το μεγαλύτερο μέρος τους είναι υπαρκτό. Επίσης πρέπει να σημειωθεί ότι οι χρωματισμοί στο εξωτερικό έχουν αλλοιωθεί λόγω της ηλικίας και φθοράς λόγω καιρικών συνθηκών (εικόνα 67). Στο εσωτερικό, όσο αφορά τις μαρμάρινες επενδύσεις στις τοιχοποιίες είναι άρτιες στο μεγαλύτερο μέρος τους μόνο σε κάποια σημεία όπου παρατηρούνται σπασίματα. Τέλος, όσο αφορά την επένδυση με ταπετσαρία στις οροφές έχουν διασωθεί μόνο σε κάποια σημεία και αυτό οφείλεται στην υγρασία που εισχωρεί στο εσωτερικό από τα αφύλακτα ανοίγματα, καθώς επίσης και στις υπόλοιπες οροφές παρατηρούμε για τον ίδιο λόγο, καθώς και κατάρρευση μεγάλων τμημάτων.

Εικόνα 67: Αλλοιώσεις χρωματισμού εξωτερικά
