ΤΕΧΝΟΛΟΓΙΚΟ  
ΕΚΠΑΙΔΕΥΤΙΚΟ  
ΙΔΡΥΜΑ  
ΔΥΤΙΚΗΣ ΕΛΛΑΔΑΣ  
ΣΧΟΛΗ ΤΕΧΝΟΛΟΓΙΚΩΝ ΕΦΑΡΜΟΓΩΝ  
ΤΜΗΜΑ: ΠΟΛΙΤΙΚΩΝ ΜΗΧΑΝΙΚΩΝ Τ.Ε.

***ΜΕΛΕΤΗ ΑΠΟΚΑΤΑΣΤΑΣΗΣ ΙΣΤΟΡΙΚΟΥ ΚΤΙΡΙΟΥ***

**ΦΡΑΓΚΟΜΟΝΑΣΤΗΡΟ στην ΠΑΡΟ**

Πάτρα, Δεκέμβριος 2018

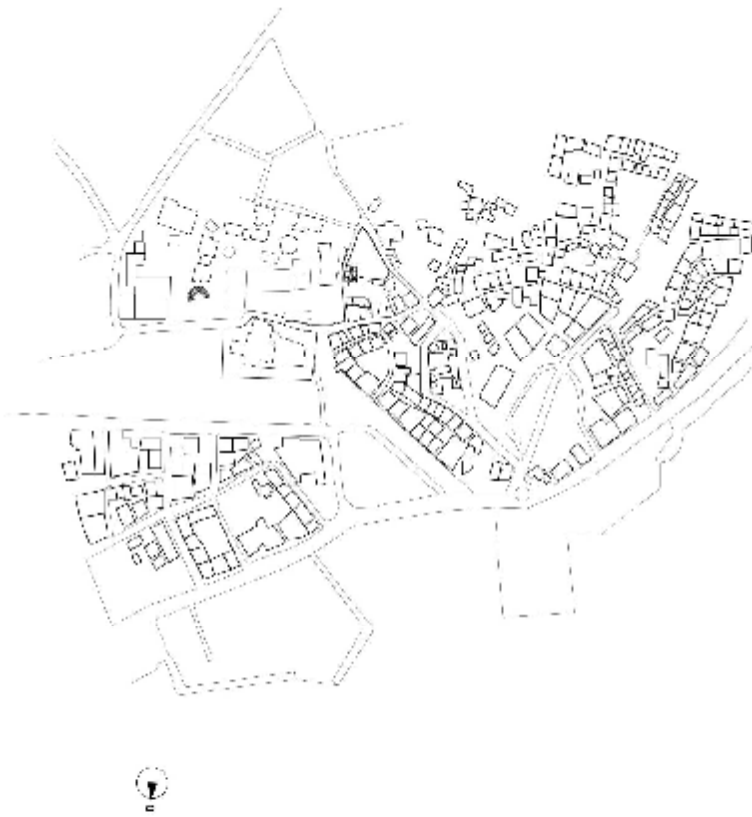
**A1**

- A. ΚΑΤΑΡΓΥΓΗ ΤΟΙΧΟΠΟΙΑΣ
- B. ΑΝΑΠΤΥΞΗ Μ. ΚΡΟΟΡΓΑΝΙΣΜΩΝ
- Γ. ΑΝΑΠΤΥΞΗ ΧΩΡΩΝ

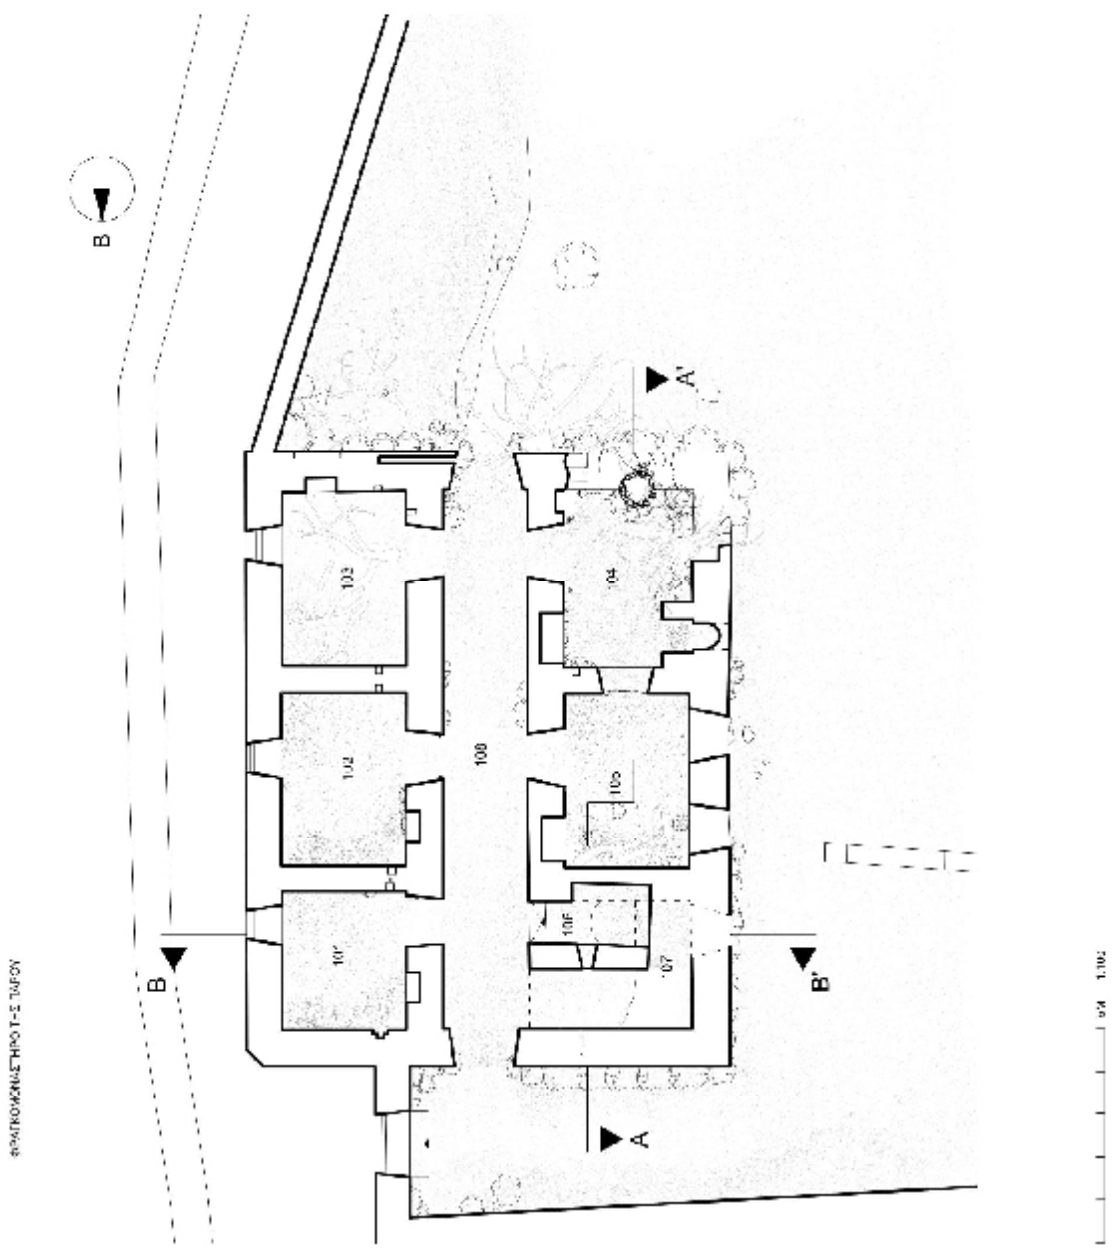
**A2**

- A. ΚΑΤΑΡΡΕΥΣΗ ΤΟΙΧΟΠΟΙΑΣ
- B. ΑΝΑΠΤΥΞΗ ΜΙΚΡΟΟΡΙΛΙΣΜΩΝ
- Γ. ΑΝΑΠΤΥΞΗ ΧΛΩΡ ΔΑΣ
- Δ. ΚΑΤΑΡΡΕΥΣΗ ΜΕΣΟΠΑΤΩΜΑΤΟΣ
- Ε. ΣΑΠΙΣΜΕΝΗ ΕΥΛΕ Α

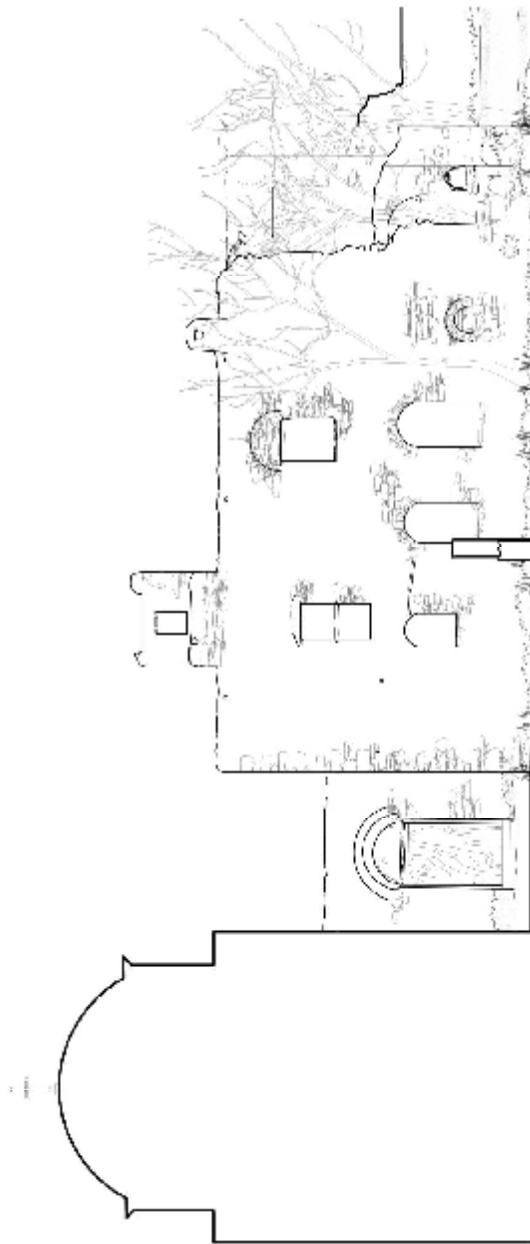
A6

- A. ΚΑΤΑΡΡΕΥΣΗ ΤΟΙΧΟΓΟΛΙΑΣ
- B. ΡΟΓΜΕΣ ΜΙΚΡΟΥ ΒΑΘΟΥΣ
- C. ΡΟΓΜΕΣ ΜΙΚΡΟΥ ΒΑΘΟΥΣ
- D. ΑΠΟΚΛΙΣΗ ΑΠΟ ΤΗΝ ΚΑΤΑΚΟΡΥΦΗ
- E. ΑΠΟΣΘΡΟΣΗ ΚΟΝΙΜΑΤΟΣ
- ΣΤ. ΚΑΤΑΡΡΕΥΣΗ ΔΩΜΑΤΟΣ
- Z. ΑΠΟΚΟΛΑΗ Η ΕΠΙΧΡΙΣΜΑΤΟΣ
- H. ΑΝΑΠΤΥΞΗ ΜΙΚΡΟΡΥΤΙΣΜΩΝ
- Θ. ΑΝΑΠΤΥΞΗ ΧΑΩΡΙΔΑΣ

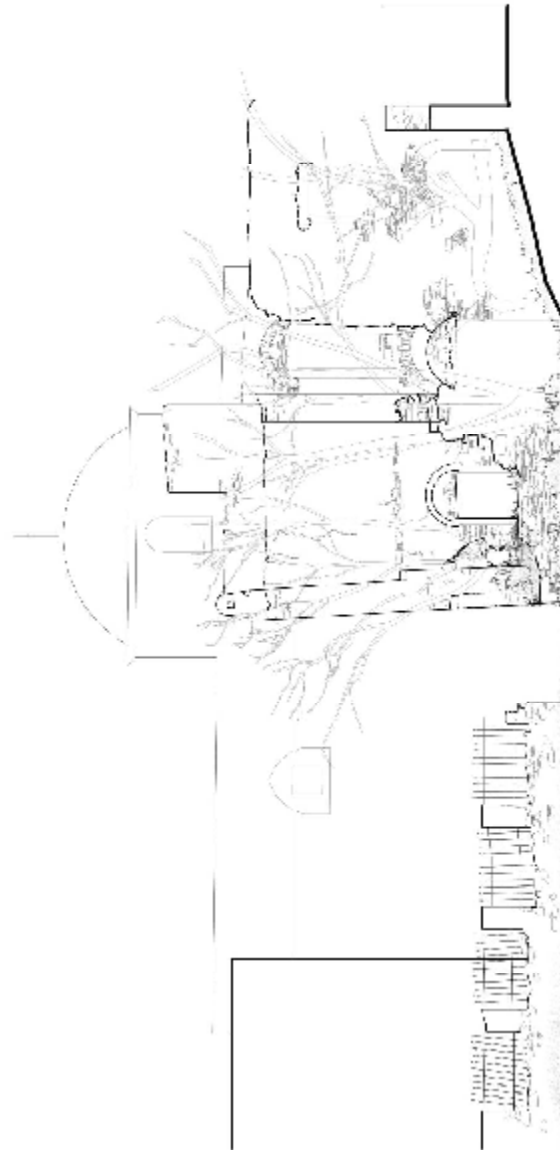
A7

- Α. ΚΑΤΑΡΡΕΥΣΗ ΤΟΙΧΟΓΟΛΙΑΣ
- Β. ΡΟΓΜΕΣ ΜΓΓΑΛΟΥ ΒΑΘΟΥΣ
- Γ. ΡΟΓΜΕΣ ΜΙΚΡΟΥ ΒΑΘΟΥΣ
- Δ. ΚΑΤΑΡΡΕΥΣΗ ΜΕΣΟΠΛΩΜΑΤΟΣ
- Ε. ΑΠΟΣΠΟΡΣΗ ΚΟΝΙΑΜΑΤΟΣ
- ΣΤ. ΚΑΤΑΡΡΕΥΣΗ ΔΟΜΑΤΟΣ
- Ζ. ΑΠΟΚΟΜΗΤΗ ΕΠΙΦΡΑΞΙΑΤΟΣ
- Η. ΑΝΑΠΤΥΞΗ ΜΙΚΡΟΡΥΤΙΣΜΩΝ
- Θ. ΑΝΑΠΤΥΞΗ ΧΑΔΡΙΔΑΣ
- Ι. ΣΑΠΙΣΜΕΝΗ ΞΥΛΙΝΑ

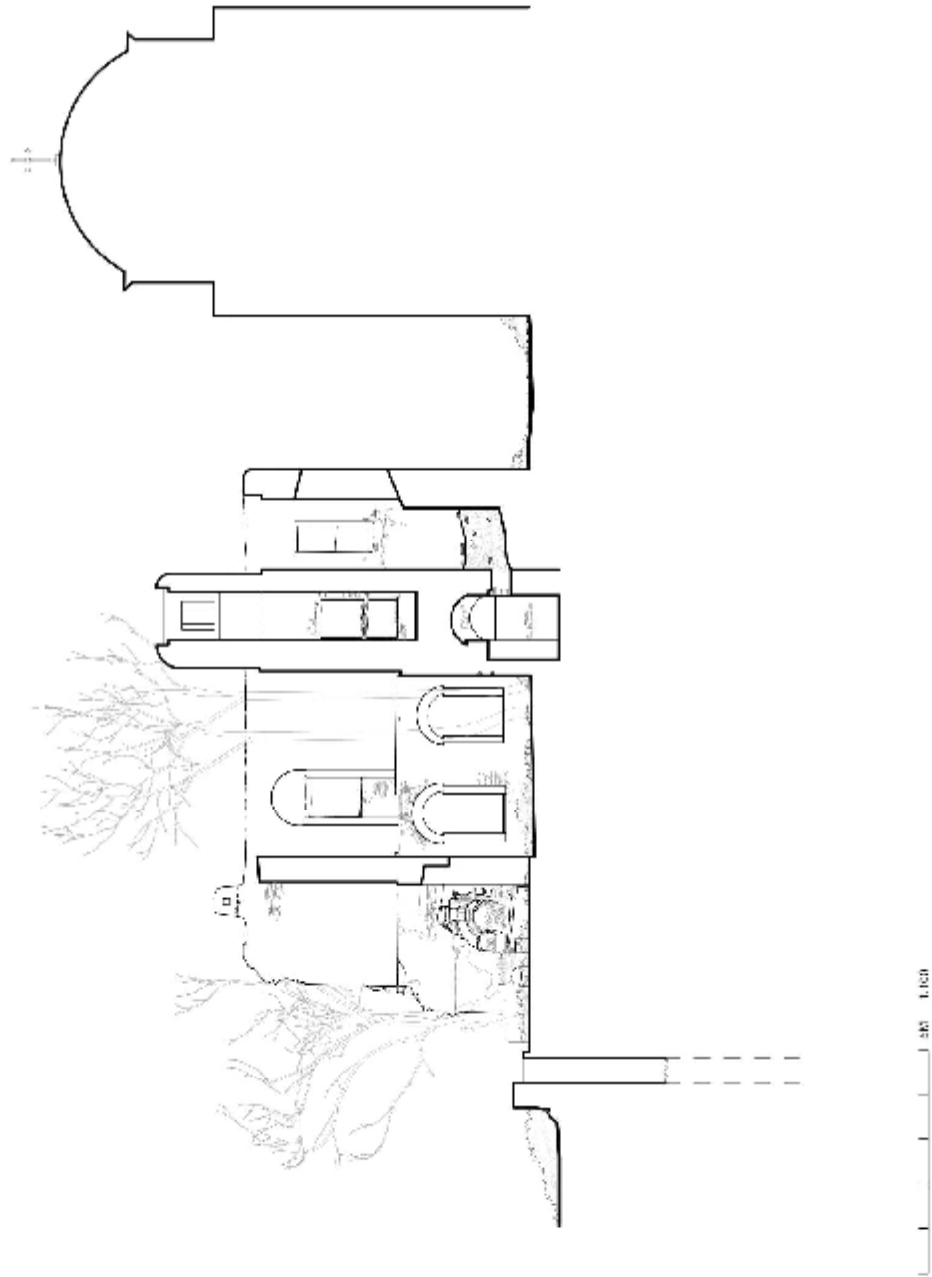
A8

- Α. ΚΑΤΑΡΡΕΥΣΗ ΤΟΙΧΟΠΟΙΑΣ
- Β. ΡΟΙ ΜΕΣ ΜΕΓΑΛΟΥ ΒΑΘΟΥΣ
- Γ. ΡΟΓΜΕΣ ΜΙΚΡΟΥ ΒΑΘΟΥΣ
- Δ. ΚΑΤΑΡΡΕΥΣΗ ΜΕΣΟ ΤΑΙΩΜΑΤΟΣ
- Ε. ΑΠΟΣΒΩΣΗ ΚΟΝΙΑΜΑΤΟΣ
- ΣΤ. ΚΑΤΑΡΡΕΥΣΗ ΔΟΜΑΤΟΣ
- Ζ. ΑΠΟΚΟΛΛΗΣΗ ΕΠΙΧΡΩΜΑΤΟΣ
- Η. ΑΝΑΠΤΥΞΗ ΜΙΚΡΟΟΡΓΑΝΙΣΜΩΝ
- Θ. ΑΝΑΠΤΥΞΗ ΧΛΩΡΙΔΑΣ
- Ι. ΣΑΓΙΣΜΕΝΗ ΕΥΑΡΘΙΑ
