## ΠΤΥΧΙΑΚΗ ΕΡΓΑΣΙΑ

ΙΕΡΑ ΜΟΝΗ ΜΕΤΑΜΟΡΦΩΣΕΩΣ ΣΩΤΗΡΟΣ

ΜΙΝΤΙΛΟΓΛΙ ΑΧΑΙΑΣ

ΑΠΟΚΑΤΑΣΤΑΣΗ ΚΑΘΟΛΙΚΟΥ ΚΑΙ ΣΧΕΔΙΑΣΜΟΣ ΝΕΑΣ ΜΟΝΗΣ

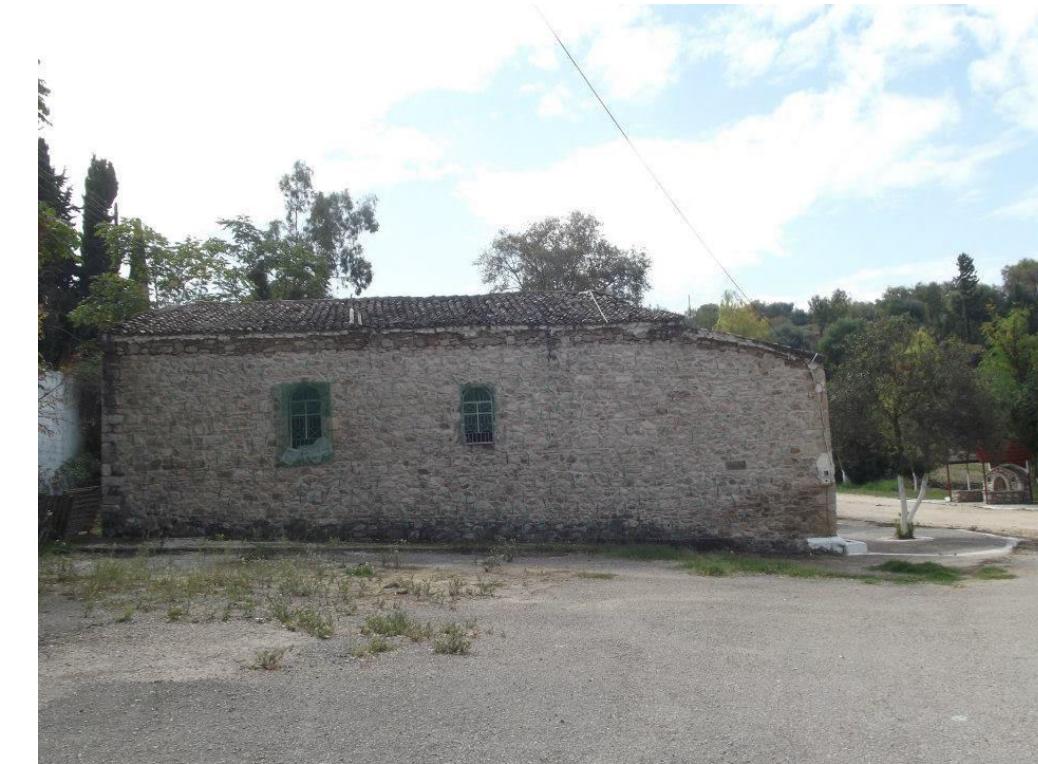
Εικόνα 9: Βόρεια όψη

Παρά την αμελή κατασκευή, στις εξωτερικές όψεις διακρίνονται δύο τουλάχιστον οριζόντιες ζώνες, όπου η δόμηση γίνεται με μικρούς πλακοειδείς λίθους ή πλίνθινα τεμάχια. (βλ.βόρεια όψη ΟΨΒΣ1) .

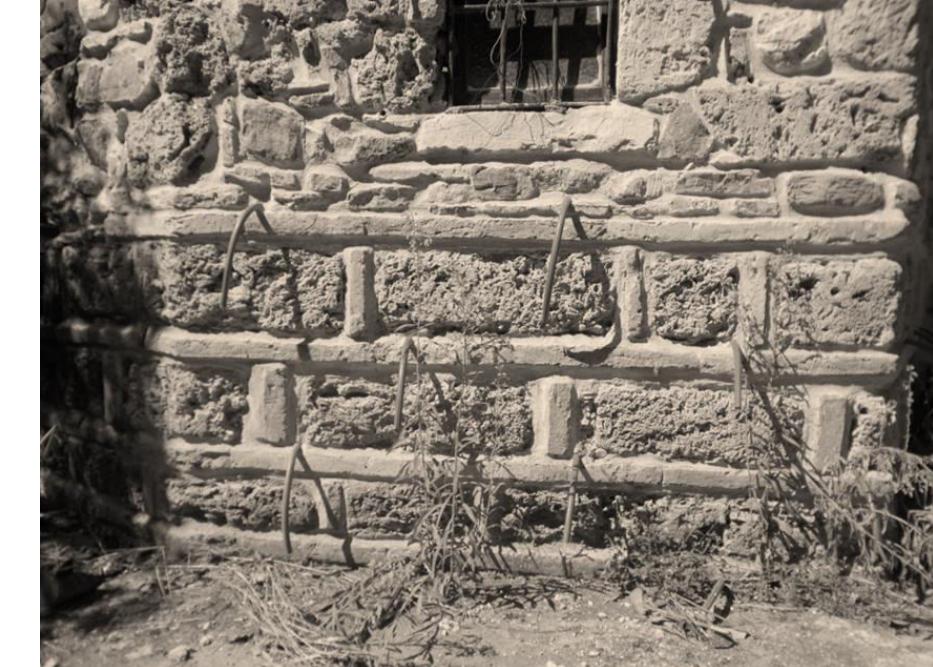
Εικόνα 11: Πλινθοπερίκλειστο σύστημα

Οι τοιχοποιίες είναι αργολιθοδομές χωρίς ιδιαίτερη επεξεργασία με εξαίρεση μικρό τμήμα επιμελημένου πλινθοπερίκλειστου τοίχου<sup>19</sup> στην βάση της ημιεξάγωνης κόγχης του ιερού Σχετική επίσης επεξεργασία παρουσιάζει και η υπόλοιπη τοιχοποιία του ιερού με την διαμόρφωση κοσμήτη σε στάθμη αντίστοιχη με αυτήν του κοσμήτη εσωτερικά και τεταρτοκυκλίου εκατέρωθεν του παραθύρου ως άτεχνη απομίμηση αντίστοιχων διατάξεων των μεσοβυζαντινών κύριων όψεων. (βλ.Ανατολική όψη ΟΨΑΣ1 και λεπτομέρεια).

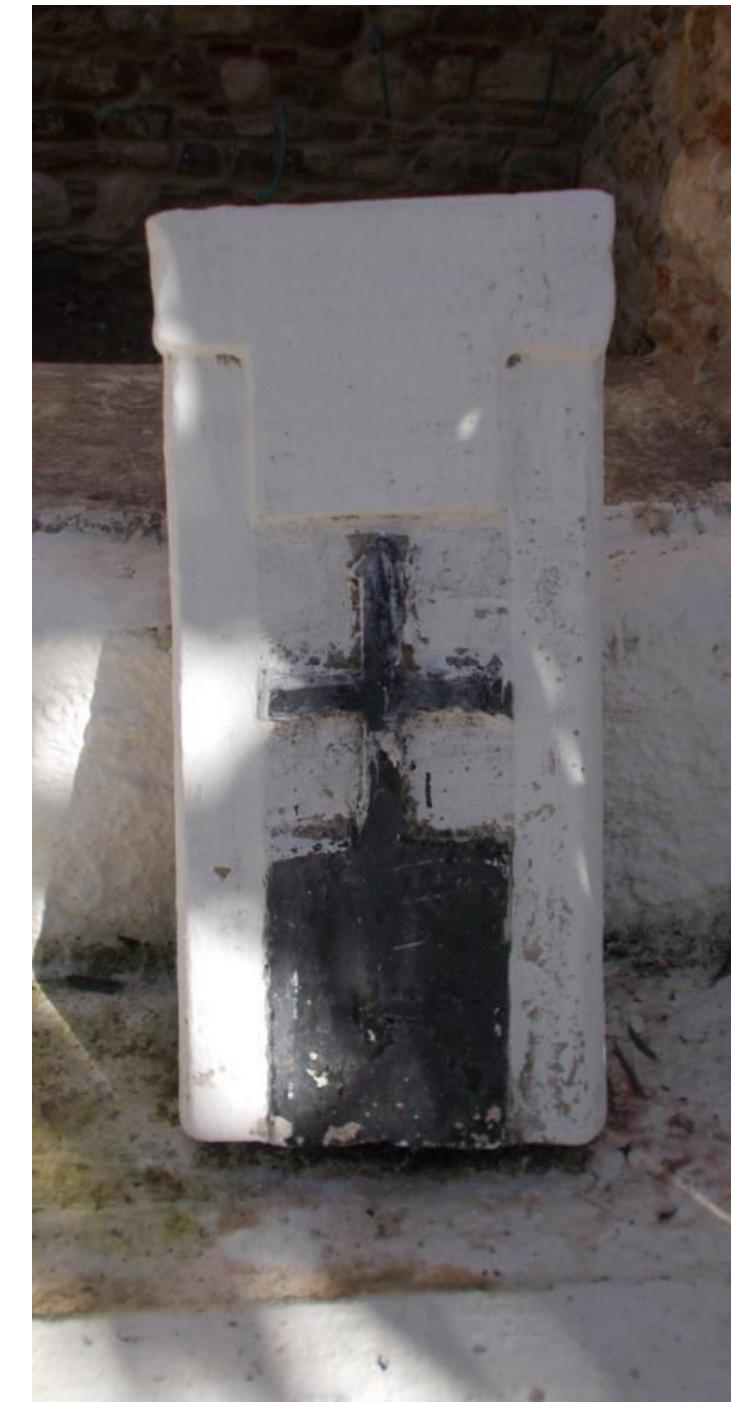
Εικόνα 14: Μαρμάρινος αμφικιονίσκος με μεταγενέστερη λάξευση σταυρού στον περιβάλλοντα χώρο

- σφόνδυλος με αύλακα μολυβδοχόησης στη βόρεια όψη, (βλ.λεπτομέρια)
- τμήμα πεσσίσκου στον βόρειο πεσσό του iερού (βλ.λεπτομέρια)
- μαρμάρινος αμφικιονίσκος με μεταγενέστερη λάξευση σταυρού στον περιβάλλοντα χώρο (βλ.λεπτομέρεια)

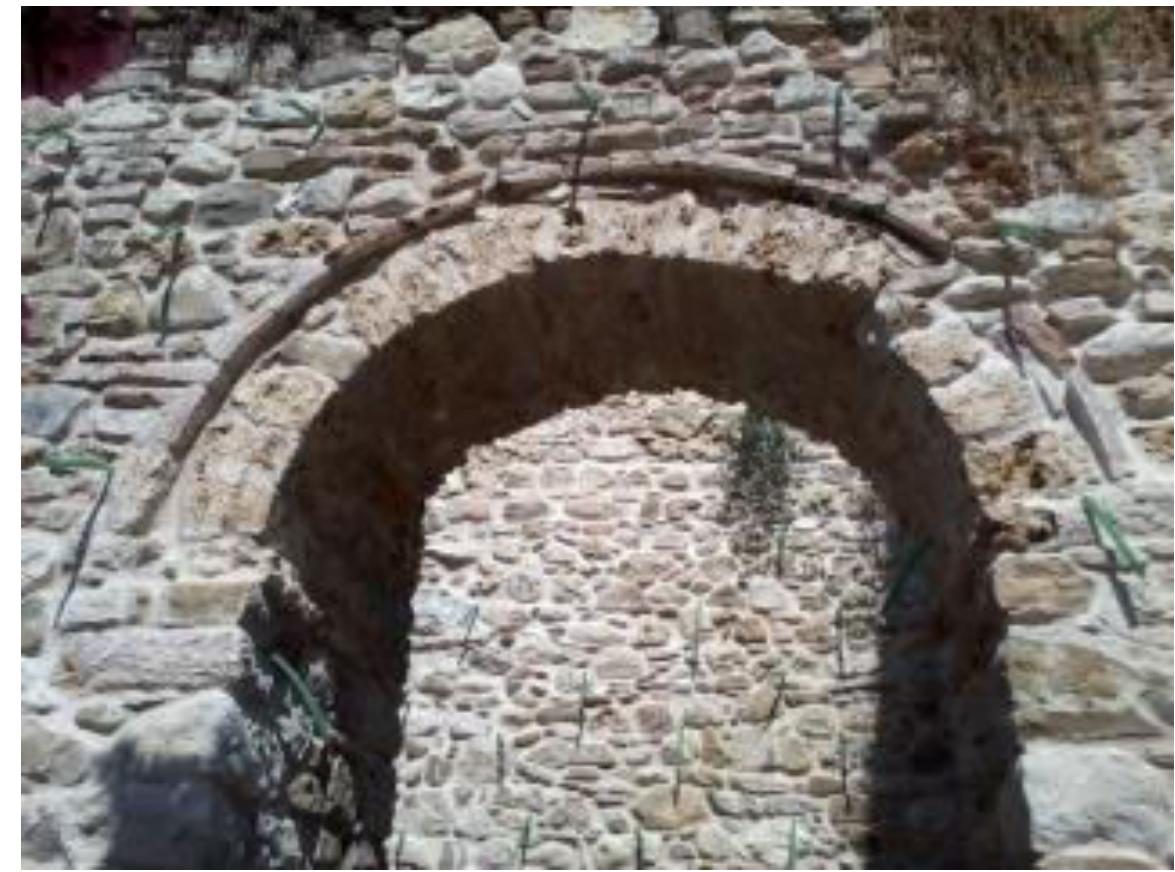
Εικόνα 15: Τόξο εξωνάρθηκα

Στα τόξα της δυτικής πρόσοψης εντοπίζουμε την συνήθη λεπτομέρεια με λίθινους θολίτες, σε εσοχή και λεπτή ταινία από πλακοειδείς λίθους ή θραύσματα πλίνθων σε προεξοχή (βλ. Εικόνα 15).

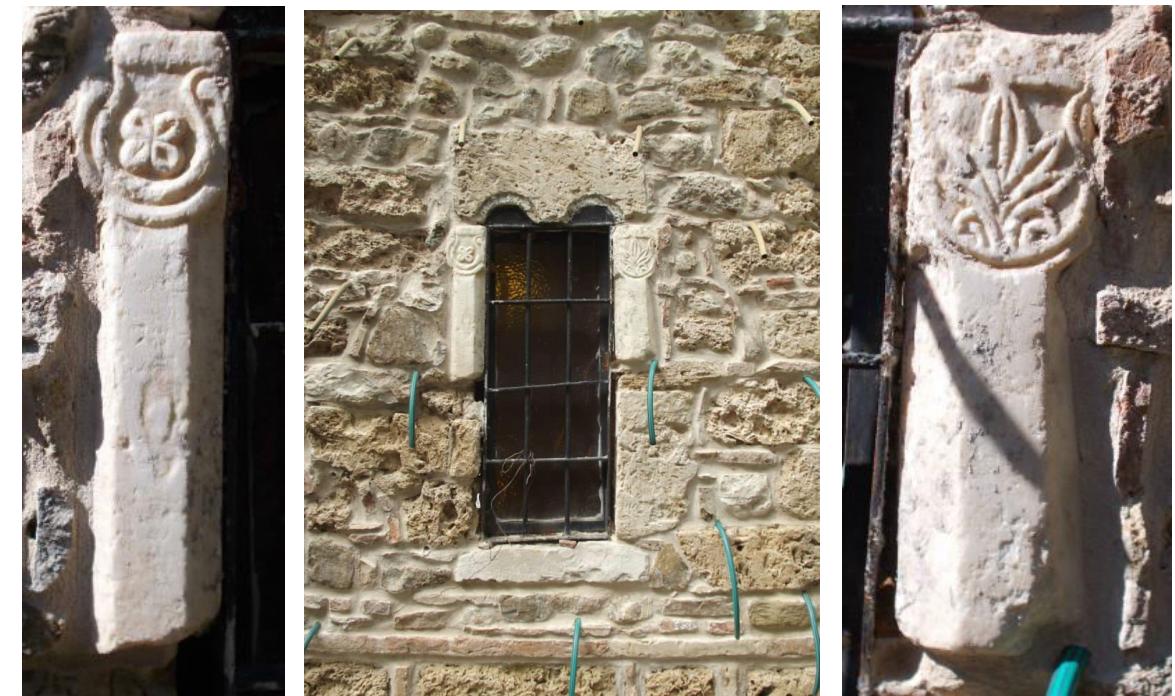
Εικόνα 16: Λεπτομέρεια δίλοβο παραθύρου ιερού.

- δίλοβο μονολιθικό πώρινο ανώφλι και μαρμάρινοι πεσσίσκοι στο παράθυρο της κόγχης του ιερού (βλ. λεπτομέρια)
- μαρμάρινοι λιθόπλινθοι και μαρμάρινοι αμφικιονίσκοι πιθανόν παλαιοχριστιανικής φάσης<sup>21</sup> στα χαμηλά τμήματα των παραστάδων της δυτικής και νότιας εισόδου αντίστοιχα
- μαρμάρινο θωράκιο με ανάγλυφο σταυρό σε συνδυασμό με έτερο δίλοβο ανώφλι παρόμοιο με αυτό της κόγχης του ιερού πάνω από το ανώφλι της νότιας εισόδου (βλ. λεπτομέρεια).

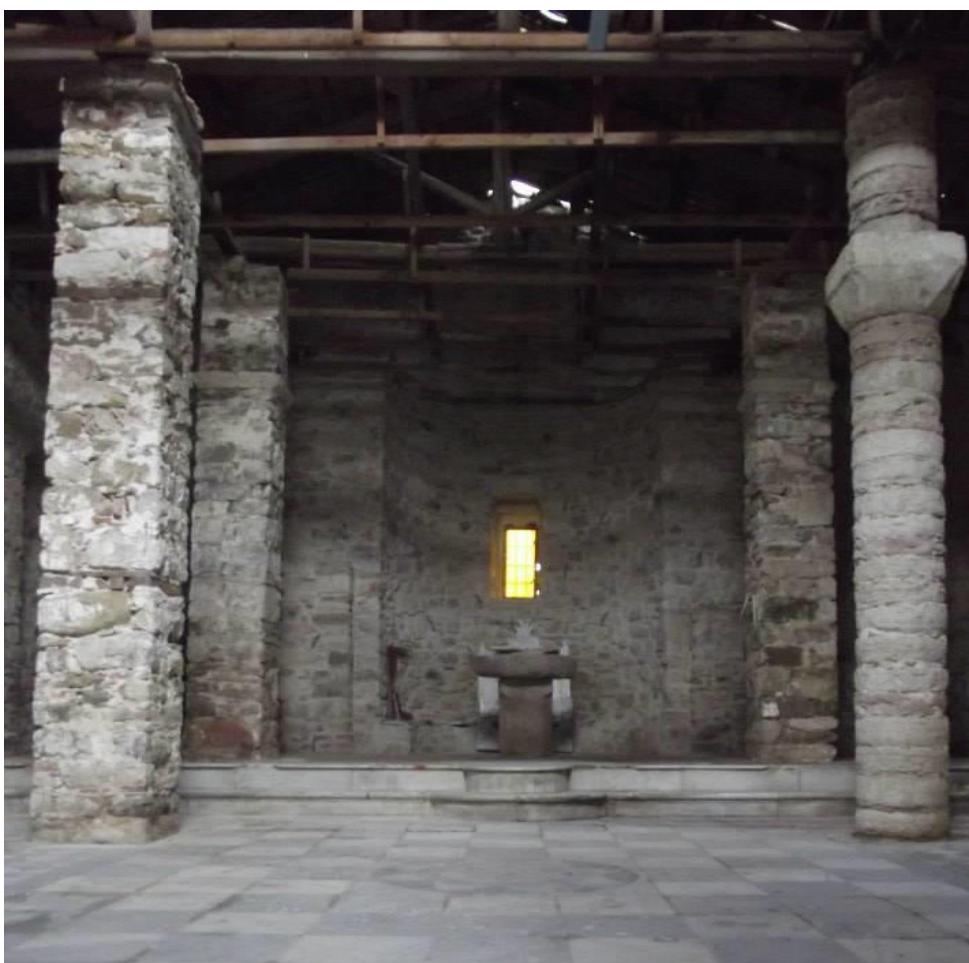
Εικόνα 19: Άποψη ιερού εσωτερικά.

Εσωτερικά ο ναός δίνει την εντύπωση ενός αρκετά διευρυμένου και φωτεινού χώρου (βλ. Εικόνα 19 & Εικόνα 22). Οι αργολιθοδομές δεν παρουσιάζουν ιδιαίτερη επεξεργασία πέραν των οριζόντιων ξυλοδεσιών που εντοπίζονται σε αρκετές θέσεις και σε ύψη συχνά αντίστοιχα με αυτά των οριζόντιων ζωνών των εξωτερικών όψεων. Ξυλοδεσιές παρατηρούνται επίσης στους δύο πεσσούς που χωρίζουν το βόρειο πλάγιο κλίτος από το κεντρικό ενώ απουσιάζουν από αυτούς στον χώρο του ιερού (βλ. Εικόνα 21). Τέλος ξυλοδεσιές εμφανείς ή πίσω από λίθινες ζώνες, εντοπίζονται σε όλες τις εσωτερικές πλευρές του εξωνάρθηκα. Ορισμένες από αυτές είναι τοποθετημένες εξωτερικά στην παρειά του τοίχου και ‘άλλες σε εσοχή και καλυμμένες με μία ζώνη μικρών πλακοειδών λίθων η πλίνθων (βλ. Εικόνα 20). Οι διαφορές στις λεπτομέρειες κατασκευής και στις στάθμες των ζωνών τους σχετίζονται πιθανόν με διαφορετικές κατασκευαστικές φάσεις.

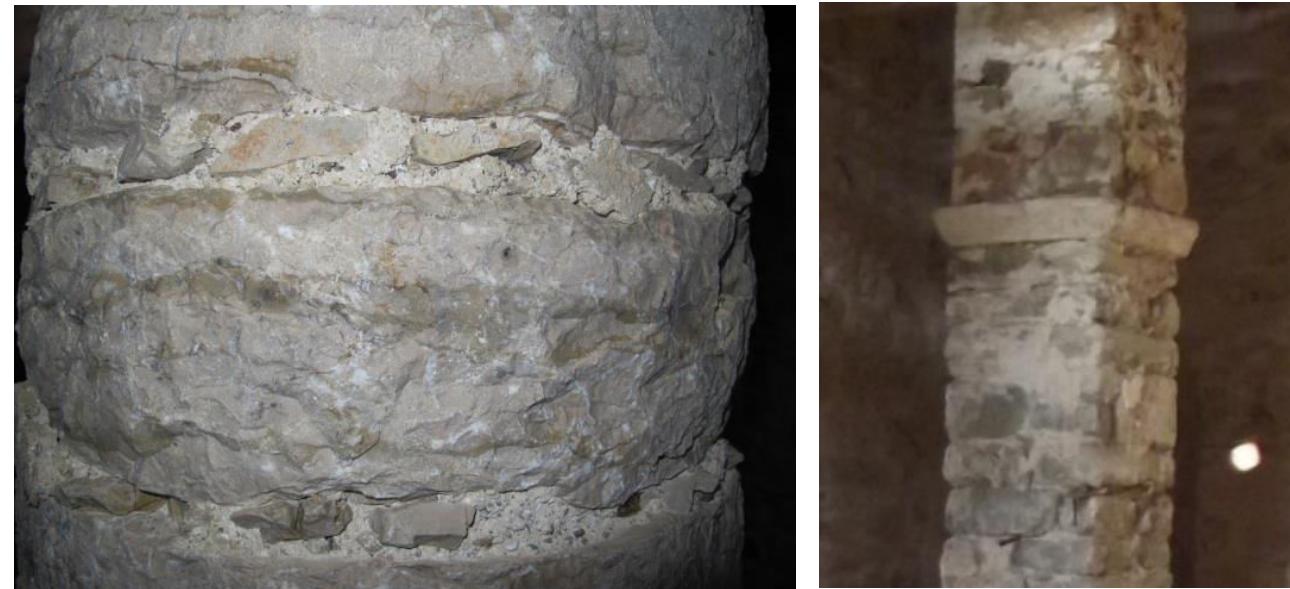
Εικόνα 23: Σφόνδυλος κίονα.

Ο κορμός των κιόνων αποτελείται από σφονδύλους με άτεχνη λάξευση και αρμολόγησή καθώς οι κίονες φαίνεται ότι ήταν επιχρισμένοι. Ιδιαίτερα άτεχνα είναι επίσης και τα κιονόκρανά τους λαξευμένα σε λευκό ασβεστολιθικό πέτρωμα (βλ. Εικόνα 23 & Εικόνα 25). Έχουν μορφή κόλουρης πυραμίδας με λοξές αποτμήσεις στις γωνίες και τετραγωνικό άβακα, ορισμένες από τις πλευρές του οποίου προεξέχουν ελαφρά σε σχέση με την πυραμίδα. Καμπύλες προεξοχές που παραπέμπουν σε κομβία (ή περισσότερο στους μαστούς των παραδοσιακών μαστόρων πέτρας από τα Λαγκάδια) εντοπίζονται σε κάποιες από τις πλευρές όχι απαραίτητα σε κεντρική θέση και σε διάφορα ύψη. Εκτός από τους κίονες ένα τρίτο κιονόκρανο βρίσκεται σήμερα τοποθετημένο στην βάση του δυτικού από τους δύο πεσσούς μεταξύ βόρειου και κεντρικού κλίτους (βλ. Εικόνα 26). Οι κίονες έχουν συνολικό ύψος 3.57μ μαζί με το κιονόκρανο. Στην ίδια στάθμη με το άνω τμήμα των κιονοκράνων, έχουν τοποθετηθεί στους πεσσούς που διαχωρίζουν το ιερό από τον κυρίως ναό, λίθινα επίκρανα, με λοξότμητη προεξοχή σε τρείς από τις πλευρές τους (βλ. τομές ΤΑΣ1, ΤΒΣ1). Η δόμηση πάνω από τα κιονόκρανα και τα επίκρανα συνεχίζεται, με σφονδύλους και ημιλαξευμένους λίθους αντίστοιχα, έως το ύψος των πεσσών του βόρειου κλίτους, δηλαδή την στάθμη έδρασης της σημερινής στέγης (βλ. τομές διαμήκεις).

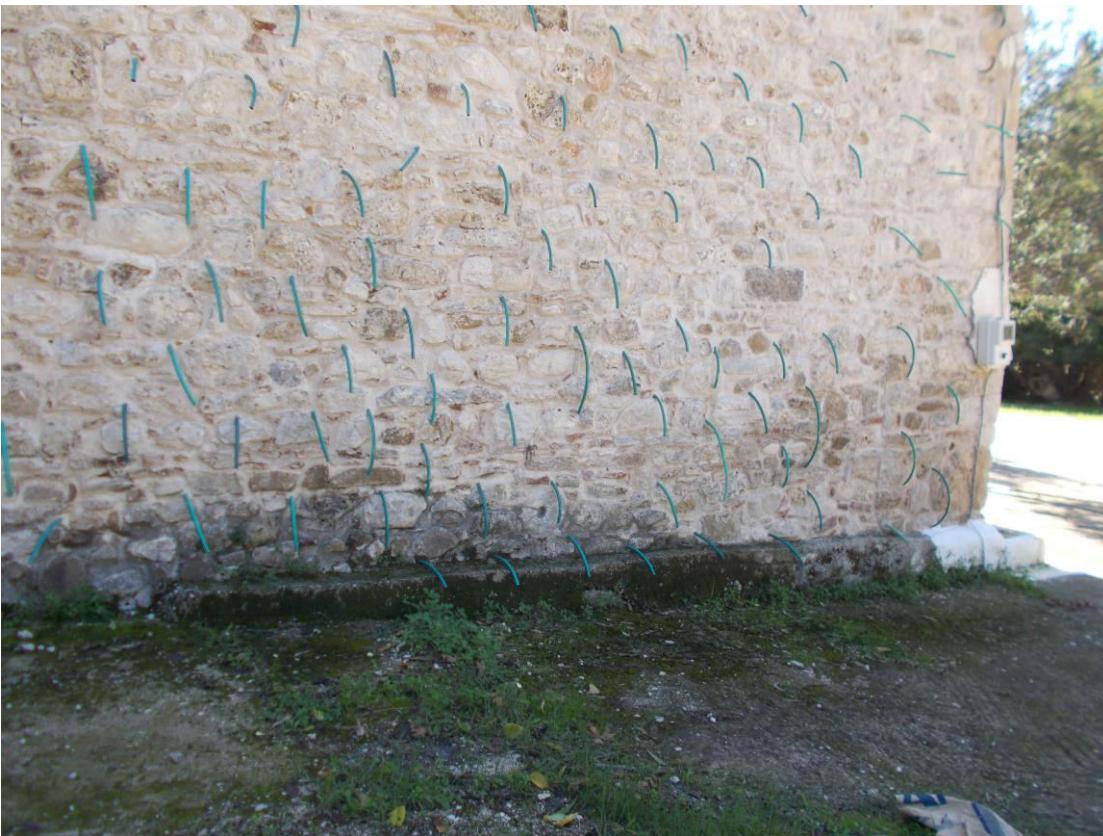
Εικόνα 30: Ευθυντηρία Βόρειας όψης.

Δεν ήταν δυνατή η ανεύρεση στοιχείων για την θεμελίωση του ναού και δεν έγινε περισσότερη διερεύνηση. Στοιχείο που φέρνει μορφή ευθυντηρίας παρατηρείτε στο χαμηλότερο μέρος της τοιχοποιίας και φαίνεται να τρέχει περιμετρικά του ναού (βλ. Εικόνα 30). Ορατό είναι στην βόρεια πλευρά και στην νότια. Πιθανόν σχετίζεται με την θεμελίωση του ναού.

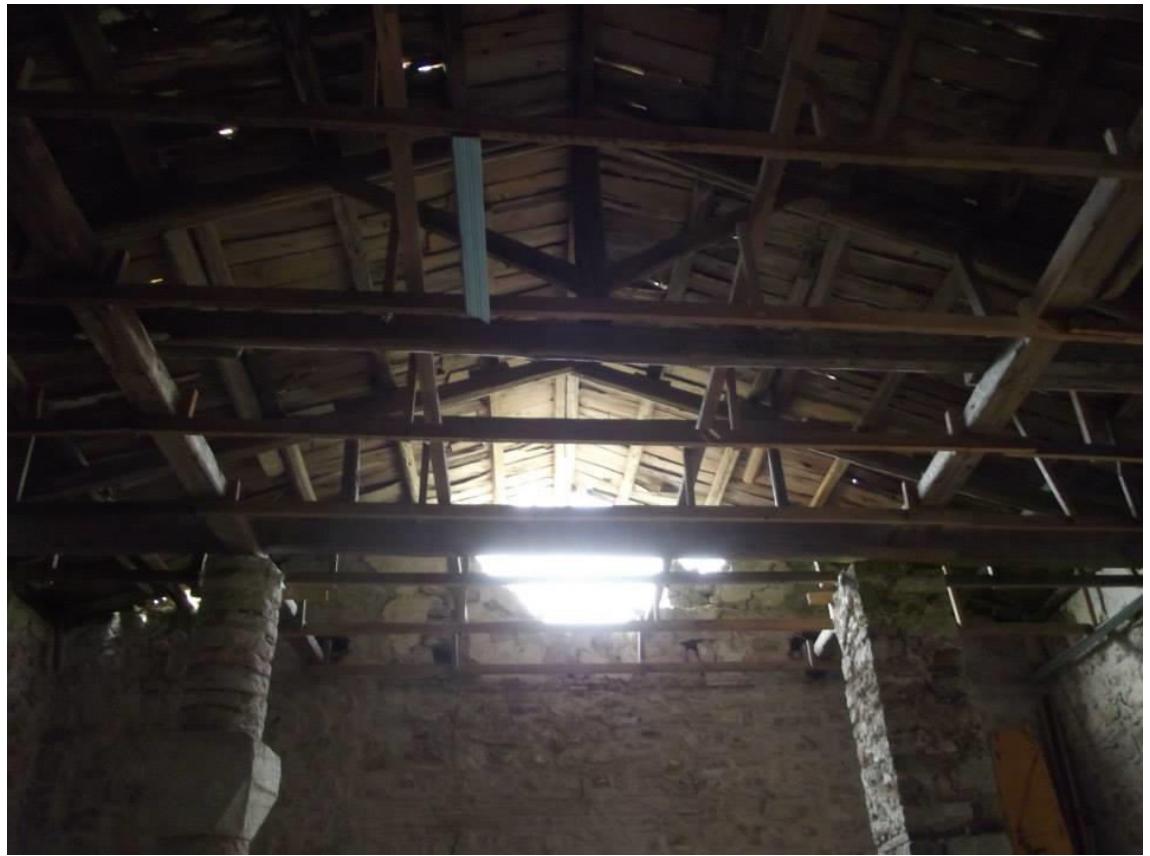
Εικόνα 33: Άποψη εσωτερικά στέγης

Η κάλυψη του ναού στεγάζεται με μία ενιαία ξύλινη δίρριχτη στέγη. Το ξύλινο σύστημα στέγασης αποτελείται από δύο είδη ζευκτών, τρία ρωμαϊκά και ένα ελληνικό (βλ. Εικόνα 33). Κατά μήκος του πέτρινου τοίχου στο ύψος της έδρασης της στέγης πιθανόν είναι τοποθετημένο οριζόντιο ξύλινο στοιχείο ο λεγόμενος στρωτήρας. Δεν είναι δυνατή η διερεύνηση του. Ο φορέας, στηρίζει τα διαγώνια στοιχεία, ψαλίδια ή αμείβοντες. Το σύστημα αυτό επιτρέπει την ομαλή και χωρίς αστοχίες μεταφορά των πλάγιων ωθήσεων στη λιθοδομή. Οι κεκλιμένοι φορείς στηρίζονται κεντρικά σε κατακόρυφο ορθοστάτη με αντηρίδες. Πάνω στους τεγοστάτες, σε όλο το μήκος της στέγης στηρίζεται ο κορφιάς . Τα ζευκτά επίσης εδράζονται πάνω σε δύο μεγάλους διαμήκεις δοκούς που βρίσκονται πάνω από τα υποστυλώματα. Ωστόσο, εκτός από αυτόν τον φορέα παρατηρείται και άλλος ένας, απλούστερος όπου δεν έχει λοξές αντηρίδες και τεγοστάτη, δηλαδή εμφανίζονται "ορφανά ψαλίδια".

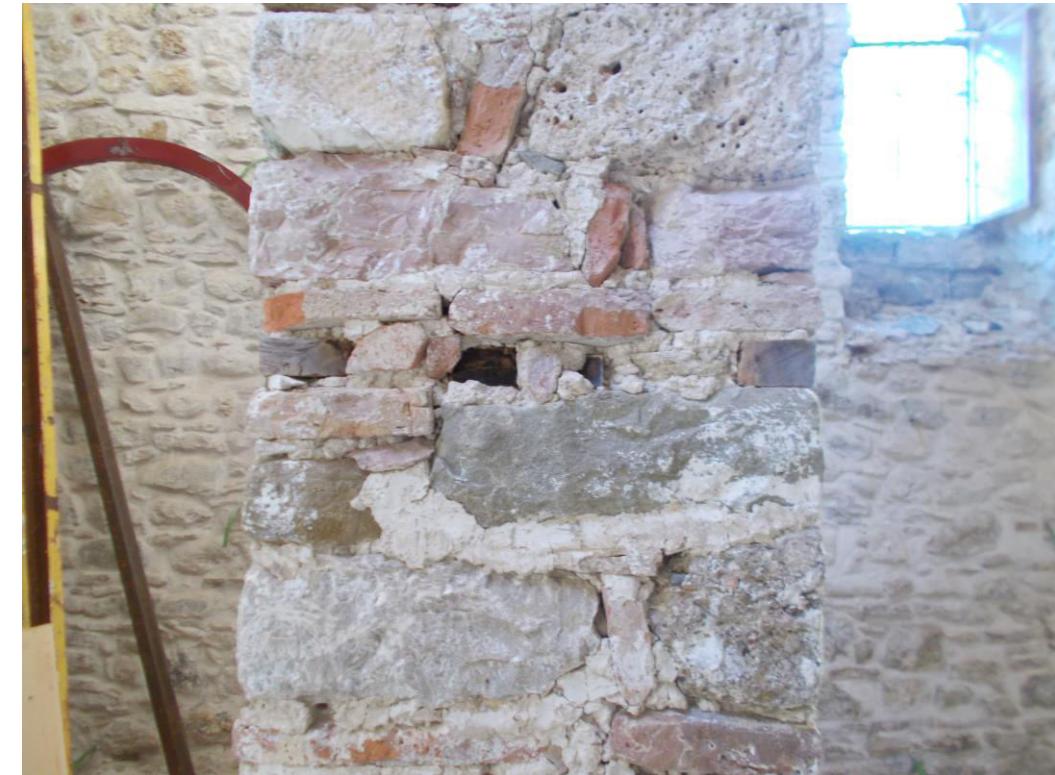
Εικόνα 34: Πεσσός κυρίως ναού.

Δύο είδη υποστυλωμάτων μπορεί να δει κανείς με την είσοδο του στον ναό, τέσσερις πεσσούς και δύο κίονες. Η διάταξη τους στο χώρο έχει ως εξής: δύο πεσσοί περίπου διατομής  $0,59 \times 0,59$  μ δομημένοι με αργολιθοδομή στο χώρο του ιερού και άλλους δύο στο κυρίως ναό αριστερά της κεντρικής εισόδου με διατομή  $0,60 \times 0,60$  (βλ. πίνακα υποστυλωμάτων). Οι πεσσοί που βρίσκονται στο ιερό φέρουν επιστύλιο σε ύψος 3,14 μ σε αντίθεση με αυτούς που βρίσκονται στον κυρίως ναό που δεν έχουν. Επιπλέον παρατηρούνται διαφορές και στον τρόπο δομής. Ενώ είναι δομημένοι με τα ίδια υλικά δηλαδή αργούς λίθους ακανόνιστου σχήματος επιπλέον διακρίνεται σε διάφορα ύψη, ξυλοδεσιά με πρόχειρη διάταξη. Χρειάζεται επίσης να σημειωθεί ότι οι κίονες που βρίσκονται στον ναό αποτελούνται από σφονδύλους διαμέτρου 0,40 μ και συνδέονται μεταξύ τους με κονίαμα σύστασης και υλικών όπως λεπτόκοκκος και αδρανή σκούρας αποχρώσεως καθώς και εμφανίζονται σφήνες για την πλήρωση των κενών.

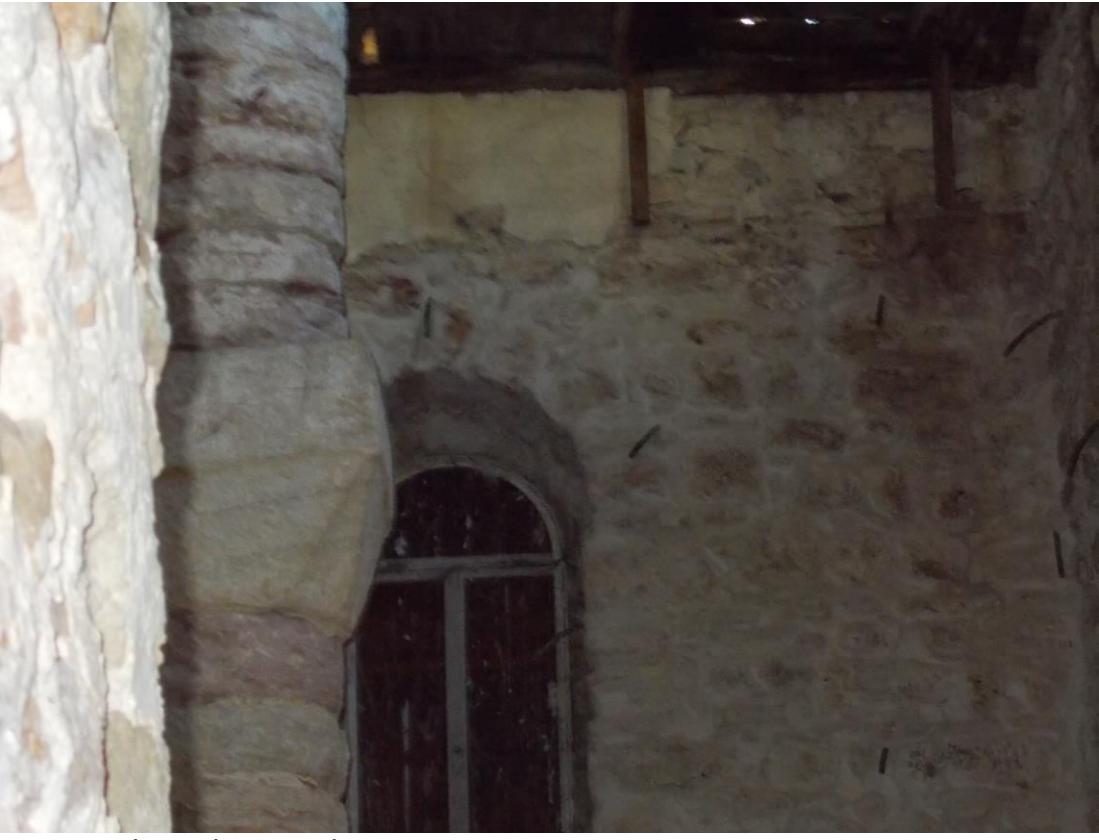
Εικόνα 36: Ίχνη επιχρίσματος

Σε όλη την τοιχοποιία έχουν καθαιρεθεί τα επιχρίσματα. Υπάρχουν μόνο ορισμένα σημεία όπου έχουν μείνει ίχνη επιχρίσματος, όπως στο πάνω μέρος του δυτικού τοίχου, του νότιου και του βόριου εσωτερικά (βλ. τομές Σ2).

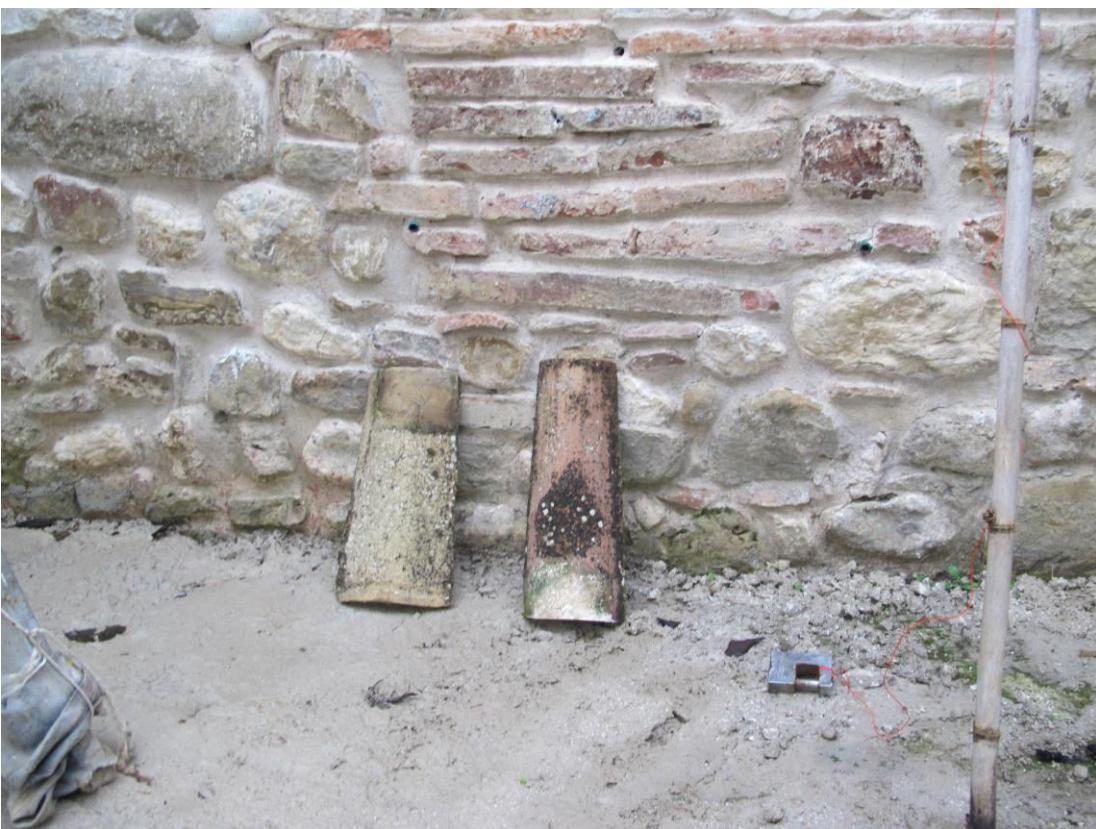
Εικόνα 42: Είδη κεραμιδιών στέγης.

Η επικεράμωση αποτελείται από, τους στρωτήρες και τους καλυπτήρες, η σύνδεση τους γίνεται ακουμπητά. Το πέτσωμα της στέγης αποτελείται από σανίδες ακανόνιστου σχήματος διαφόρων μεγεθών, και στρώσεων.

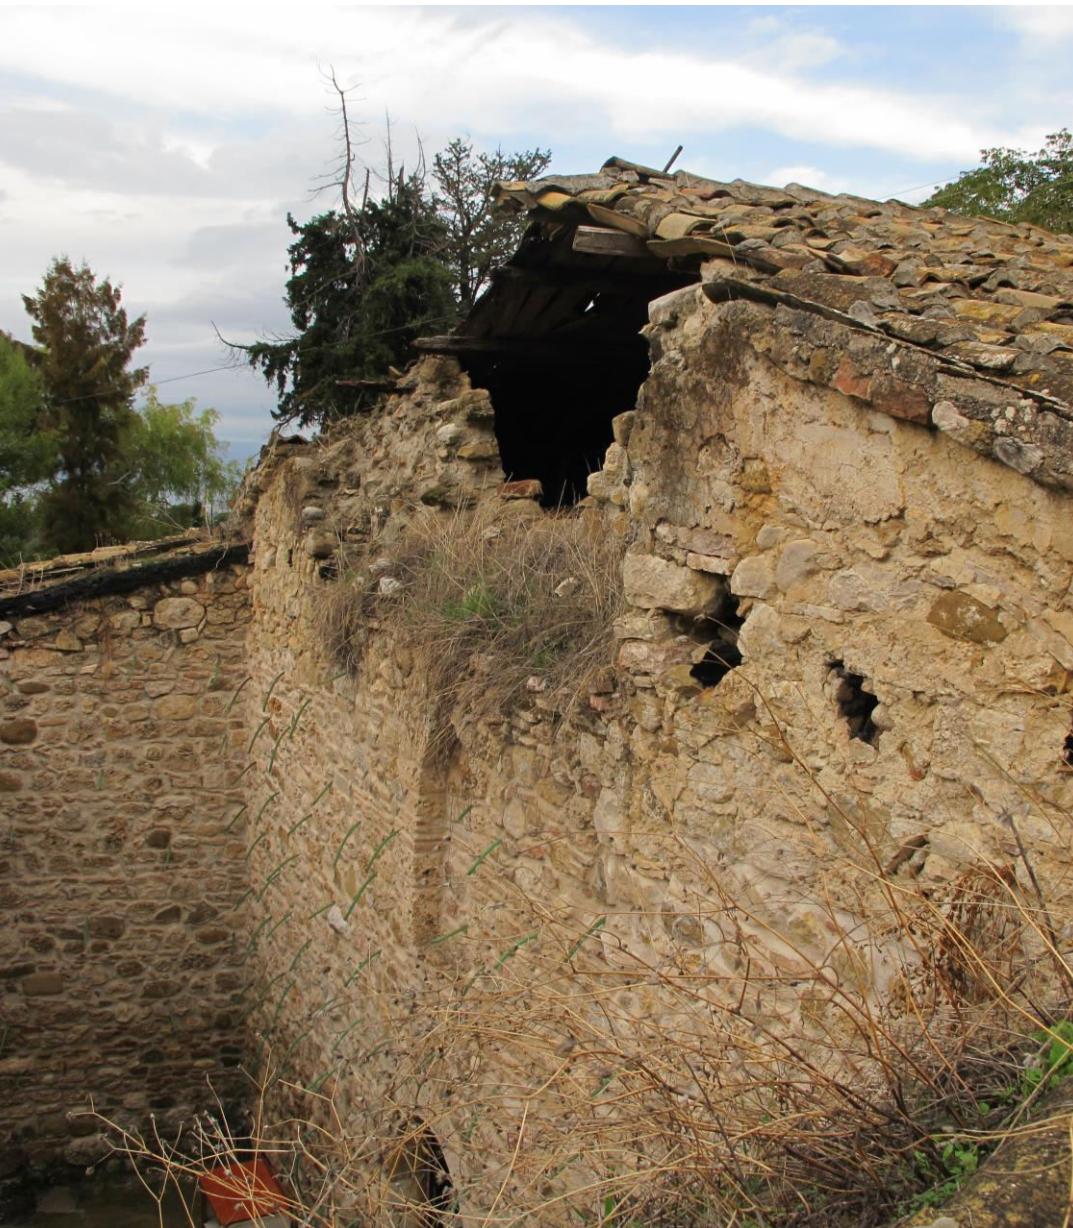
Εικόνα 48: Δυτική όψη κορφιάς

Η τοιχοποιία δεν εμφανίζει σημαντικές φθορές όσον αφόρα την στατικότητα της δεν παρουσιάζει κανενός εύρους ρωγμή παρά μόνο τοπικές καταρρεύσεις, φύτευση και ανάπτυξη μικροοργανισμών. Σε όλες τις όψεις εσωτερικά και εξωτερικά έχει καθαιρεθεί το επίχρισμα. Στην δυτική όψη μεγάλο μέρος της επιφάνειας της λιθοδομής έχει καταρρεύσει από την εσωτερική και την εξωτερική παρειά του τοίχου (βλ. Εικόνα 48). Στο σημείο της ‘οπής’ έχει αναπτυχθεί φύτευση και μικροχλωρίδα. Στον εξωνάρθηκα και στο εσωτερικό τοίχο της δυτικής όψης γίνεται εύκολα αντιληπτή η φθορά που έχουν υποστεί οι ξυλοδεσιές (βλ. τομές Σ2).

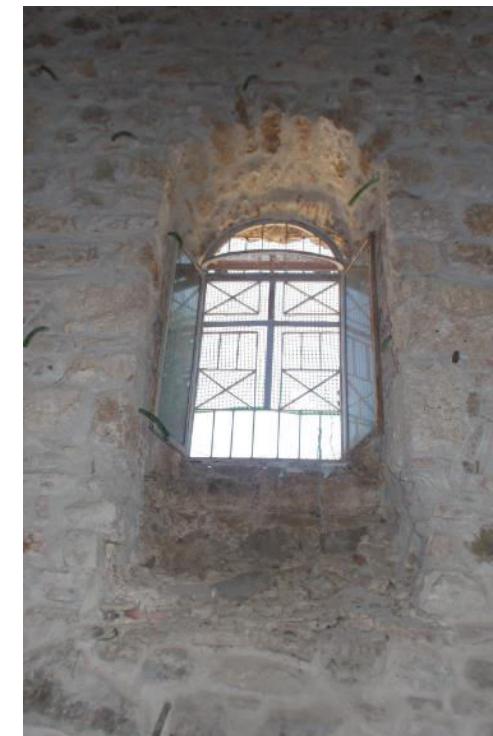
Μούχλα εσωτερικά στην Βόρεια όψη.

Στην νότια και στην βόρεια πλευρά στο εσωτερικό και στο εξωτερικό της τοιχοποιίας παρατηρείται ανάπτυξη μικροοργανισμών και μικροχλωρίδας στα κατώτερα στρώματα της κυρίως (βλ. Εικόνα 50). Επιπροσθέτως παρατηρούνται καθαιρέσεις στις ποδιές των παραθύρων εσωτερικά ενώ εξωτερικά στα ανώτερα τμήματα της τοιχοποιίας έχει πραγματοποιηθεί καθαίρεση αρμολογήματος (βλ. όψεις Σ2).

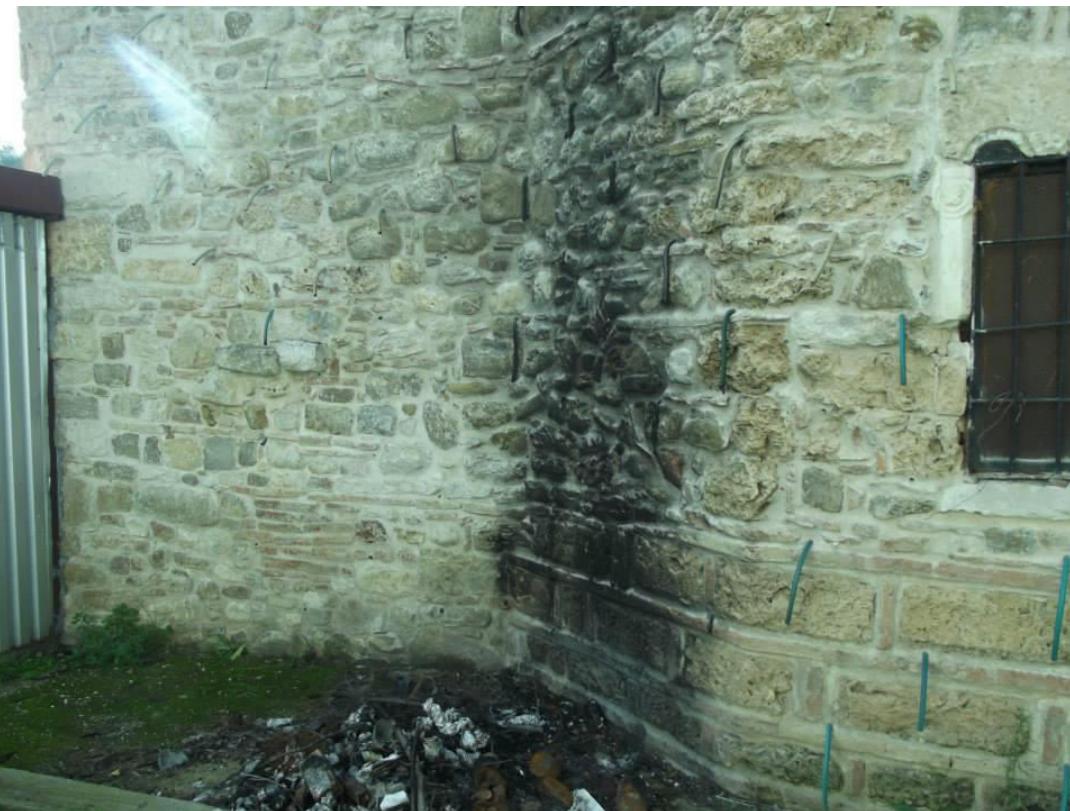
Εικόνα 52: Ανατολική όψη.

Περιμετρικά του ναού σε όλους τους εξωτερικούς τοίχους είχαν ξεκινήσει εργασίες αποκατάστασης του ναού μερικά χρόνια πριν και διακόπηκαν για αγνώστους λόγους. Τα σωληνάκια για τα ενέματα που είχαν τοποθετηθεί τότε, σήμερα αποτελούν μέρος της παθολογίας του ναού διότι έχουν διανοιχτεί οι αρμοί και εισέρχονται τα όμβρια ύδατα (βλ. Εικόνα 51). Στην ανατολική πλευρά ο τοίχος έχει αποκτήσει σκούρο χρώμα λόγω ρύπων φωτιάς και σε σημεία οπού εφάπτεται το διπλανό κτίσμα μεταλλικής κατασκευής έχει παρατηρείται εμφανές μπετόν (βλ. Εικόνα 52). Πάνω στην νότια όψη έχει ακουμπήσει κτήριο μεταλλικής κατασκευής και έχει υποστεί παραμόρφωση η όψη. (βλ, τομές Σ2)

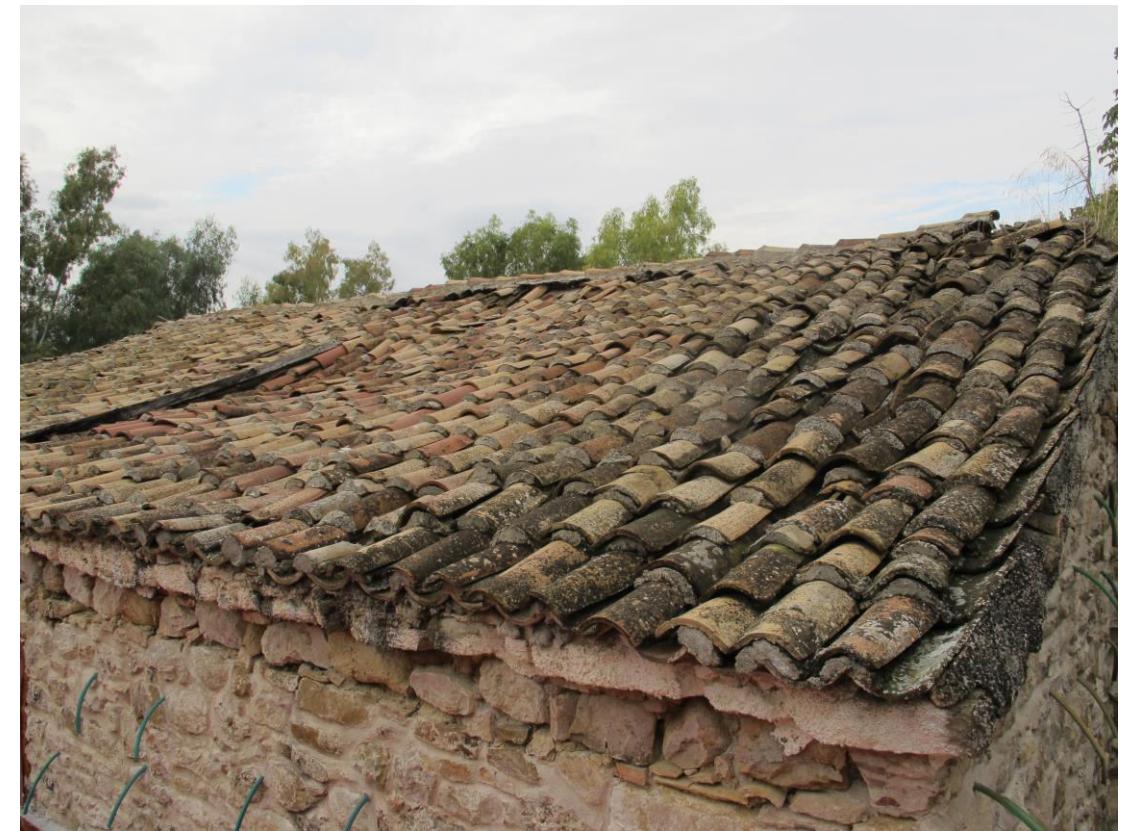
Εικόνα 53: Άποψη στέγης.

Ο φέρων οργανισμός της στέγης είναι σε κακή κατάσταση. Τα προβλήματα δεν περιορίζονται μόνο στην ανάπτυξη μικροοργανισμών καθώς και στην παραμόρφωση της στέγης. Δεν αποτελούν μόνο αυτά μέρος των φθορών αλλά και η διάβρωση της ξυλείας όπως και η κατάρρευση σανίδων της στέγης.

Οι σανίδες του πετσώματος είναι σε κακή κατάσταση, σε μεγάλο ποσοστό αποσαθρωμένες λόγω των εισερχομένων υγρασιών. Η επικάλυψη από βυζαντινού τύπου κεραμίδια είναι σε μέτρια κατάσταση, η κακή δε τεχνική τοποθέτησης αφήνει το περιθώριο για την εισροή οβριών υδάτων. Πολλά κεραμίδια έχουν αποκολληθεί από την στέγη και πολλά από αυτά έχουν σπάσει καθώς και ο κορφιάς φαίνεται να αποκλίνει από τον οριζόντιο άξονα (βλ. όψεις και τομέςΣ2). Ιδιαίτερα σημαντική θεωρείται η παραμόρφωση της στέγης.

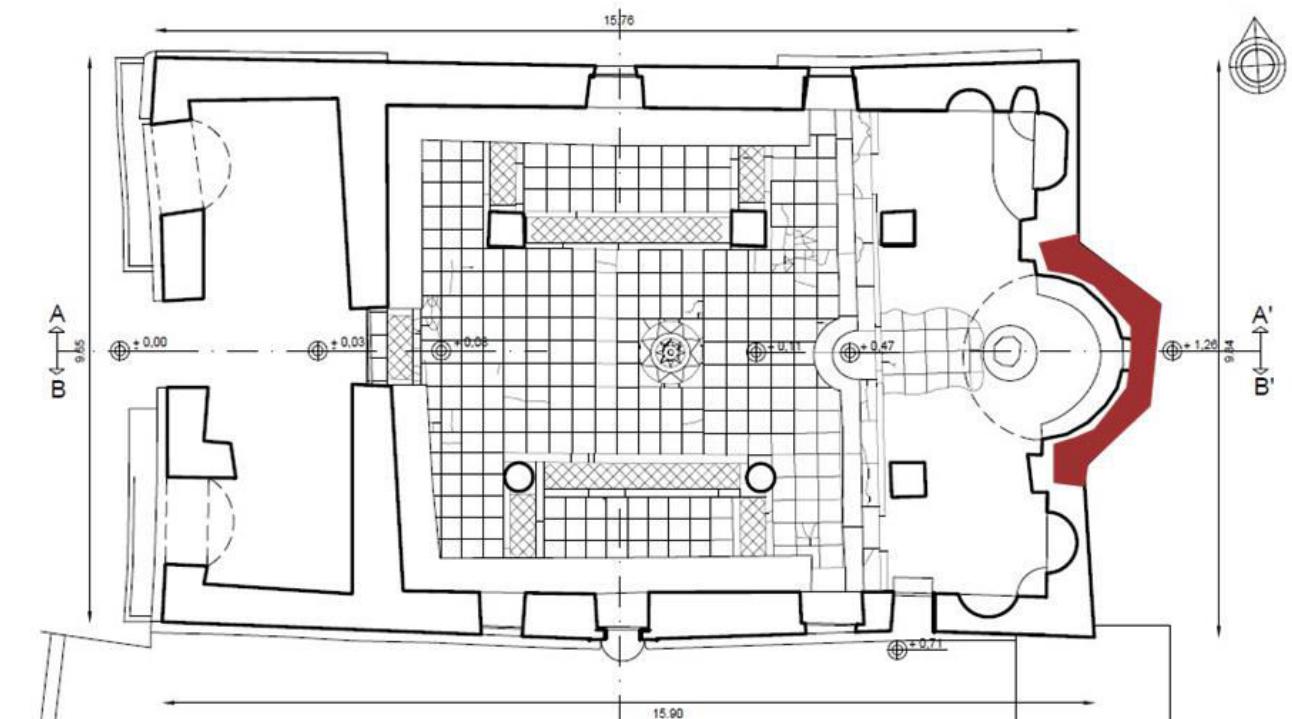
Εικόνα 54: Κάτοψη ναού, βυζαντινή φάση.

Μεσοβυζαντινοί πρέπει να θεωρηθούν οι μαρμάρινοι πεσσίσκοι τέμπλου στο παράθυρο του ιερού καθώς φέρουν στο άνω τμήμα τους χαρακτηριστικά κοσμήματα της περιόδου. Αξίζει να σημειωθεί ότι οι διαστάσεις τους είναι οι απαιτούμενες για την διαμόρφωση τέμπλου αντίστοιχου με ναό πλάτους όσο του υφισταμένου.

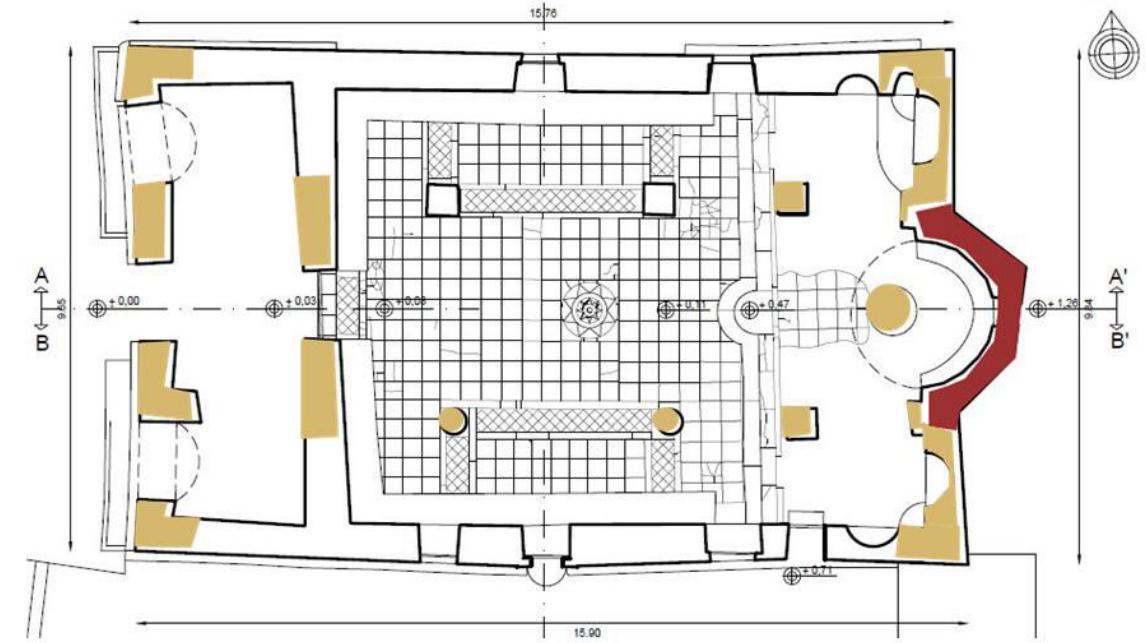
Εικόνα 55: Κάτοψη ναού, βυζαντινή και μεταβυζαντινή φάση.

Στην μεταβυζαντινή περίοδο φαίνεται να ανήκουν αρκετά από τα σωζόμενα τμήματα Σε αυτή την φάση πρέπει να διαμορφώθηκαν και τα κύρια έως σήμερα χαρακτηριστικά της κάτοψης. Οι αναλογικές σχέσεις των επιμέρους διαστάσεων και η διάταξη των στηριγμάτων του ναού παραπέμπουν ευθέως σε 4κιόνιο σταυροειδή εγγεγραμμένο τύπο. Το τετράγωνο σχήμα και η αναλογία 2/1 μεταξύ μεσαίου και πλάγιων τμημάτων δείχνει συντηρητισμό και προσήλωση στο βυζαντινό πρότυπο που πιθανόν σχετίζεται με πρώιμη μεταβυζαντινή φάση. Αντιθέτως η απουσία κογχών σε προεξοχή στα παραβήματα και η ενοποίησή τους με το ιερό βήμα αποτελούν νεωτεριστικά στοιχεία που πιθανόν σχετίζονται με μεταγενέστερες επεμβάσεις μικρής κλίμακας. Η λεπτομέρεια της μη στοίχισης των παραστάδων του ιερού με τα στηρίγματα του τρούλου ερμηνεύεται με την κατάταξή του ναού στην παραλλαγή του σύνθετου 4κιόνιου καθώς επιτρέπει την διαφοροποίηση της στέγασης του ιερού βήματος από αυτήν της ανατολικής κεραίας.

Η αμελής και πρόχειρη λάξευση κιόνων και κιονοκράνων, δείχνει απομάκρυνση από τα βυζαντινά πρότυπα και αποτελεί ένδειξη για την χρονολόγησή τους επίσης στην μεταβυζαντινή περίοδο. Παρόμοιοι σφραγδυλωτοί κίονες εντοπίζονται και στην μεταβυζαντινή Μονή Αγ. Πάντων Τριταίας της οποίας η Μονή Μεταμορφώσεως αποτελεί μετόχι (βλ. Εικόνα 57).

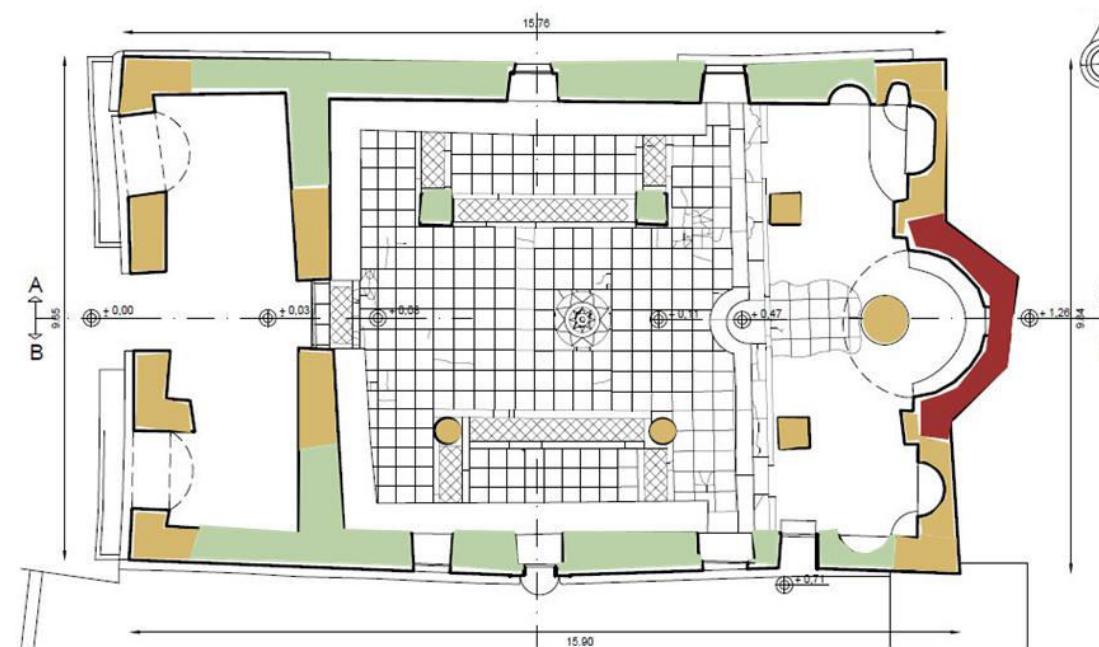
Εικόνα 64: Κάτοψη με κατασκευαστικές φάσεις.

Στην τρίτη και τελευταία από τις βασικές οικοδομικές φάσεις στο τέλος του 19<sup>ου</sup> αιώνα υποθέτουμε ότι αναδιαμορφώνεται η στέγαση καθώς η θολοδομία του μνημείου πρέπει να είχε εντελώς καταστραφεί. Επιλέγεται η λύση της βασιλικής, που αποτελούσε κυρίαρχη τάση στην ναοδομία της εποχής. Για την στήριξή της ξύλινης στέγης ανακατασκευάζονται, με την μορφή πεσσών, τα στηρίγματα που διαχωρίζουν το βόρειο κλίτος από το μεσαίο και υπερυψώνονται οι κίονες και οι πεσσοί του ιερού μέχρι το ύψος του κοσμήτη. Επίσης ανακατασκευάζεται ο βόρειος και νότιος τοίχος, πιθανόν με μεγαλύτερα ανοίγματα από τα αρχικά, ενσωματώνοντας τυχόν σωζόμενα χαμηλά τμήματα. Τέλος συμπληρώνεται το βόρειο και νότιο άκρο του δυτικού τοίχου που διασταυρώνονται με τους προηγούμενους. Στον εξωνάρθηκα σφραγίζονται τα τοξωτά ανοίγματα στην βόρεια και νότια πλευρά και κατασκευάζεται νέα μονόριχτη στέγη. Στα παραπάνω τμήματα πέραν της ενιαίας στάθμης των οριζόντιων ζωνών τους παρατηρούνται επίσης και κοινές κατασκευαστικές λεπτομέρειες της τοιχοποιίας και των ξυλοδεσιών.
