ΠΤΥΧΙΑΚΗ ΕΡΓΑΣΙΑ
**ΑΠΟΚΑΤΑΣΤΑΣΗ ΚΑΙ ΕΠΑΝΑΧΡΗΣΗ ΤΟΥ
ΞΕΝΟΔΟΧΕΙΟΥ «ΞΕΝΙΑ» ΣΤΟ ΚΑΣΤΡΟ - ΦΡΟΥΡΙΟ
ΑΡΤΑΣ**

ΤΗΣ ΣΠΟΥΔΑΣΤΡΙΑΣ : ΡΟΖΑΛΙΑΣ ΣΠΗΛΙΟΠΟΥΛΟΥ
ΕΠΙΒΛΕΠΟΥΣΑ ΚΑΘΗΓΗΤΡΙΑ : ΔΕΣΠΟΙΝΑ ΔΑΓΟΓΙΑΝΝΗ

ΠΑΤΡΑ 2012

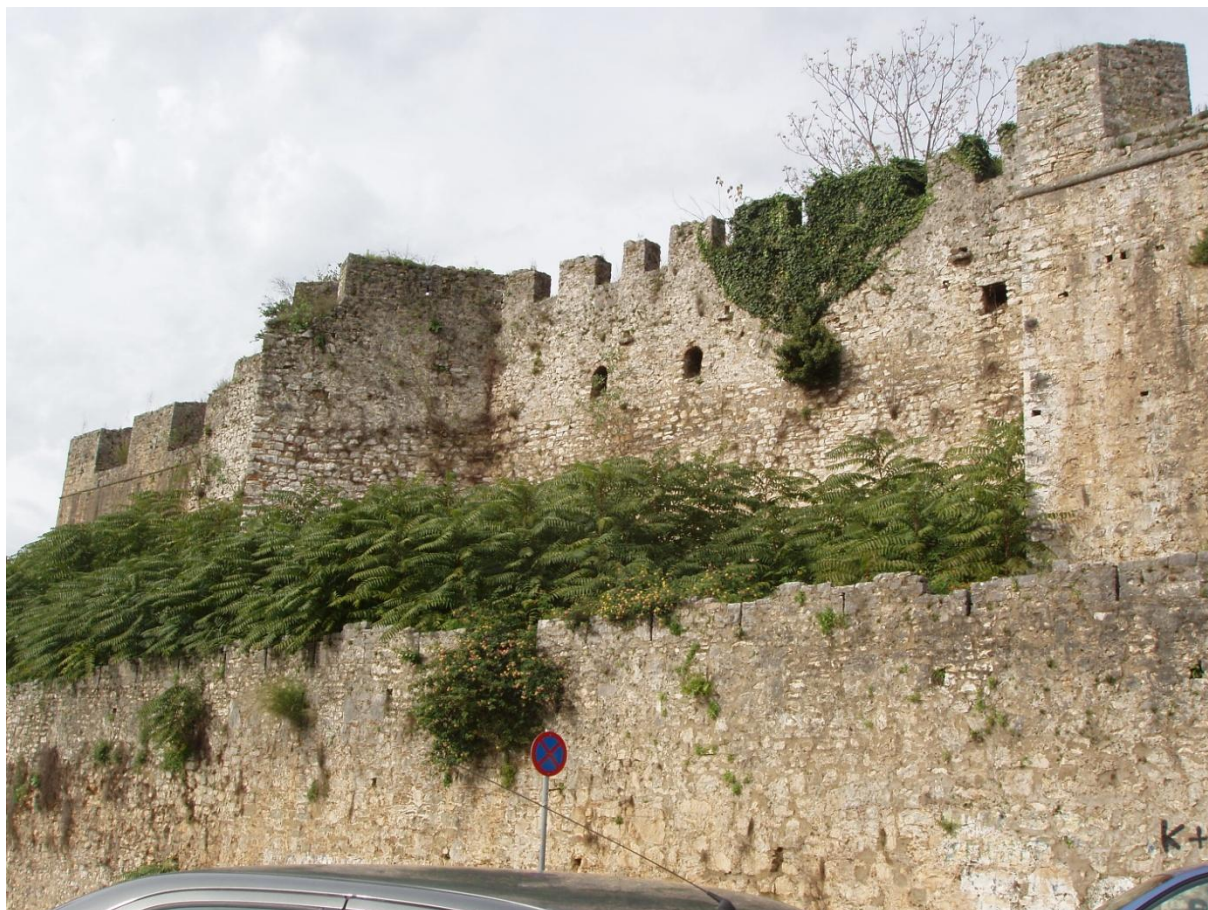
Εικόνα 8 Τείχη δυτικά της εισόδου

Το πάχος του τείχους είναι **2,50 μέτρα**, το δε ύψος του φτάνει τα **10 μέτρα** και στέφεται από επάλξεις, πίσω απ' τις οποίες υπάρχει ο περιδρομος για τους πολεμιστές. Η τοιχοδομή του είναι απλή, με **ακανόνιστα λαξευμένες μικρές πέτρες και παρεμβολή πλίνθων, αόρατων** στο μεγαλύτερο μέρος του τείχους, επειδή καλύφθηκαν από μεταγενέστερο κονίαμα. Ιδιαίτερα καλή **ισόδομη πλινθοπερίβλητη βυζαντινή τοιχοποιία** εμφανίζεται στο πάνω τμήμα της δυτικής πλευράς του κάστρου, καθώς και στην ανατολική πλευρά του εσωτερικού οχυρού, όπου υπάρχει και πλίνθινη διακόσμηση.

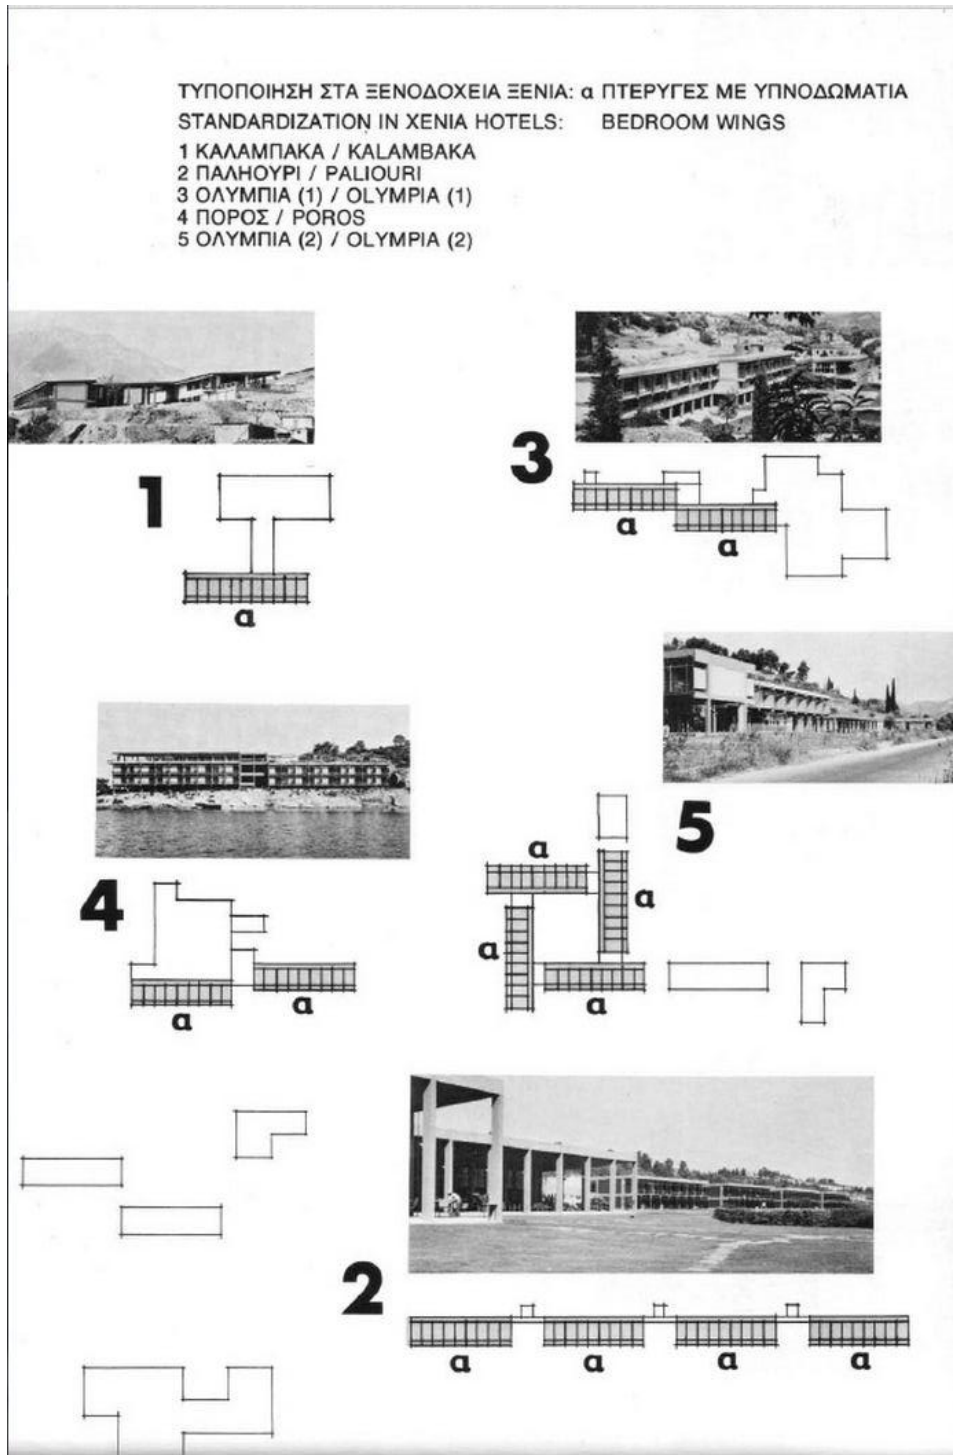
Εικόνα 15 τυποποίηση διάταξης δωματίων στα Ξενία⁵

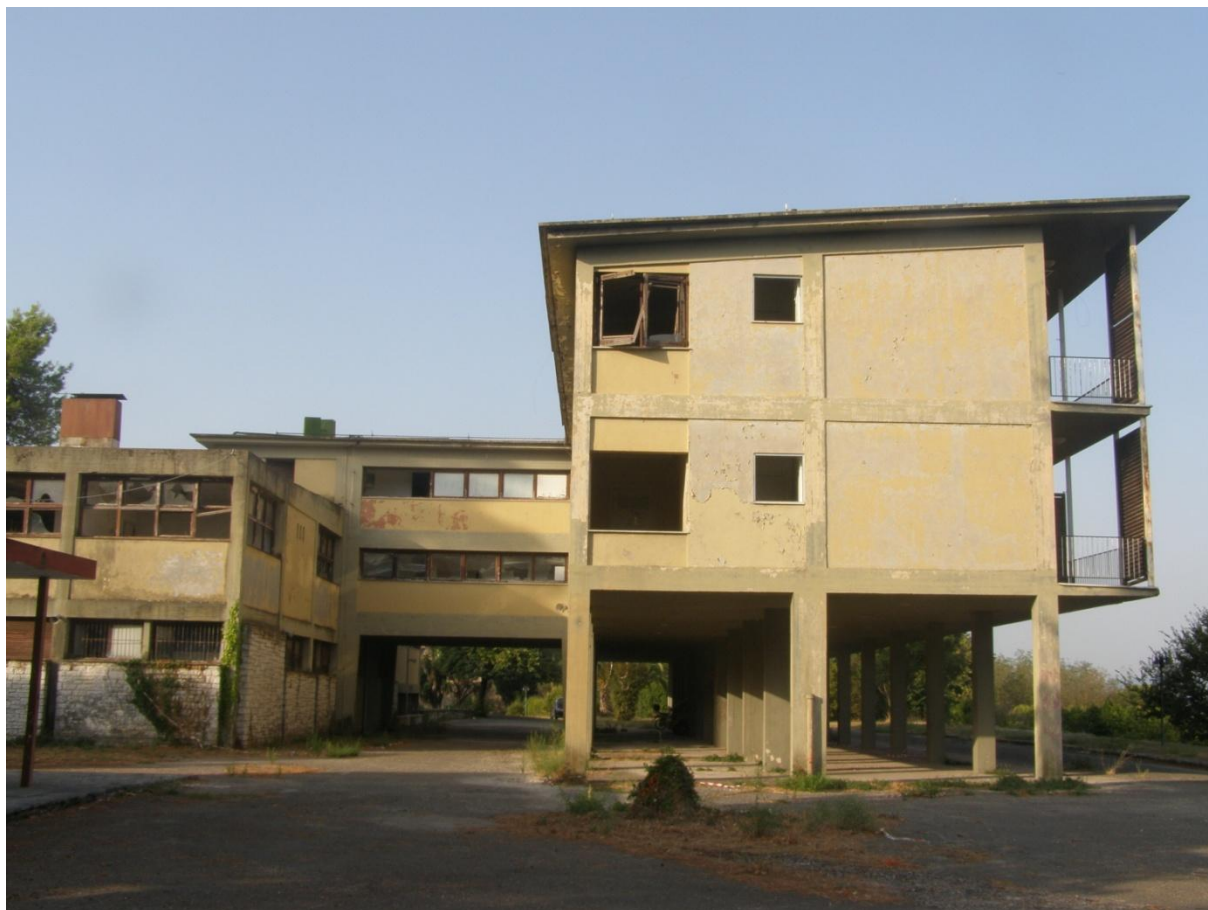
Εικόνα 17 Σύνδεση μερών κτηρίου

Το κτίσμα μας χωρίζεται σε τρεις ζώνες. Το ένα κτήριο είναι τα δωμάτια-μακριά από τη βοή των χώρων συνάθροισης. Μια αερογέφυρα ενώνει τα δωμάτια με τον κύριο δημόσιο χώρο δημιουργώντας ένα νοητό τείχος με τον ιδιωτικό. Και τέλος ο κύριος όγκος όπου έχουμε τη ρεσεψιόν, το Lobby, το χώρο εστίασης, το bar, την κουζίνα και τους βοηθητικούς χώρους του προσωπικού (με ανεξάρτητες εσωτερικές σκάλες).

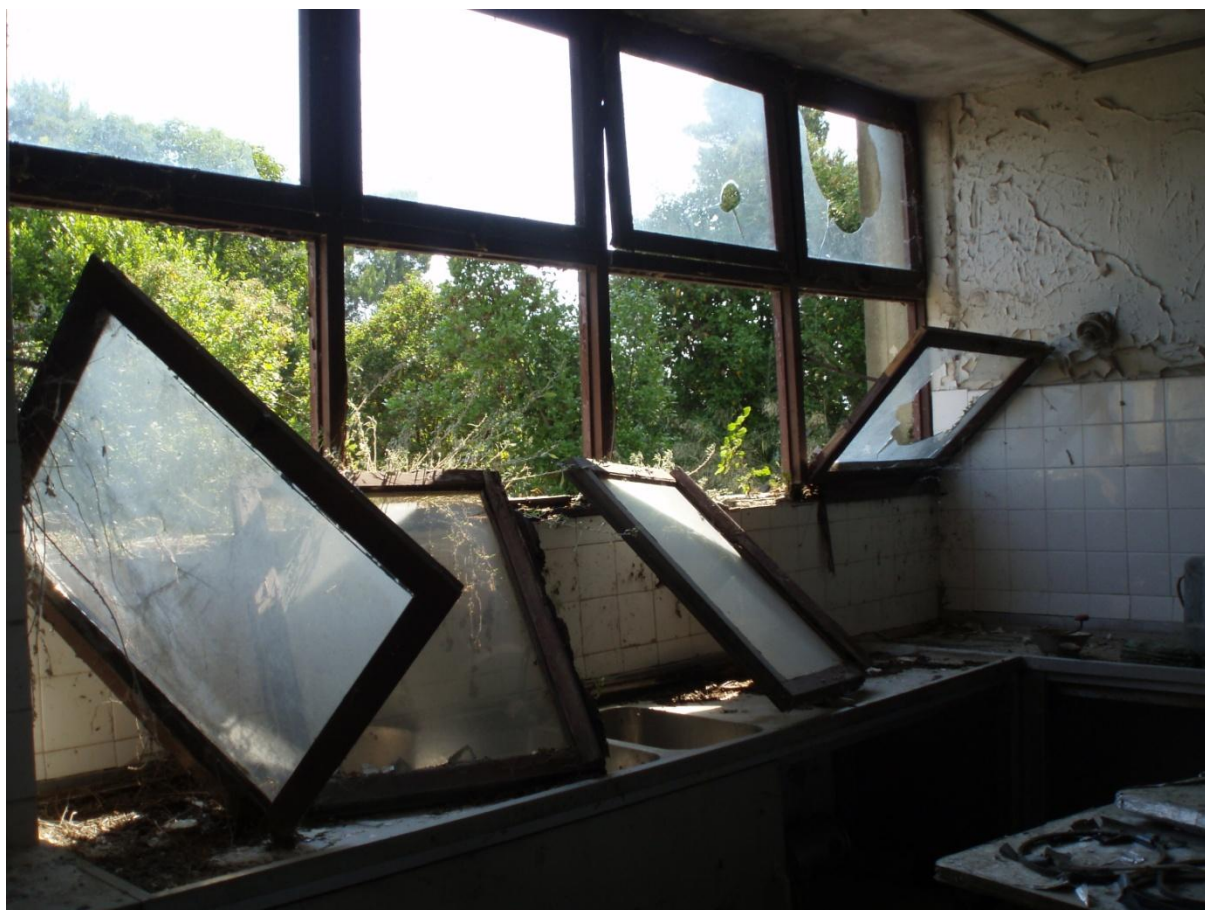
Εικόνα 20 Σπασμένα κουφώματα στην κουζίνα

Τα κουφώματα δυστυχώς είναι τελείως κατεστραμμένα και ίσως είναι και το σημαντικότερο στοιχείο της συνθέσεως που χρήζει άμεσης αλλαγής.

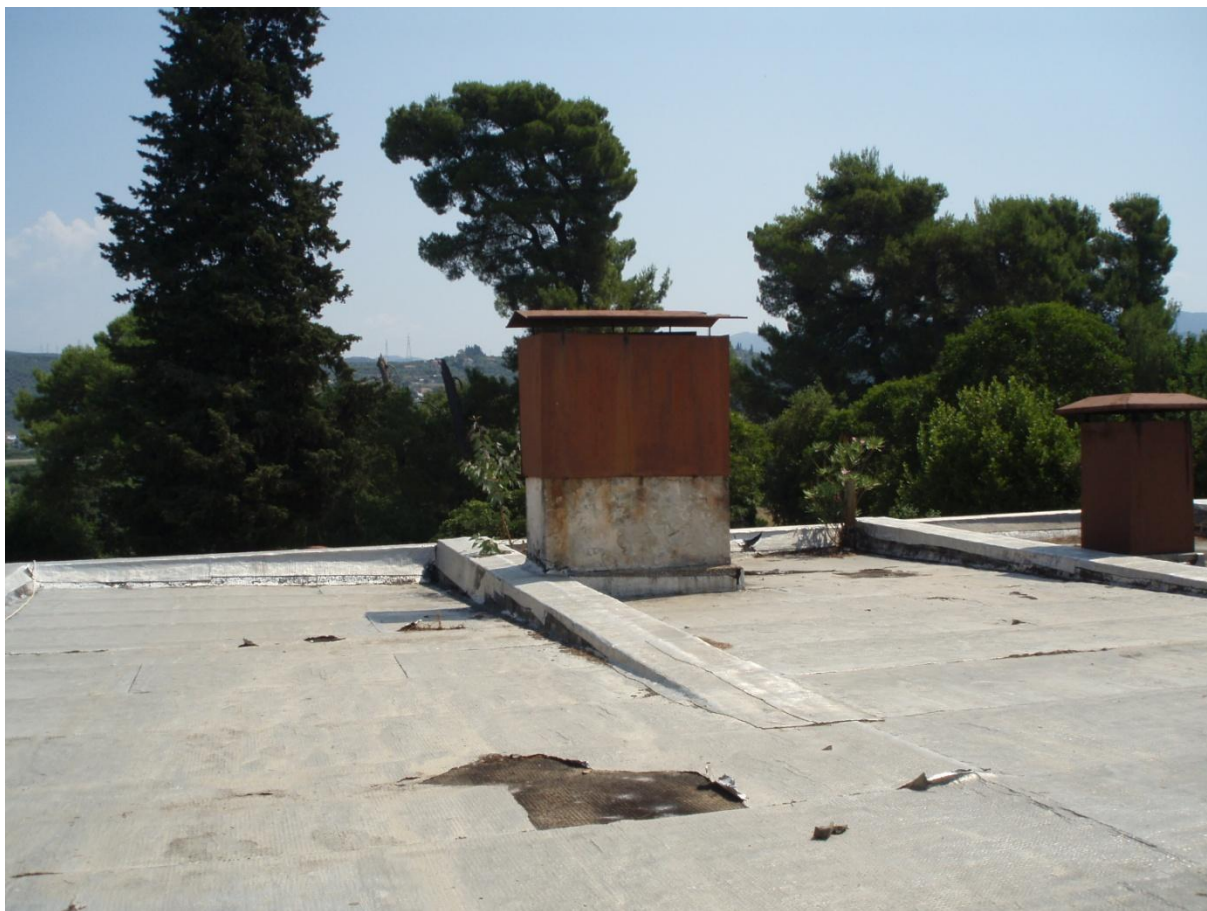
Εικόνα 22 Δώμα πάνω από τον χώρο της κουζίνας

Στις αρχικές μου επισκέψεις στο κτήριό μας παρατήρησα κάποια λιμνάζοντα νερά σε κάποια σημεία της πλάκας του δώματος. Θεώρησα χρέος μου να αποτυπώσω αυτά τα σημεία, αν και με διαβεβαίωσε ο υπεύθυνος μηχανικός ότι δεν είναι κάτι μόνιμο, απλά μόλις είχε βρέξει και είναι λογικό. Από τη δική του μελέτη δεν υπάρχει κάποιο πρόβλημα μιας και όντως είναι στρωμένο όλο το δώμα καθώς και οι επικλινείς στέγες με μονωτικό υλικό από καοτσούκ. **Σε αυτό το σημείο υπερτονίζω ότι με τη δική μου κρίση θεώρησα σωστό να σχεδιάσω τα σημεία αυτά, που είδα ότι υπάρχουν στάσιμα νερά.** Σε

μεταγενέστερη επίσκεψή μου που ήταν μία μέρα μετά την βροχή η αλήθεια είναι ότι δεν είδα σημάδια λιμναζόντων νερών.

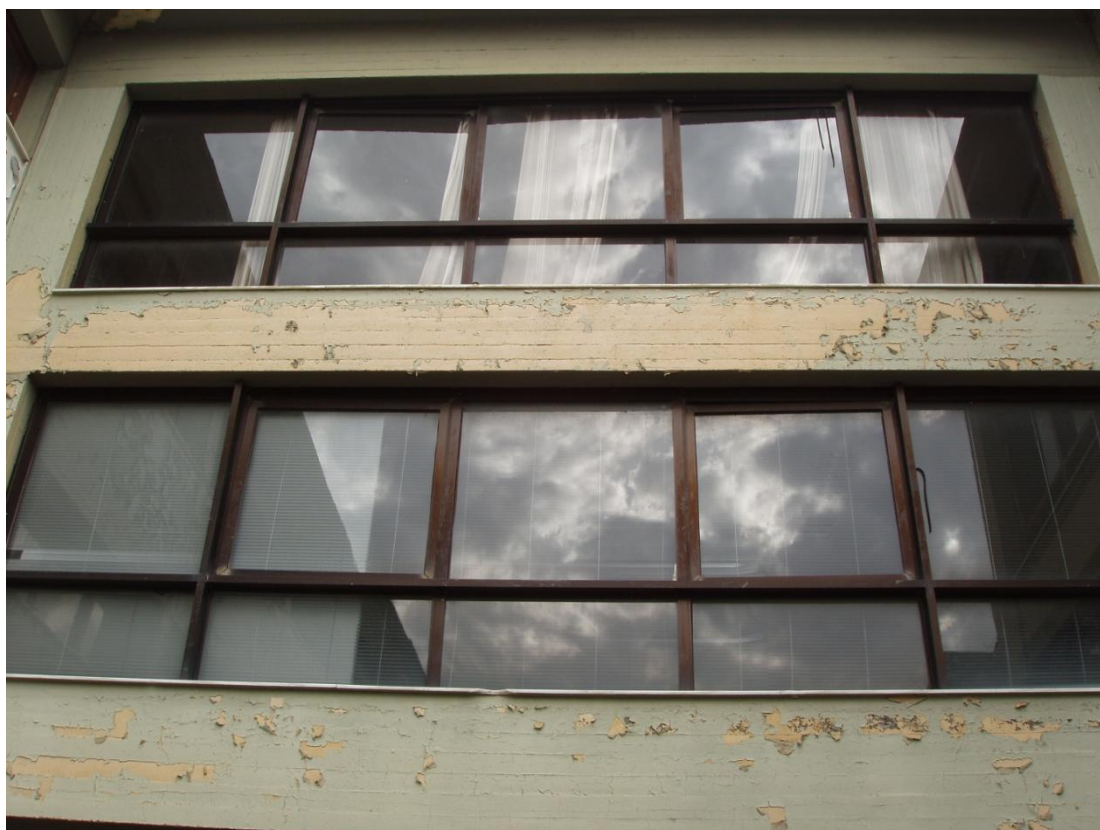
Εικόνα 25 Κουφώματα στην αερογέφυρα

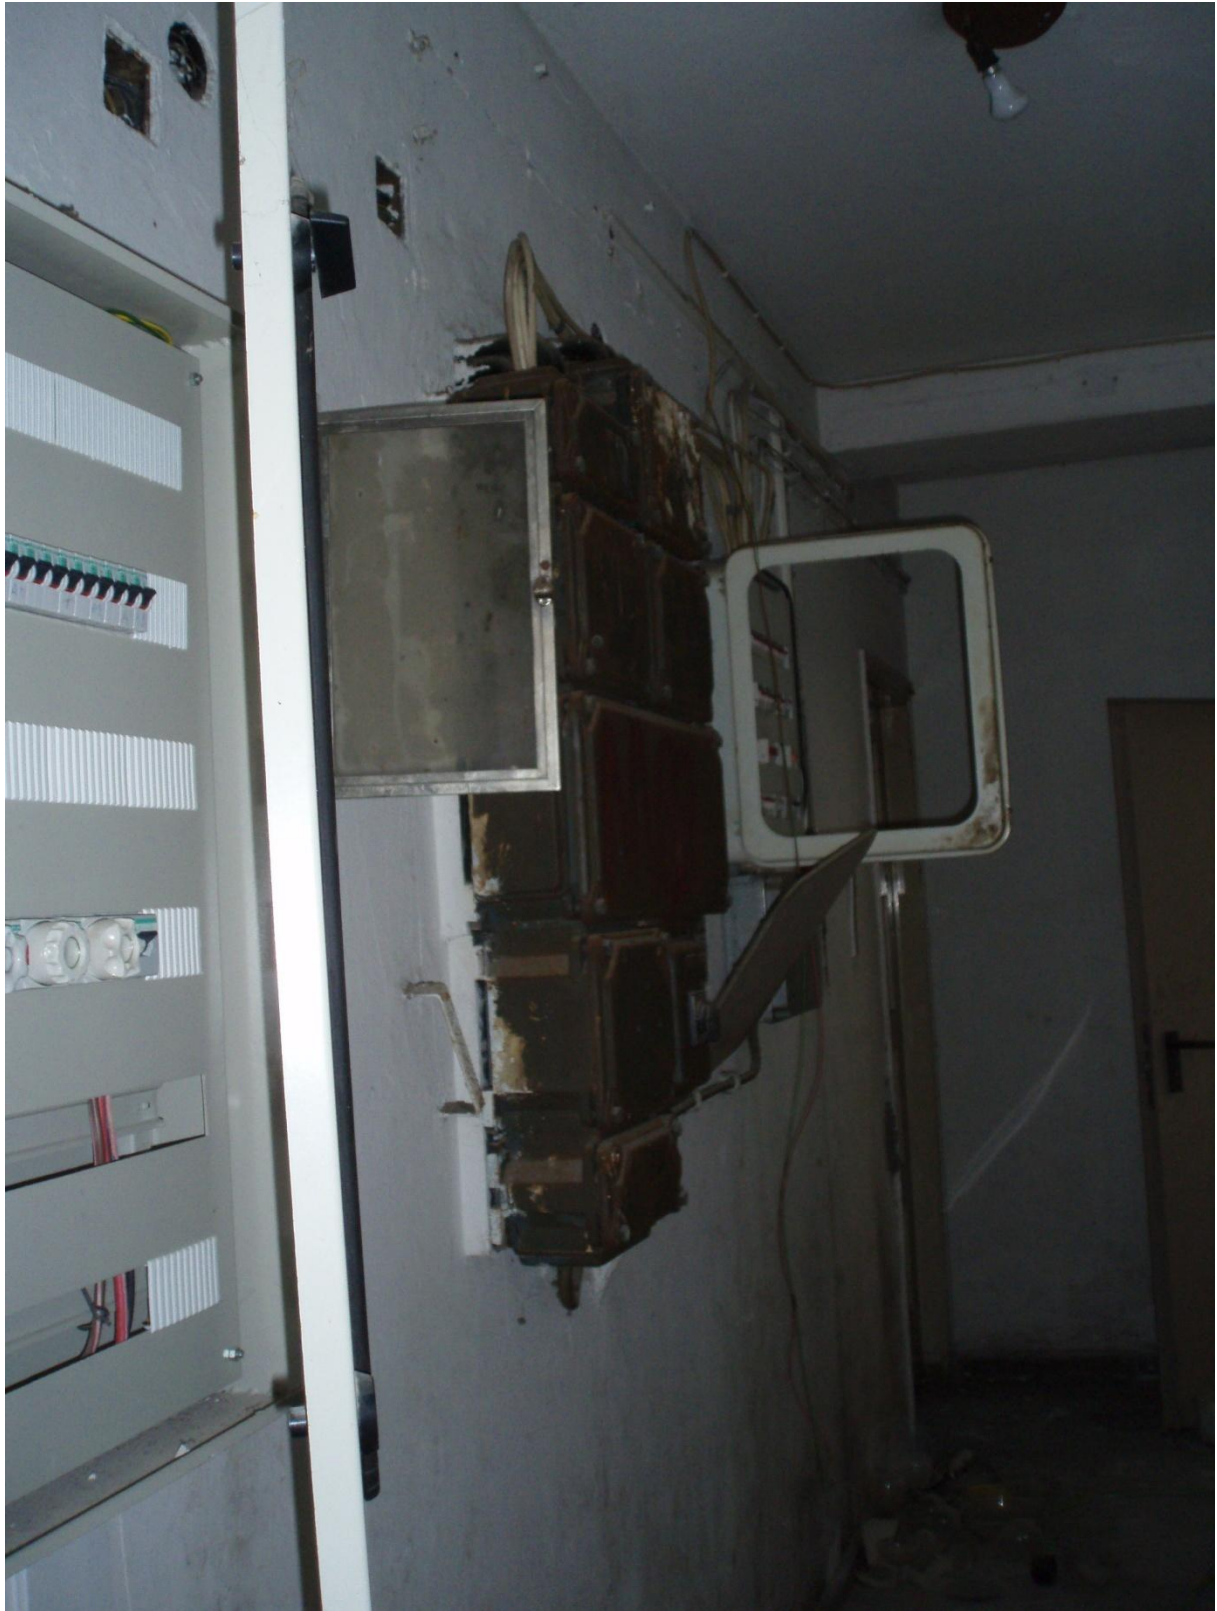
Εικόνα 27 Παλιός ηλεκτρικός πίνακας σε αντιδιαστολή με τον νέο
