ΠΑΝΕΠΙΣΤΗΜΙΟ ΠΕΛΟΠΟΝΝΗΣΟΥ  
ΣΧΟΛΗ ΜΗΧΑΝΙΚΩΝ  
ΤΜΗΜΑ ΠΟΛΙΤΙΚΩΝ ΜΗΧΑΝΙΚΩΝ

ΠΤΥΧΙΑΚΗ ΕΡΓΑΣΙΑ

**ΕΛΑΦΙΚΗ ΥΠΟΧΩΡΗΣΗ  
ΠΡΟΛΗΨΗ – ΑΝΤΙΜΕΤΩΠΙΣΗ  
ΜΕΛΕΤΗ ΠΕΡΙΠΤΩΣΕΩΝ**

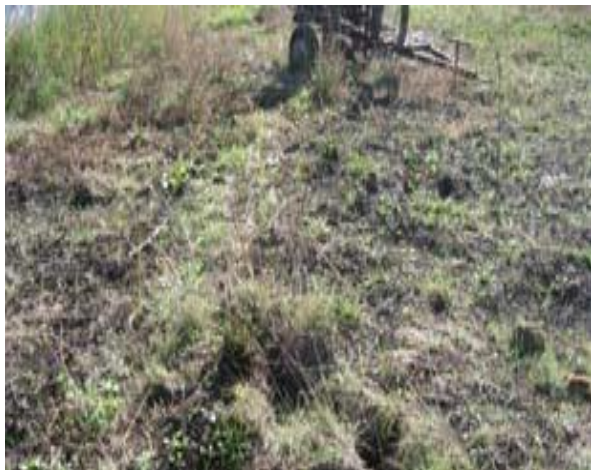
*Εικόνα 1.2 - Εδαφική διάρρηξη.*

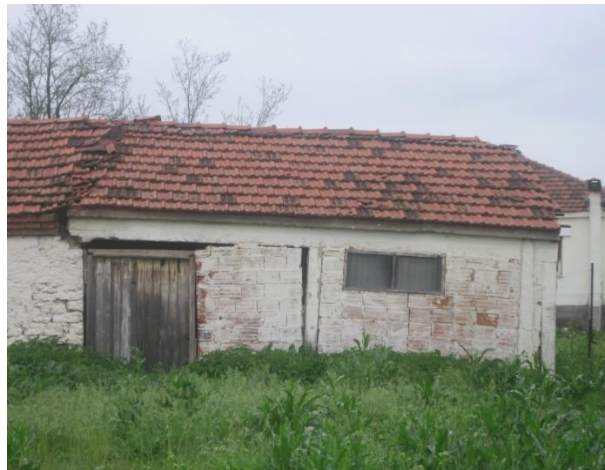
*Εικόνα 1.3 - Αστοχία κτιρίου.*

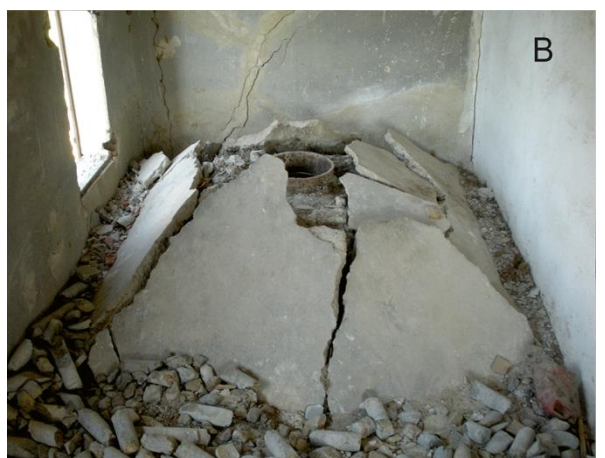
*Εικόνα 1.5 - Καταστροφή υδρογεώτρησης.*

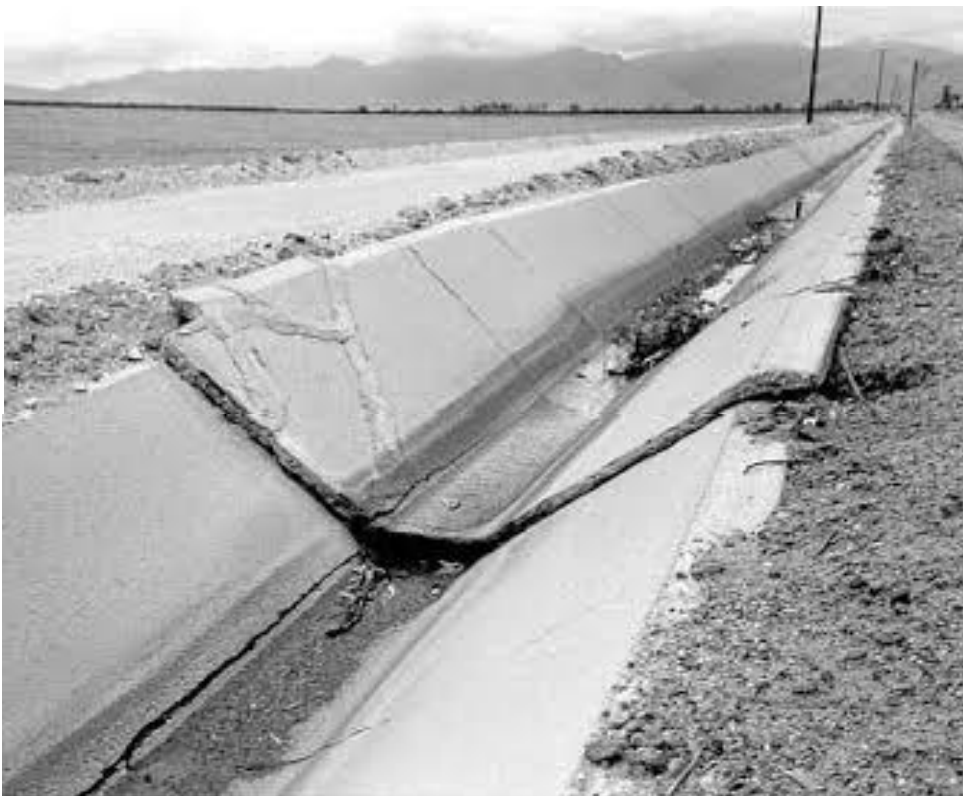
Στην Αριζόνα, όπου σε περιοχή αλλουβιακών αποθέσεων η υπεράντληση προκάλεσε εδαφικές υποχωρήσεις βάθους 23m. Εδαφικές διαρρήξεις άρχισαν να εμφανίζονται το 1990. Η συνολική πληττόμενη έκταση είναι μεγαλύτερη από 7800 km<sup>2</sup> και περιλαμβάνει τις πόλεις Phoenix, Tucson και το βόρειο τμήμα της Pinal.

*Εικόνα 2.4 - Εδαφικές διαρρήξεις σε περιοχή της Αριζόνας.*

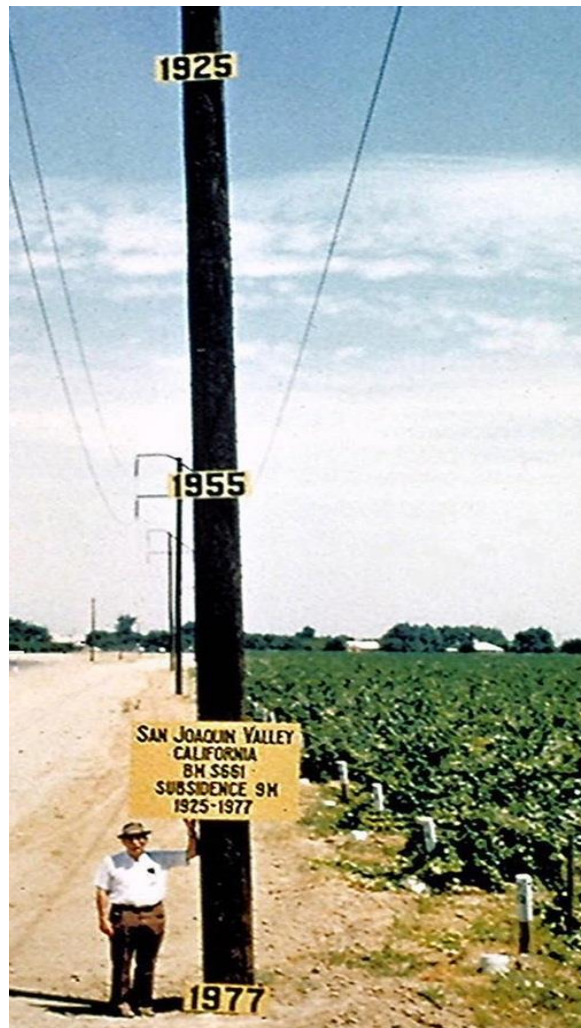
Στην Καλιφόρνια, υπεράντληση νερού προκάλεσε εδαφική υποχώρηση με βύθιση 4m σε μια περιοχή με έκταση 200 τετραγωνικά μίλια.

**Εικόνα 2.5** - Υποχώρηση εδάφους στην κοιλάδα του San Joaquin στην California.

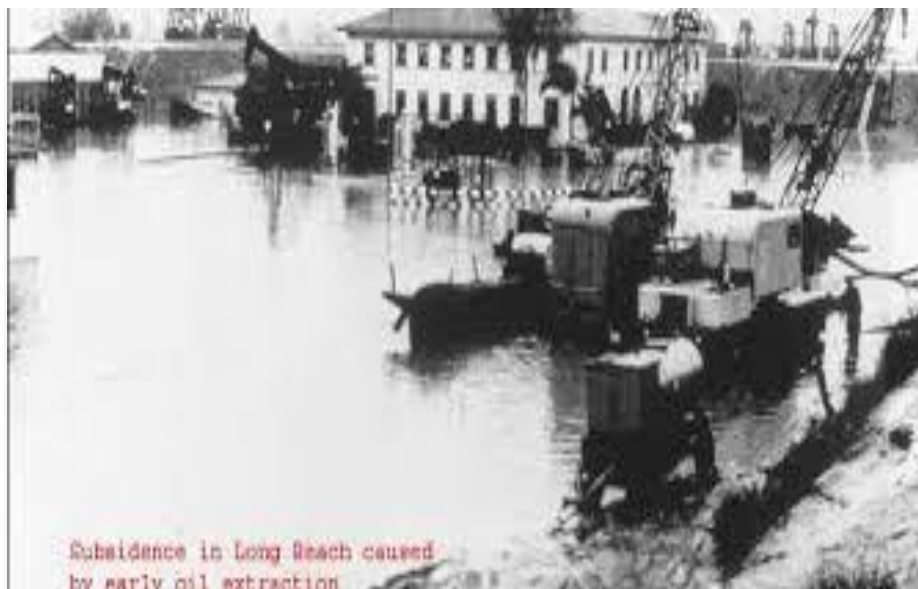
Δημιούργησε ένα βύθισμα 9 μέτρα γύρω από το λιμάνι του Long Beach και κατά μήκος της ακτογραμμής της πόλης. Πάνω από 52 km<sup>2</sup> επηρεάστηκαν από τις υποχωρήσεις. Στην αρχή της δεκαετίας του 1940 η υποβίβαση των υδροφόρων οριζόντων συνέβαλε και αυτή στην εξέλιξη των εδαφικών υποχωρήσεων αλλά η πλειονότητα των υποχωρήσεων αλλά η πλειονότητα των υποχωρήσεων προκλήθηκε από την άντληση των υδρογονανθράκων. Το Wilmington Oil Field είναι το τρίτο μεγαλύτερο πεδίο στις Ηνωμένες Πολιτείες και το αποθεματικό του υπολογίζονταν στα τρία δισεκατομμύρια βαρέλια πετρελαίου. Έχει μήκος 21 km και πλάτος 4.8 km. Το πετρέλαιο εγκλωβίζεται εντός αμμωδών οριζόντων που εντοπίζονται σε βάθη από 600m έως 3.4 km. Συνολικά έως σήμερα έχουν ανορυχθεί 6.150 γεωτρήσεις για την εκμετάλλευση του πεδίου.

**Εικόνα 2.8** - Βύθισμα 9 μέτρα γύρω από το λιμάνι του Long Beach και κατά μήκος της ακτογραμμής της πόλης.

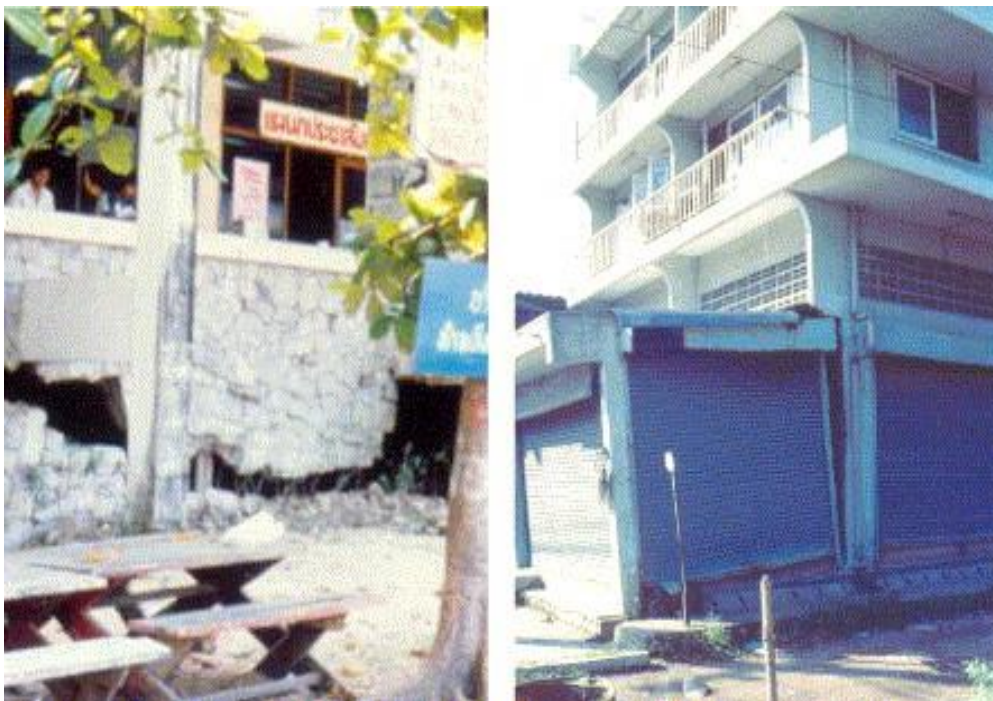
*Εικόνα 2.9 - Ζημιές που προκλήθηκαν από εδαφικές υποχωρήσεις του εδάφους στην Μπανγκόκ.*

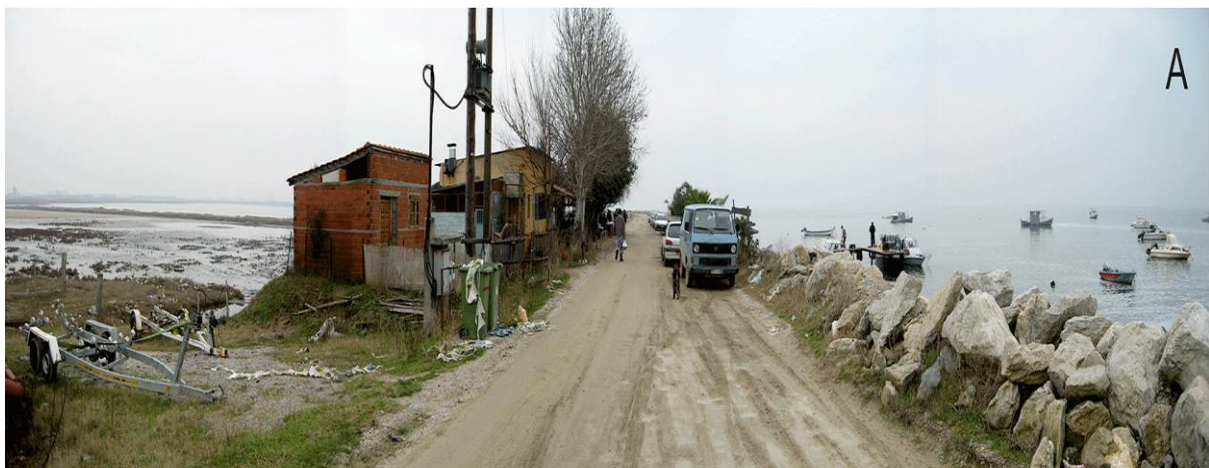
Οι υποχωρήσεις στην περιοχή Καλοχωρίου - Σίνδου προκάλεσαν τη βύθιση της περιοχής σε πολλά σημεία και πάνω από 2m, με σοβαρότερο αποτέλεσμα την σταδιακή προώθηση της θάλασσας στον οικιστικό χώρο του Καλοχωρίου, με αποτέλεσμα να κινδυνεύσουν ανθρώπινες ζωές.

**Εικόνα 2.16** - Προέλαση της Θάλασσας στην ενδοχώρα (κατά μήκος παράκτιων περιοχών).

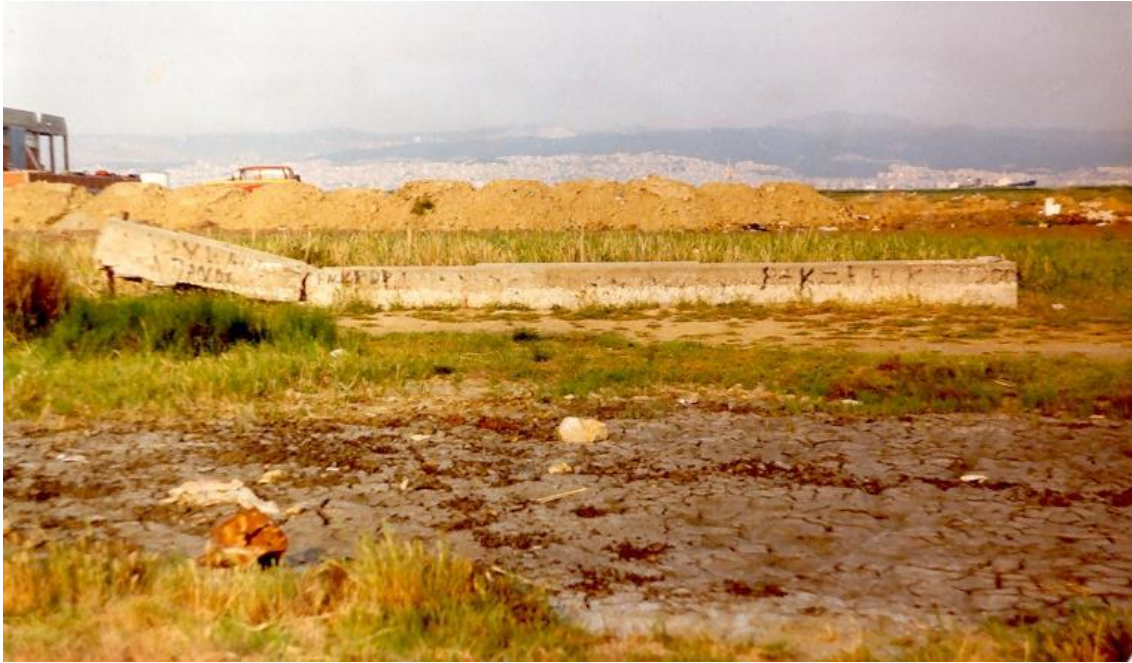
Σχετική εικόνα παρουσιάζει τσιμεντένια στέρνα ποτίσματος ζώων στην παραλία Καλοχωρίου, η οποία από τη μια μεριά στηρίζονταν σε σιδερένιο πάσσαλο μπηγμένο βαθιά στο έδαφος (Εικόνα 2.18). Με το μηχανισμό δράσης εφελκυστικών δυνάμεων σε δοκό πακτωμένο στα άκρα, αστόχησε και το πακτωμένο στο σωλήνα τμήμα ακολούθησε την ανύψωσή του, λόγω των εδαφικών υποχωρήσεων.

***ΕΙΚΟΝΑ 2.18** - Η ανύψωση τμήματος ποτίστρας και η αποκοπή του από το υπόλοιπο τμήμα λόγω των εδαφικών υποχωρήσεων στην περιοχή Καλοχωρίου Θεσσαλονίκης.*

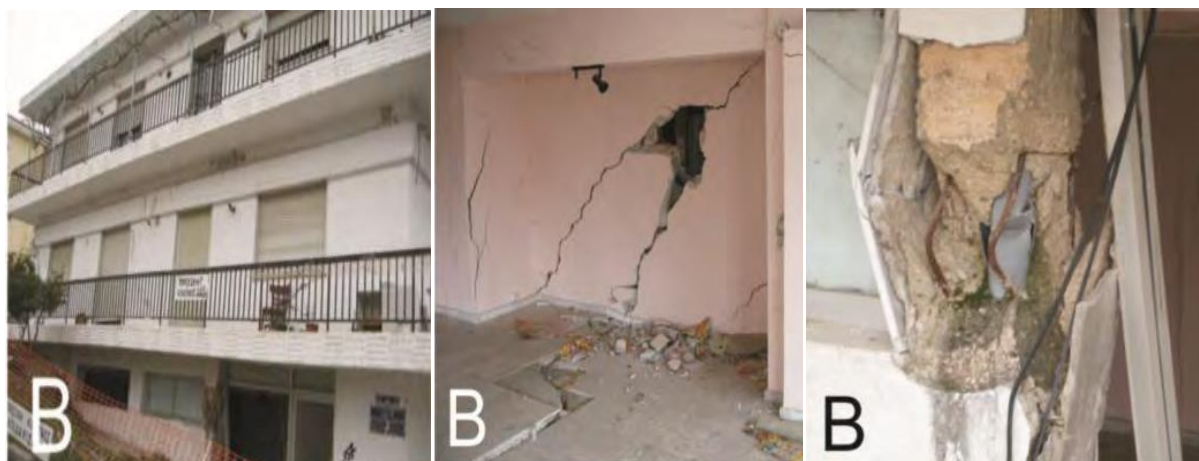
**Εικόνα 2.19** - Ίχνη διαρρήξεων των εδαφικών υποχωρήσεων στην περιοχή Περαίας, Ν. Θεσσαλονίκης.

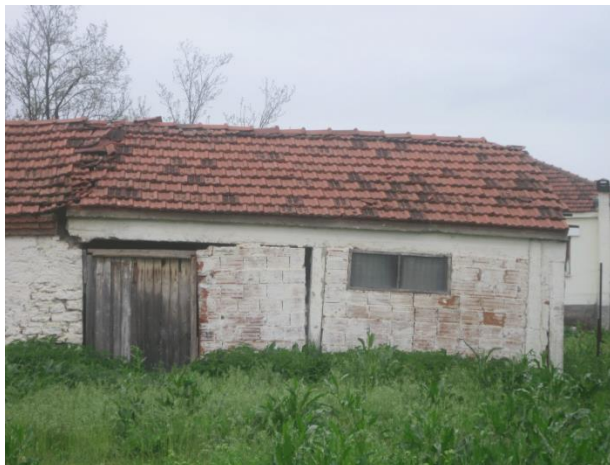
**Εικόνα 2.20** - Ίχνη της οριακής διάρρηξης των εδαφικών υποχωρήσεων (αστοχία κτιρίου) στην περιοχή Βαλτόνερα.

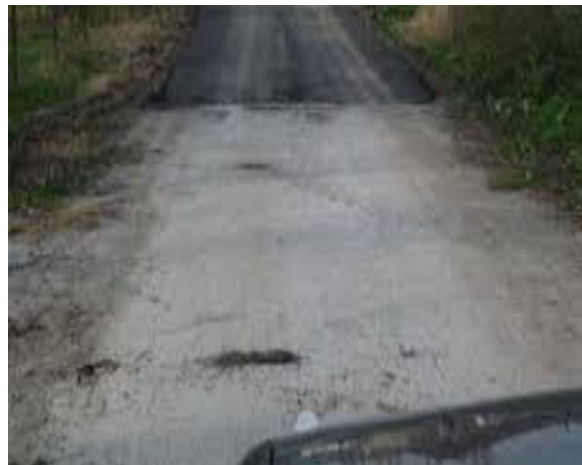
**Εικόνα 2.21** - Ίχνη της οριακής διάρρηξης των εδαφικών υποχωρήσεων (σε δρόμο) στην περιοχή Βαλτόνερα.

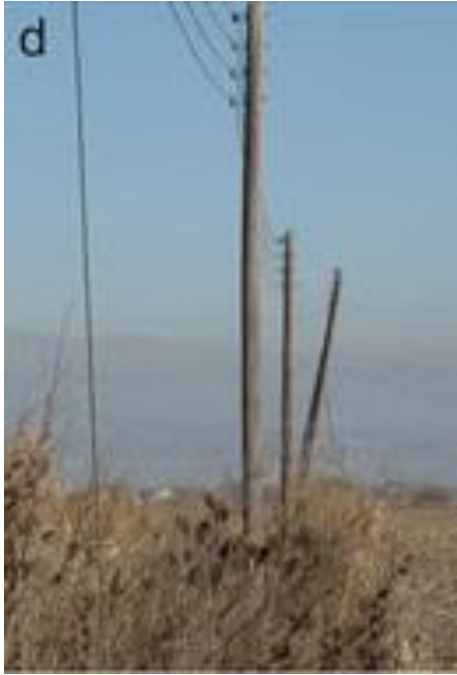
**Εικόνα 2.23** - Ίχνη της οριακής διάρρηξης των εδαφικών υποχωρήσεων στην περιοχή Βαλτόνερα.

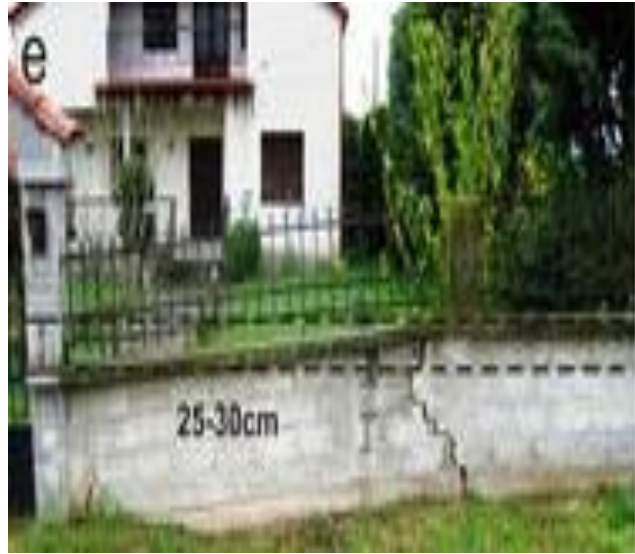
**Εικόνα 2.24** - Ίχνη της οριακής διάρρηξης των εδαφικών υποχωρήσεων (αστοχία κτιρίου) στην περιοχή Βαλτόνερα.

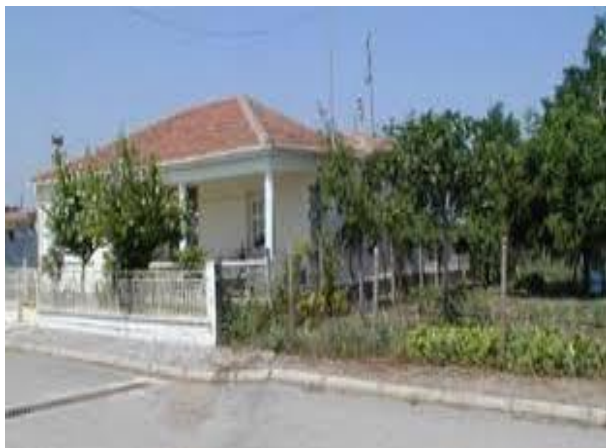
***Εικόνα 2.26** - Ίχνη της οριακής διάρρηξης των εδαφικών υποχωρήσεων στο χωριό Χάλκη.*

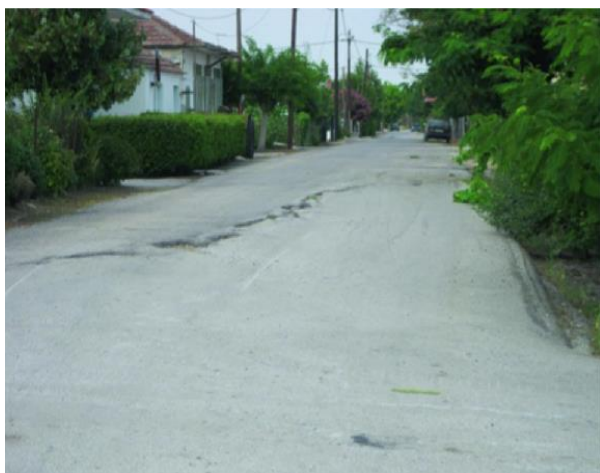
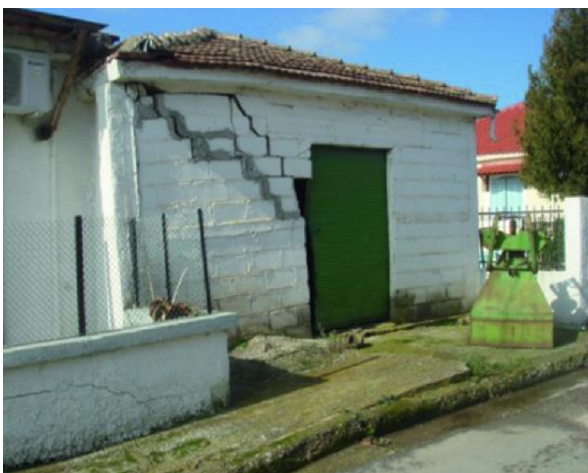
***Εικόνα 2.28** - Ίχνη της οριακής διάρρηξης των εδαφικών υποχωρήσεων στην περιοχή του Σταυρού.*

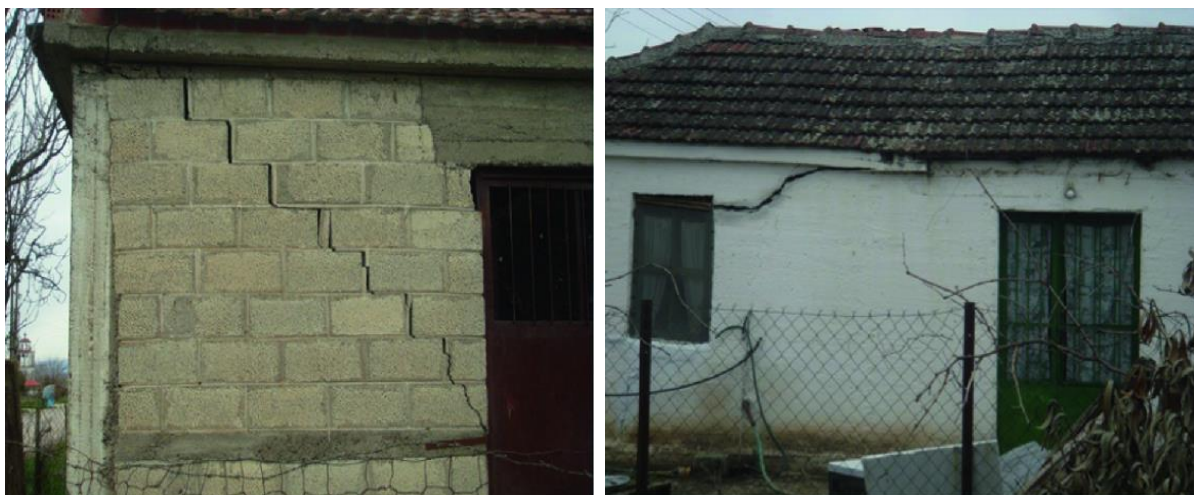
*Εικόνα 2.29 - Ίχνη της οριακής διάρρηξης των εδαφικών υποχωρήσεων στο οικισμό του Αγίου Γεωργίου.*

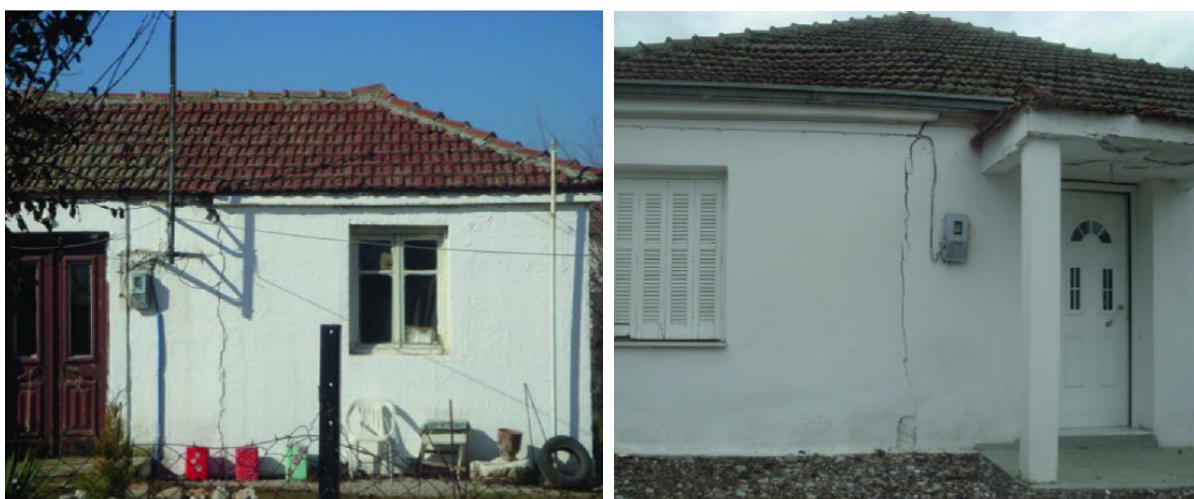
*Εικόνα 2.30 - Ίχνη της οριακής διάρρηξης των εδαφικών υποχωρήσεων στην περιοχή Ανωχώρι.*

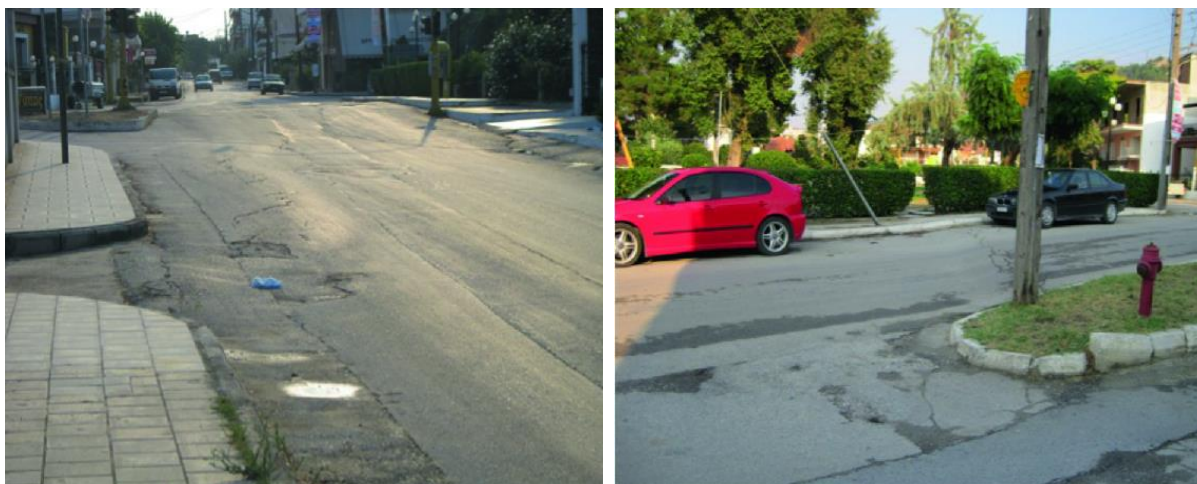
**Εικόνα 2.31** - Ίχνη της οριακής διάρρηξης των εδαφικών υποχωρήσεων στην περιοχή των Φαρσάλων.

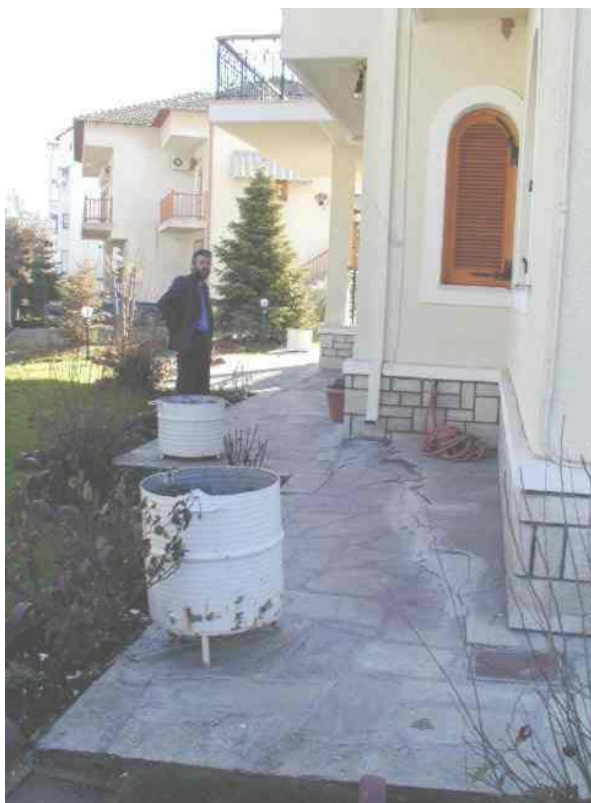
*Εικόνα 2.32 - Εμφανή ίχνη της οριακής διάρρηξης των εδαφικών υποχωρήσεων στην περιοχή των Φαρσάλων.*

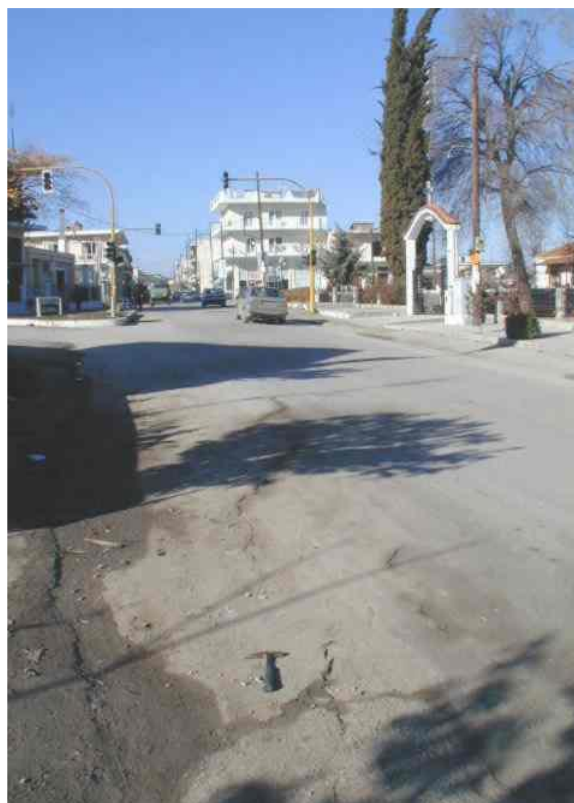
*Εικόνα 2.33 - Εμφανή ίχνη της οριακής διάρρηξης των εδαφικών υποχωρήσεων στην περιοχή των Φαρσάλων, σε δρόμο.*

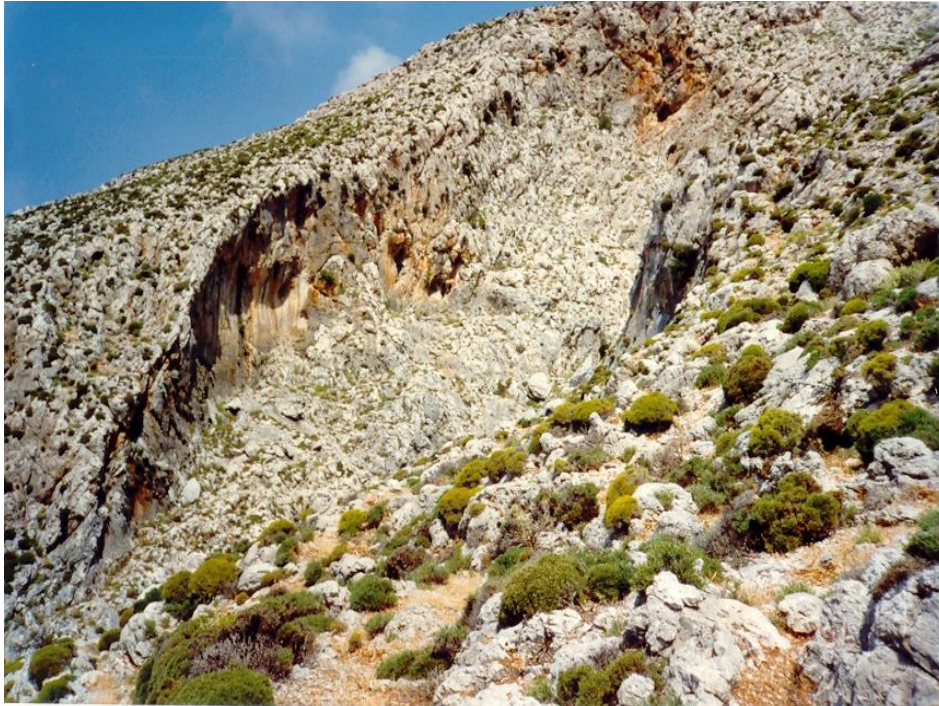
*Εικόνα 2.35 - Φυσική κατάρρευση οροφής σπηλαιίου σε ανθρακικά πετρώματα στην περιοχή Αργολίδας.*

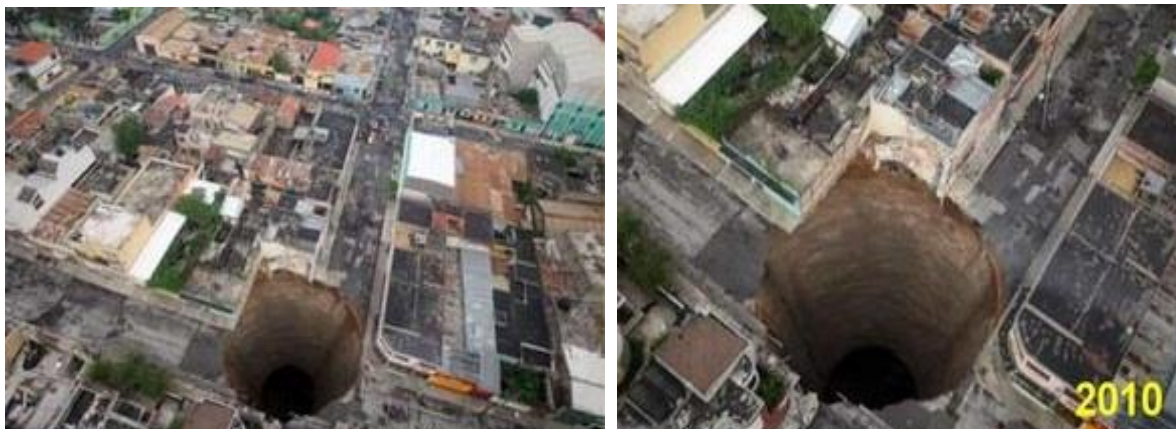
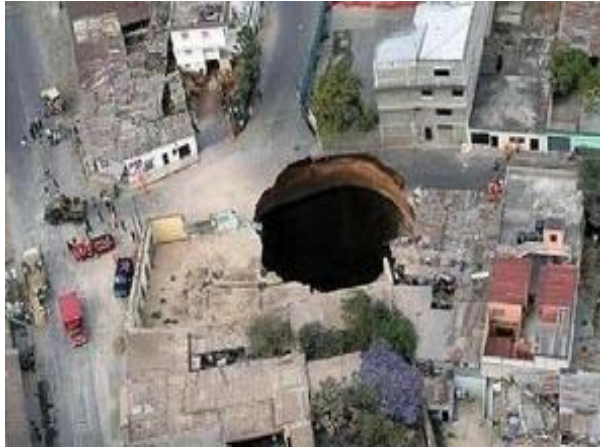
*Εικόνα 2.36 - Καταβόθρες στη πόλη Guatemala, κεντρική Αμερική το έτος 2010 (επάνω) και το έτος 2007 (κάτω).*

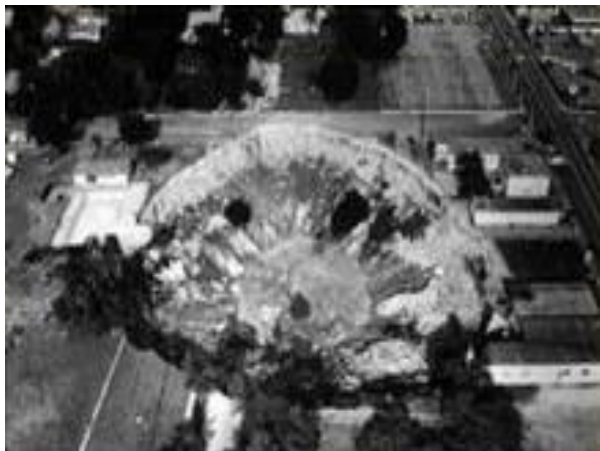
*Εικόνα 2.37 - Κατάρρευση καρστικοποιημένου ασβεστόλιθου καλυμμένου από αργιλικά ιζήματα.*

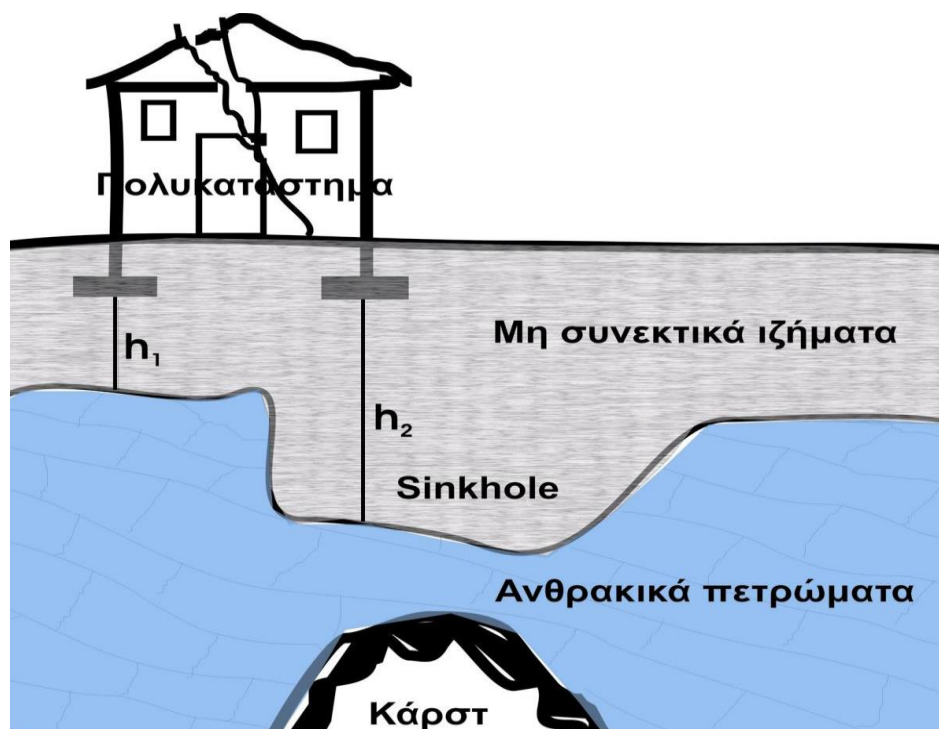
*Εικόνα 2.41 - Κακή επιλογή χώρου θεμελίωσης σε θέση με γρήγορη μεταβολή του μεγέθους της εδαφικής υποχώρησης.*

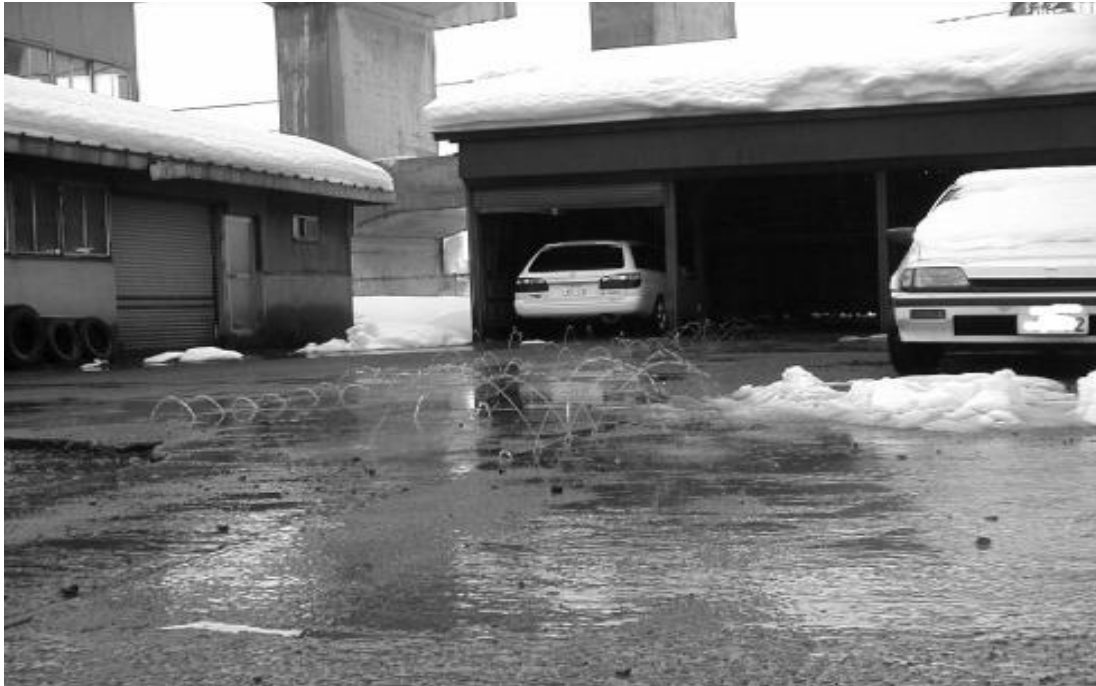
*Εικόνα 2.43 - Εδαφικές διαρρήξεις σε οδόστρωμα στην πόλη Οjiya, Νιγκάτα, Ιαπωνία.*

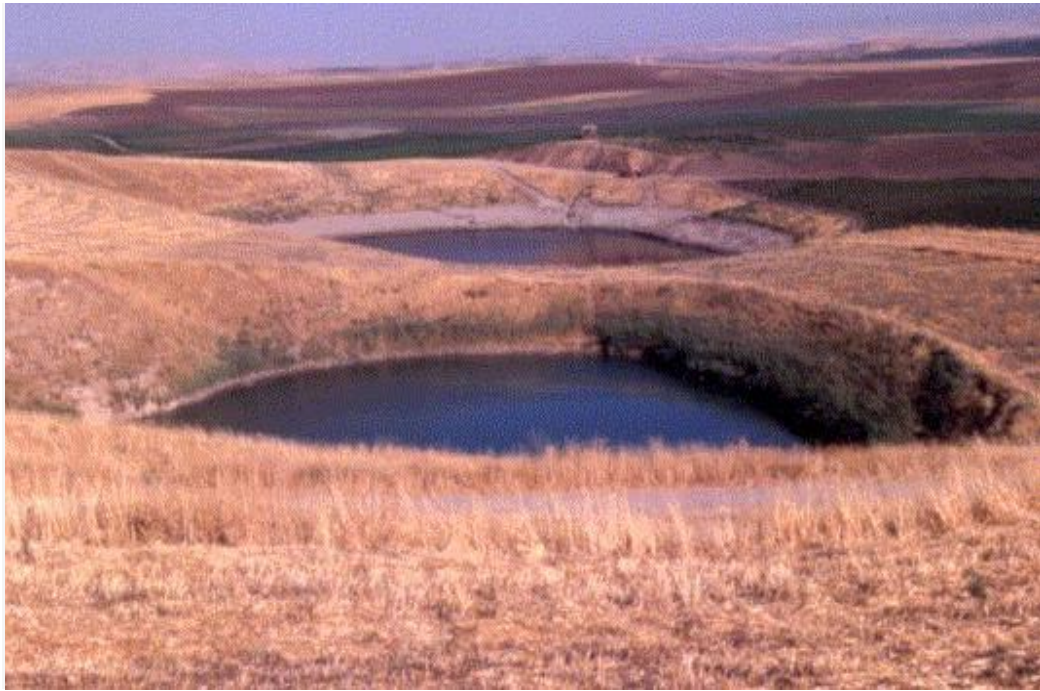
*Εικόνα 2.45 - Εδαφική υποχώρηση στο ποτάμιο σύστημα στη λεκάνη του Άνω Τίγρη.*

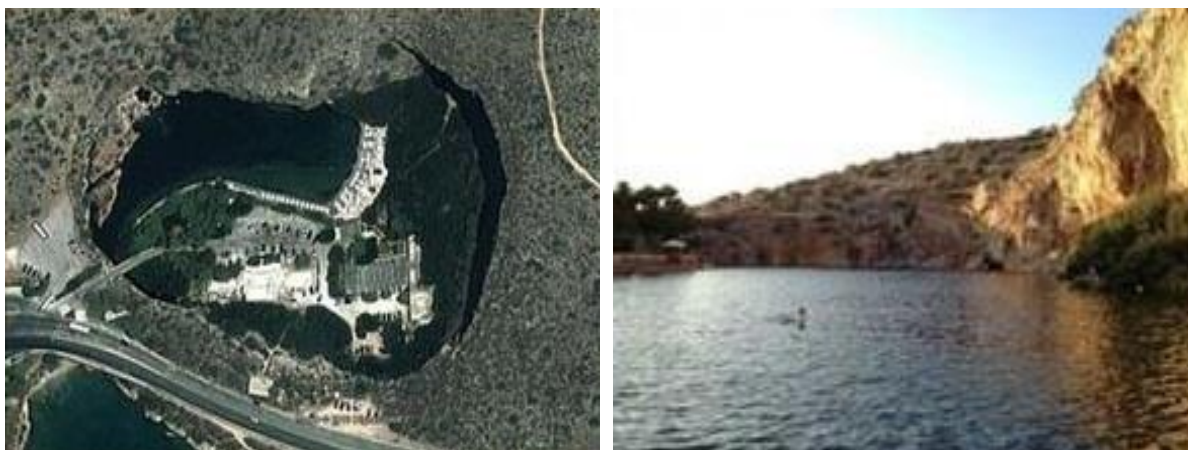
*Εικόνα 2.46 - Καρστικό έγκοιλο όπου μετά από σεισμική φόρτιση κατέρρευσε η οροφή.*

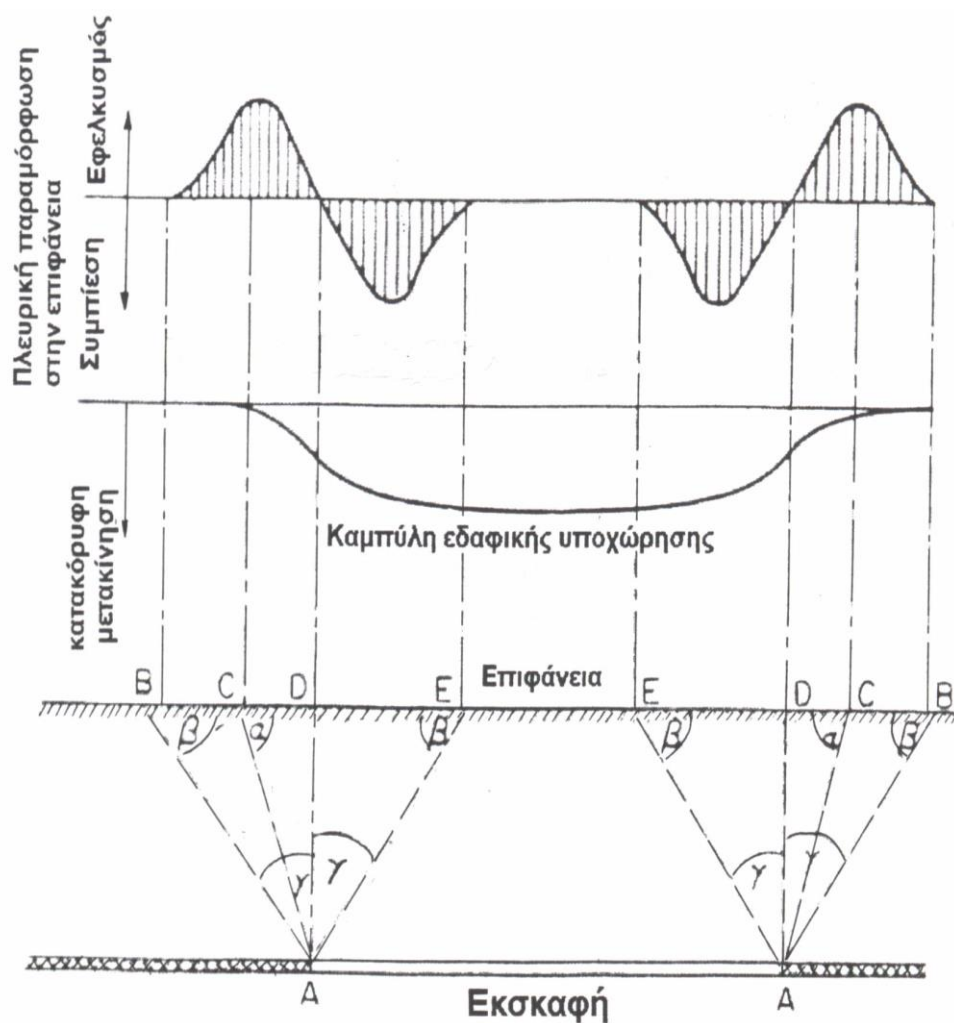
**Εικόνα 2.51** - Διαγραμματική απεικόνιση της κατανομής των τάσεων και της εδαφικής υποχώρησης της επιφάνειας πάνω από υπόγειο χώρο που έχει καταρρεύσει.

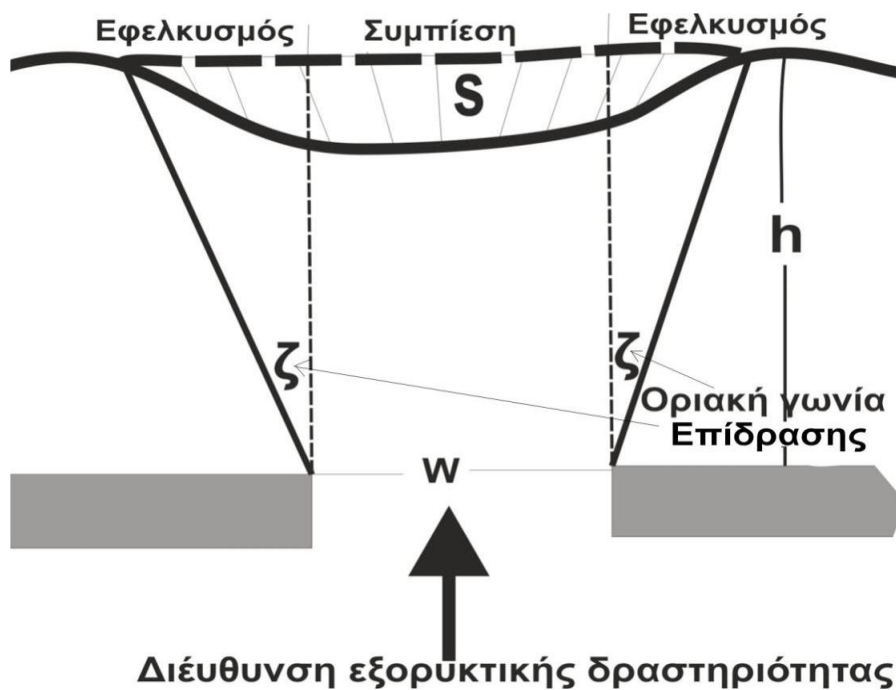
**Εικόνα 2.52** - Γενική διάταξη του τρόπου εκδήλωσης εδαφικής υποχώρησης από κατάρρευση υπόγειου χώρου.

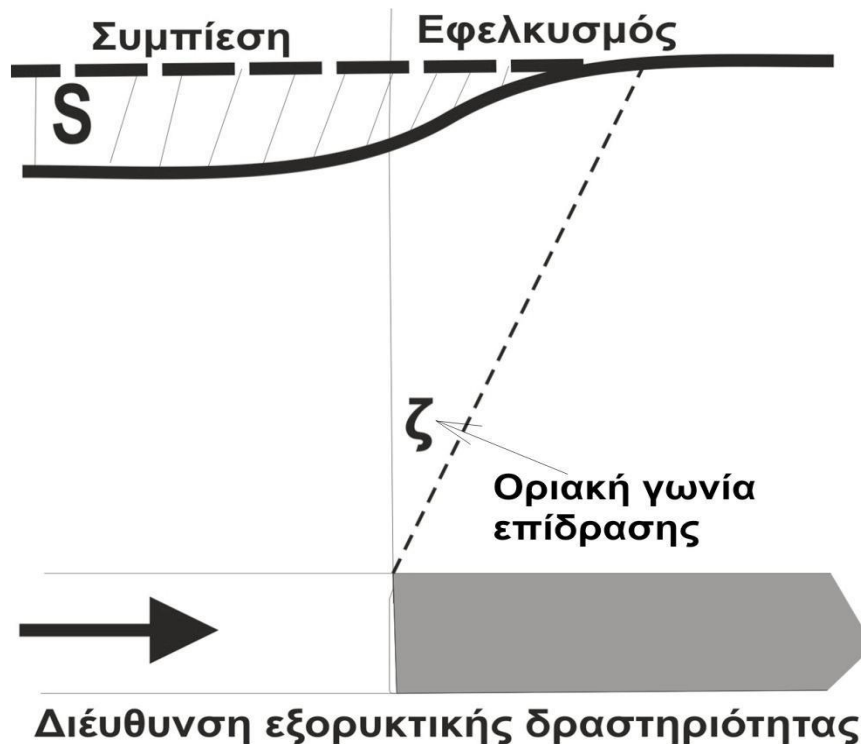
*Εικόνα 2.53 - Διάταξη επίδρασης στην επιφάνεια της κατάρρευσης υπόγειου χώρου κατά τη διεύθυνση προχώρησης της εκμετάλλευσης.*

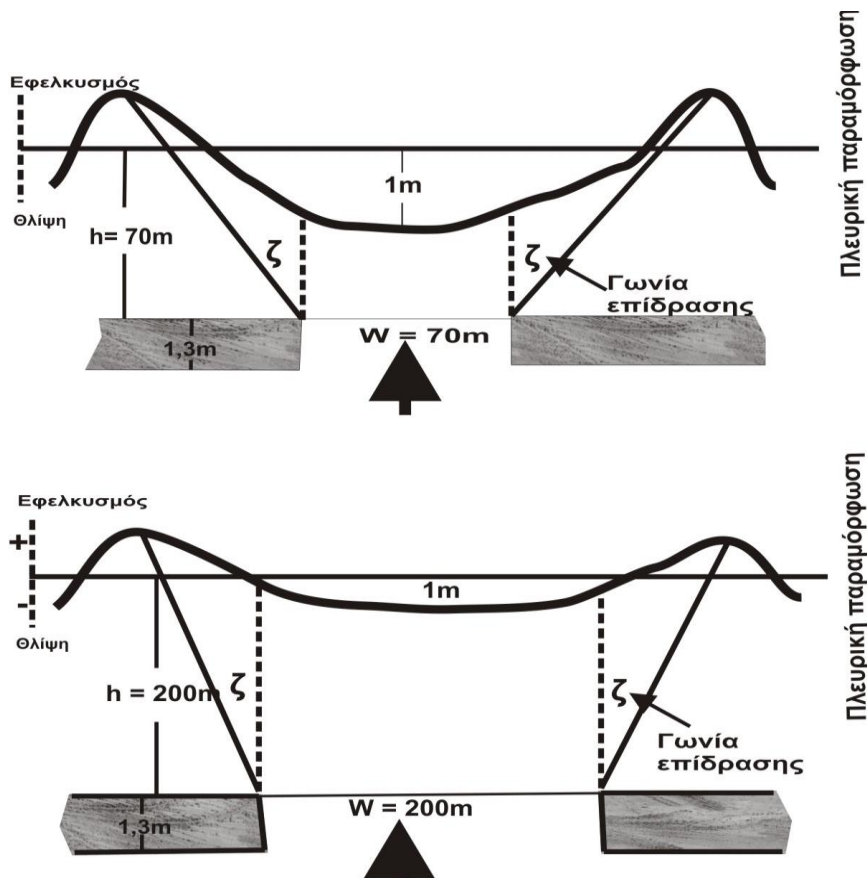
**Εικόνα 2.56** - Κατανομή των παραμορφώσεων σε ρηχή και βαθιά εκμετάλλευση.

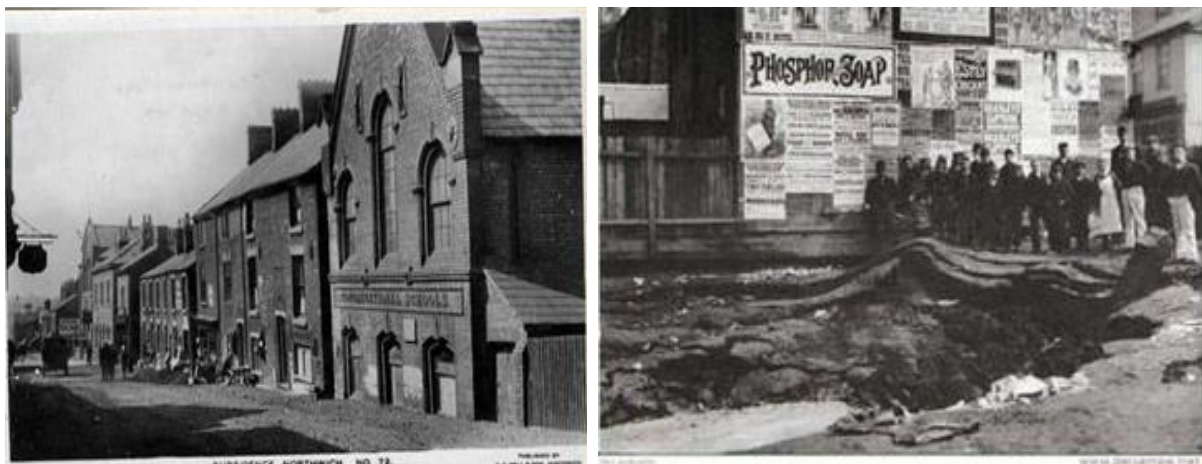
*Εικόνα 2.59* Εδαφική υποχώρηση στοών στη πόλη Northwich στο Cheshire ΒΔ Αγγλία.

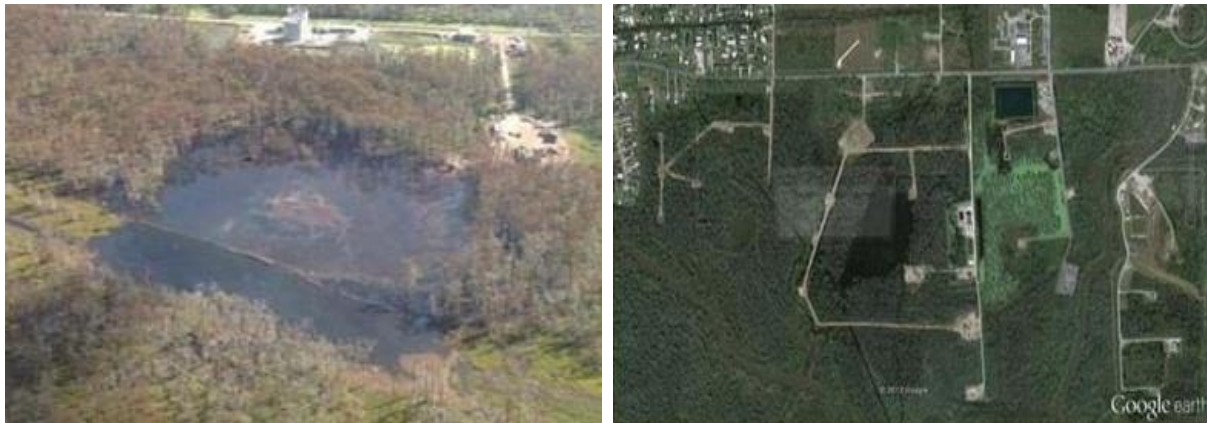
*Εικόνα 2.60- Καταβόθρα Βαυου Corne όπου δημιουργήθηκε από την κατάρρευση του εγκοίλου που είχε διαμορφωθεί εντός άλατος.*

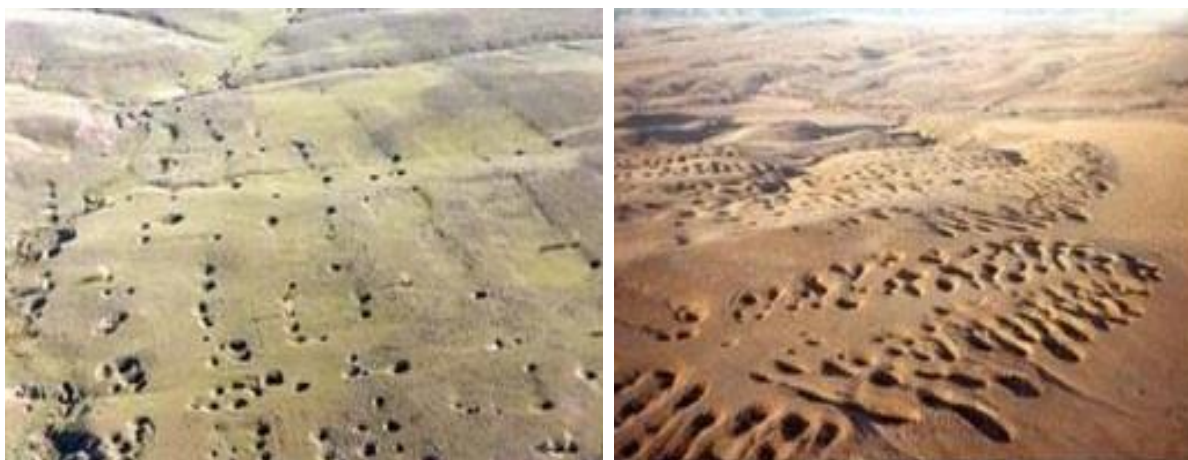
*Εικόνα 2.61 - Εμφάνιση καταπτώσεων συνδεδεμένες με αυλάκια.*

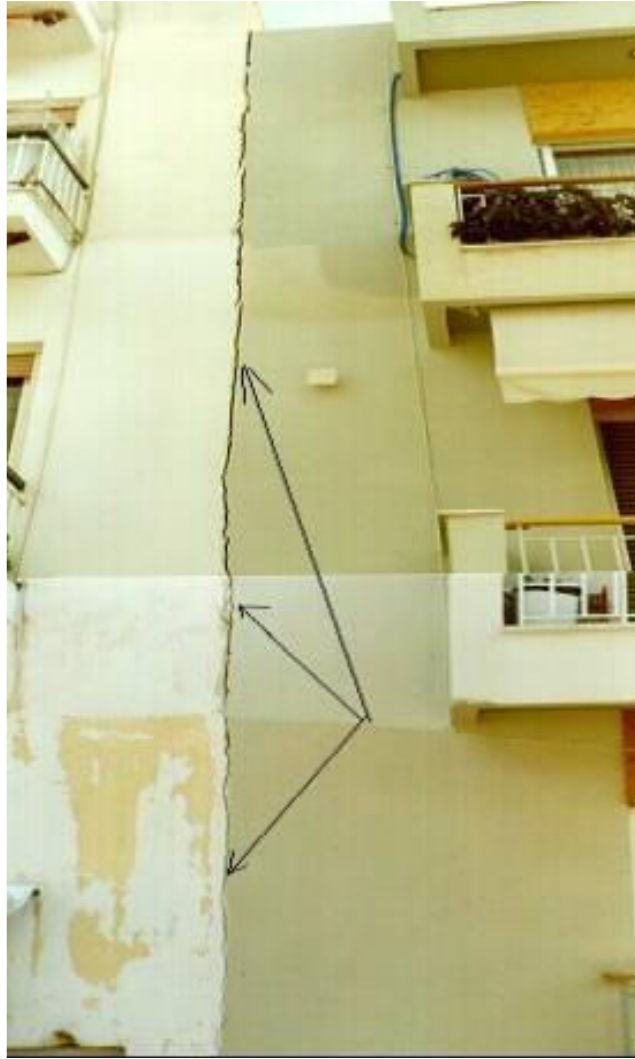
**Εικόνα 2.66** - Αποψη διευρυνόμενης ρωγμής στην επαφή δύο διώροφων οικοδομών.

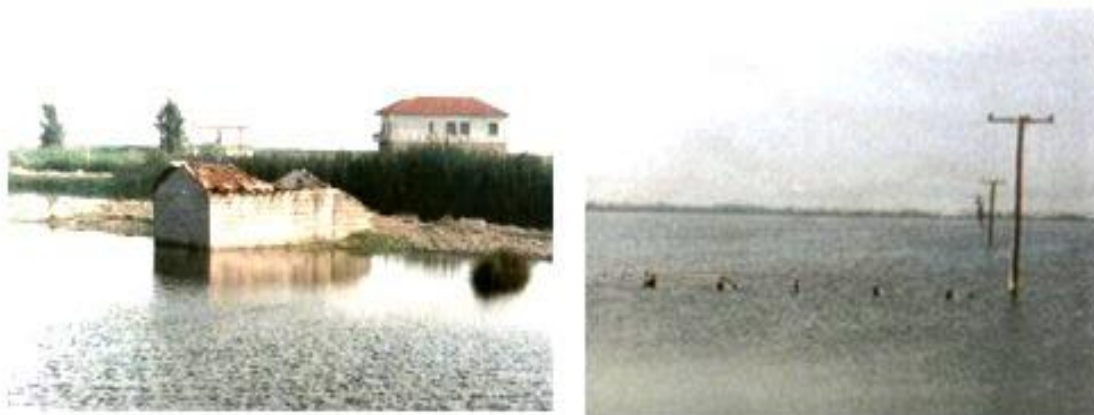
*Εικόνα 3.2 - Η πλημμυρισμένη παράκτια ζώνη κοντά στις εκβολές του Γαλλικού.*
