## ΑΠΟΚΑΤΑΣΤΑΣΗ ΔΙΑΤΗΡΗΤΕΟΥ ΚΤΙΡΙΟΥ ΣΤΗΝ ΕΡΜΟΥΠΟΛΗ ΤΗΣ ΣΥΡΟΥ

ΠΤΥΧΙΑΚΗ ΕΡΓΑΣΙΑ

ΙΩΑΝΝΗΣ ΣΠΥΡΟΥ

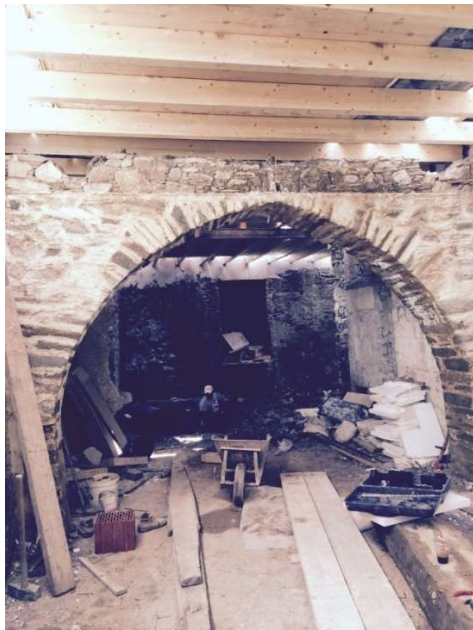
Εικόνα 1.3.4: Άποψη καμάρας στον χώρο ΙΙ (υφιστάμενη κατάσταση)

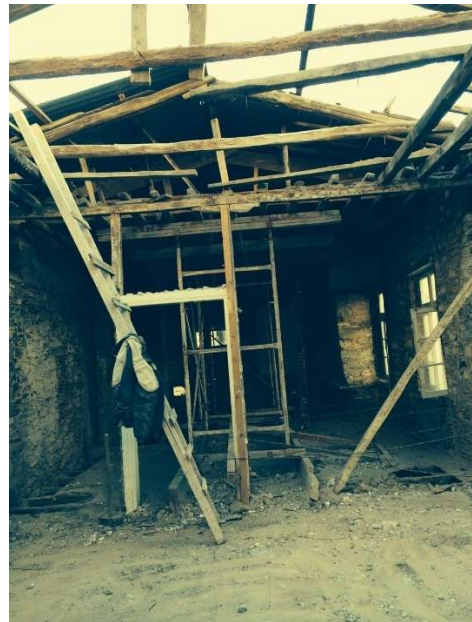
Ο Α όροφος (εικ. 1.3.3) έχει συνολικό εμβαδό 118,96μ<sup>2</sup> και η πρόσβαση του γίνεται από την εξωτερική μαρμάρινη σκάλα. Αποτελείται από 7 κυρίους χώρους (δωμάτια Α1, Α2, Α3, Α4, Α5, Α6 & Α7), έναν διάδρομο και την σκάλα ανόδου προς το δώμα. Στο δώμα υπάρχει ένα δωμάτιο συνολικού εμβαδού 18.88μ<sup>2</sup> (εικ. 1.3.3) πιθανών μεταγενέστερη κατασκευή και (κατά την φάση της αποτύπωσης, έτος 2014) ερειπωμένο, του οποίου η πρόσβαση γίνεται από την εσωτερική σκάλα του Α ορόφου και αποτελείται από το έναν ενιαίο χώρο. Στο υπόλοιπο τμήμα του δώματος ένα μέρος του είναι βατό και ένα με καλυμμένο με ξύλινη κεραμοσκεπή της οποίας μεγάλο μέρος έχει υποχωρήσει και χρήζει αποκατάστασης (εικ. 1.3.5) (κατά την φάση αποτύπωσης το έτος 2014).

Εικόνα 1.3.5: Άποψη στέγης Α ορόφου (υφιστάμενη κατάσταση)

Η οροφή του Α ορόφου θα αντικατασταθεί εξ ολοκλήρου λόγω ότι μεγάλο τμήμα της και κύριος αυτό του βατού δώματος έχει υποχωρήσει. Η διατομές των δοκών που θα χρησιμοποιηθούν θα είναι σύμφωνα με την στατική μελέτη και η ξυλεία θα είναι συνθέτη υψηλής αντοχής. Οι δοκοί θα πακτωθούν σε ειδικές δοκοθήκες στην νέα περιμετρική δοκό που θα κατασκευαστεί και το τμήμα που θα εισέρχεται στις δοκοθήκες θα βαφτούν με πίσσα και θα επικαλυφθούν με . Τα τμήματα τα οποία θα έχουν κάθετες φορτίσεις όπως το σημείο που θα γίνει ο βορινός τοίχος του χώρου Β1 θα υπάρχουν μεταλλικές δοκοί διατομής ΙΡΕ 200. Στο τμήμα του βατού δώματος και πάνω από την διαμόρφωση του οριζόντιου φορέα του δώματος, ακολουθεί μια σειρά στρώσεων για την διασφάλιση της στεγανοποίησης και μόνωσης του ξύλινου φορέα αλλά και την θερμομόνωση του χώρου κάτω από αυτό.

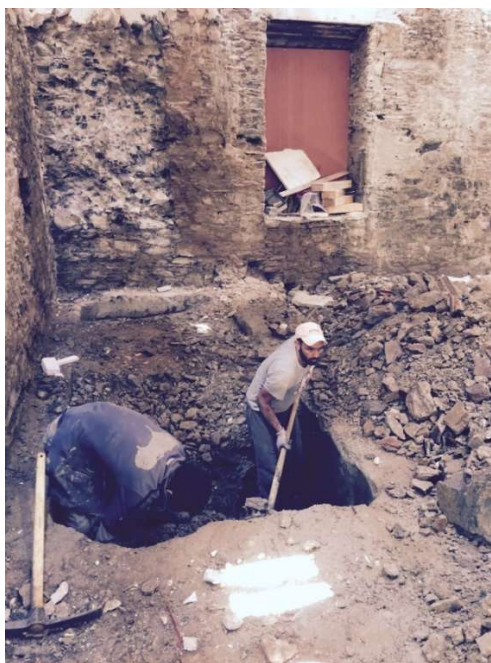
Εικόνα 2.1.1: Τομή του εδάφους στον χώρο του δωματίου 100 για την αξιολόγηση των θεμελίων

Η κατάσταση των θεμελίων, στα σημεία που έγιναν οι απαραίτητες τομές, είναι ικανοποιητική κατάσταση. Σε αυτό βοήθησε το γεγονός ότι τα καταστήματα του ισογείου ήταν λειτουργικά.

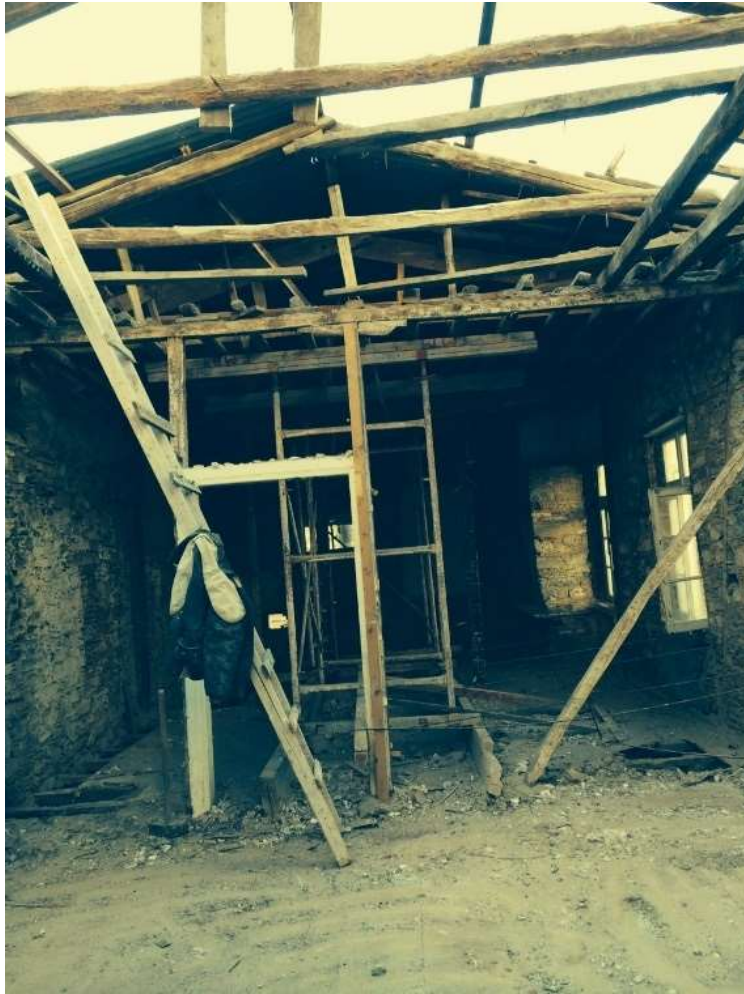
Το δώμα – επιστέγαση του τμήματος του Α ορόφου, στηρίζεται με ξύλινα δοκάρια πλάτους 0,15 μ. και κρέμαση 0,20μ. κάθετα με την όψη της οδού Άνδρου (εικ. 2.1.3-1), στα οποία τοποθετείτε επάνω τους σανίδωμα πάχους 0,02 μ. και πλάτους 0,07 μ., στη συνέχεια είδος ελαφροσκυροδέματος με λίθινες πλάκες συνέθεταν το υπόβαθρο για την τοποθέτηση τσιμεντόπλακων οι οποίες πιθανώς είχαν τοποθετηθεί από μεταγενέστερη παρέμβαση . Η στέγη πάνω από τους χώρους Α1, Α2 & Α7 έχει σε μεγάλο βαθμό υποχωρήσει και αποτελείται από ξύλινα δοκάρια και η επιστέγαση αυτών είναι από λαμαρίνες (εικ. 2.1.3-2).

Εικόνα 2.1.3-2: Ξύλινα δοκάρια δαπέδου δόματος-επιστέγασης Α ορόφου

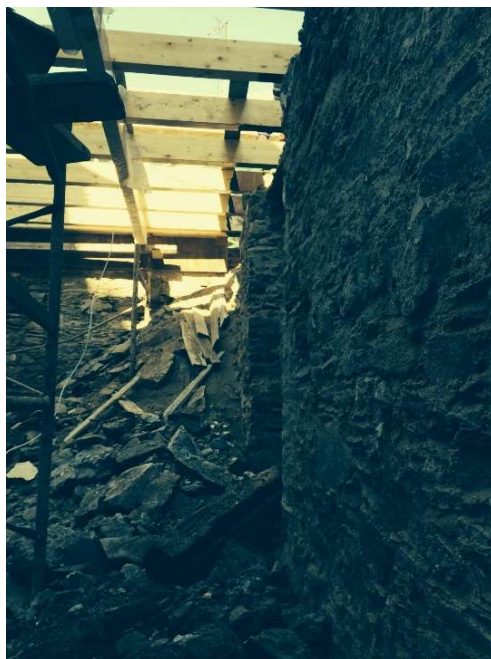
Εικόνα 2.2.2: Τμήμα δαπέδου βατού δώματος κατά την φάση αποκατάστασης του. Διακρίνονται τα προϊόντα κατάρρευσης

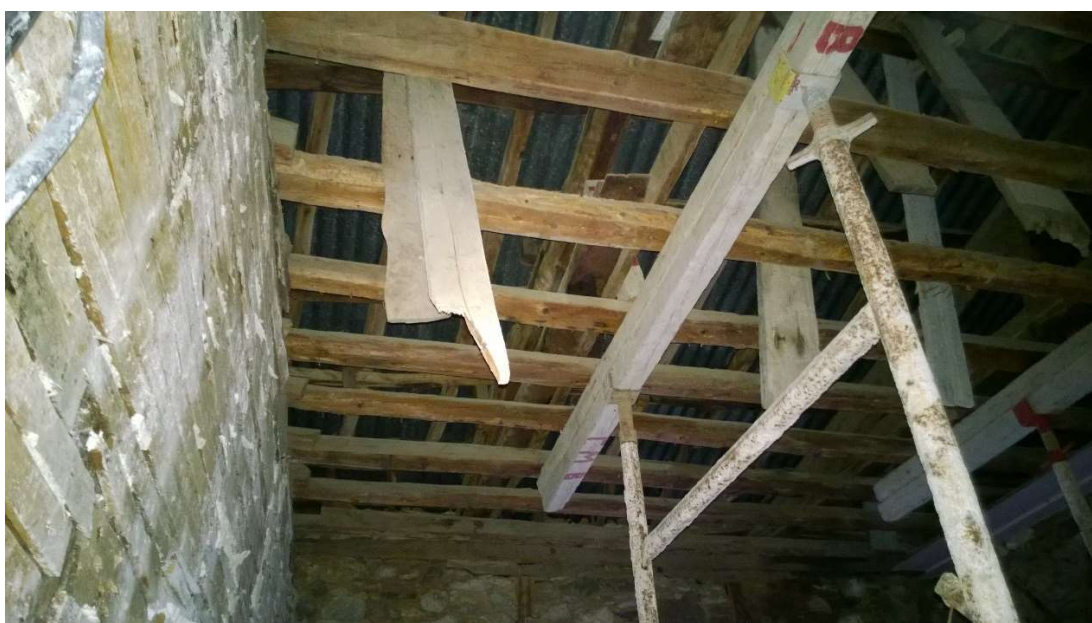
Εικόνα 2.2.3: οροφή στους χώρους A1, A2 με εμφανή τον σκελετό της στέγης

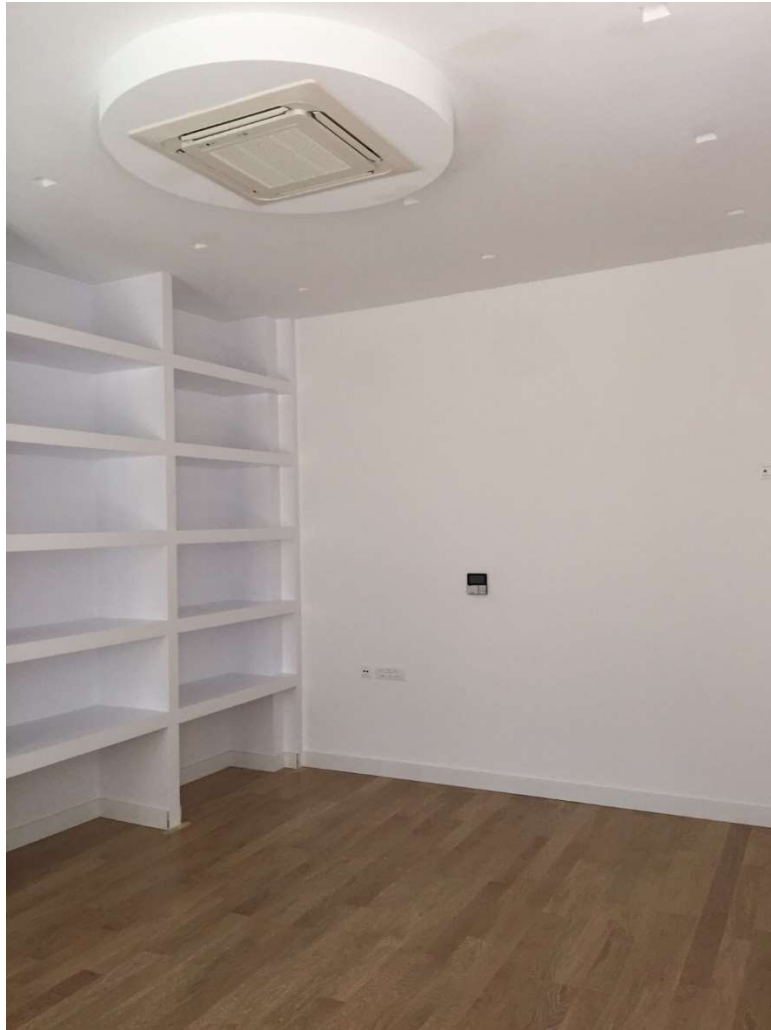
Εικόνα 4.6.2-2: Τελική επίστρωση δαπέδου Α ορόφου.

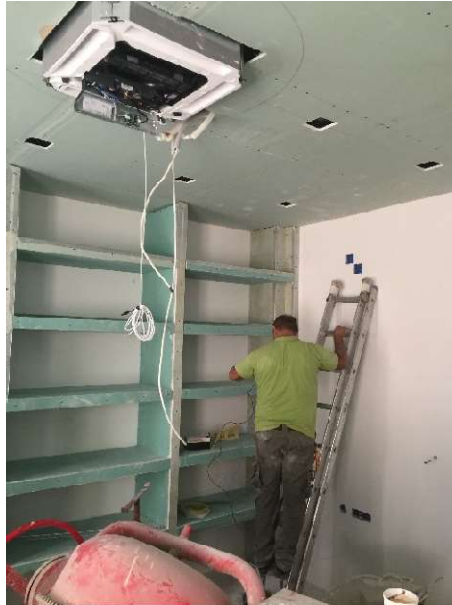
Εικόνα 4.6.3-1: Εγκατάσταση ψευδοροφών με τους απαραίτητους εξοπλισμούς κλιματισμού και φωτισμού.

Λόγο της αντικατάστασης όλων των μεσοπατωμάτων θα αντικατασταθούν και όλες οι οροφές χώρων όπου θα τοποθετηθεί ψευδοροφή. Σε κάθε χώρο θα γίνει ξεχωριστή μελέτη για τον φωτισμό και για τον κλιματισμό και τον εξαερισμό για να γίνουν οι απαραίτητες προεργασίες.

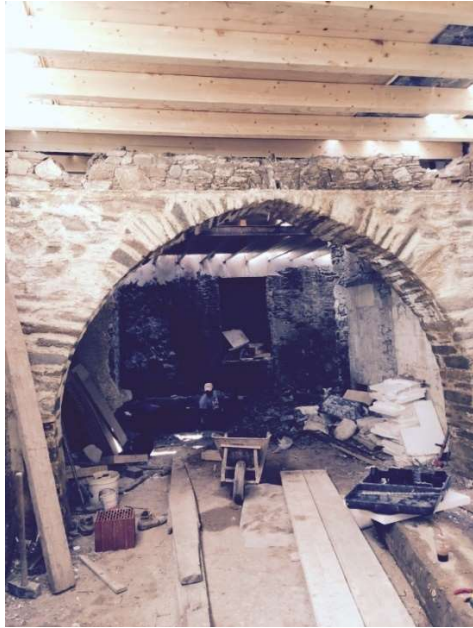
Εικόνα 1.3.4: Αποψη καμάρας στον χώρο Π (υφιστάμενη κατάσταση) .σελ15

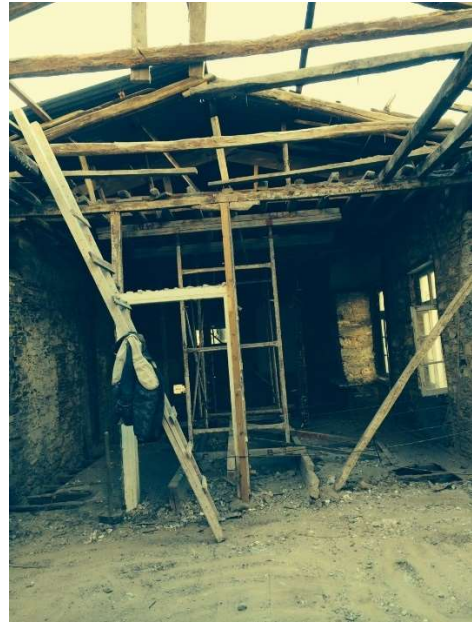
Εικόνα 1.3.5: Αποψη στέγης Α ορόφου (υφιστάμενη κατάσταση). Σελ.15

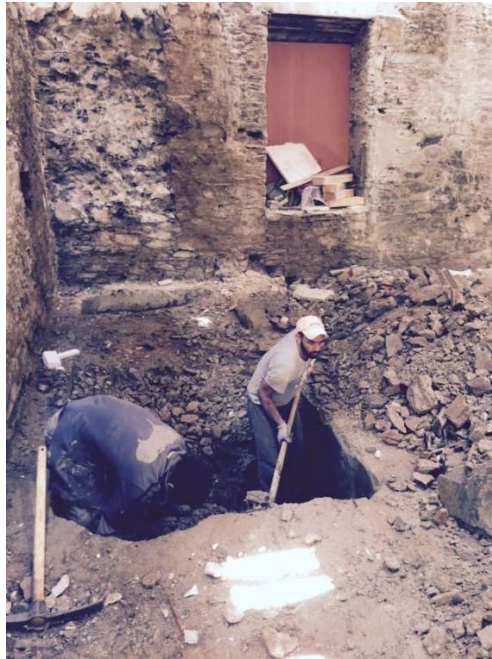
Εικόνα 2.1.1: Τομή του εδάφους στον χώρο του δωματίου 100 για την αξιολόγηση των θεμελίων.σελ.22

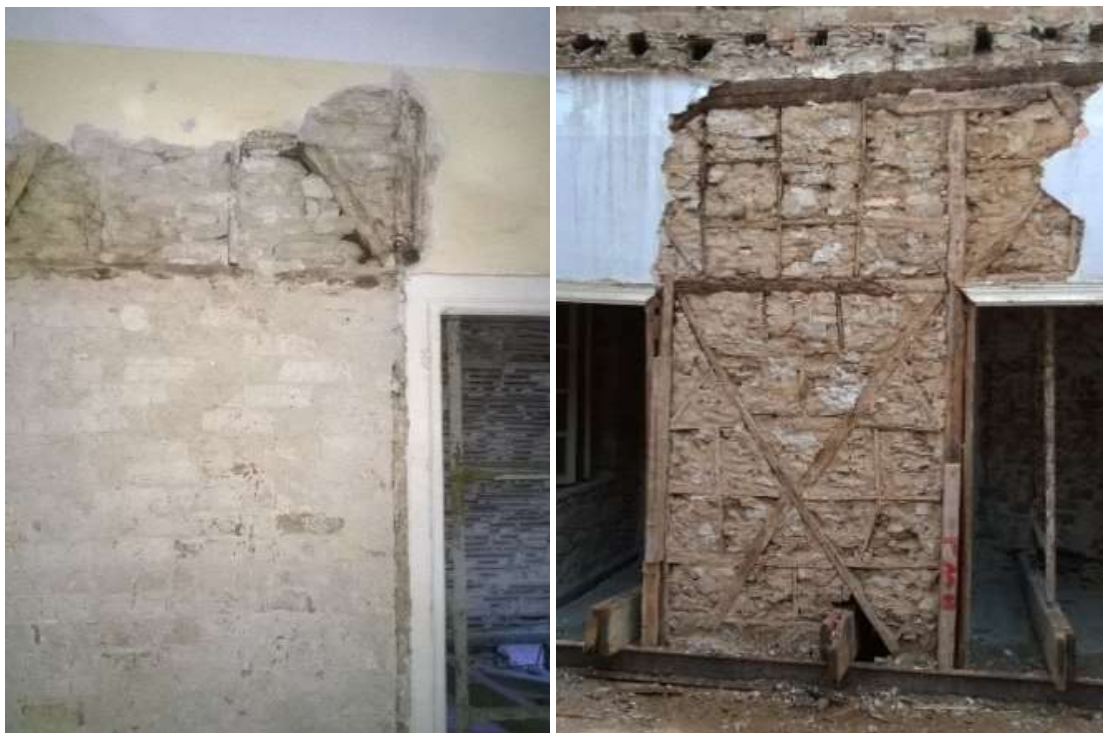
Εικόνα 2.1.2-1: Αποψη εσωτερικής τοιχοποιίας (Τσατμάδες). Σελ.23

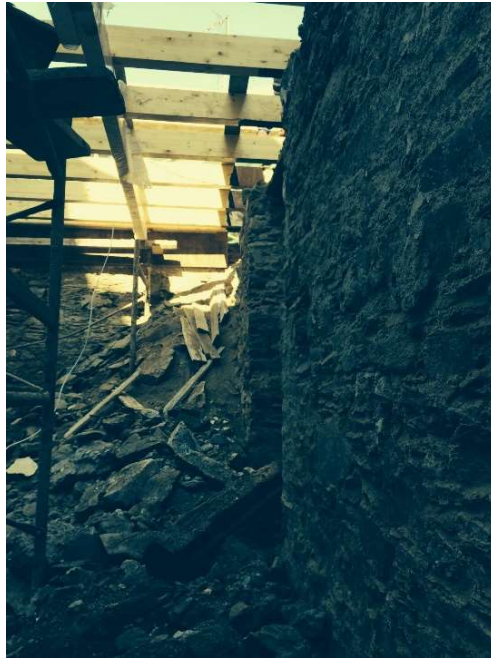
Εικόνα 2.2.2: Τμήμα δαπέδου βατού δώματος κατά την φάση αποκατάστασης του. Διακρίνονται τα προϊόντα κατάρρευσης,σελ.27

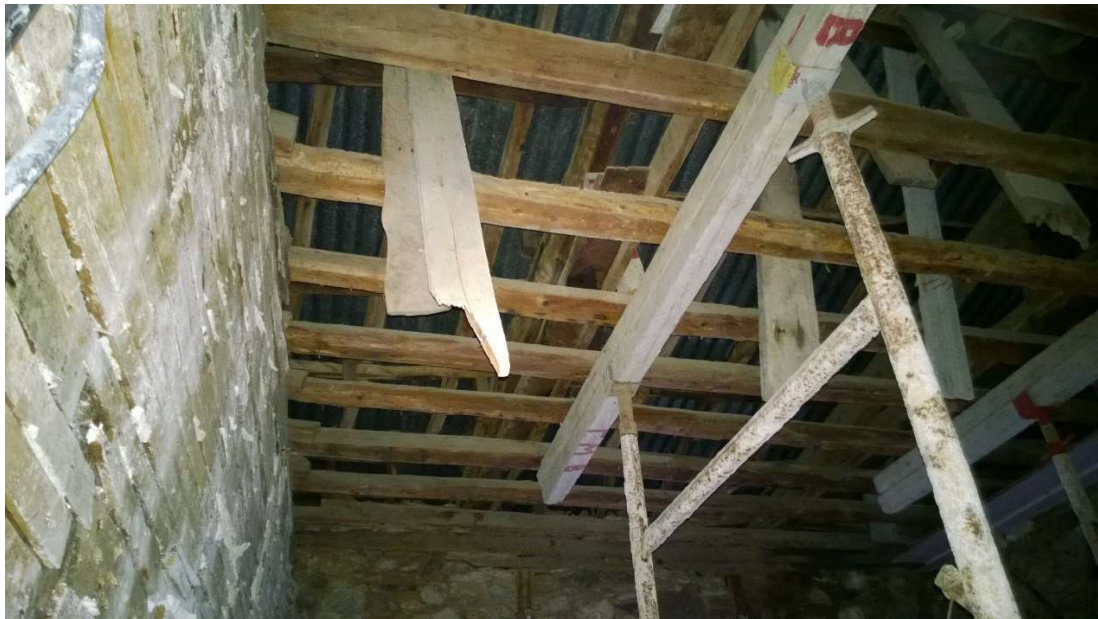
Εικόνα 2.2.3: οροφή στους χώρους Α1, Α2 με εμφανή τον σκελετό της στέγης. Σελ.28
