Τμήμα Πολιτικών Μηχανικών Τ.Ε.

Πτυχιακή εργασία

Αποκατάσταση και επανάχρηση κυλινδρόμυλων Α&Γ Καστρινάκη και ανάπλαση του περιβάλλοντος χώρου

Πάτρα-2015

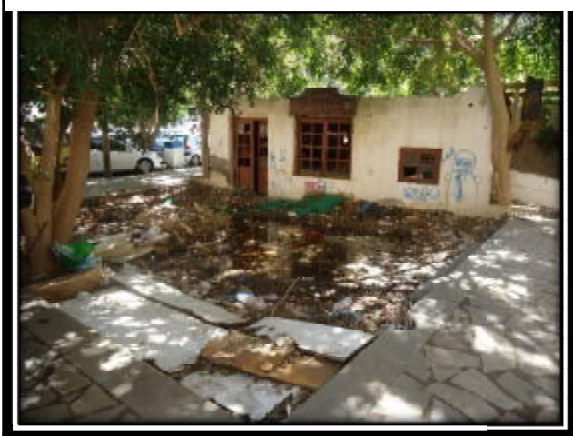
ΦΩΤΟΓΡΑΦΙΑ 2-14 ΥΠΑΡΧΟΥΣΑ ΚΑΤΑΣΤΑΣΗ ΑΝΑΨΥΚΤΗΡΙΟΥ

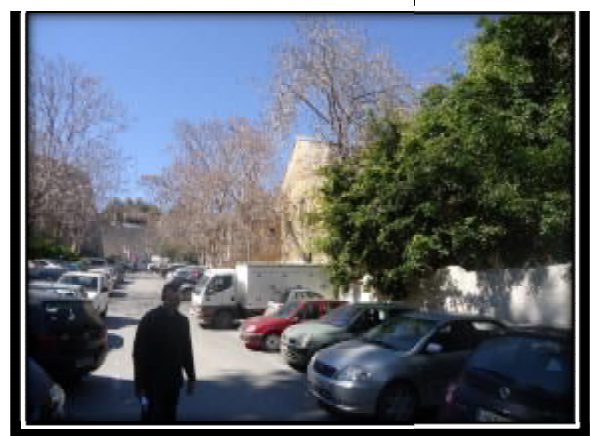
ΦΩΤΟΓΡΑΦΙΑ 2-13 ΑΣΦΑΛΤΟΟΣΤΡΩΣΗ ΚΑΙ ΧΩΡΟΣ

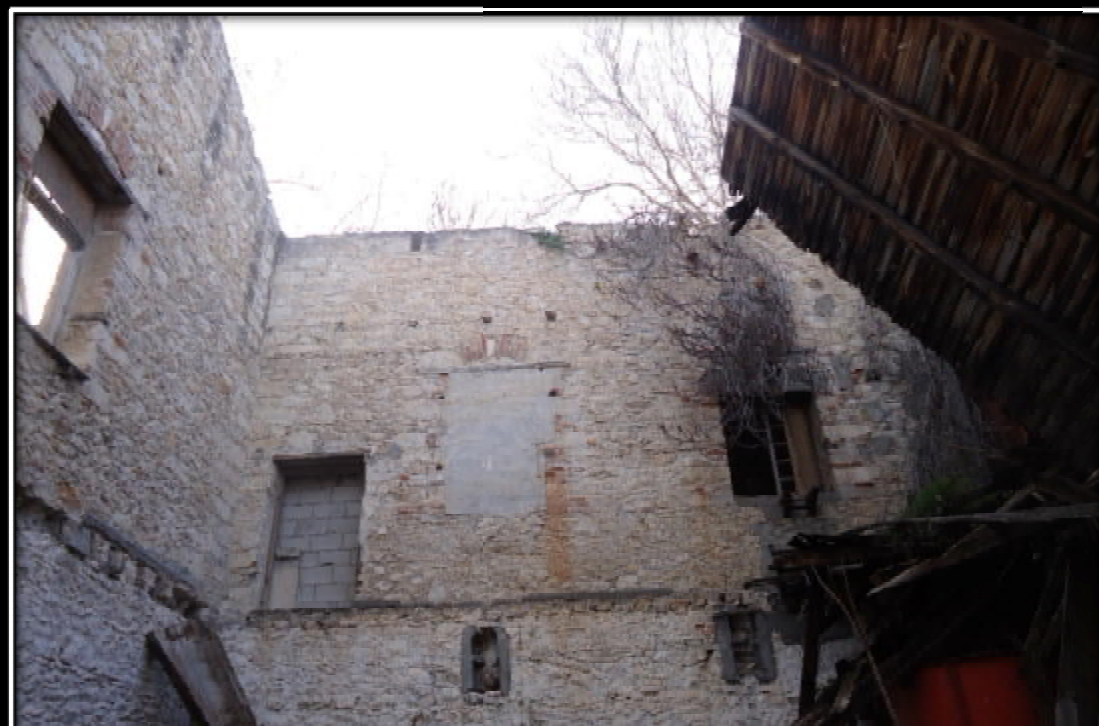
ΦΩΤΟΓΡΑΦΙΑ 2-1 ΚΑΤΑΡΕΥΣΗ ΤΗΣ ΣΤΕΓΗΣ ΚΑΙ ΤΗΣ ΠΛΑΚΑΣ ΤΟΥ ΟΡΟΦΟΥ

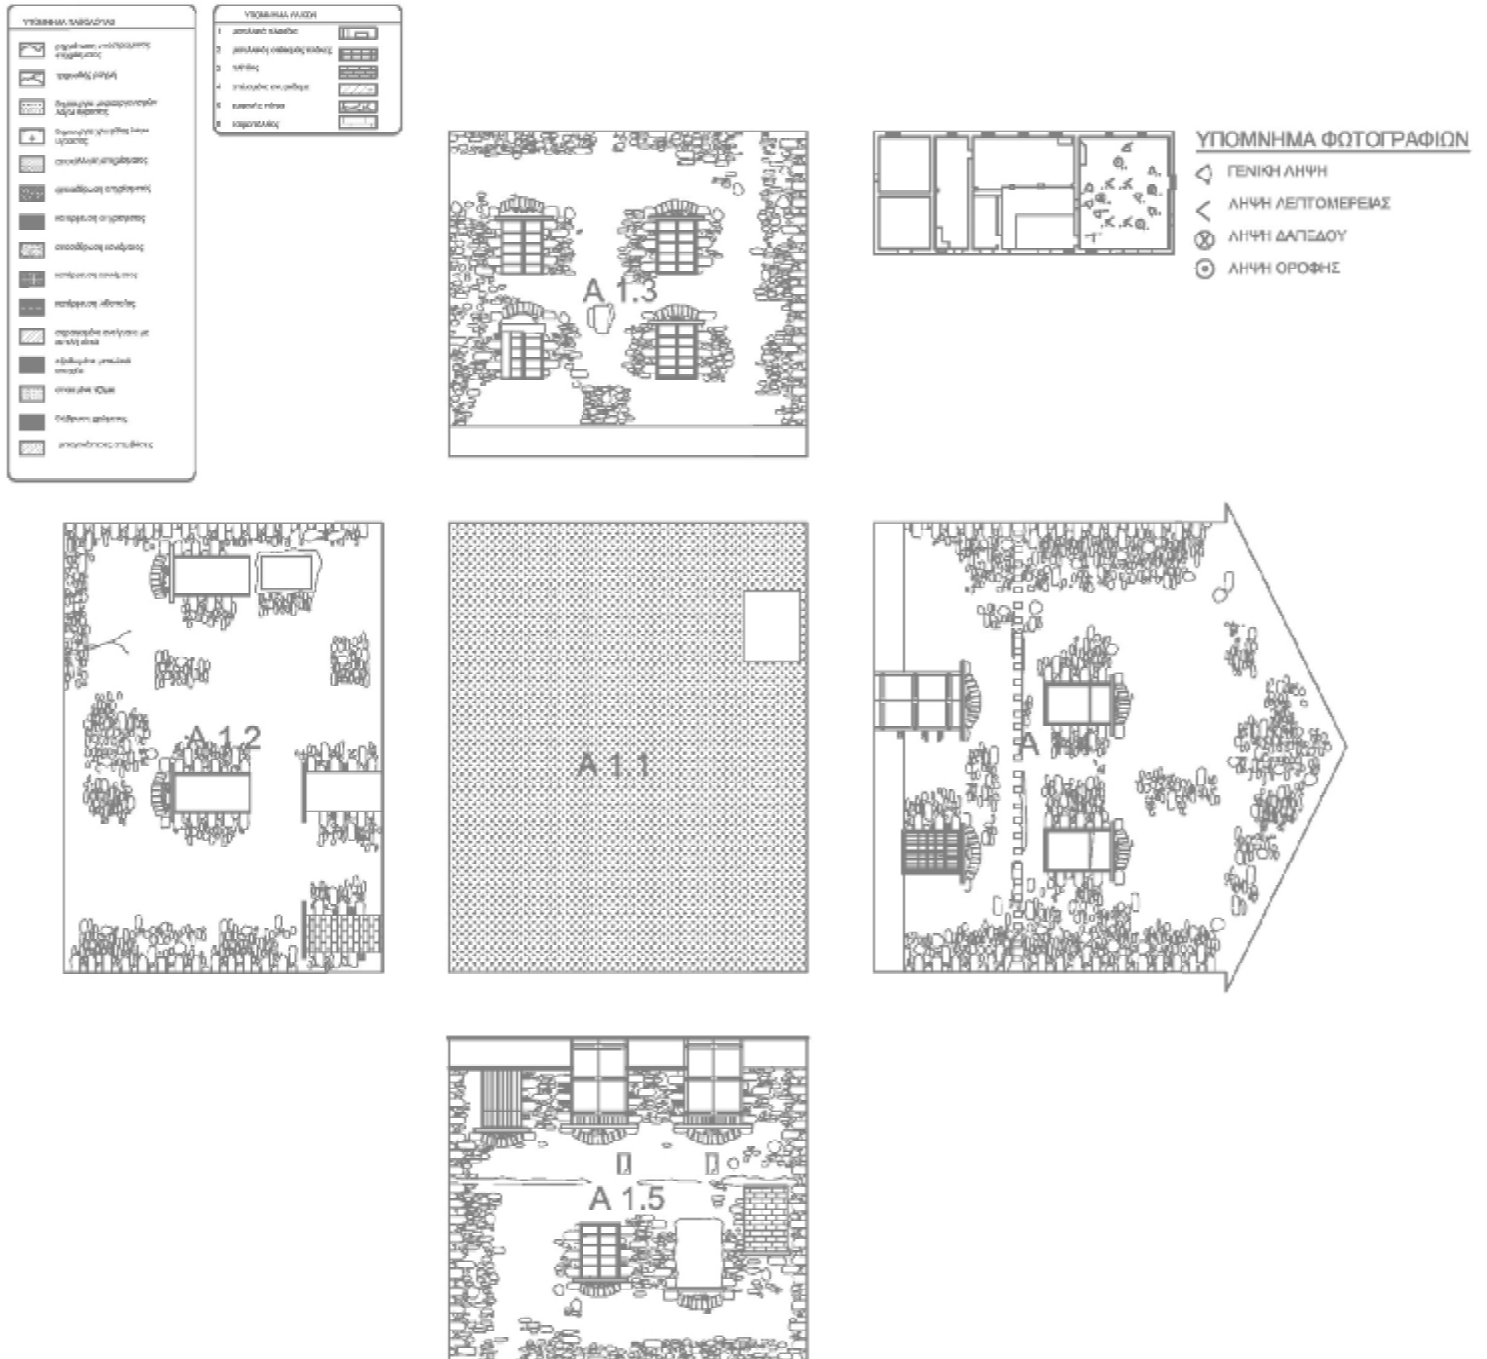
ΣΧΕΔΙΟ 5 ΠΑΘΟΛΟΓΙΑ ΑΝΑΠΤΥΓΜΑΤΟΣ A1

Μετά την πλήρη κατάρρευση της στέγης και της ξύλινης πλάκας του ορόφου όλοι οι χώροι του ισογείου βρίσκονται σε απευθείας έκθεση με το εξωτερικό περιβάλλον. Από αυτούς τους παράγοντες και από την καταστροφή των υλικών του δαπέδου (βιομηχανικό τσιμέντο) έχει δημιουργηθεί βλάστηση σε όλη τη επιφάνεια των χώρων.

Αρχικά στην τοιχοποιία υπάρχουν μεταγενέστερες προσθήκες η οποίες σε αρκετές περιπτώσεις δημιουργηθήκαν για την επικάλυψη φθορών και είναι αποτελούμενες από ευτελή υλικά. Στην πλινθοποιία υπάρχουν φθορές στους αρμούς, τριχοειδής ρωγμές και τα λίθινα στοιχεία έχουν υποστεί διάβρωση στην επιφάνεια τους και φθορά στον χρωματισμό τους.

Στα ανοίγματα της τοιχοποιίας τα μεταλλικά στοιχεία (κάσες, κιγκλιδώματα κ.λπ.) είναι οξειδωμένα. Επίσης σε κάποια περίπτωση ένα άνοιγμα λόγω αποκόλλησης όγκου του απο την φέρουσα πλινθοποιία έχει αποκατασταθεί με ευτελή υλικά. Το οπλισμένο σκυρόδεμα το οποίο και είναι το κυριότερο υλικό των αποκαταστημένων φθορών φέρει φθορές του τύπου αποσάθρωσης και αποκόλλησης.

Η Νότια τοιχοποιία ανήκει στο σύνολο του φέροντα οργανισμού του κτιρίου Α. Αντικρίζοντας την τοιχοποιία ευδιάκριτα είναι τα στοιχεία της πλάκας του ορόφου, τα ανοίγματα και τα μεταλλικά στοιχεία που κάποτε στήριζαν τους χώρους του ορόφου. Η λιθοποιία φέρει διαβρώσεις στον χρωματισμό της, οξειδωμένα μεταλλικά στοιχεία και αποκόλληση επιχρισμάτων σε διάφορα σημεία της.

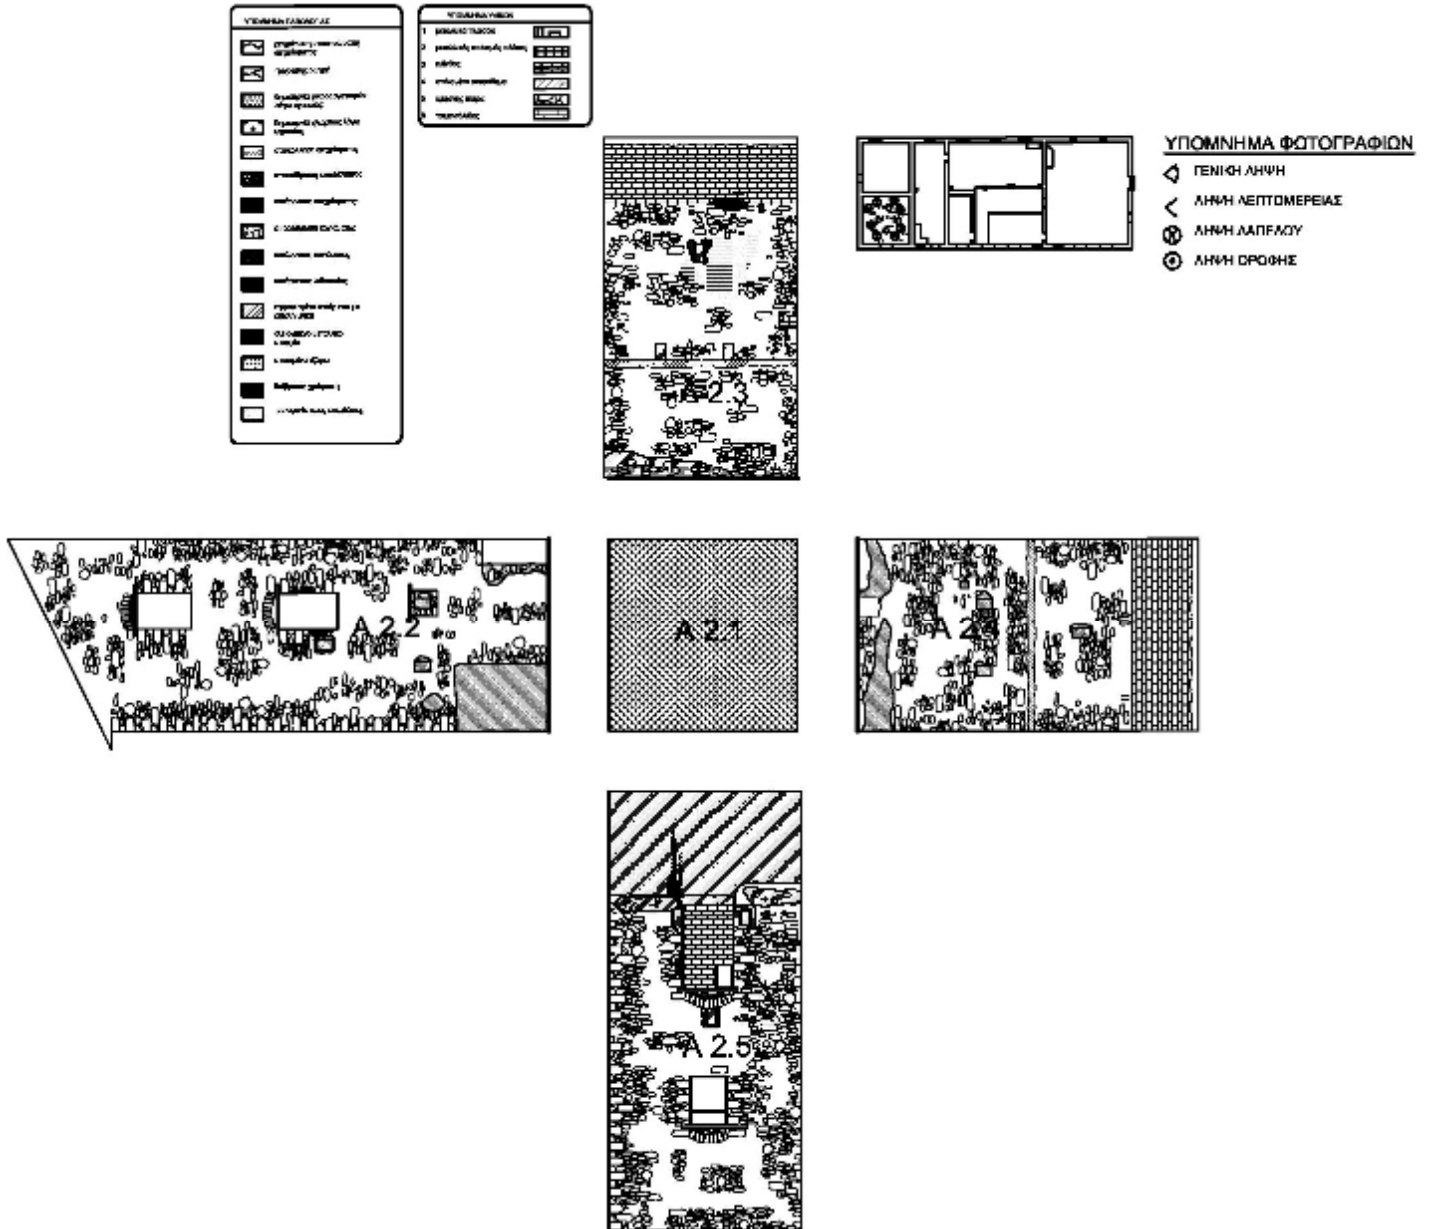
ΣΧΕΔΙΟ 6 ΠΑΘΟΛΟΓΙΑ ΑΝΑΠΤΥΓΜΑΤΟΣ Α2

χλωρίδα που καθιστά κάποιες φθορές φανερές και κάποιες όχι. Επίσης φθορές έχουν προκληθεί στα υλικά του δαπέδου λόγω των τμημάτων που καταρρέυσαν από την στέγη.

Ξεκινώντας από το κατώτερο επίπεδο η τοιχοποιία φέρει μεταγενέστερες προσθήκες οι οποίες έχουν χρησιμοποιηθεί ως επικαλύψεις φθορών και αποτελούνται από ευτελή υλικά. Εμφανίζονται κυρίως στα ανοίγματα και σε διάφορα έγγραφα του Υ.ΠΟ. κρίνονται παράνομες. Στην συνέχεια στο μεσαίο επίπεδο ακολουθείται το ίδιο μοτίβο με τα σημεία στα οποία βρίσκονταν οι ξύλινες πλάκες του ορόφου να έχουν επικαλυφθεί και αυτές με ευτελή υλικά. Οι αρμοί της λιθοποιίας έχουν υποστεί διάβρωση και σε ορισμένα σημεία αποκόλληση.

Το κατώτερο επίπεδο έχει υποστεί φθορές που έχουν επικαλυφθεί με μεταγενέστερα υλικά και στο ύψος της πλάκας του 1^{ου} ορόφου έχει προστεθεί οπλισμένο σκυρόδεμα ως επικάλυψη για την στατικότητα του κτιρίου. Το ίδιο ισχύει και για την υπόλοιπη επιφάνειά της τοιχοποιίας όπου ευτελή υλικά έχουν προστεθεί για την επιδιόρθωση της τοιχοποιίας. Τέλος φθορές έχουν εμφανιστεί στο ανώτερο επίπεδο της τοιχοποιίας, εκεί που βρισκόταν κάποτε η στέγη, λόγω της εμφάνισης μικροοργανισμών από την υγρασία.

Οι φθορές σε αυτήν την τοιχοποιία δεν κρίνονται σημαντικές και οι περισσότερες από αυτές έχουν αποκατασταθεί με μεταγενέστερα υλικά χαμηλής ποιότητας (πλίνθοι).

Στο επίπεδο του ισογείου όλοι η επιφάνεια είναι σφραγισμένη από πλίνθους και αυτή η κατασκευή είναι μεταγενέστερη. Το άνοιγμα που βρίσκεται στο ύψος του 1^{ου} ορόφου έχει επίσης σφραγιστεί με τούβλα και τα σημεία στα οποία εισχωρούσαν οι ξύλινες δοκοί με άλλα ευτελή υλικά.

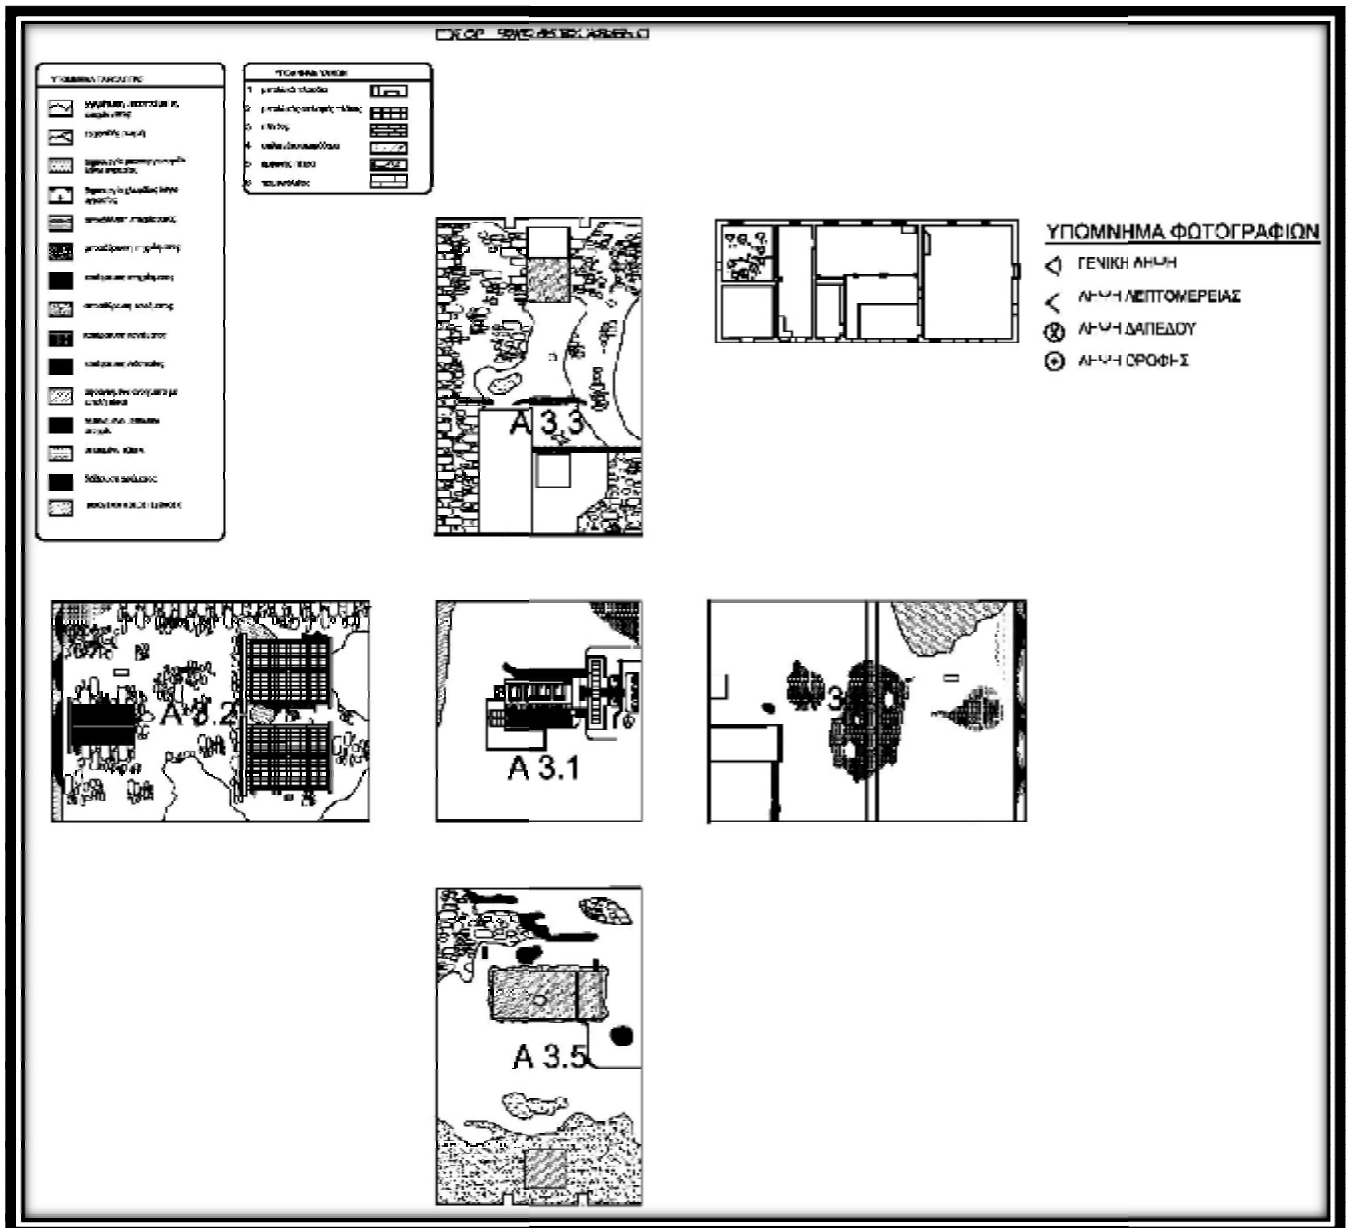
ΣΧΕΔΙΟ 7 ΠΑΘΟΛΟΓΙΑ ΑΝΑΠΤΥΓΜΑΤΟΣ A3

η κατάρρευση της στέγης. Κυριότερα φέρει ζημιές που έχουν προκληθεί από την εμφάνιση μικροοργανισμών λόγω της υγρασίας.

Όλα τα μεταλλικά στοιχεία σε ανοίγματα και θύρες που υπάρχουν στην βόρεια τοιχοποιία, το ίδιο ισχύει και για τα στοιχεία τα οποία βρίσκονταν στο εσωτερικό της τοιχοποιία π.χ. μεταλλικά στοιχεία του ορόφου της στέγης κ.λπ. και έχουν κάνει την εμφάνισή τους λόγω κατάρρευσης επιχρίσματος η λόγω άλλων καταστροφών.

Σε μεγάλα τμήματα της επιφάνειας στην τοιχοποιία έχει προστεθεί επικάλυψή από οπλισμένο σκυρόδεμα που χρησιμεύει ως πλήρωση της λίθινης τοιχοποιίας. Λόγω κατάρρευσης λίθων μεταγενέστερα προστέθηκε πλάκα από οπλισμένο σκυρόδεμα στα τμήματα που βρίσκονταν οι πλάκες των ορόφων στα οποία έχουν εμφανιστεί τα μεταλλικά οξειδωμένα στοιχεία τους.

Στον χώρο αυτό οι κυριότερες φθορές αφορούν το επίχρισμα της τοιχοποιίας που σε ορισμένες περιπτώσεις έχει υποστεί κατάρρευση, σε κάποιες άλλες αποκόλληση, με αποτέλεσμα την εμφάνιση των εσωτερικών στοιχείων της τοιχοποιίας και την οξείδωση των μεταλλικών στοιχείων στον χώρο γενικά.

Το ανάπτυγμα Α3.5 πάσχει κυρίως από διαβρώσεις που έχουν προκληθεί στην λιθοποιία λόγω της υγρασίας και άλλων παραγόντων όπως η γυραιότητα των υλικών. Ο χρωματισμός επίσης έχει υποστεί φθορές, όπως και σε διάφορα σημεία η λιθοποιία φέρει αποσάθρωση του επιχρίσματος.

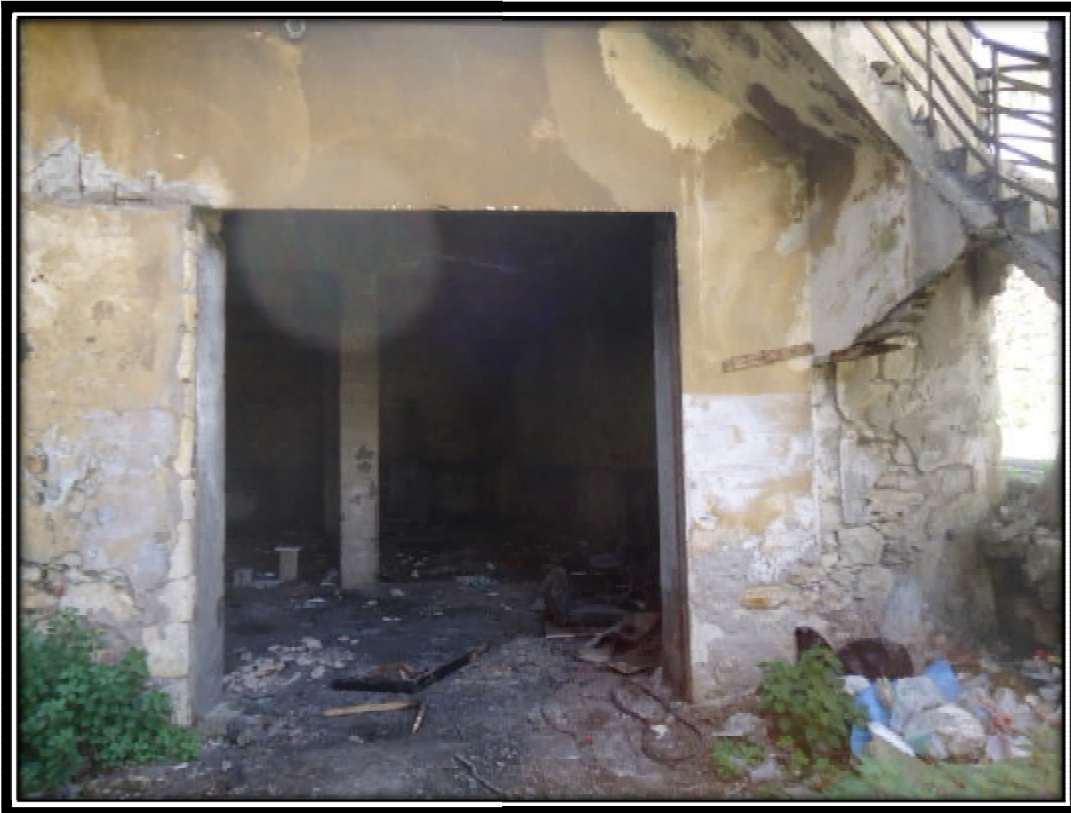
ΦΩΤΟΓΡΑΦΙΑ 4-1 ΑΠΟΣΑΡΘΡΩΣΗ ΤΟΥ ΕΠΙΧΡΙΣΜΑΤΟΣ ΤΗΣ ΛΙΘΟΠΟΙΑΣ

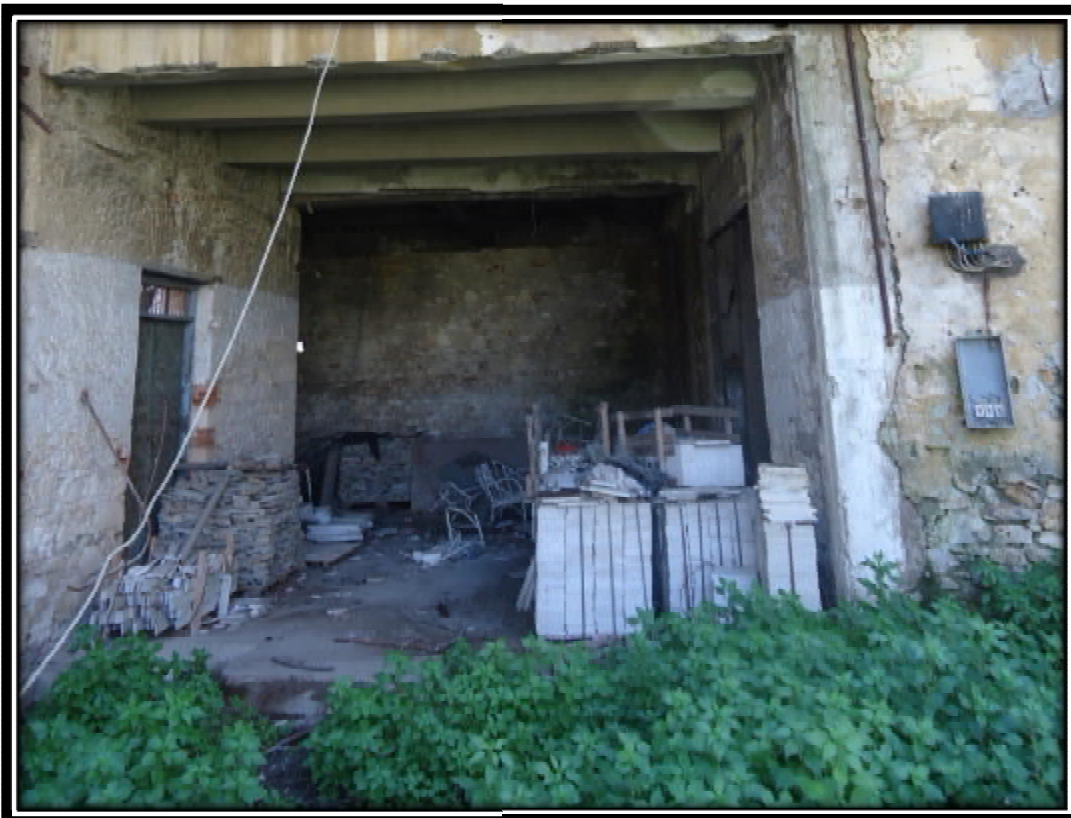
ΦΩΤΟΓΡΑΦΙΑ 4-2 ΦΘΟΡΕΣ ΣΤΗΝ ΛΙΘΟΠΟΙΑ ΛΟΓΩ ΥΠΑΡΕΞΗΣ ΤΗΣ ΥΓΡΑΣΙΑΣ

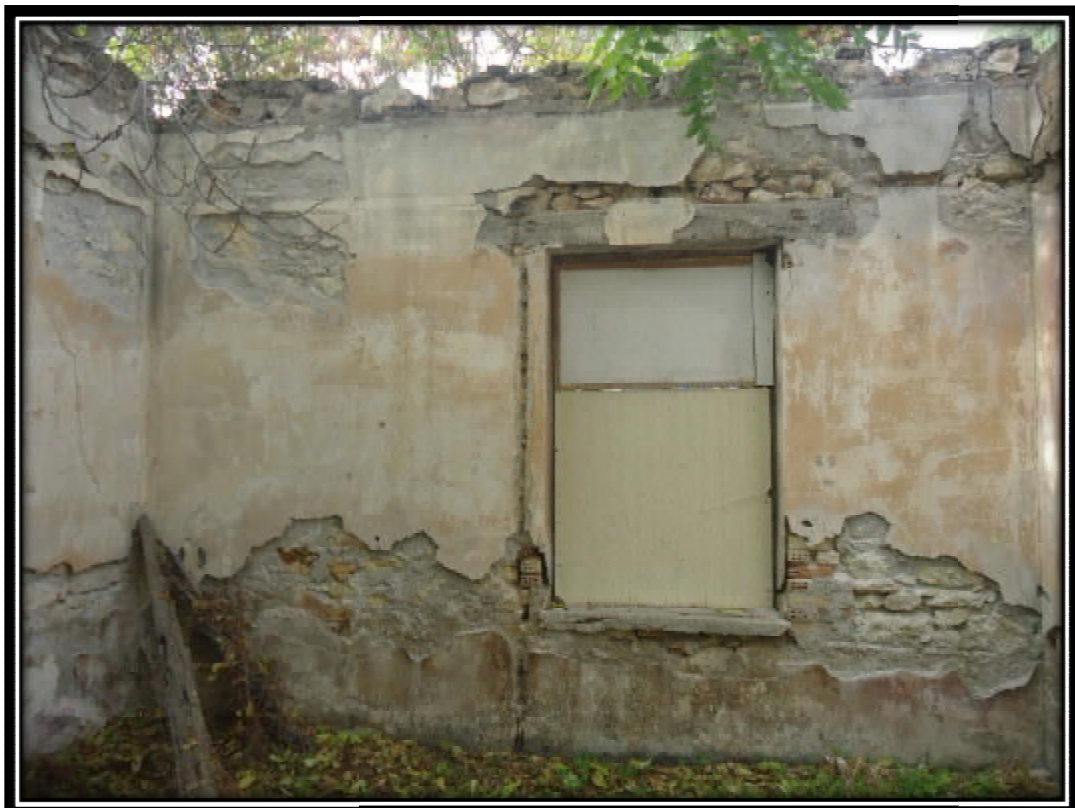
ΦΩΤΟΓΡΑΦΙΑ 5-3 ΦΩΤΟΓΡΑΦΙΑ48 ΚΑΤΑΡΕΥΣΗ ΣΤΕΓΗΣ

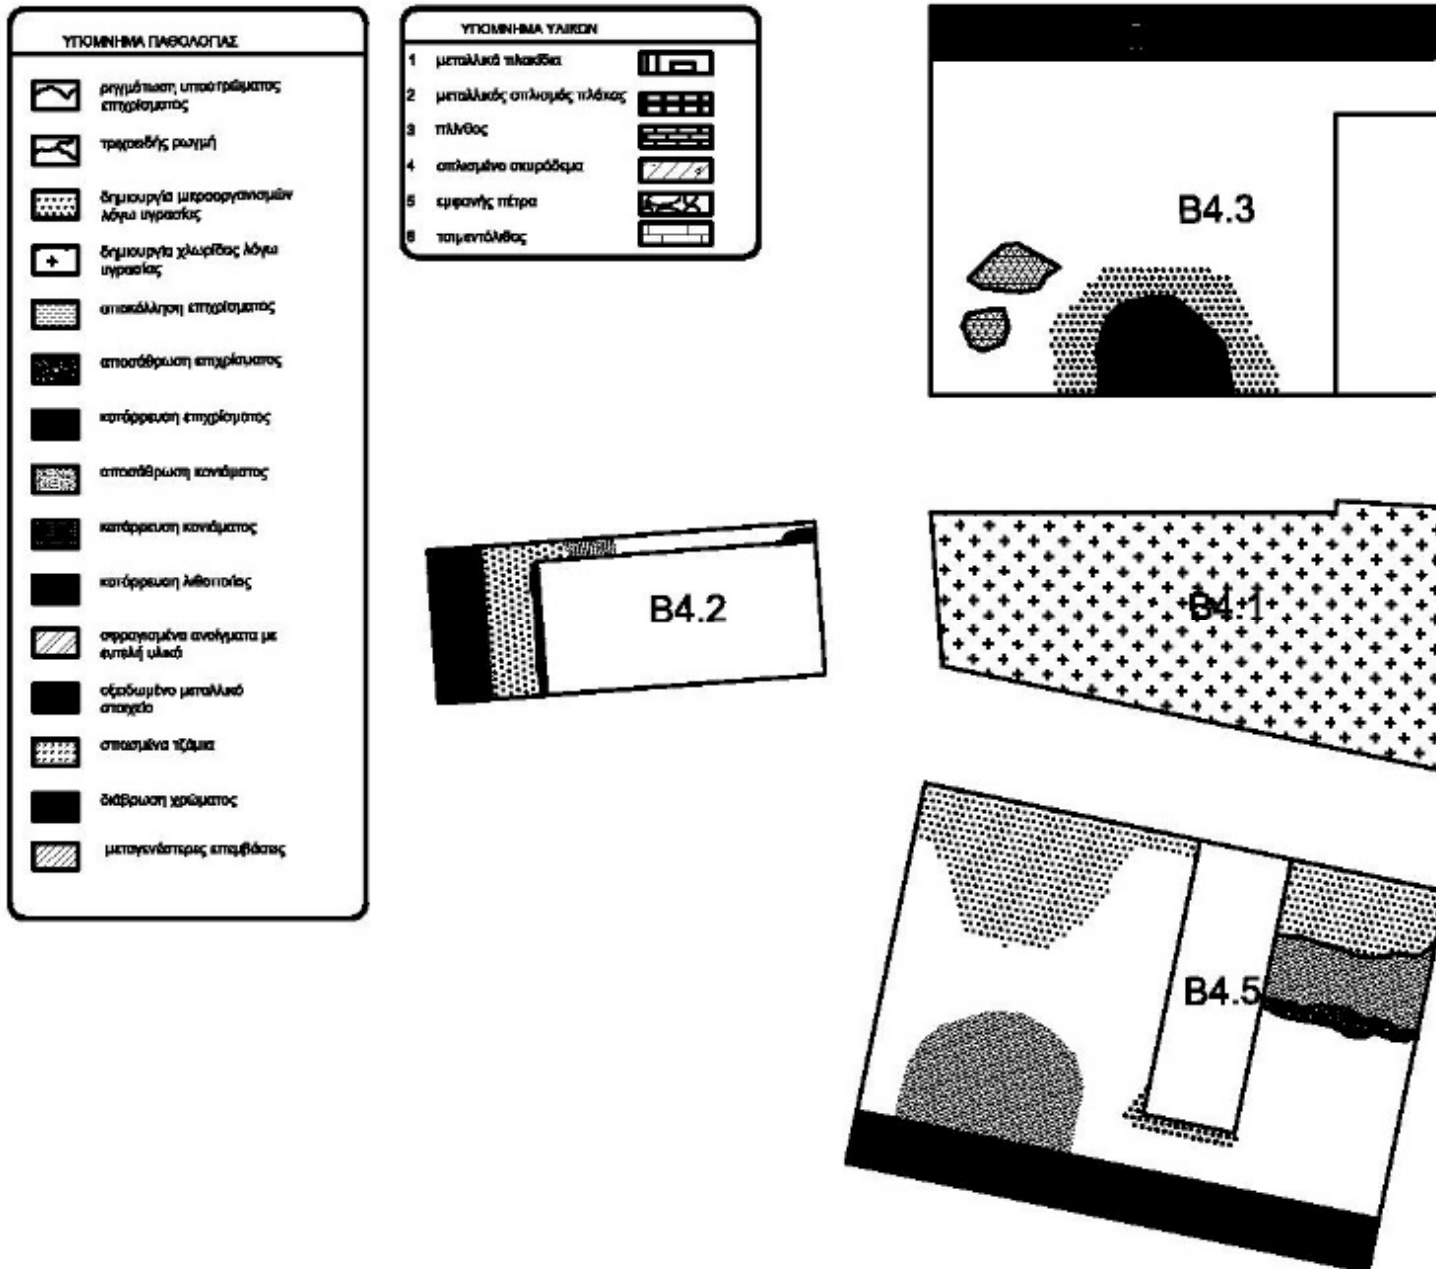
ΣΧΕΔΙΟ 11 ΠΑΘΟΛΟΓΙΑ ΑΝΑΠΤΥΓΜΑΤΟΣ B4

απόσταση από αυτήν εμφανίζεται διάβρωση του χρωματισμού της τοιχοποιίας και αποσάθρωση του επιχρίσματος.

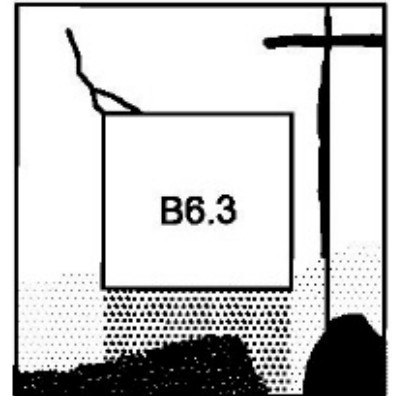
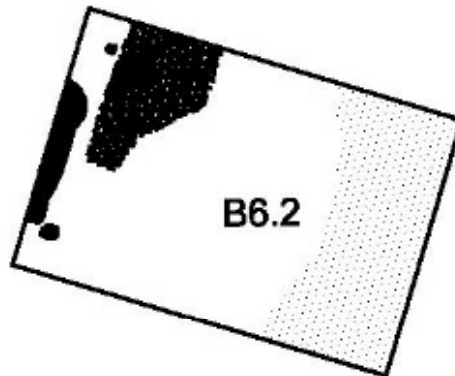
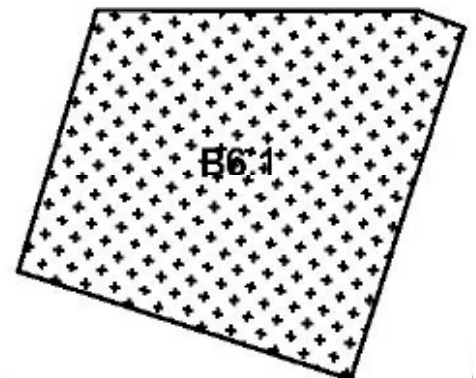
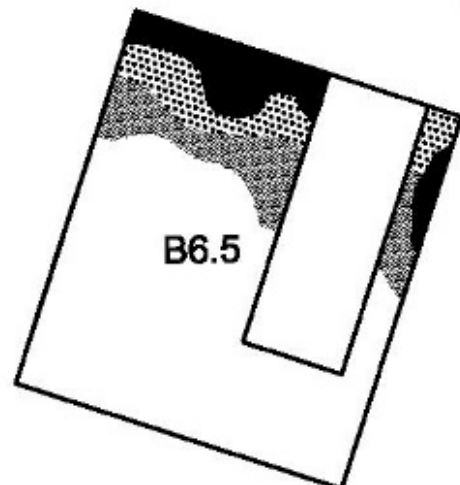
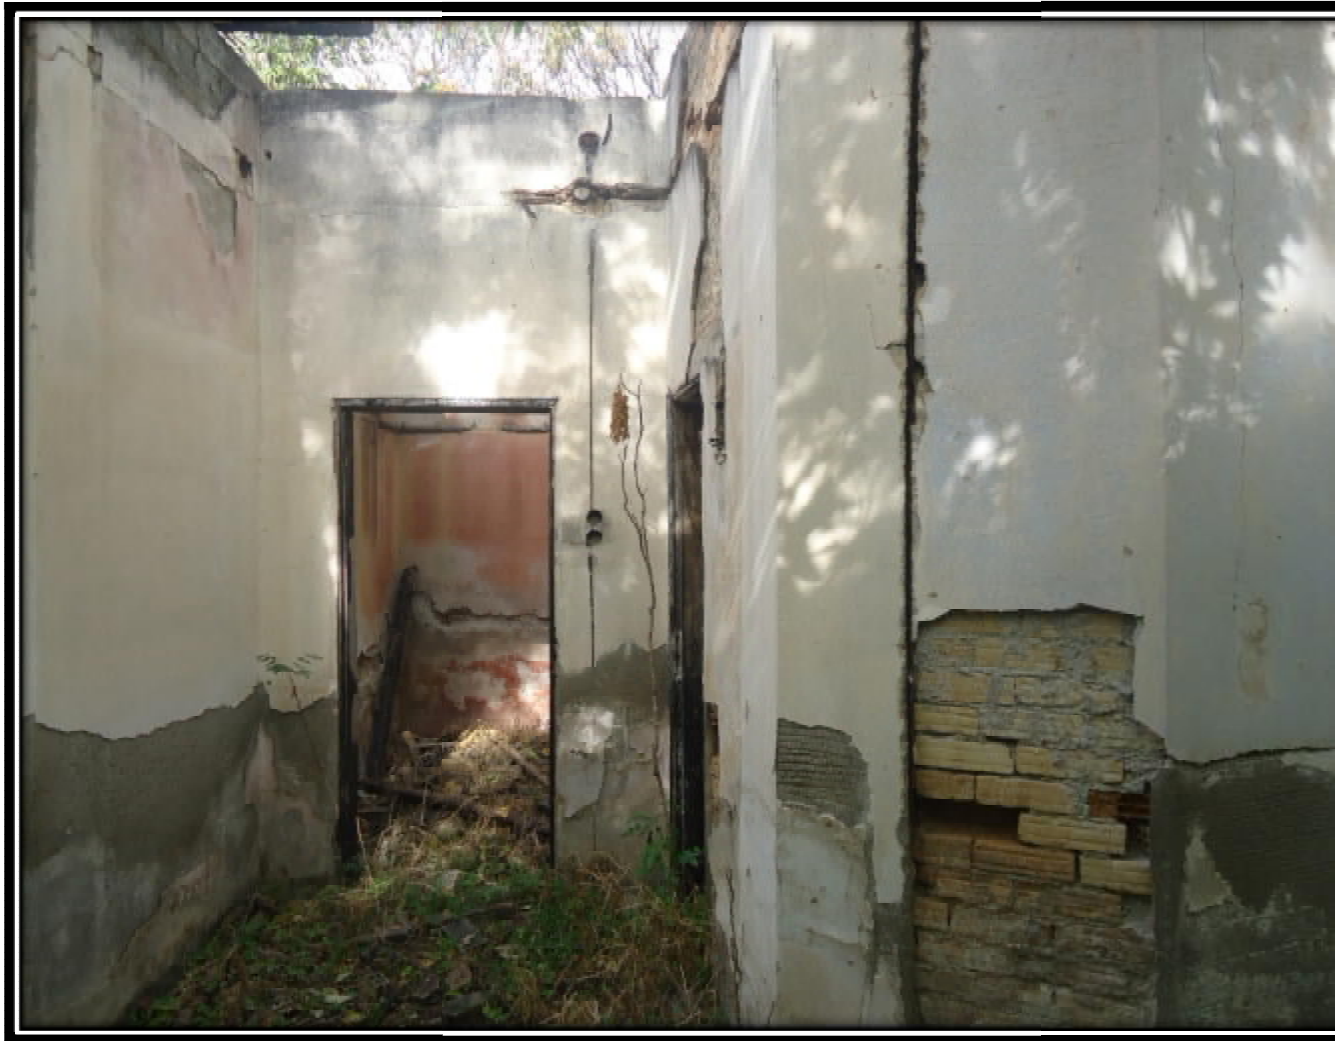
Στον χώρο αυτόν στο κατώτερο επίπεδο εμφανίζονται μικροοργανισμοί λόγω της υγρασίας. Στο ανώτερο επίπεδο κοντά στο νοτιοανατολικό άκρο της τοιχοποιίας εμφανίζεται αποσάθρωση του επιχρίσματος που οδηγεί σε επιμέρους αποκόλληση του επιχρίσματος.

Έντονη φθορά έχει προκληθεί από την εμφάνιση μικροοργανισμών στο κατώτερο επίπεδο της τοιχοποιίας έως την αρχή του κασώματος του παραθύρου που συνοδεύεται από την αποσάθρωση του επιχρίσματος καθώς και την αποκόλληση του. Τέλος στο ανώτερο επίπεδο επάνω από την νοτιοανατολική πλευρά του ανοίγματος εμφανίζονται τριχοειδής ρωγμές διαγώνιες προς τον κάθετο άξονα της τοιχοποιίας.

Στο συγκεκριμένο ανάπτυγμα υπάρχει ο μεγαλύτερος όγκος ζημιάς που έχει προκληθεί στον χώρο Β6. Ξεκινώντας από το κατώτερο επίπεδο η ύπαρξη μικροοργανισμών λόγω της υγρασίας οδηγεί στην διάβρωση της τοιχοποιίας που καταλήγει έως το μεσαίο επίπεδο του αναπτύγματος. Τέλος καλύπτονται ένα μεγάλο ποσοστό του μεσαίου και του ανωτέρου επιπέδου η τοιχοποιία φέρει

αποσάθρωση του επιχρίσματος που οδηγεί σε εσωτερικά στην αποκόλληση του.

Στο ανάπτυγμα Β6.5 υπάρχουν τρεις κύριες κατηγορίες φθορών, α) αποκόλληση του επιχρίσματος που εμφανίζεται στο κατώτερο επίπεδο του αναπτύγματος και στην βόρεια πλευρά δίπλα από την θύρα, β) εμφάνιση μικροοργανισμών που καλύπτει ένα κομμάτι της τοιχοποιίας αμέσως μετά από την αποκόλληση του επιχρίσματος και γ) διάβρωση του χρωματισμού που είναι και η κατάληξη των παραπάνω φθορών.

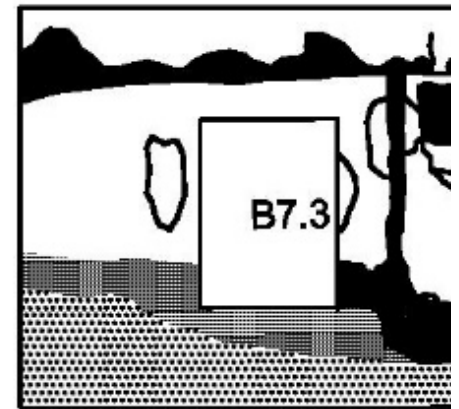
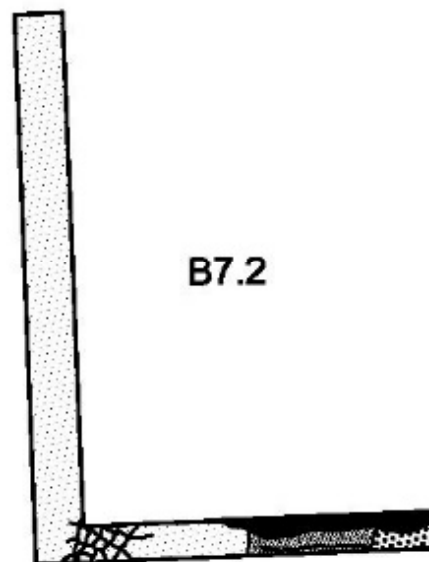
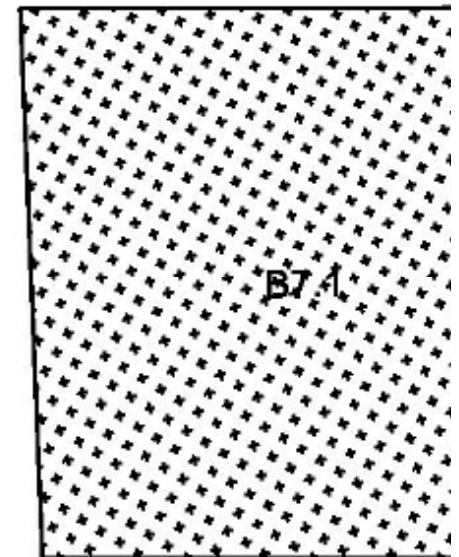
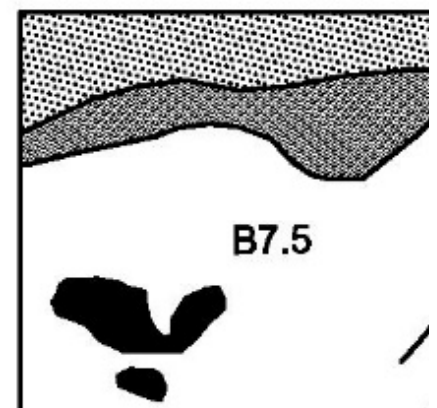
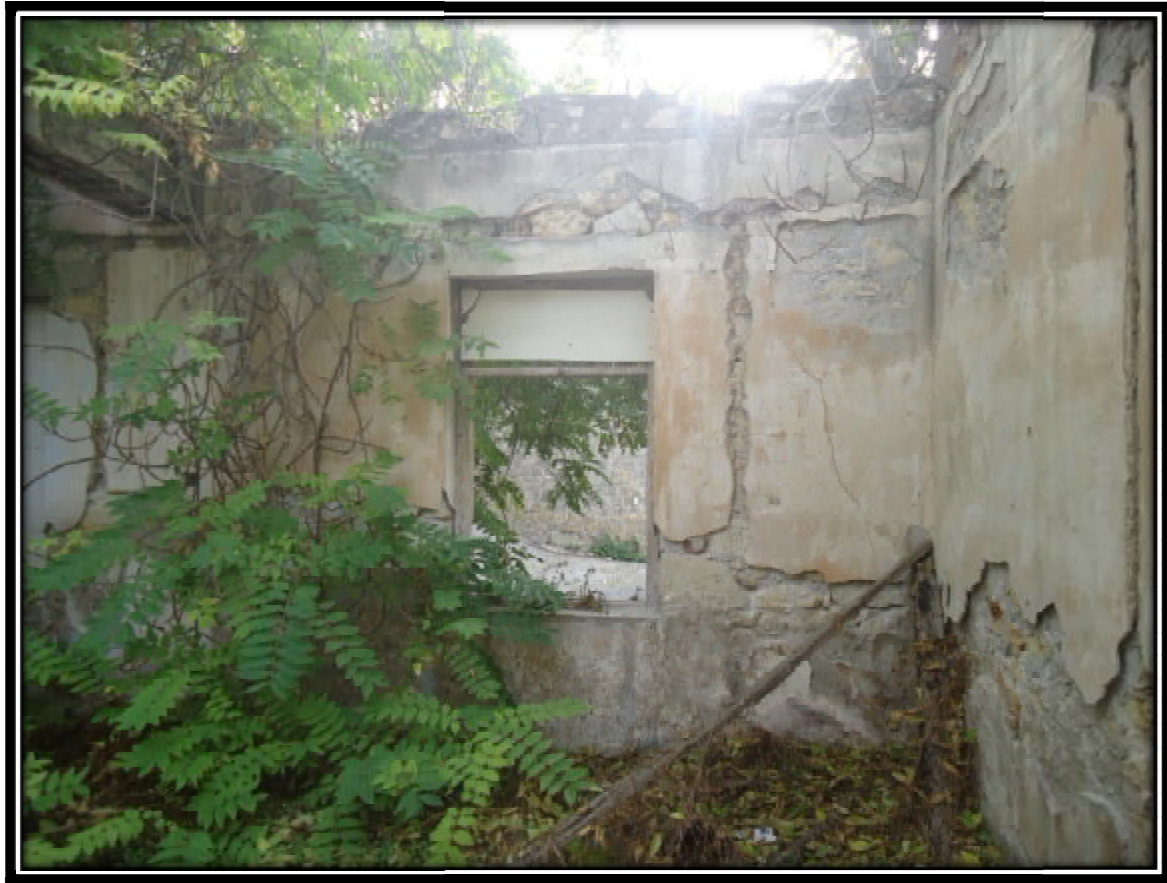
5.9. Μελέτη παθολογίας αναπτύγματος B7 (Δωμάτιο κατοικίας)

Γενικότερα ο χώρος Β7 φέρει αρκετά μεγάλο όγκο φθορών συγκριτικά με τους υπόλοιπους χώρους του κτιρίου Β. Μεγαλύτερο όγκο φθοράς στο συγκεκριμένο ανάπτυγμα κατέχει η εμφάνιση μικροοργανισμών λόγω της υγρασίας και στην συνέχεια σε μικρότερο ποσοστό ανέρχονται η αποκόλληση του επιχρίσματος, οι τριχοειδής ρωγμές και η διάβρωση του χρώματος της τοιχοποιίας.

Στο κατώτερο επίπεδο της η επιφάνεια της τοιχοποιίας πάσχει από φθορά λόγω της παρουσίας μικροοργανισμών λόγω της υγρασίας, διάβρωση του χρωματισμού της και αποκόλλησή του επιχρίσματος που οδηγείται έως το ανώτερο επίπεδο του αναπτύγματος. Μετέπειτα στο μεσαίο τομέα εμφανίζεται ρηγμάτωση του επιχρίσματος αριστερά και δεξιά του ανοίγματος. Τέλος

εμφάνιση κάνουν τριχοειδής ρωγμές κάθετες προς τον άξονα της τοιχοποιίας που ξεκινούν από το μεσαίο επίπεδο και συνεχίζουν και στο ανώτερο.

Οι μικροοργανισμοί που προκύπτουν λόγω της υγρασίας καλύπτουν όλο το κατώτερο επίπεδο της επιφάνειας της τοιχοποιίας, στην συνέχεια η επιφάνεια οδηγείται σε μια αποκόλλησή του επιχρίσματος που καλύπτει επιμέρους κομμάτια σε όλα τα τμήματα της τοιχοποιίας, κυρίως πάνω και κάτω από το άνοιγμα (παράθυρο) του αναπτύγματος. Τέλος αριστερά και δεξιά του ανοίγματος ο χρωματισμός της τοιχοποιίας έχει διαβρωθεί.

Ξεκινώντας από το κατώτερο επίπεδο η εμφάνιση μικροοργανισμών που καλύπτει όλο το κατώτερο τμήμα της επιφάνειας της τοιχοποιίας οδηγεί στην διάβρωση του χρωματισμού που καλύπτει μέρη της επιφάνειας και του κατώτερου και του μεσαίου επιπέδου. Τέλος στο ανώτερο επίπεδο στην βορειοδυτική πλευρά η τοιχοποιία έχει υποστεί αποκόλληση του επιχρίσματος και στην βορειοανατολική πλευρά εμφανίζονται τριχοειδής ρωγμές.

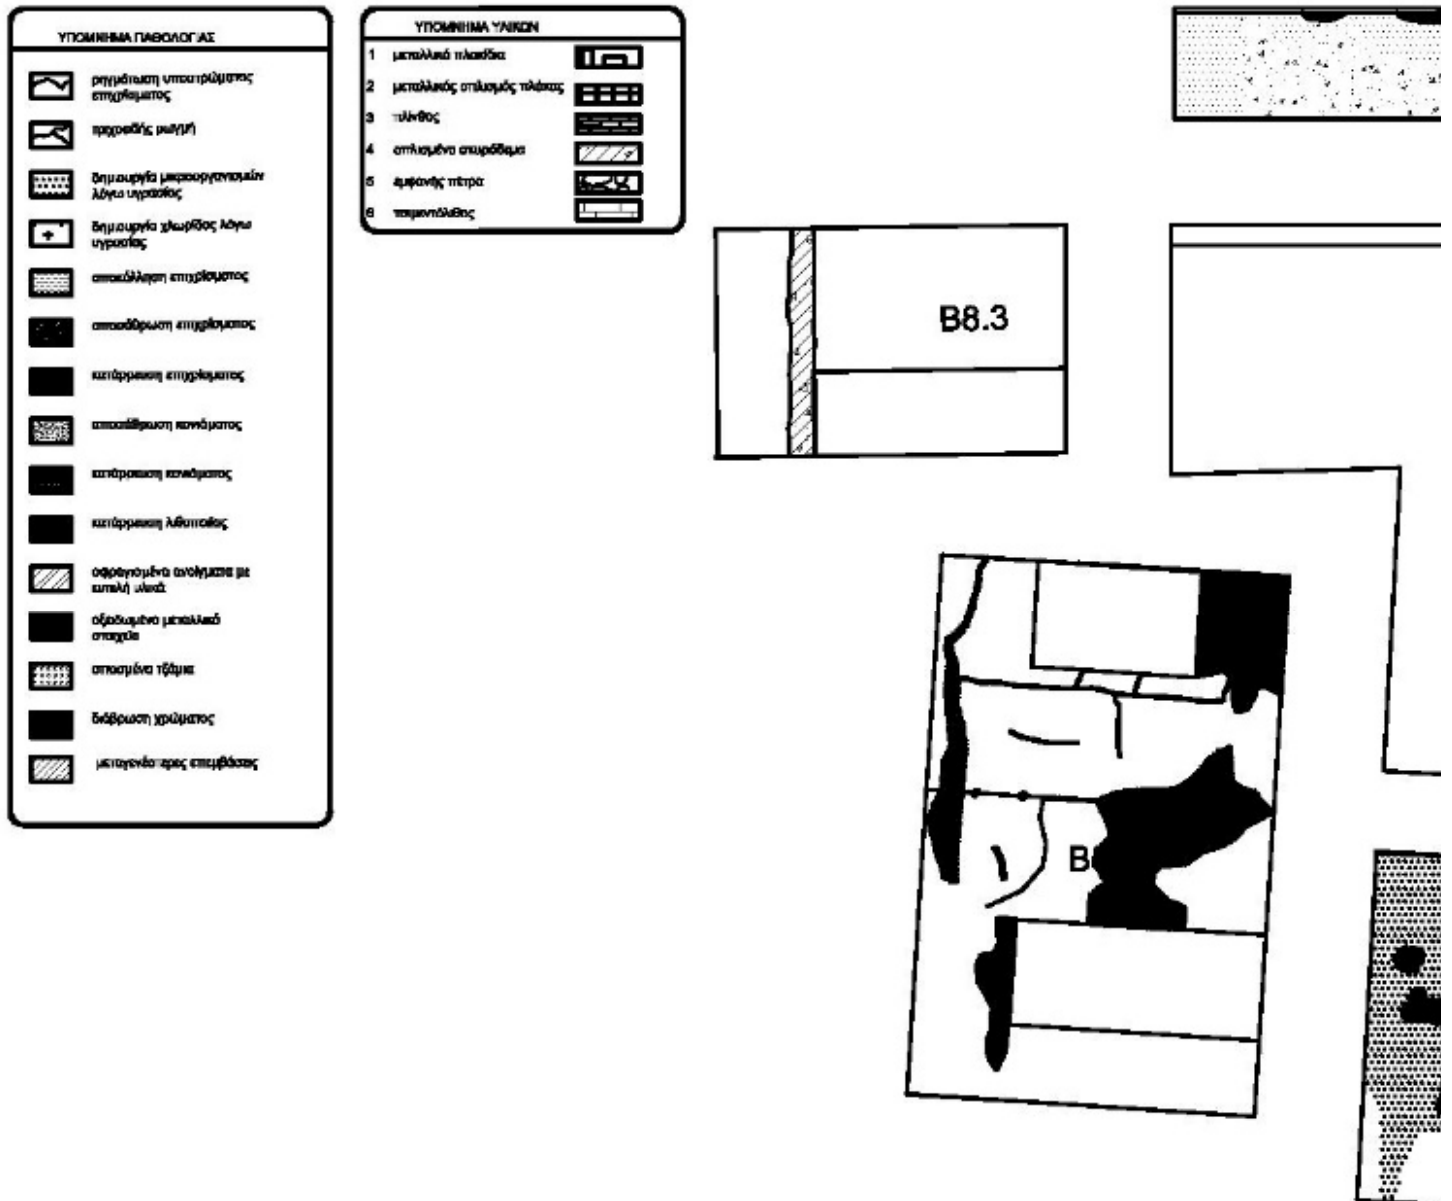
ΣΧΕΔΙΟ 15 ΠΑΘΟΛΟΓΙΑ ΑΝΑΠΤΥΓΜΑΤΟΣ Β8

Ο χώρος αυτός βρίσκεται σε απευθείας επαφή με το περιβάλλον με αποτέλεσμα να έχει φθορές που έχουν προκληθεί από την εμφάνιση μικροοργανισμών λόγω της υγρασίας, φθορές από εξωτερικούς περιβαλλοντικούς παράγοντες (ρύπανση και φυσικά αίτια βροχή κ.λπ.) και τέλος φθορές που έχουν προκληθεί από την κατάρρευση της στέγης.

Περιμετρικά του ανοίγματος και στο κατώτερο επίπεδο της τοιχοποιίας το επίχρισμα έχει κατάρρευση με αποτέλεσμα την εμφάνιση των οπτόπλινθων της τοιχοποιίας. Επίσης σε όλη την επιφάνεια της ο χρωματισμός της τοιχοποιίας έχει υποστεί διάβρωση με ΔΥ χρωματισμούς στην επιφάνεια της που έχουν δημιουργηθεί λόγω της ύπαρξης της υγρασίας. Το κάσωμα του ανοίγματος τέλος έχει διογκωθεί από την υγρασία και το χρώμα του έχει εξαφανιστεί.

Κατά το πρώτο ύμηση της η επιφάνεια της τοιχοποιίας πάσχει από τριχοειδής ρωγμές, αποκόλληση του επιχρίσματος και εμφάνιση των οπτόπλινθων της τοιχοποιίας, διάβρωση του χρωματισμού και ρωγμές που οδηγούν στη αποκόλληση και στην διάσχιση της δοκού στο ανώτερο επίπεδο της τοιχοποιίας η οποία είναι αποτελούμενη από οπλισμένο σκυρόδεμα. Κατά το δεύτερο ύμηση στην επιφάνεια της τοιχοποιίας το επίχρισμα και το υπόστρωμα του έχουν

κατάρρευση κατά το μεγαλύτερο ποσοστό του και η οπτοπλινθοδομή είναι εμφανής.

Ξεκινώντας από το ανώτερο επίπεδο η το επίχρισμα έχει καταρρεύσει και από την εμφάνιση των υποστρωμάτων της τοιχοποιίας εμφανίζονται ρωγμές οριζόντιες προς την τοιχοποιία και σημεία στα οποία η τοιχοποιία φέρει κατάρρευση της οπτοπλινθοδομής. Τέλος στο κατώτερο επίπεδο συνεχίζεται το μοτίβο της εν μέρη κατάρρευσης του επιχρίσματος σε διάφορα σημεία,

διάβρωση του χρωματισμού της τοιχοποιίας και φθορές από την εμφάνιση μικροοργανισμών λόγω της υγρασίας.

Το ανάπτυγμα αυτό δεν φέρει σημαντικές φθορές καθώς είναι μεταγενέστερη προσθήκη και είναι αποτελούμενο από τσιμεντένιους πλίνθους. Το σενάζ έχει υποστεί μικροφθορές στις γωνίες του λόγω της έλλειψης συντηρήσεως και οι πλίνθοι φέρουν διάβρωση του χρωματισμού τους λόγω της ύπαρξης της υγρασίας.

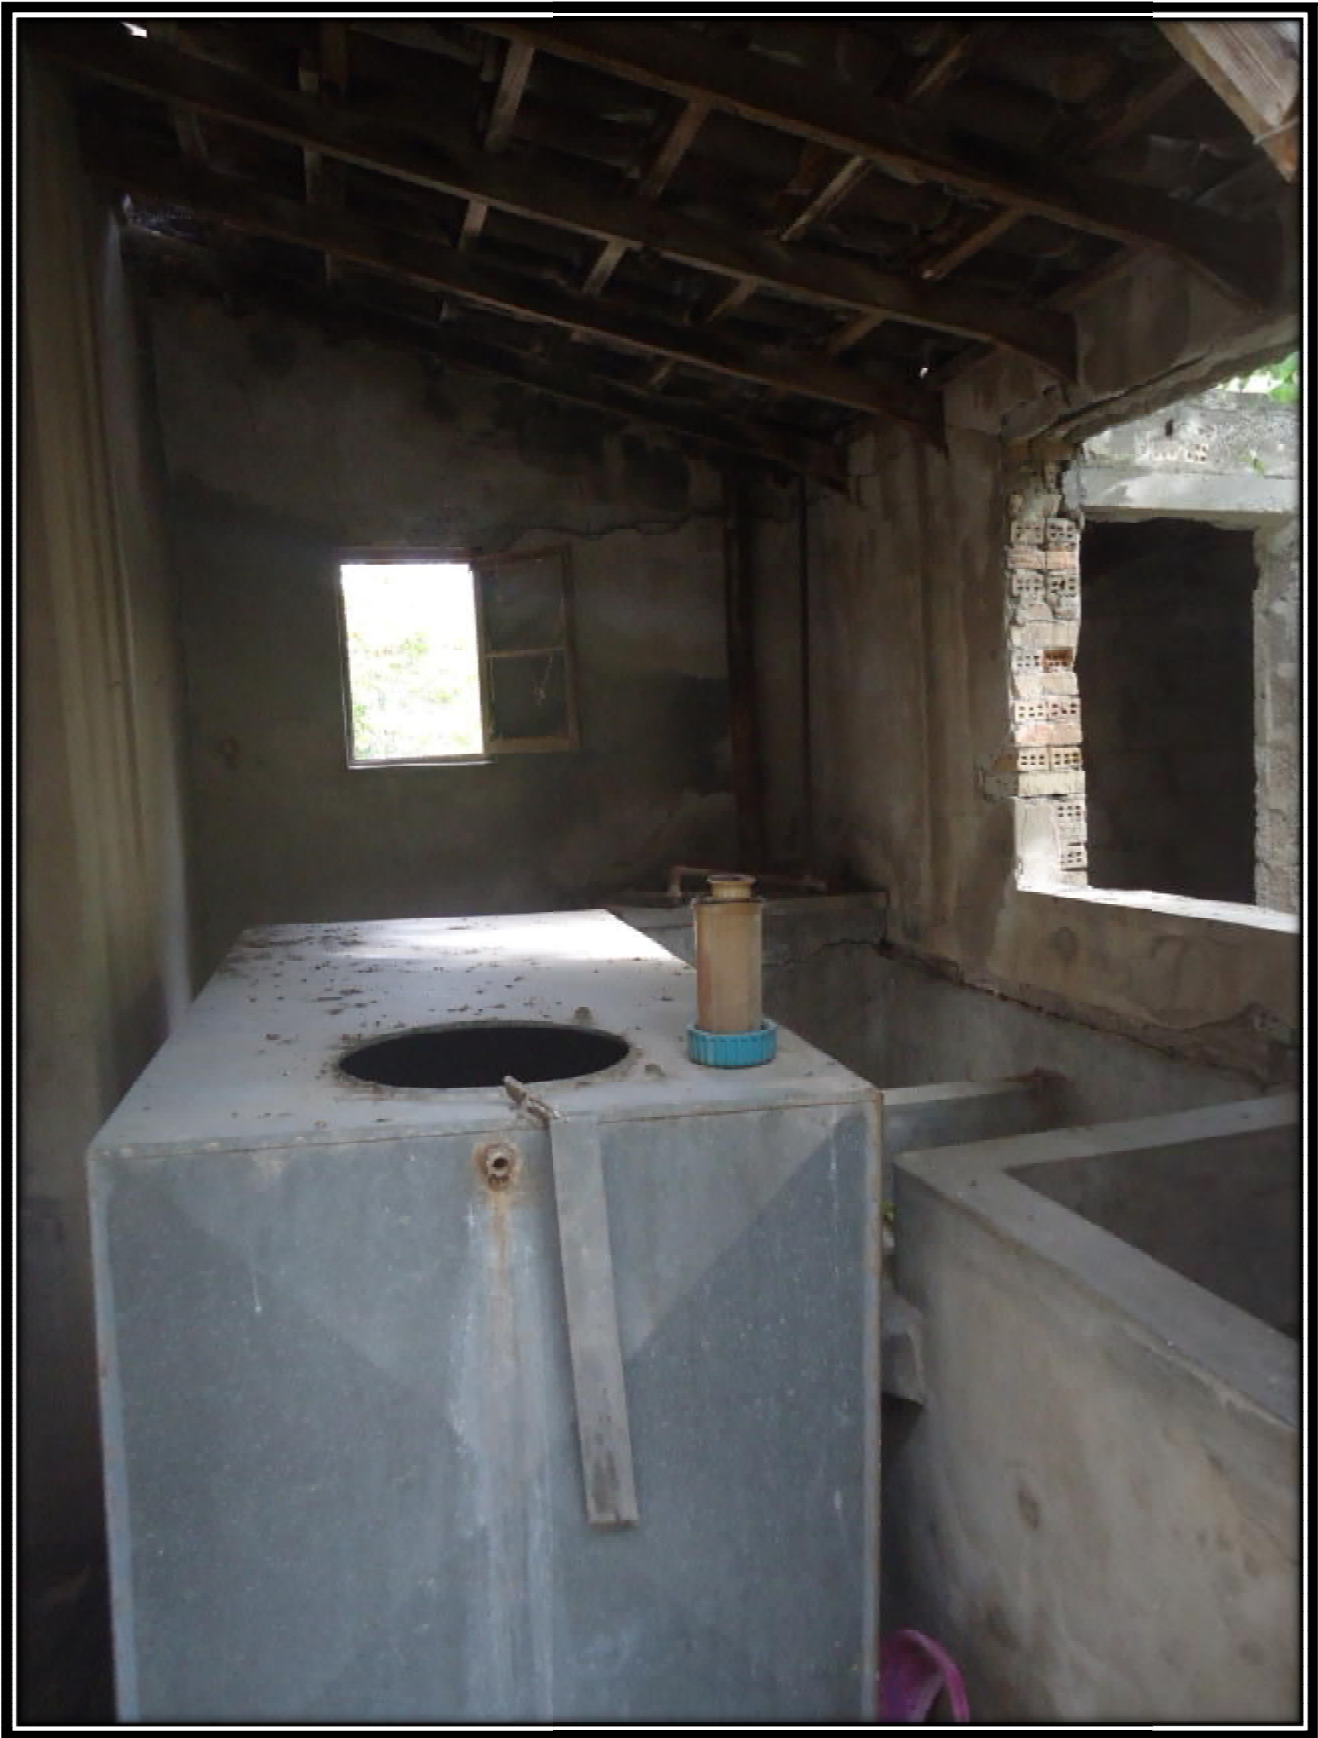
ΕΛΙΟ 16 ΠΑΘΟΛΟΓΙΑ ΑΝΑΠΤΥΓΜΑΤΟΣ Β9

Το δάπεδο του χώρου B9 στο μεγαλύτερο φάσμα του φέρει φθορές που έχουν προκληθεί από την ύπαρξη χλωρίδας λόγω της υγρασίας και της απευθείας έκθεσης του δαπέδου στο εξωτερικό περιβάλλον.

Οι περισσότερες φθορές εμφανίζονται στα άκρα της τοιχοποιίας και περιμετρικά του κεντρικού ανοίγματος. Ξεκινώντας από το κατώτερο επίπεδο αισθητή είναι η εμφάνιση μικροοργανισμών λόγω της ύπαρξης υγρασίας αριστερά και δεξιά του ανοίγματος. Συνεχίζοντας περιμετρικά του ανοίγματος το επίχρισμα έχει κατάρρευση και τέλος προχωρώντας προς το ανώτερο επίπεδο της τοιχοποιίας ο χρωματισμός της έχει υποστεί διάβρωση.

Η τοιχοποιία αυτή φέρει δύο κύριες φθορές α) την διάβρωση του χρωματισμού της τοιχοποιίας και β) την εμφάνιση μικροοργανισμών λόγω της υγρασίας. Οι παραπάνω φθορές καλύπτουν όλοι σχεδόν την επιφάνειες της τοιχοποιίας. Τέλος σε μικρότερο βαθμό δίπλα από τα κασώματα του ανοίγματος και σε μεμονωμένα σημεία το επίχρισμα έχει κατάρρευση και σε άλλες περιπτώσεις έχει υποστεί διάβρωση.

Ξεκινώντας από το κατώτερο επίπεδο η τοιχοποιία φέρει φθορές λόγω της εμφάνισης μικροοργανισμών από την ύπαρξη υγρασίας και οδηγείται σε αποσάθρωση του επιχρίσματος. Πλαγίως των κασωμάτων των ανοιγμάτων το επίχρισμα έχει καταρρεύσει και τέλος στο φτάνοντας στο ανώτερο επίπεδο ο χρωματισμός της τοιχοποιίας έχει υποστεί διάβρωση.

Στο κατώτερο επίπεδο το επίχρισμα φέρει διάβρωση, περιμετρικά του ανοίγματος της τοιχοποιίας το επίχρισμα έχει καταρρεύσει και τριχοειδής ρωγμές έχουν κάνει την εμφάνιση τους στα γωνιακά σημεία του ανοίγματος.

Στην στέγη οι κυριότερες φθορές έχουν προκληθεί από την εμφάνιση μικροοργανισμών λόγω της υγρασίας και τέλος σε συγκεκριμένα σημεία τα υλικά της στέγης έχουν κατάρρευση με αποτέλεσμα την εμφάνιση των οξειδωμένων μεταλλικών στοιχείων της.
