Τμήμα Πολιτικών Μηχανικών Τ.Ε.

Πτυχιακή εργασία

Αποκατάσταση και επανάχρηση κυλινδρόμυλων Α&Γ Καστρινάκη και ανάπλαση του περιβάλλοντος χώρου

Πάτρα-2015

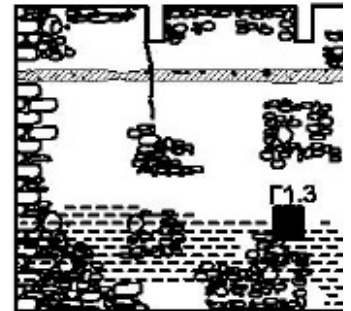
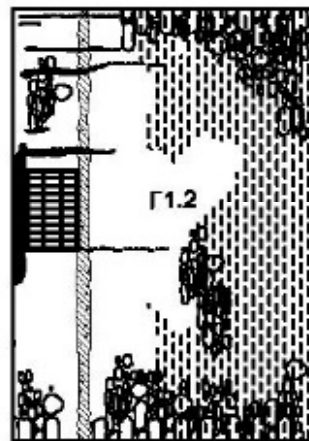
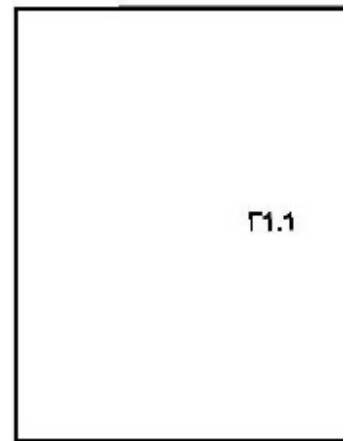
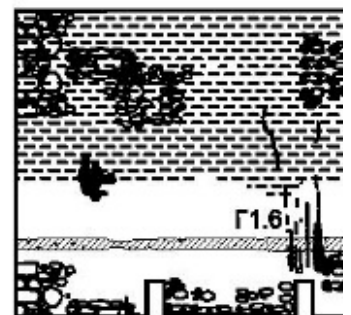
ΕΔΙΟ 18 ΠΑΘΟΛΟΓΙΑ ΑΝΑΠΤΥΓΜΑΤΟΣ Γ1

Κατά το ύμηση και πάνω στο βιομηχανικό τσιμέντο του δαπέδου ευδιάκριτη είναι η αποκόλληση του επιχρίσματος, το οποίο οφείλεται στην απουσία της συντήρησης, στην γηραιότητα του υλικού, στην ατμοσφαιρική ρύπανση που

έχει προκύψει από την εμφάνιση ξένων σωμάτων και τέλος στην υγρασία που είναι ένα φυσικό αίτιο καταστροφής. Αποτέλεσμα των παραπάνω είναι η

δημιουργία μιας τρωτότητας, η πρόκληση δυσμορφίας στην επιφάνεια του δαπέδου και η εμφάνιση των λοιπών υλικών που βρίσκονται κάτω από την επιφάνεια του δαπέδου.

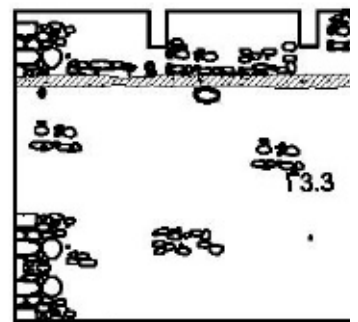
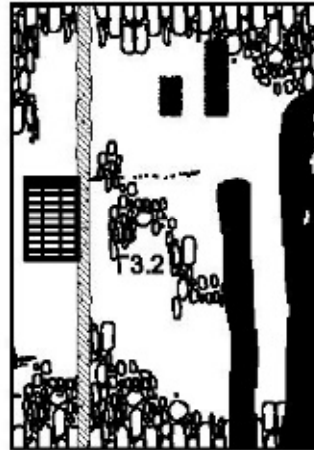
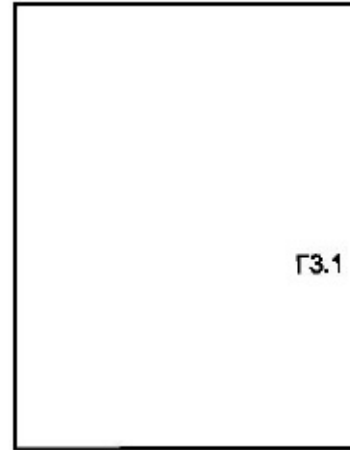
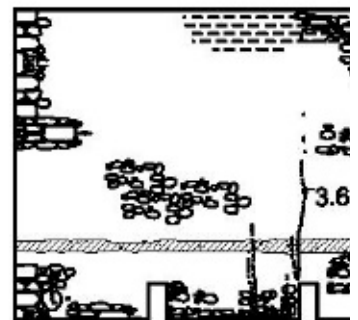
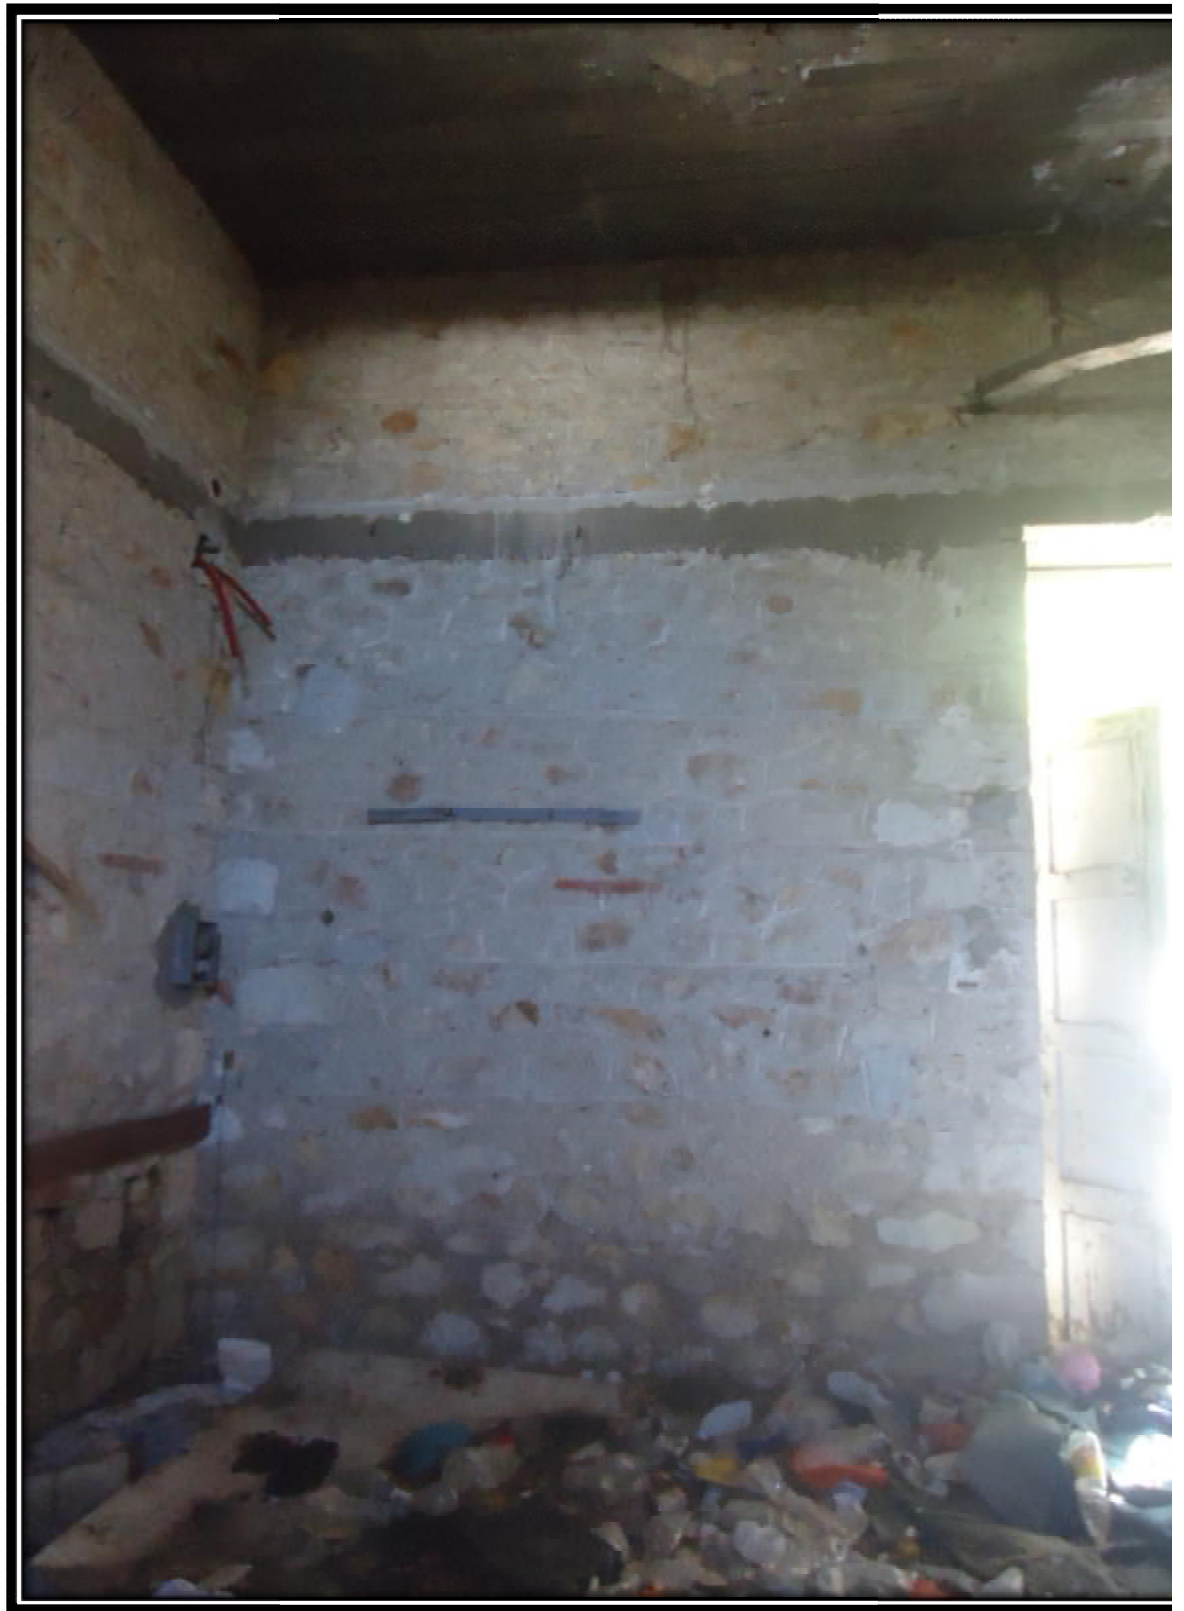
Το δάπεδο στον χώρο T3 δεν φέρει σημαντικές καταστροφές και είναι καλύτερα διατηρημένος συγκριτικά με τα υπόλοιπα δάπεδα του κτιρίου Γ. Το μοναδικό στοιχείο, όμοιο με τα δάπεδα Γ1, Γ2 είναι η ατμοσφαιρική ρύπανση που έχουν προκαλέσει τα ξένα σωματίδια που υπάρχουν στον χώρο.

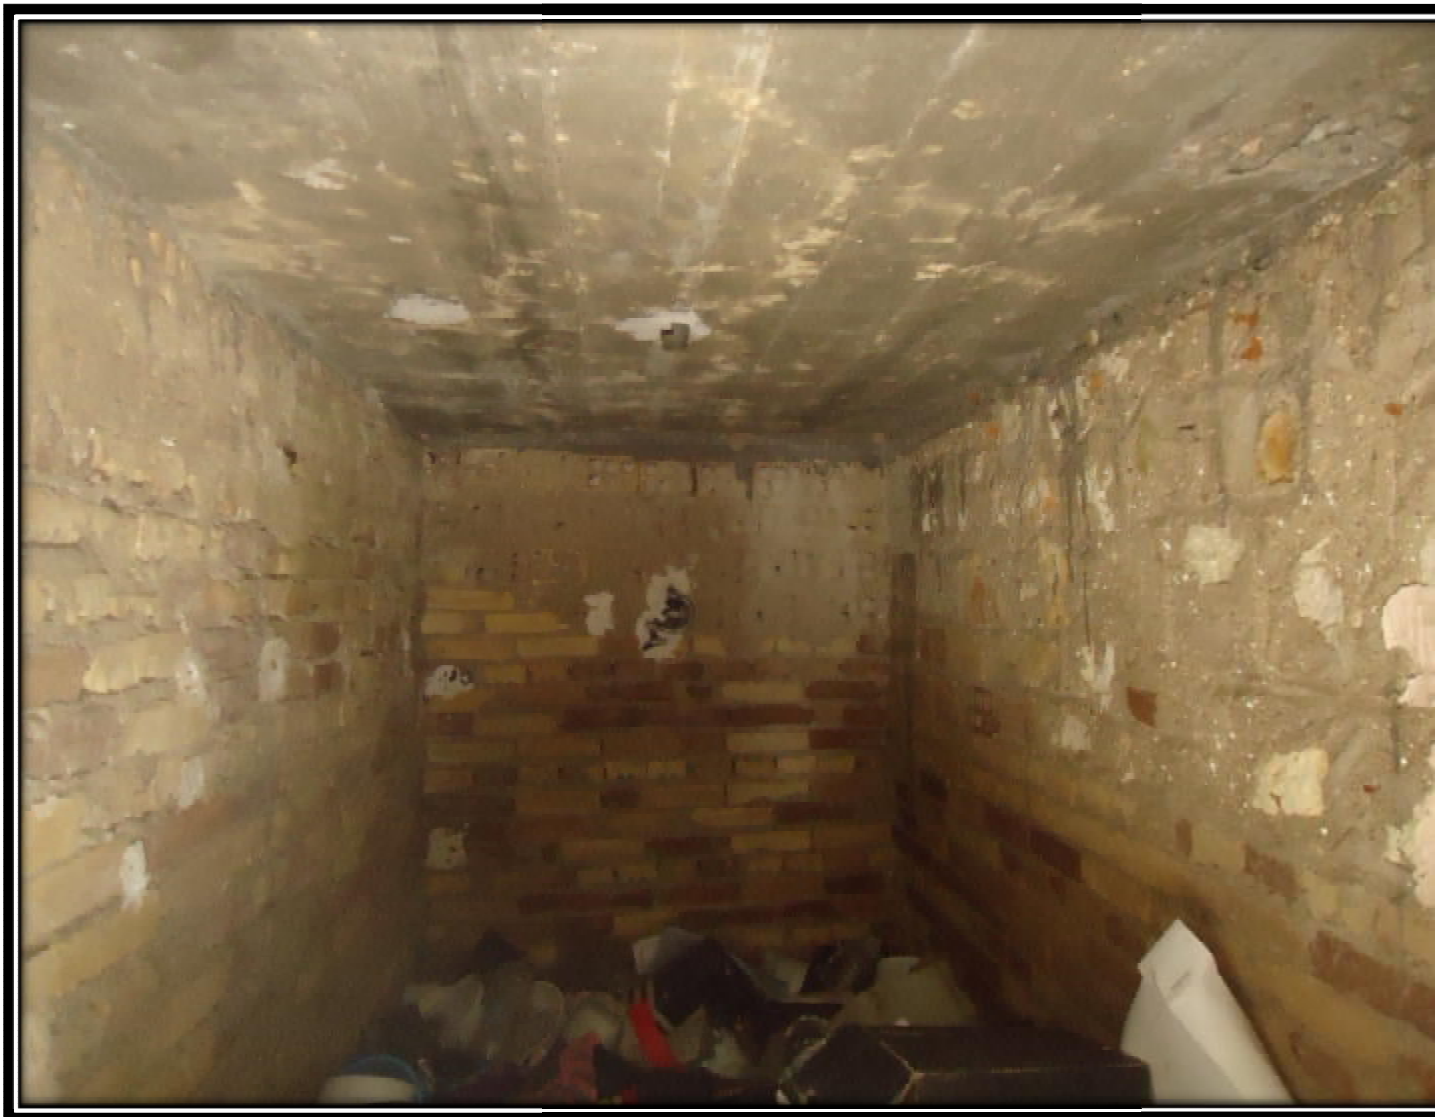
Το δάπεδο φέρει κατά κόρων φθορές που αφορούν την κατάρρευση του κονιάματος του υλικού του δαπέδου και τριχωειδής ρωγμές απάνω στην επιφάνεια του κονιάματος.

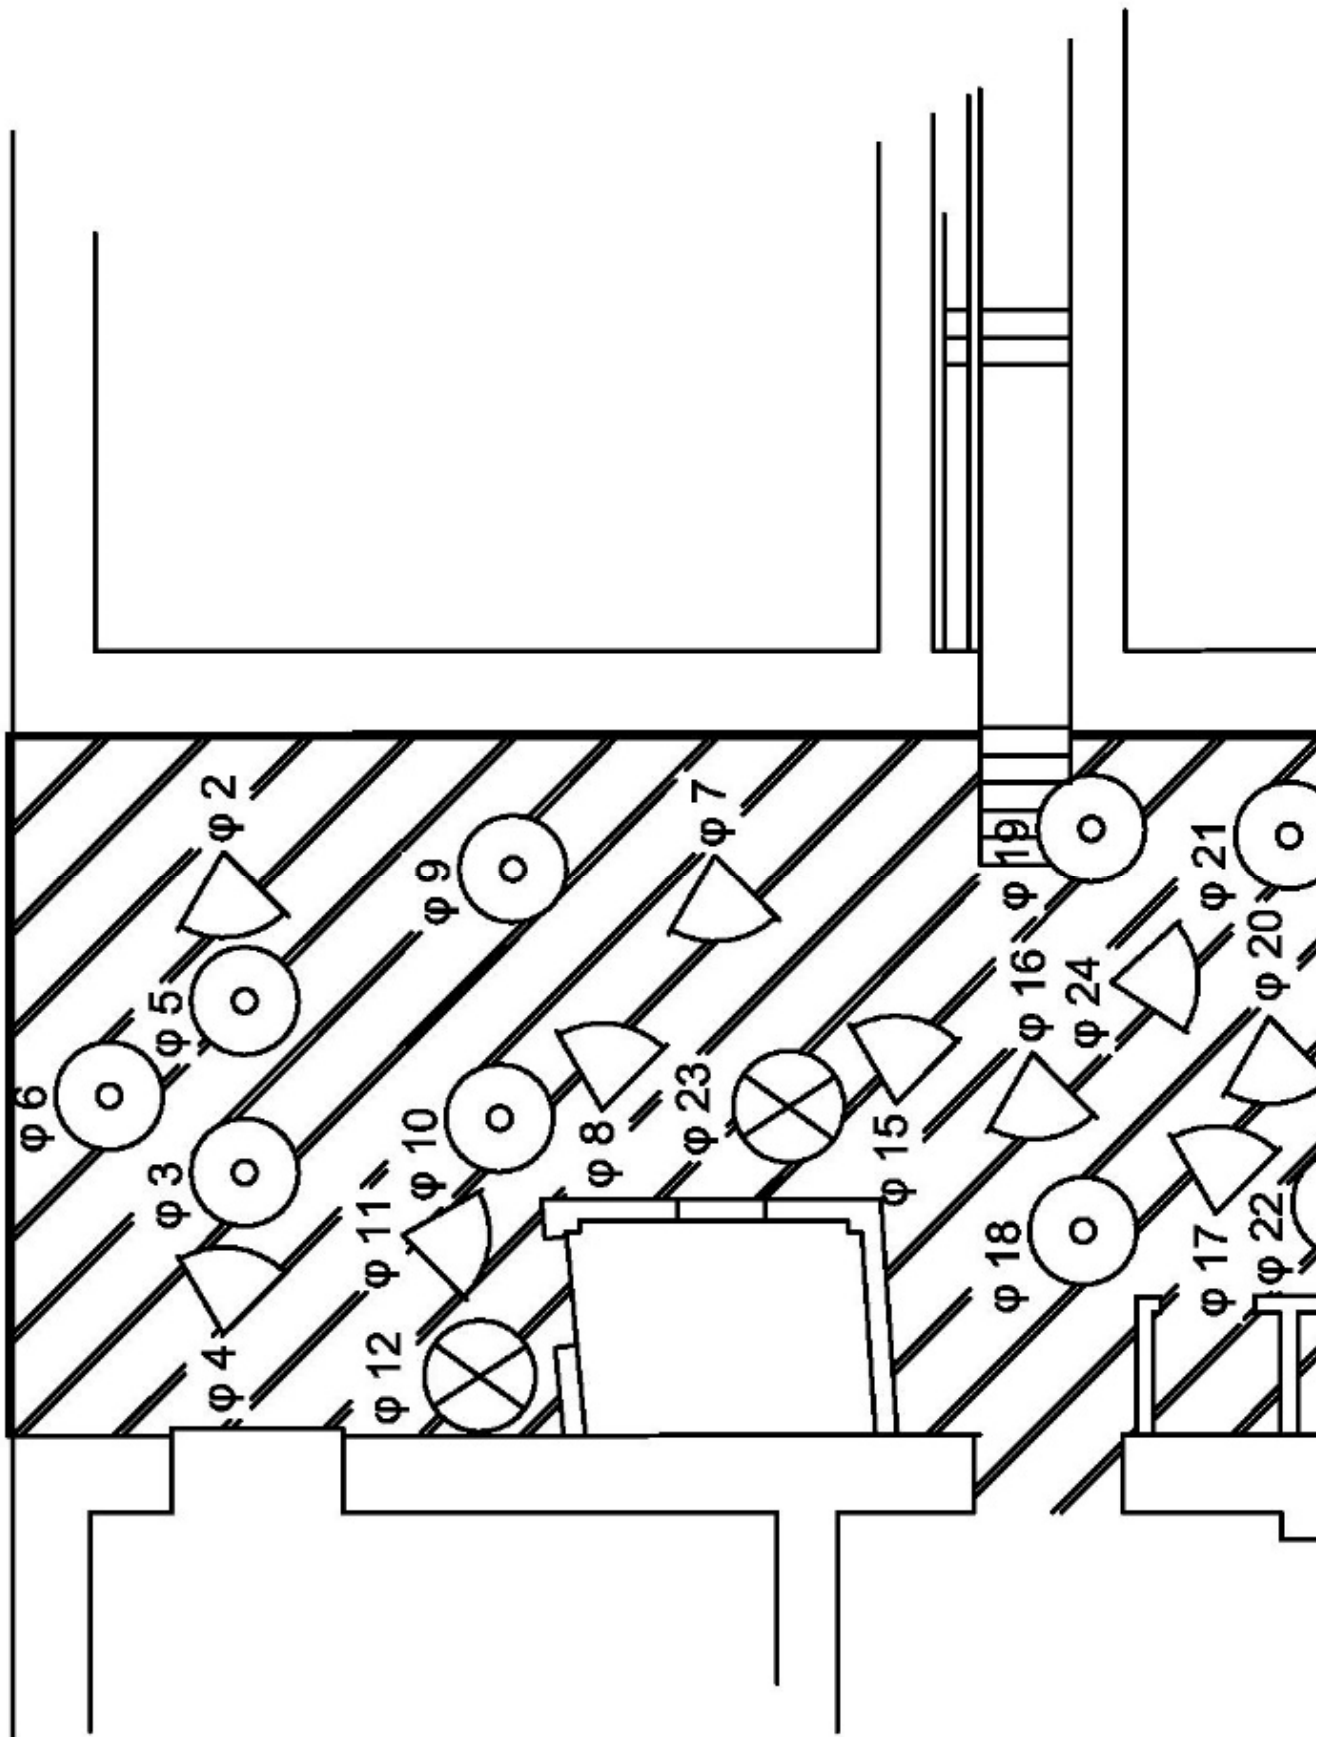
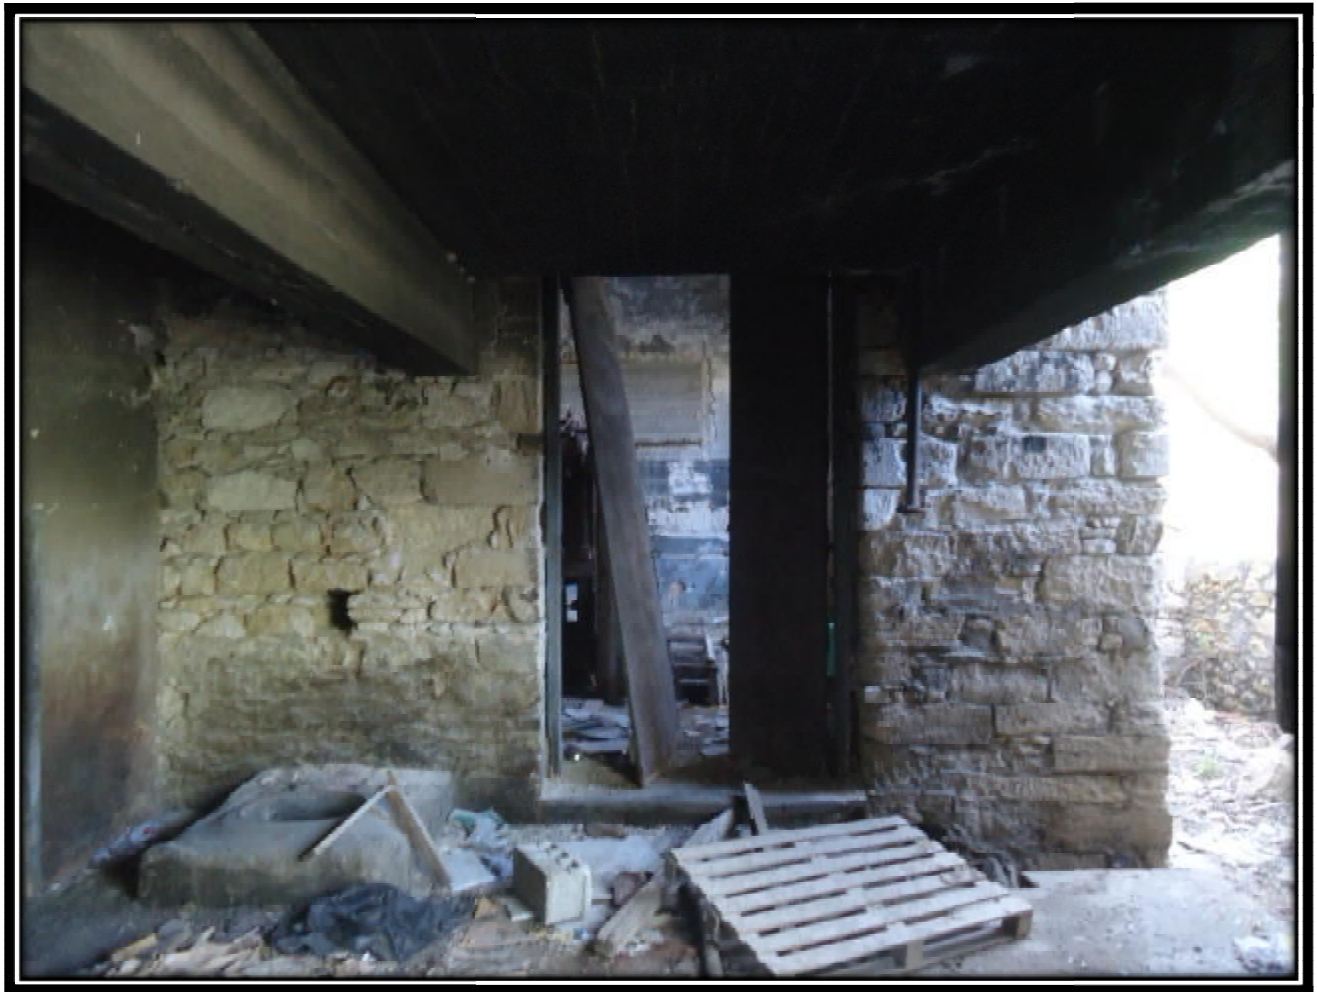
Το δάπεδο του αναπτύγματος αποτελείται από βιομηχανικό τσιμέντο και στο μεγαλύτερο ποσοστό του φέρει καταστροφές διόγκωσης και δυσμορφίας λόγω, πρώτων της ύπαρξης της υγρασίας και δεύτερων της εμφάνισης μικροοργανισμών λόγω της υγρασίας. Τέλος λόγω της ύπαρξης ξένων σωμάτων στον χώρο (σκουπίδια, μπάζα κ.λπ.) το δάπεδο έχει υποστεί καταστροφή καθώς και αλλοίωση του χρωματισμού του.

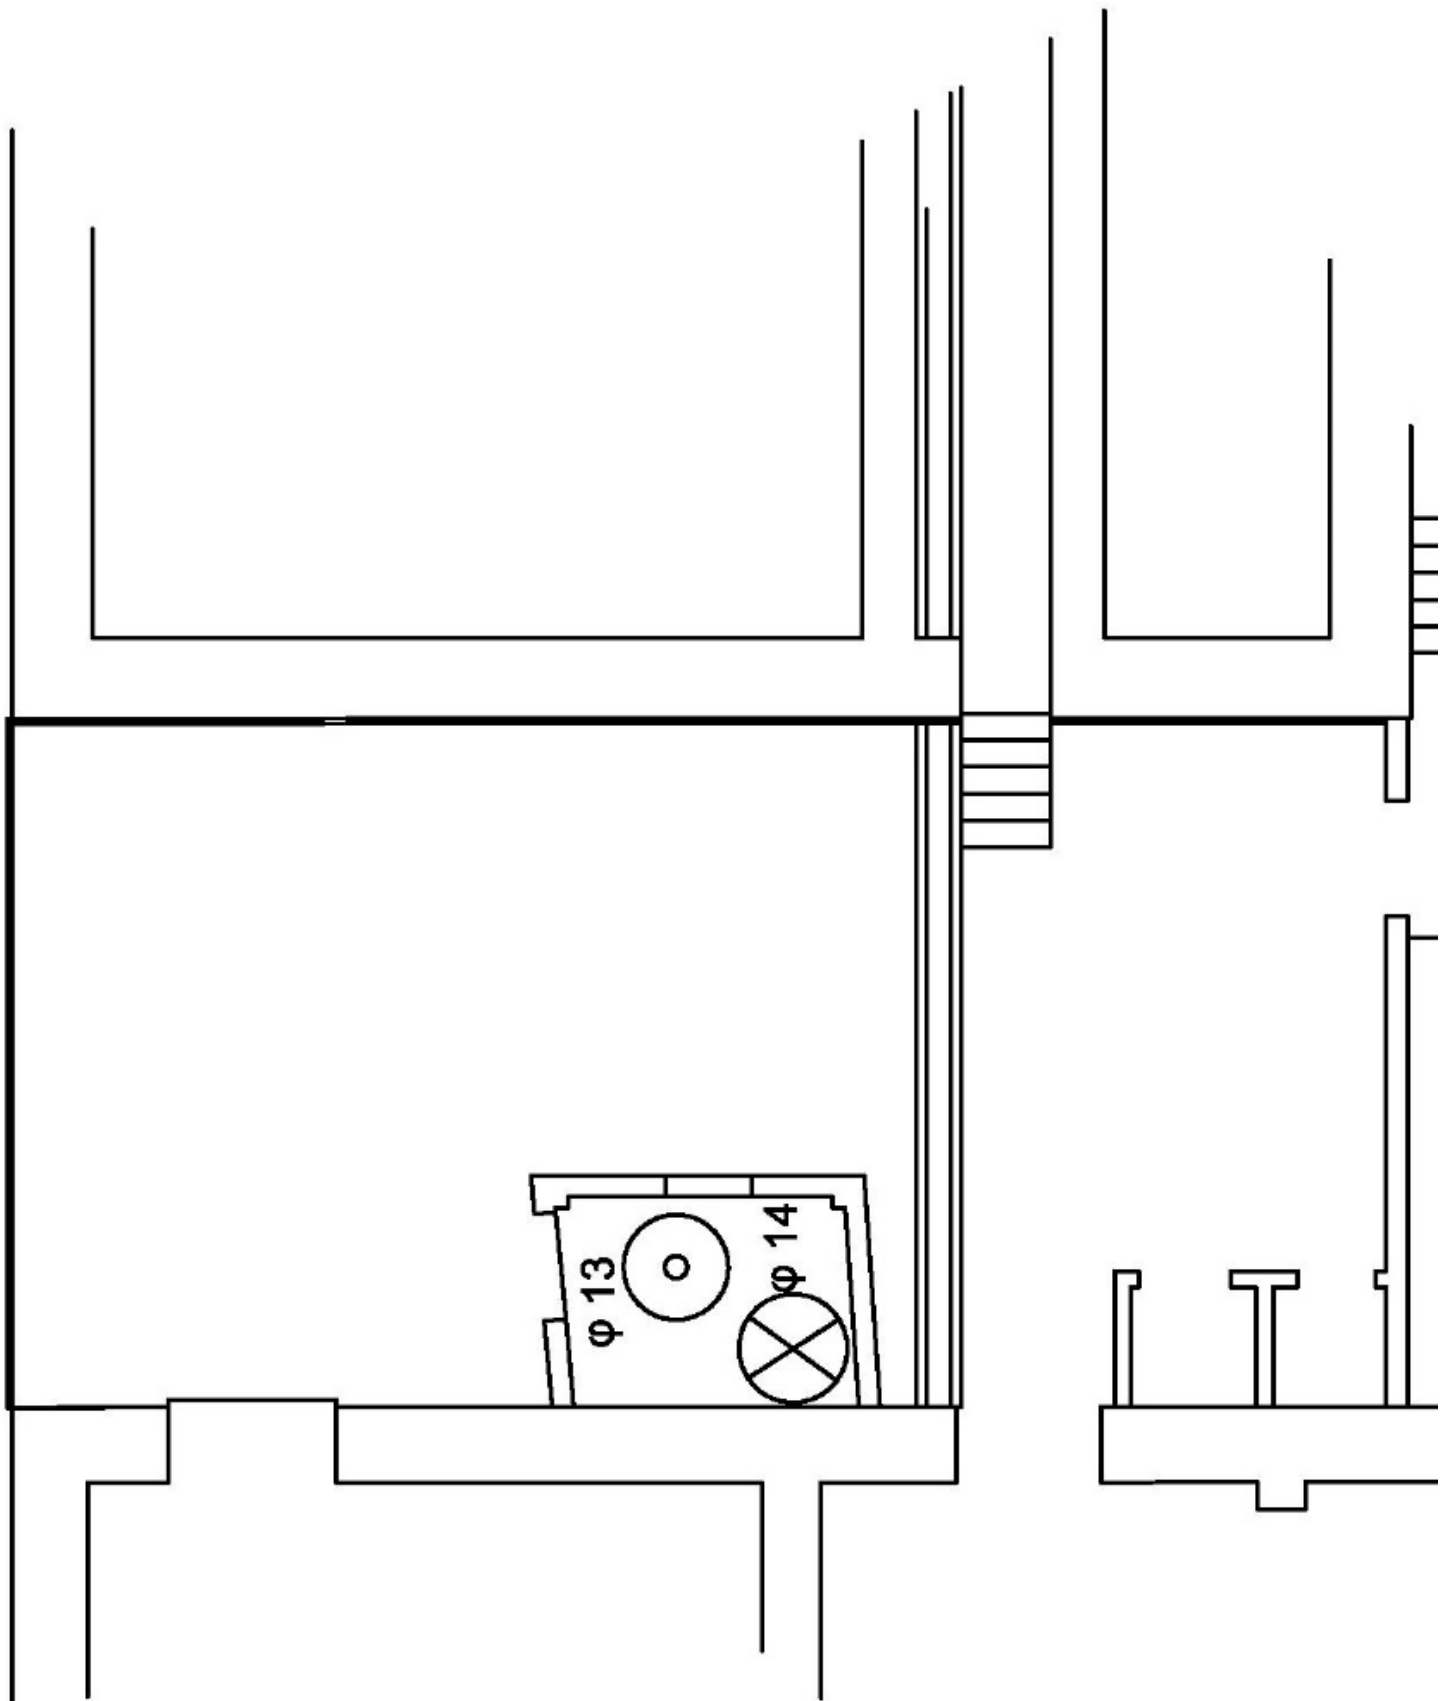
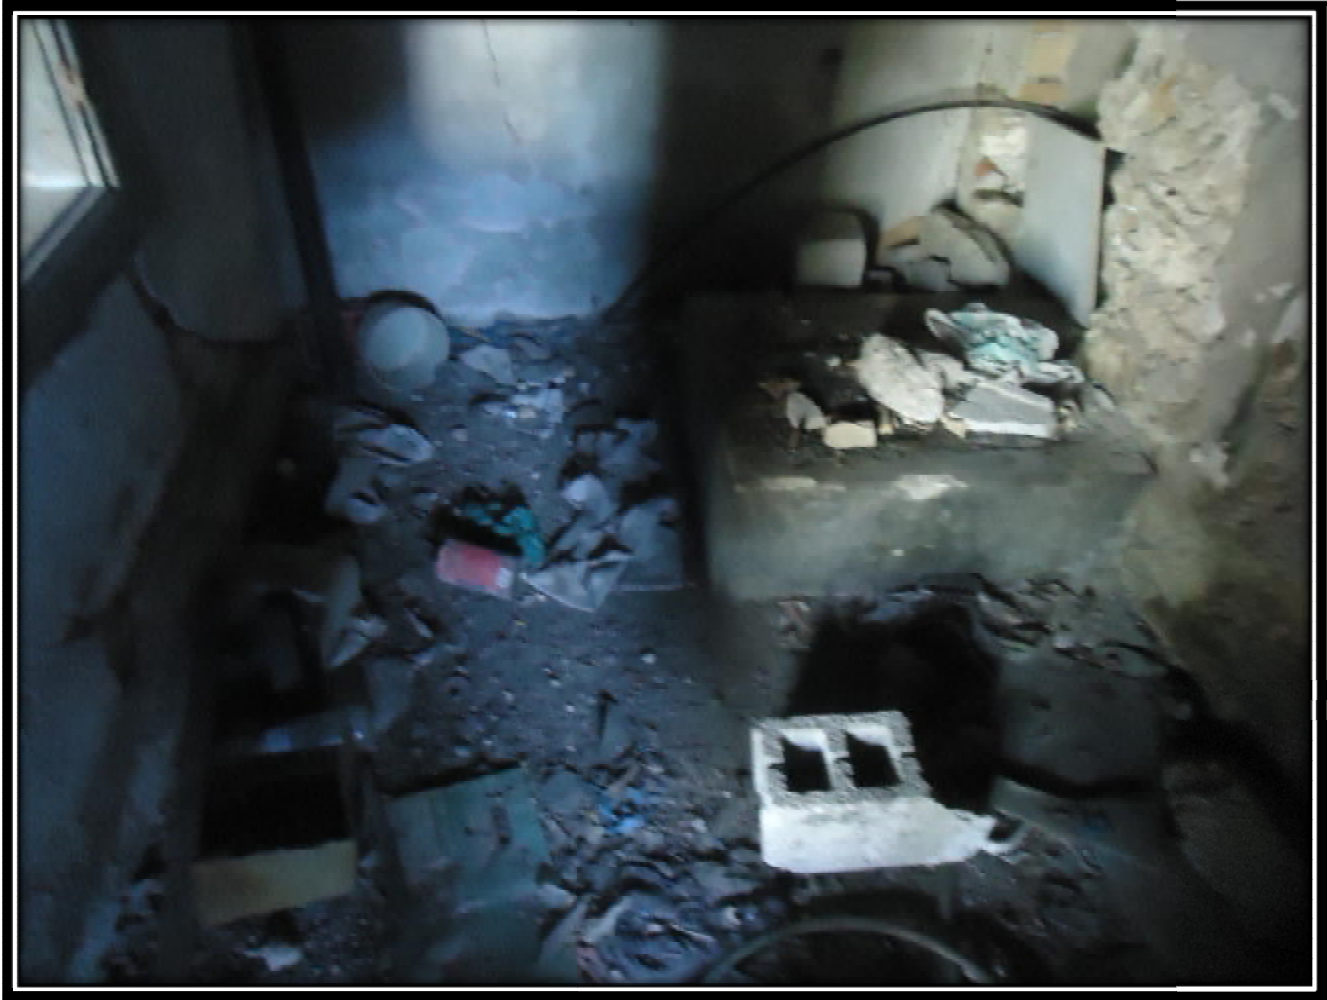
Στον χώρο αυτό υπάρχουν φθορές που έχουν σφραγισθεί με ευτελή υλικά.

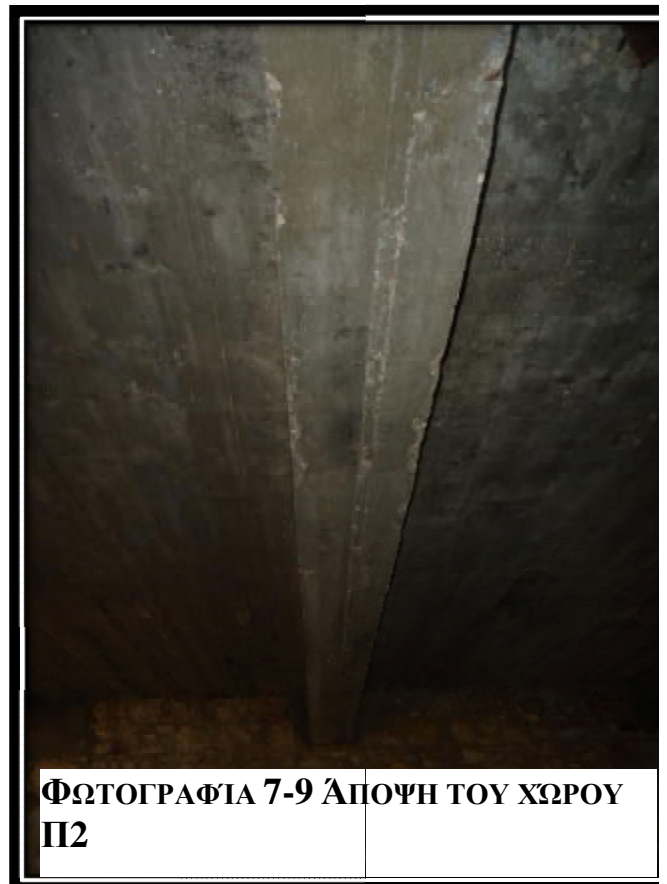
7.7.5. Χώρος Π2 Ανάπτυγμα Π2.5 Βόρεια τοιχοποιία

Φέρει τις λιγότερες φθορές συγκρητικά με το υπόλοιπο ανάπτυγμα Π2. Κυριότερη φθορά είναι αυτή η οποία έχει προκληθεί από την εμφάνιση μικροοργανισμών από την υγρασία με αποτέλεσμα την εμφάνιση, διάβρωση και οξείδωση του οπλισμένου σκυροδέματος σε επιμέρους σημεία.
