ΠΤΥΧΙΑΚΗ ΕΡΓΑΣΙΑ

**ΑΠΟΚΑΤΑΣΤΑΣΗ ΚΑΙ ΕΠΑΝΑΧΡΗΣΗ
ΔΙΑΤΗΡΗΤΕΑΣ ΔΙΩΡΟΦΗΣ ΝΕΟΚΛΑΣΣΙΚΗΣ
ΟΙΚΙΑΣ ΣΤΑ ΑΝΩ ΠΕΤΡΑΛΩΝΑ ΑΘΗΝΑΣ**

ΠΑΤΡΑ 2014-2015

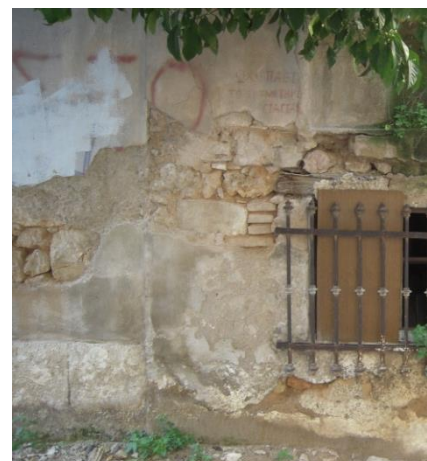
Εικ.18: Κατασκευαστικός αρμός.

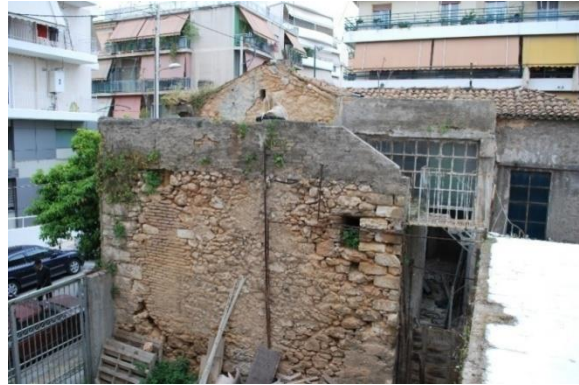
Τέλος, αξ σημειωθεί, πέρα από τις τοιχοποιίες που αναφέραμε, πως στον δυτικό τοίχο του χώρου ΙΣ5 και μάλιστα εξωτερικά αυτού, παρατηρείται η συμπλήρωση της τοιχοποιίας με πλινθοδομή από συμπαγή τούβλα, ίσως μετά από κατάρρευση τμήματος αυτής (Εικ. 21).

Εικ.21: Δυτική όψη (συμπλήρωση με οπτόπλινθους)

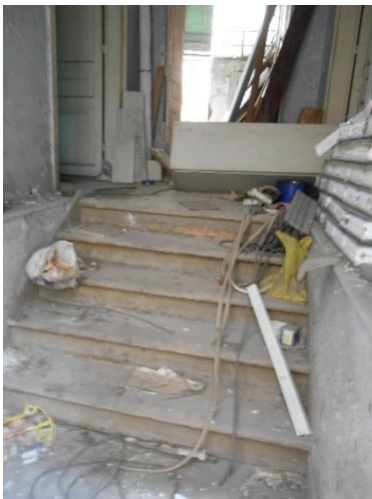
Εικ.24: Εσωτερική ξύλινη κλίμακα εισόδου

Οι κλίμακες του κτίσματος χωρίζονται σε ξύλινη, μεταλλική και από οπλισμένο σκυρόδεμα. Στην εσωτερική ξύλινη της κεντρικής εισόδου (Εικ.24), διακρίνουμε σε μικρό βαθμό τη σήψη των σανίδων κατά διαστήματα, καθώς και τις φθορές από ξυλοφάγα έντομα. Στην εξωτερική μεταλλική σπειροειδή κλίμακα (Εικ.25) παρατηρείται η εκτεταμένη οξειδωσή της καθώς και η αποκόλληση τμημάτων από τα πατήματα. Στις δύο κλίμακες από οπλισμένο σκυρόδεμα (Εικ.23, Εικ.26) διακρίνεται η δημιουργία πατίνας.

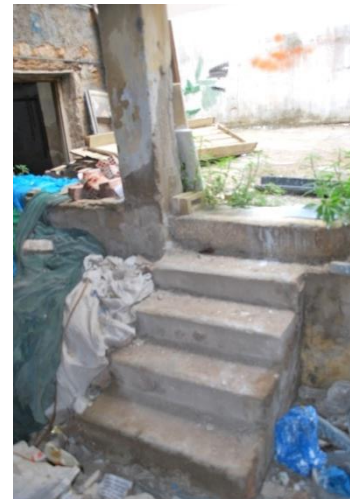
Εικ.26: Κλίμακα ημιυπόγειου από οπλισμένο σκυρόδεμα

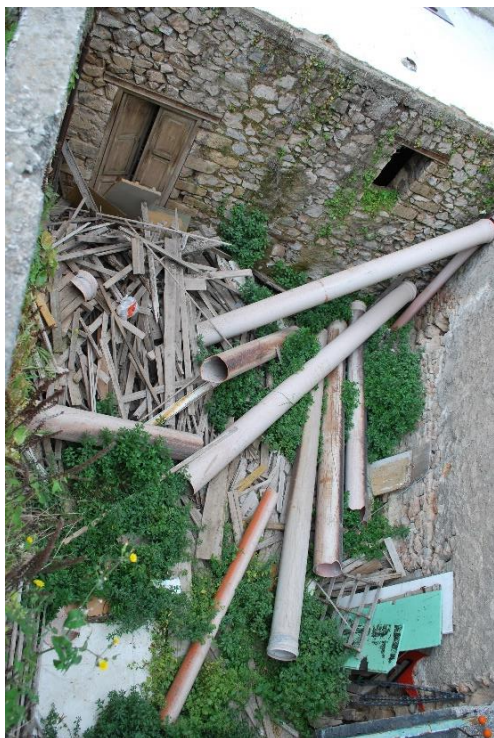
Το οικόπεδο καταλαμβάνει έκταση 265.32τμ και βρίσκεται στην περιοχή των Άνω Πετραλώνων, στη συμβολή των οδών Τριών Ιεραρχών και Φυλασίων. Ο περιβάλλοντας χώρος δεν είναι διαμορφωμένος. Στο δυτικό τμήμα της αυλής υπάρχει πυκνή βλάστηση από χορτάρια και πολλά σκουπίδια, τα οποία καθιστούν δύσκολη την πρόσβασή σε αυτό (Εικ. 31). Στο ανατολικό τμήμα της αυλής, υπάρχουν πολλά παρατημένα αντικείμενα (τζάμια, πόρτες, ξύλινες παλέτες κ.α.) τα οποία είναι στοιβαγμένα περιμετρικά καθιστώντας έτσι εφικτή την πρόσβαση στον χώρο αυτό (Εικ. 32).

Εικ.31: Δυτικό τμήμα περιβάλλοντα χώρου

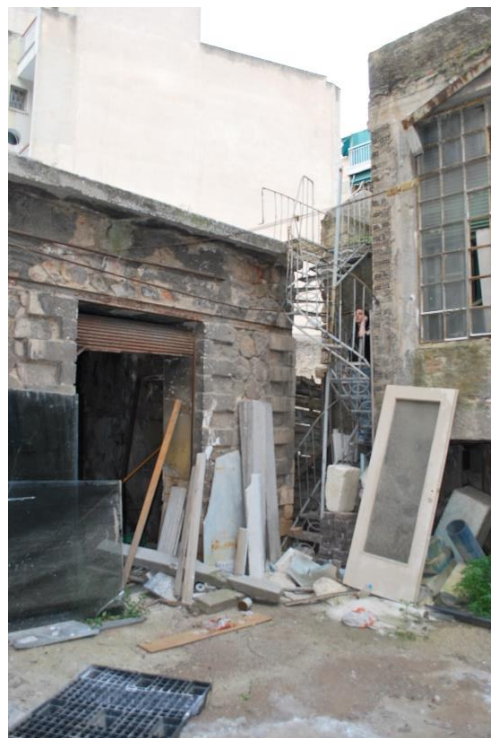
Εικ.32: Νότιο τμήμα περιβάλλοντα χώρου

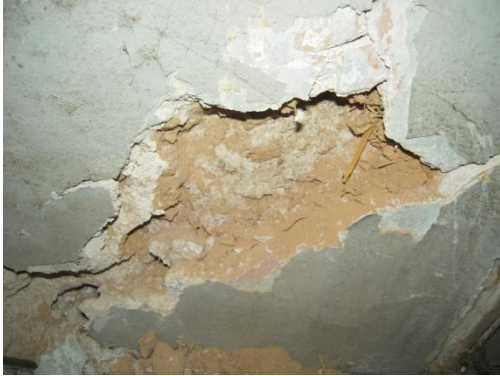
Οι φθορές που παρουσιάζονται στις τοιχοποιίες είναι διαφορετικές, ανάλογα με τον τύπο της τοιχοποιίας. Συγκεκριμένα, σε εμφανή σημεία αργολιθοδομής, λόγω αποκόλλησης του επιχρίσματος, παρατηρείται αποσάθρωση του κονιάματος αρμολογήματος, αλλά και του κονιάματος δομής, καθώς και τοπική αποδιοργάνωση της λιθοδομής (Εικ.33).

Εικ.33: Αποσάρθρωση κονιάματος αρμολόγησης

Στις λίθινες τοιχοποιίες, όπου υπάρχει αποδιοργάνωση, θα γίνουν εργασίες για την αποκατάστασή τους και πιο συγκεκριμένα θα γίνουν ενέματα και βαθύ αρμολόγημα (Εικ. 44). Αναλυτικότερα, θα γίνει πρώτα καθαρισμός της λιθοδομής από το παλιό κονίαμα με αμμοβολή και στη συνέχεια θα γίνει το βαθύ αρμολόγημα για να σφραγιστούν οι αρμοί. Ύστερα θα πραγματοποιηθούν ενέματα. Η διαδικασία πραγματοποίησης ενεμάτων είναι η εξής: αρχικά παρασκευάζεται το τσιμεντένεμα, το οποίο πρέπει να είναι λεπτόρρευστό και χωρίς σβόλους για τη μεγαλύτερη δυνατή εσωτερική κάλυψη επιφάνειας. Έπειτα, δημιουργούνται οπές στην τοιχοποιία ανά 50-60εκ. και σε διαφορετικά ύψη με κοινή επικοινωνία εσωτερικά. Εκεί τοποθετούνται ελαστικά σωληνάκια και αρχίζει η έγχυση με πίεση περίπου 30Μρα και αφού απορροφηθεί το ένεμα, αυξάνεται μέχρι 40Μρα έως ότου σταθεροποιηθεί το μίγμα και στραγγίσει το επιπλέον νερό (Εικ. 45). Τα ενέματα εισάγονται πρώτα στα χαμηλότερα σημεία μέχρι να υπερχειλίσει από κάποιο ψηλότερο σημείο. Έπειτα σφραγίζεται το χαμηλότερο σημείο

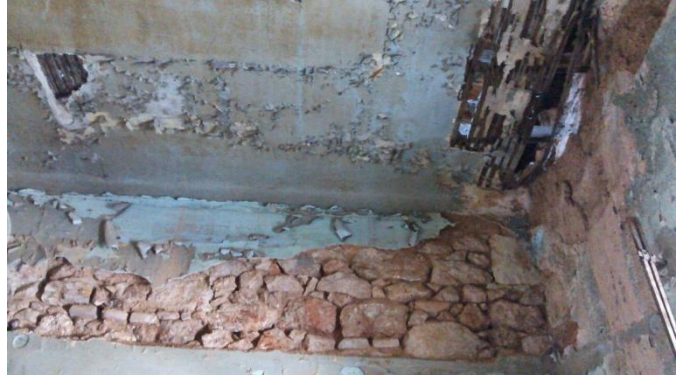
Από την άλλη μεριά, στην λαξευμένη λίθινη τοιχοποιία, συναντάμε φθορές, όπως τριχοειδείς ρωγμές και τοπική αποκόλληση επιχρίσματος (Εικ.34). Τέλος, σε αρκετά σημεία της τοιχοποιίας, παρατηρούμε μικρότερης σημασίας φθορές όπως ανάπτυξη μικροοργανισμών και αποκόλληση χρώματος

Εικ.34: Τοπική αποκόλληση επιχρίσματος.

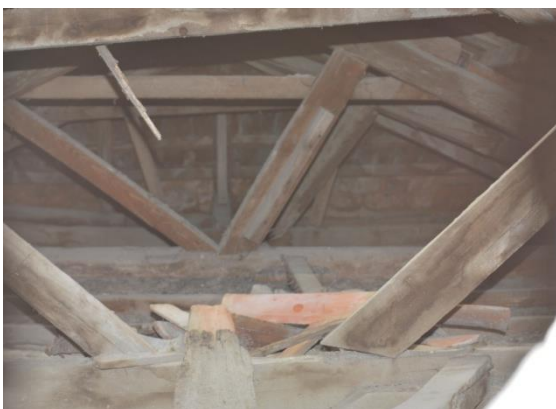
Στη συνέχεια, όσον αφορά τη στέγη, παρατηρούμε εκτεταμένες φθορές στα υλικά από τα οποία είναι κατασκευασμένη. Τα ξύλινα στοιχεία από τα οποία αποτελείται ο σκελετός της, έχουν υποστεί σκέβρωμα, σήψη και έχουν προσβληθεί από ξυλοφάγα έντομα (Εικ.35). Ο μεγάλος βαθμός σήψης του ξύλινου σκελετού σε ένα σημείο της στέγης, οδήγησε στην κατάρρευση τμήματός της (Εικ.36). Επίσης, είναι έντονη η ανάπτυξη ζιζανίων σε αρκετά σημεία (Εικ.37). Η στέγαση πάνω από τους χώρους ΥΠ2, ΙΣ5, ΙΣ7 και του εξωτερικού κτίσματος είναι κατασκευασμένη από δοκιδωτή πλάκα τύπου Carpen, και παρατηρείται έντονη ενανθράκωση και οξείδωση του οπλισμού, γεγονός που αποτέλεσε την αιτία κατάρρευσης μεγάλων επιφανειών του επιχρίσματος (Εικ. 38).

Εικ.35: Φθορές στον ξύλινο σκελετό της στέγης.

Όσον αφορά τη στέγη, θα πρέπει να γίνουν συγκεκριμένες εργασίες αποκατάστασής της, για να αποκτήσει και πάλι την αρχική της μορφή. Αναλυτικότερα, ο ξυλότυπος της θα ανακατασκευαστεί για να αποκτήσει ξανά την αρχική του μορφή. Για τα υπόλοιπα ξύλινα στοιχεία θα ακολουθηθεί η διαδικασία του διαλογισμού, όπως αναφέρθηκε σε προηγούμενη παράγραφο. Η επικάλυψη θα γίνει με χειροποίητο βυζαντινό κεραμίδι, ακολουθώντας την αρχική μορφή. Όποια από τα ακροκέραμα έχουν διασωθεί, θα διατηρηθούν και θα τοποθετηθούν ξανά στη θέση τους. Η παρέμβαση που θα γίνει στην κατασκευή είναι η προσθήκη μόνωσης και η συμπλήρωση πανομοιότυπων ακροκεράμων. Η αλλοίωση της αρχικής μεθόδου κατασκευής είναι αναπόφευκτη, καθώς θα πρέπει να τοποθετηθούν επιτεγίδες πάνω από το σανίδωμα για να τοποθετηθεί η μόνωση στα κενά. Στη συνέχεια πρέπει να κατασκευαστεί και δεύτερο σανίδωμα για να στερεωθεί η επικεράμωση. Λόγω αύξησης του φορτίου κρίνεται αναγκαίο η ενίσχυση των ζευκτών με μεταλλικές λάμες (Εικ.46-48).

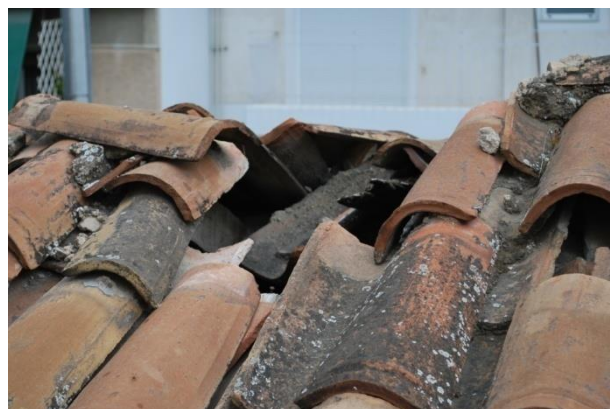
Εικ.36: Τοπική κατάρρευση της στέγης λόγω σήψης του σκελετού της στέγης.

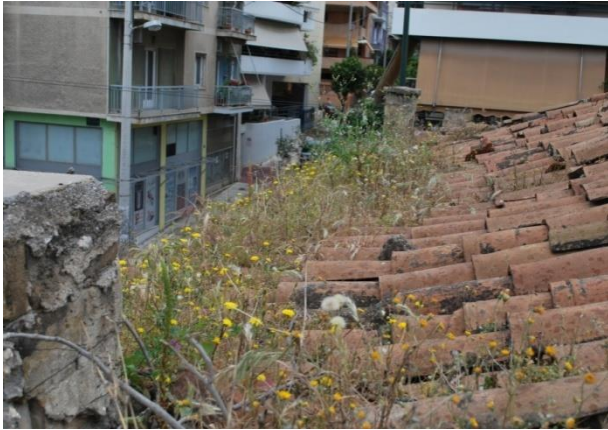
Εικ.37: Ανάπτυξη ζιζανίων περιμετρικά της στέγης.

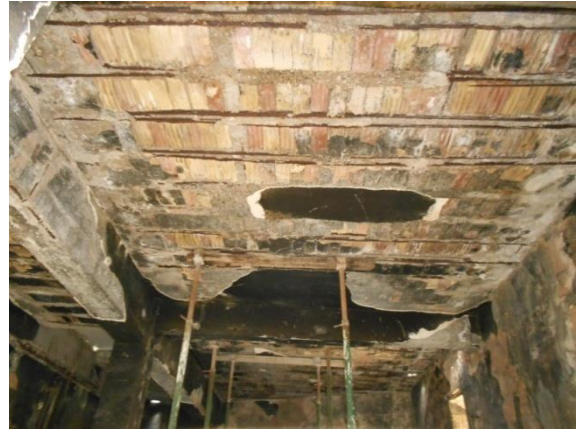
Εικ.38: Προχωρημένη ενανθράκωση οπλισμού που οδήγησε στην αποκόλληση του επιχρίσματος.

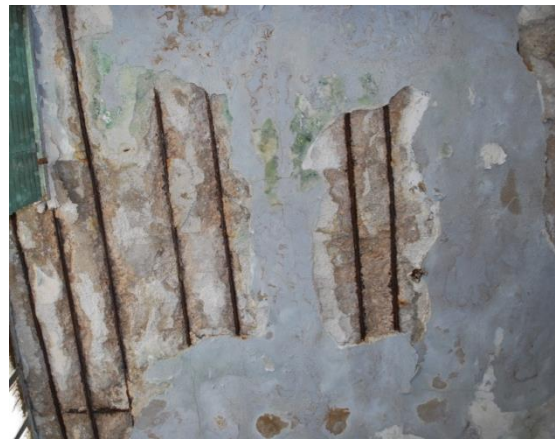
Εικ.39: Οροφή του χώρου ΗΜ7.

Τα μεσοπατώματα είναι κατασκευασμένα από ξύλινες δοκούς, οι οποίες εμφανίζουν φθορές, όπως σκέβρωμα και σήψη, και έχουν προσβληθεί και αυτά από ξυλοφάγα έντομα. Όλες αυτές οι φθορές έχουν καταπονήσει σοβαρά τα ξύλινα στοιχεία, με αποτέλεσμα την μείωση των μηχανικών τους ιδιοτήτων. Το πάτωμα του χώρου ΙΣ7 που έχει κατασκευαστεί με μέθοδο τύπου Carpen, παρουσιάζει ενανθράκωση οπλισμού με συνέπεια την αποκόλληση του επιχρίσματος σε μεγάλο βαθμό (Εικ. 39).

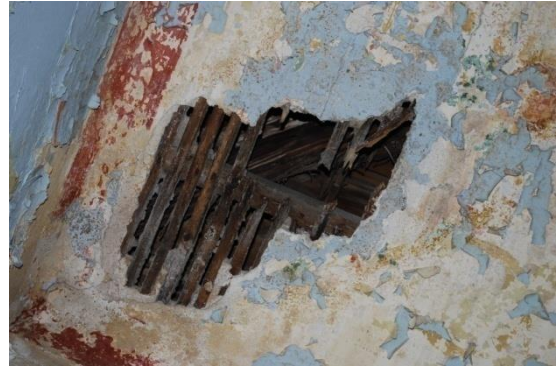
Εικ.40: Τμήμα της οροφής στο χώρο ΗΜ3.

Στις οροφές παρατηρούμε συχνά τριχοειδείς ρωγμές, καθώς και αποκόλληση της χρωματισμένης επιφάνειας, με συνέπεια την εμφάνιση οροφोगραφιών (Εικ.11-13). Κυρίως στους χώρους που βρίσκονται κάτω από τη στέγη, έπειτα από αποκόλληση του επιχρίσματος, παρατηρείται σήψη των ξύλινων στοιχείων του τσατμά (Εικ. 40). Στην μεγαλύτερη επιφάνεια της οροφής του εξωτερικού κτίσματος παρατηρούμε αποκόλληση του επιχρίσματος.

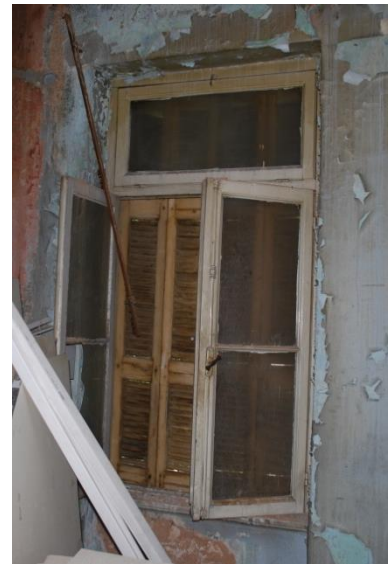
Εικ.41: Παράθυρο του ΗΜ4.

Τα περισσότερα κουφώματα του κτηρίου είναι ξύλινα, με εξαίρεση μερικών μεταλλικών κουφωμάτων στις πίσω όψεις. Όλα τα ξύλινα κουφώματα του ισογείου φέρουν ξύλινο παντζούρι γαλλικού τύπου. Στα ξύλινα αυτά στοιχεία μπορούμε να ξεχωρίσουμε τη σήψη και τη φθορά από ξυλοφάγα έντομα (Εικ. 41). Τα ξύλινα κουφώματα του ημιυπόγειου έχουν προστατευτικά μεταλλικά κιγκλιδώματα. Σε αρκετά από τα παράθυρα απουσιάζουν οι υαλοπίνακες. Παρόμοιες φθορές παρουσιάζουν και τα ξύλινα κουφώματα του έξω κτίσματος. Τα μεταλλικά κουφώματα παρουσιάζουν έντονη οξείδωση και σε πολλά παρατηρείται η απουσία υαλοπινάκων.

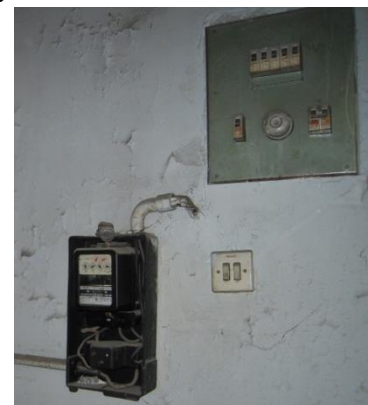
Στο κτήριο υπάρχει ηλεκτρική εγκατάσταση και λεβητοστάσιο, χωρίς να γνωρίζουμε τη δυνατότητα λειτουργίας τους, ωστόσο πιθανολογούμε ότι έχουν καταστεί άχρηστα με την πάροδο των χρόνων. Συγκεκριμένα, υπάρχει εκτενής φθορά της καλωδίωσης σε όσα σημεία είναι εμφανής (Εικ. 42).

Εικ.42: Διακοπή του κεντρικού καλωδίου παροχής ρεύματος.
