ΠΤΥΧΙΑΚΗ ΕΡΓΑΣΙΑ

**ΑΠΟΚΑΤΑΣΤΑΣΗ ΚΑΙ ΝΕΑ ΧΡΗΣΗ
ΣΤΟ ΠΑΛΑΙΟ ΔΗΜΟΤΙΚΟ ΣΧΟΛΕΙΟ
ΠΛΑΚΑΣ ΜΗΛΟΥ**

ΠΑΤΡΑ 2015

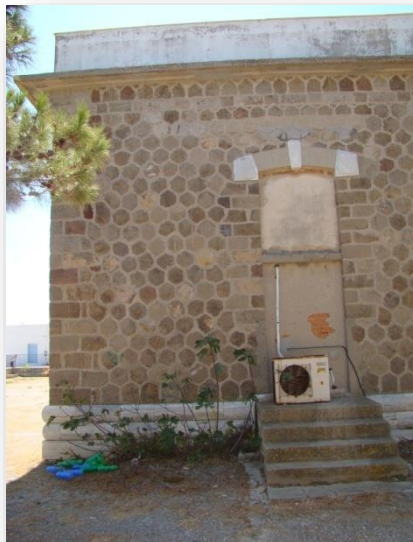
Εικόνα 40: Φ.ΠΟ.1.1. Πίσω όψη του κτιρίου όπου γίνεται ορατό το ίχνος ανοίγματος θύρας.
