ΠΤΥΧΙΑΚΗ ΕΡΓΑΣΙΑ

**ΑΠΟΚΑΤΑΣΤΑΣΗ ΕΠΑΝΑΧΡΗΣΗ ΤΟΥ
ΜΕΓΑΡΟΥ ΔΕΚΟΖΗ-ΒΟΥΡΟΥ**

ΠΑΤΡΑ ΟΚΤΩΒΡΙΟΣ 2016

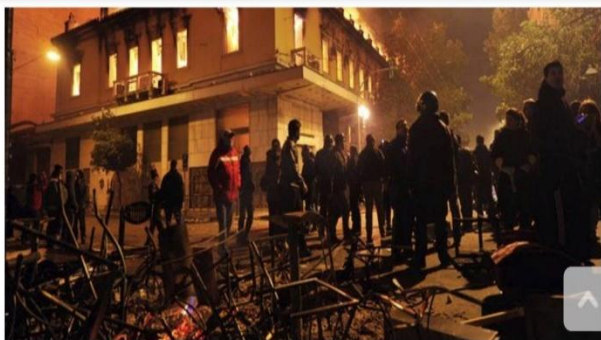
Το βράδυ της 12^{ης} Φεβρουαρίου του 2012 έπεσαν οι τίτλοι τέλους για τους δύο αυτούς κινηματογράφους... (εικόνα 2)

Εικόνα 2 - Άποψη κτηρίου την ώρα της πυρκαγιάς

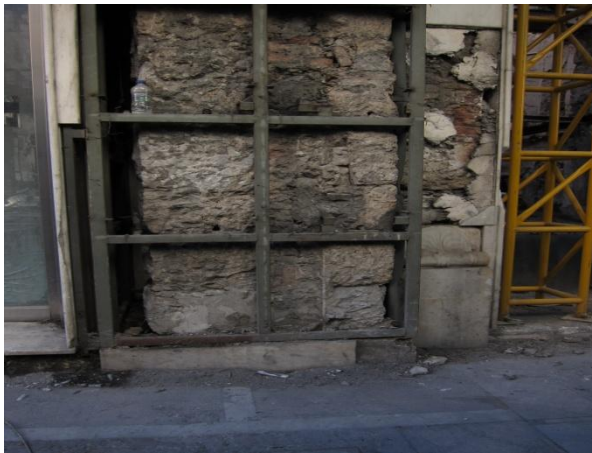
Εικόνα 11 – Τμήμα τοιχοποιίας (εξωτερική)

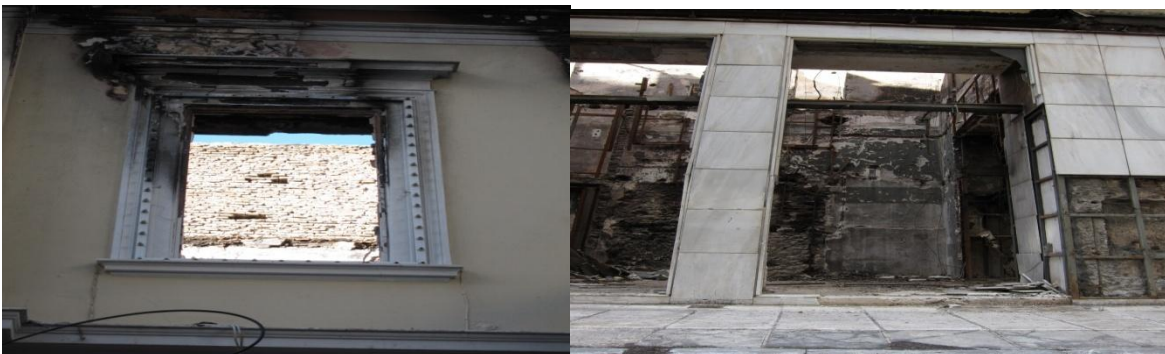
Κανένα κούφωμα δεν έχει διασωθεί από την πυρκαγιά. (εικόνα 16^A, 16B)

Εικόνα 16^{A,B} - Άποψη ανοιγμάτων

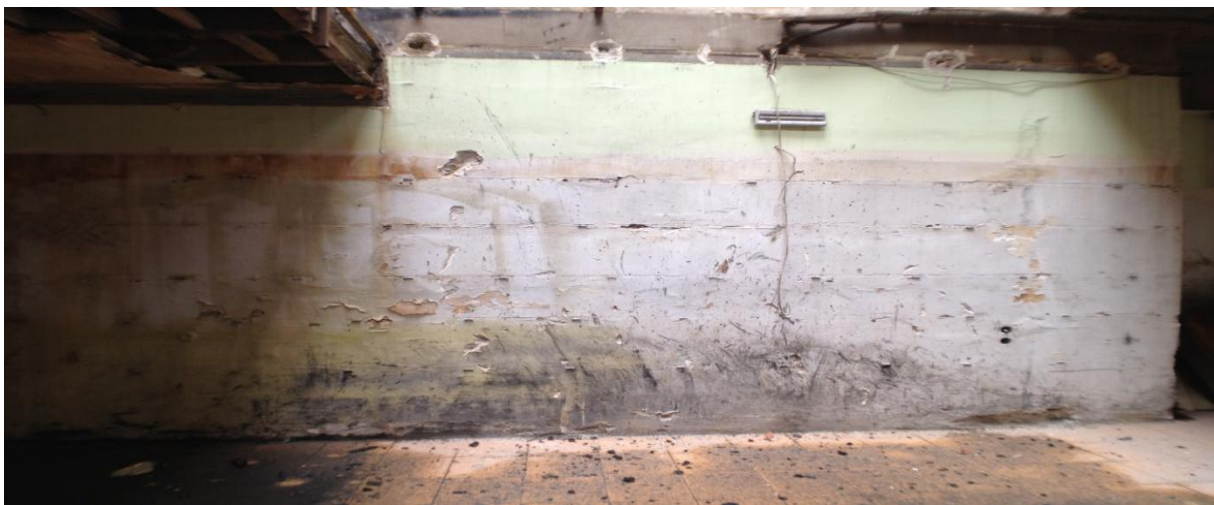
Εικόνα 22 - Τοιχοποιία με ένδειξη επένδυσης πλακιδίων

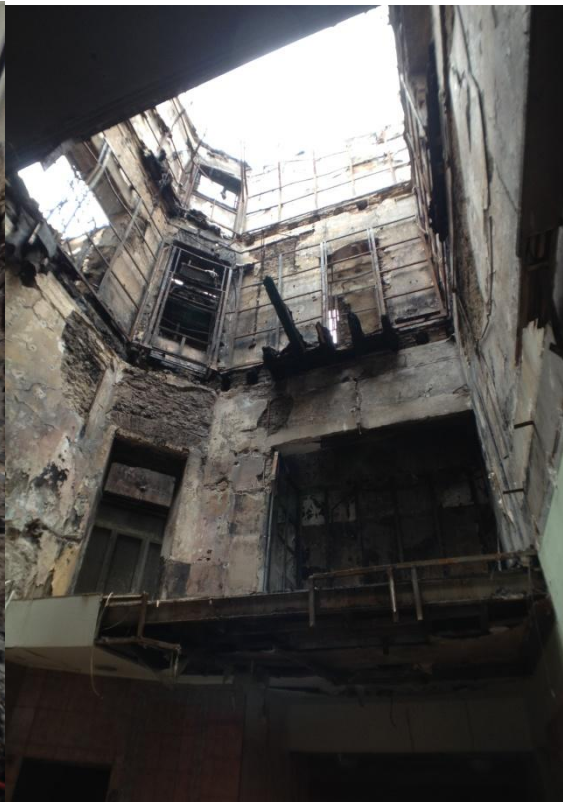
Εικόνα 41 - Άποψη κατεστραμμένων τοίχων και δαπέδων.

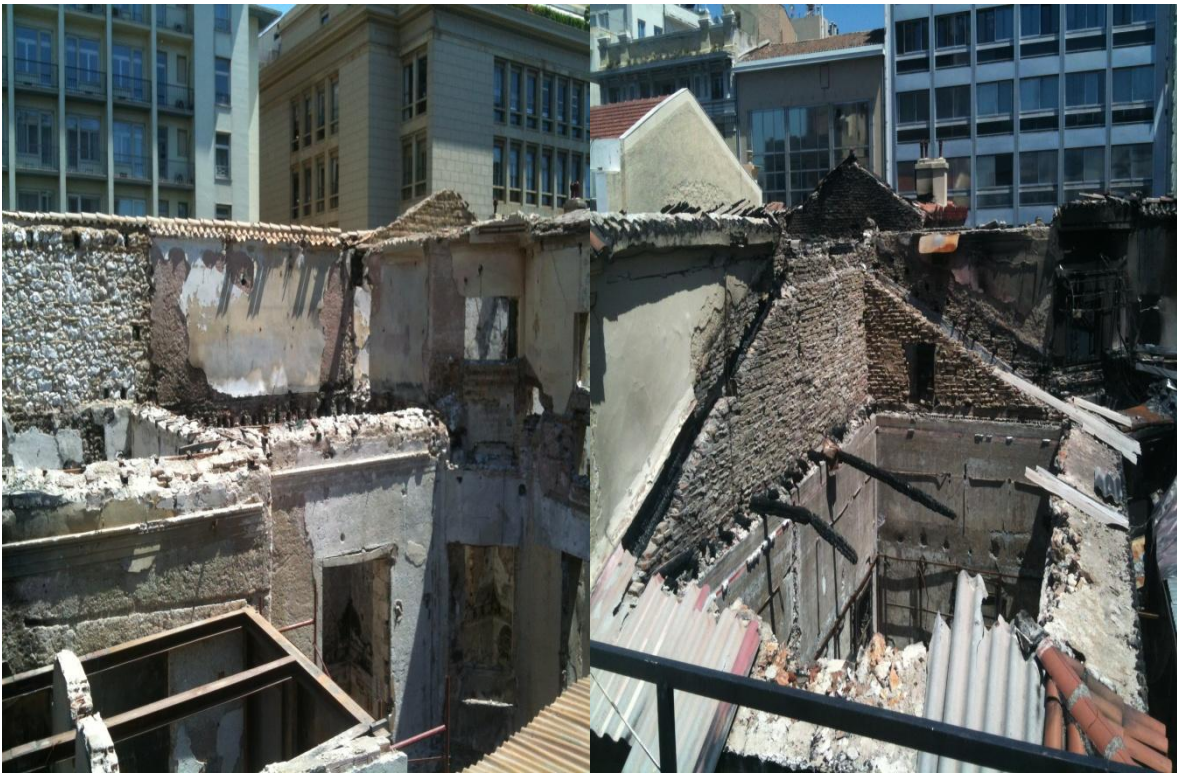
Εικόνα 53 - Άποψη τμήματος στέγης εκ των έσω.

Εικόνα 54 - Ένδειξη κατεστραμμένου ξυλότυπου στέγης.
