ΠΤΥΧΙΑΚΗ ΕΡΓΑΣΙΑ

ΑΠΟΚΑΤΑΣΤΑΣΗ ΚΑΤΟΙΚΙΑΣ ΣΤΗΝ ΠΕΡΙΟΧΗ ΚΟΥΚΟΥΛΙ ΠΑΤΡΑΣ ΚΑΙ ΕΠΑΝΑΧΡΗΣΗ ΤΗΣ ΣΑΝ ΚΑΛΛΙΤΕΧΝΙΚΟ ΕΡΓΑΣΤΗΡΙ.

Πάτρα 2017

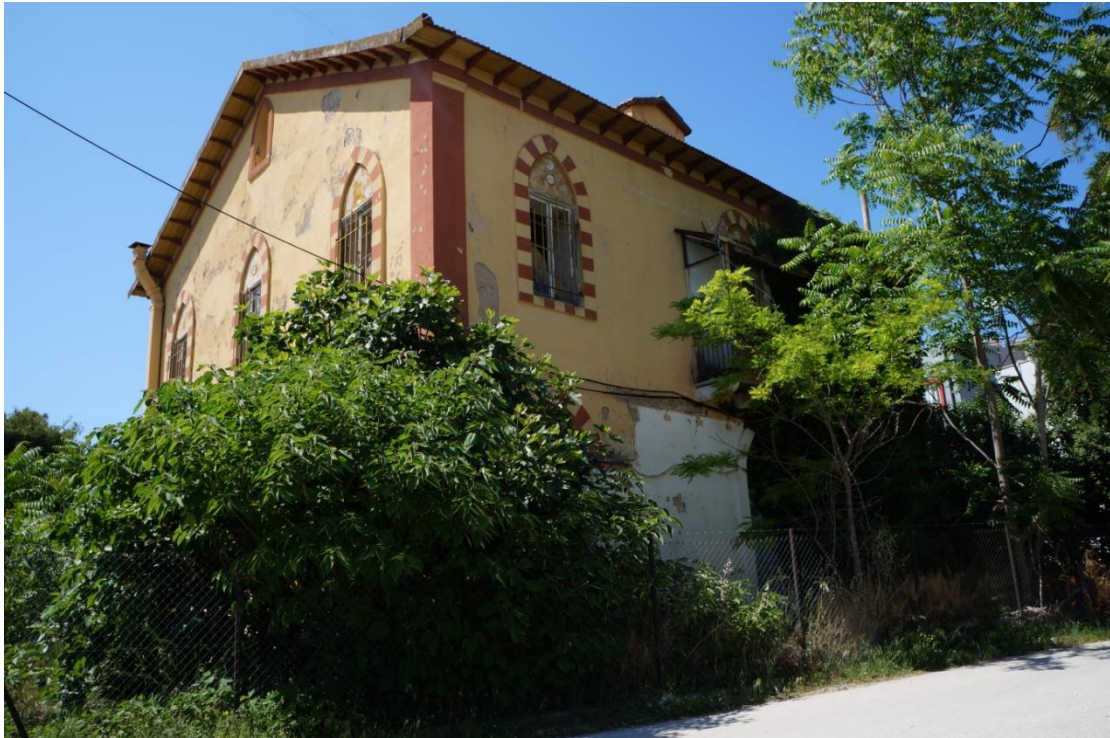
Εικόνα 3. Έπαυλη Κρεμμύδα

Η έπαυλη Κρεμμύδα, (εικόνα 3) η οποία χρονολογείται το 1880-1882, δεν υπέστη πολλές κτιριακές τροποποιήσεις, είχε όμως αλλαγή χρήσης από κατοικία της οικογένειας Κρεμμύδα σε παιδικό σταθμό της οικογένειας Χριστόπουλου, στο πέρασμα του χρόνου. Πλέον η έπαυλη δεν χρησιμοποιείται, περίπου από τη δεκαετία του '80, και εξαιτίας της ελλιπούς συντήρησης και κακομεταχείρισης, από τους ιδιοκτήτες, αντιμετωπίζει πολλά προβλήματα. Πιο συγκεκριμένα, στον εξωτερικό χώρο και στις παρειές του κτιρίου παρουσιάζεται έντονη βλάστηση, η φέρουσα τοιχοποιία έχει έντονες ρηγματώσεις και τα δάπεδα έχουν διαβρωθεί από την έντονη υγρασία.

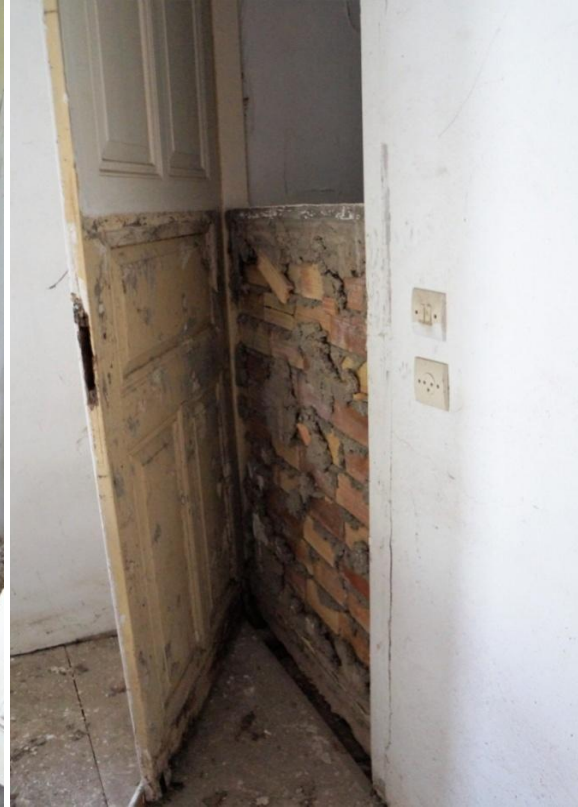
Εικόνα 15. Ισόγειο

τετραγωνικών μέτρων. Στο τέλος του διαδρόμου βρίσκονται οι τουαλέτες, 15,07 τετραγωνικών μέτρων, όπου η τοιχοποιία είναι σε διαβρωμένη κατάσταση (εικόνα 15). Όλοι οι εσωτερικοί τοίχοι είναι από λιθοδομή, εκτός από κάποιες μεταγενέστερες προσθήκες από οπτοπλινθοδομή (εικόνα 16).

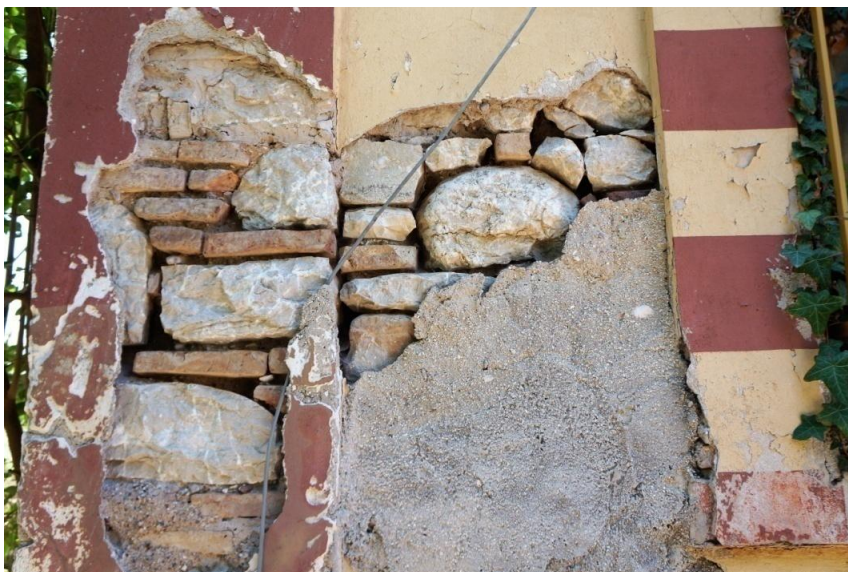
Εικόνα 33. Φέρων οργανισμός

Ο κατακόρυφος φέρων οργανισμός του κτιρίου είναι από λιθοδομή και σε κάποια σημεία υπάρχει και οπτοπλινθοδομή. Αυτό είναι διακριτό από την αποκόλληση του σοβά σε ορισμένα σημεία στην εξωτερική τοιχοποιία (εικόνα 33).

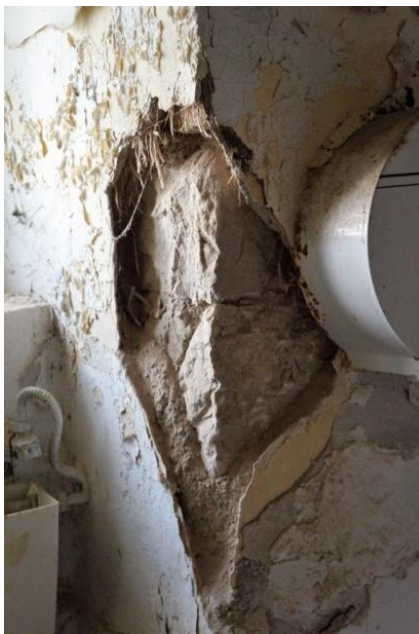
Εικόνα 34. Τοιχοποιία ισόγειο

Οι τοιχοποιίες του ισόγειου, ορόφου, σοφίτας και υπογείου αποτελούνται κυρίως από ημιλαξευτούς μεγάλους και μικρούς λίθους, ενώ σε ορισμένα σημεία παρατηρείται και οπτόπλινθος. Στην εξωτερική πλευρά του κτιρίου είναι εμφανής ο λίθος, ενώ στο εσωτερικό του κτιρίου σε ορισμένα σημεία, όπου έχει αποκολληθεί ο σοβάς διακρίνονται η λιθοδομή και τα ξύλα για την καλύτερη ένωση των υλικών, μια στρώση από συνδετικό κονίαμα, αποτελούμενο από άμμο, ασβέστη και στάχια για την μόνωση, ο σοβάς και τελευταία στρώση το χρώμα το οποίο έχει ξεφλουδίσει από την υγρασία (εικόνα 34).

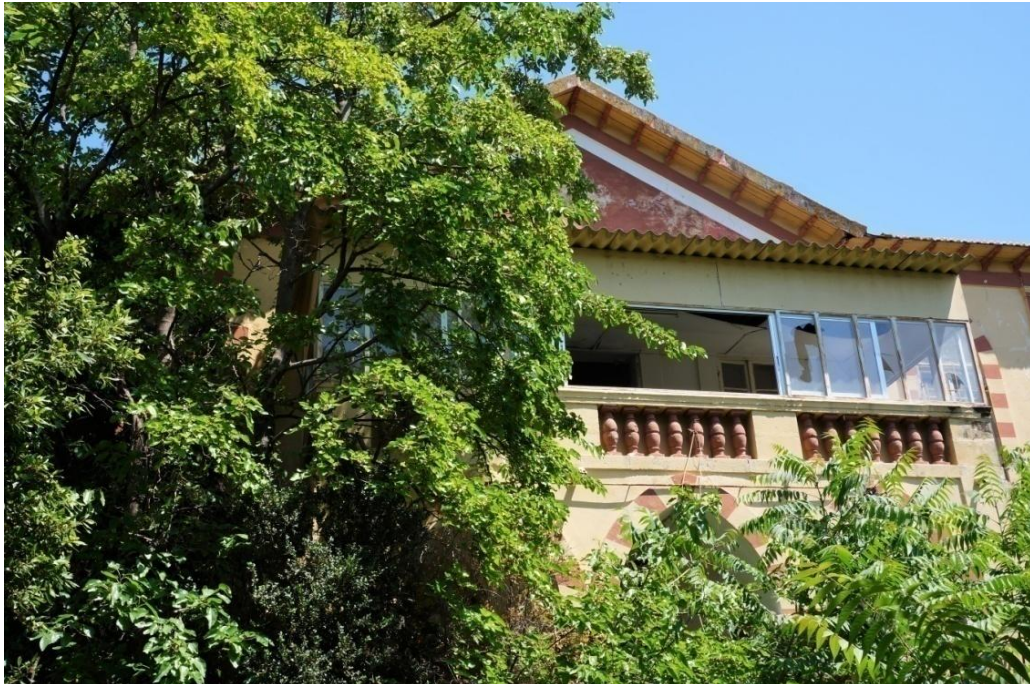
Εικόνα 39. Εξώστης πρόσοψης

Υπάρχουν δύο εξώστες στον όροφο. Ο ένας εξώστης είναι στην πρόσοψη του κτιρίου, έκτασης 20,78 τετραγωνικών μέτρων, ο οποίος στηρίζεται πάνω στο προστώο (οξυκόρυφα τόξα) της εισόδου, σε δύο κίονες και σε τέσσερις πεσσούς, εκ των οποίων οι δύο είναι πακτωμένοι στην πρόσοψη του ισογείου. Η πλάκα του είναι μαρμάρινη, καλυμμένη από μουσαμά. Περιμετρικά του εξώστη έχουμε κτιστά κιγκλιδώματα. Με τη χρήση του ως παιδικός σταθμός προστέθηκαν περιμετρικά του εξώστη υαλοστάσιο και στέγη από ελενίτ (εικόνα 39).

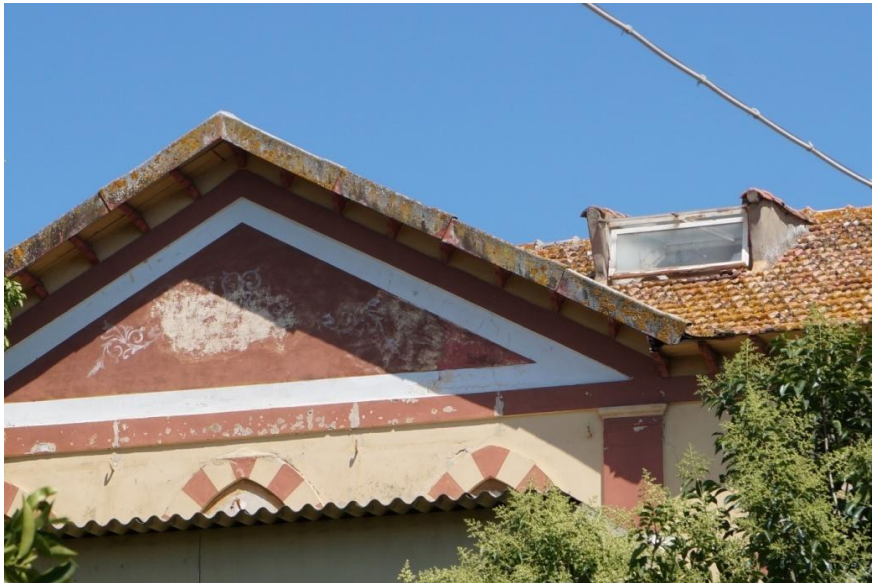
Εικόνα 41. Αέτωμα

Η σωστή κατασκευή της στέγης συμβάλλει στη στατική λειτουργία της συνολικής κατασκευής. Οι στέγες του κτιρίου είναι σε μέτρια κατάσταση, έχουμε τρεις δίρριχτες και δύο με ελενίτ. Η μεγαλύτερη είναι δίρριχτη με οριζόντιο κορφιά, ο οποίος είναι το μεγαλύτερο οριζόντιο στοιχείο στη στέγη. Στη μέση του κορφιά έχουμε κάθετα άλλες δύο μικρότερες δίρριχτες στέγες. Στη μία εκ των δύο, δημιουργείται ένα αέτωμα με ζωγραφικό διάκοσμο, ο

οποίος έχει αλλοιωθεί με την πάροδο των χρόνων (εικόνα 41). Περιμετρικά της στέγης έχουμε ξύλινα φουρούσια. Τα ζευκτά είναι ξύλινα και τα κεραμίδια γαλλικού τύπου (εικόνα 42).

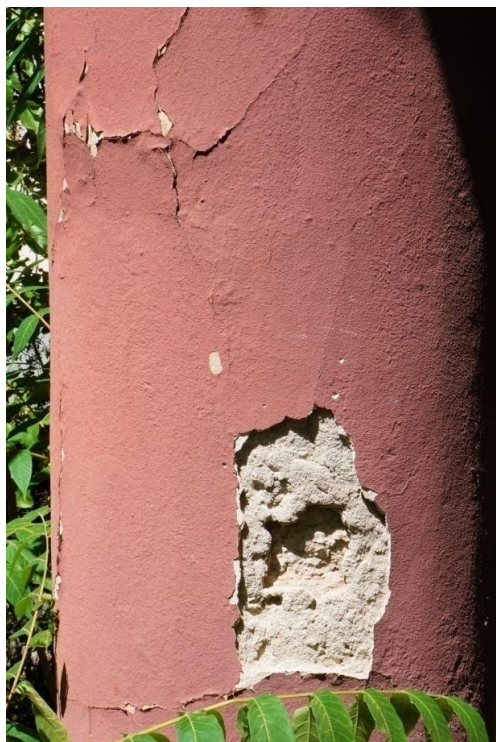
κτίριο εξωτερικά και εσωτερικά έχει επιχρισθεί με κακής ποιότητας ασβεστοκονίαμα και χρώμα. Εξωτερικά στις περιοχές που η λιθοδομή έχει ρωγμές, έχει αποκολληθεί το κονίαμα (εικόνα 43).

Εικόνα 43. Αποκόλληση επιχρισμάτων

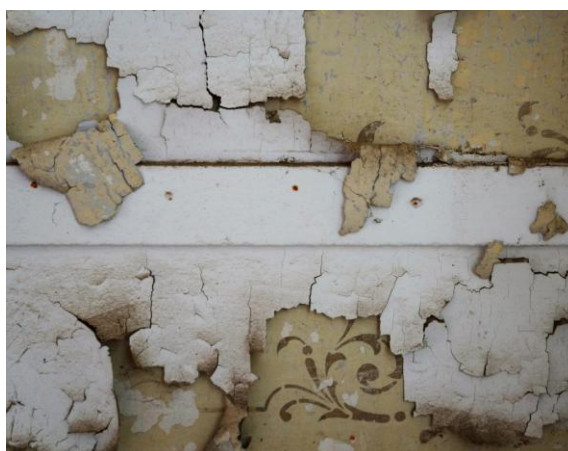
Εσωτερικά η αποκόλληση των επιχρισμάτων παρατηρείται συγκεκριμένα στις ποδιές των παραθύρων. Παρατηρείται ακόμη ξεφλούδισμα του χρώματος όπου οφείλεται σε κακή πρόσφυση του χρώματος στην επιφάνεια και μειωμένη ελαστικότητα της μεμβράνης (εικόνα 44). Συγκεκριμένα εντοπίζεται συνδετικό κονίαμα, τσιμέντο, άμμο κονιαμάτων και το τελικό επίχρισμα (χρώμα). Σε ένα δωμάτιο διακρίνουμε ότι υπάρχουν και στάχια στην τοιχοποιία, ίσως για λόγους μόνωσης (εικόνα 45).

Εικόνα 44. Ξεφλούδισμα χρώματος

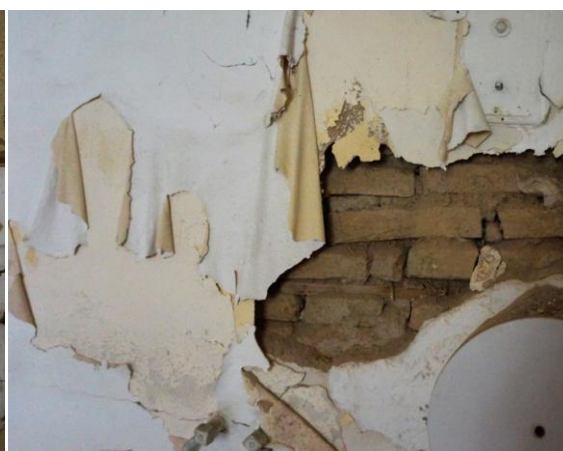
Εικόνα 45. Αποκόλληση επιχρισμάτων

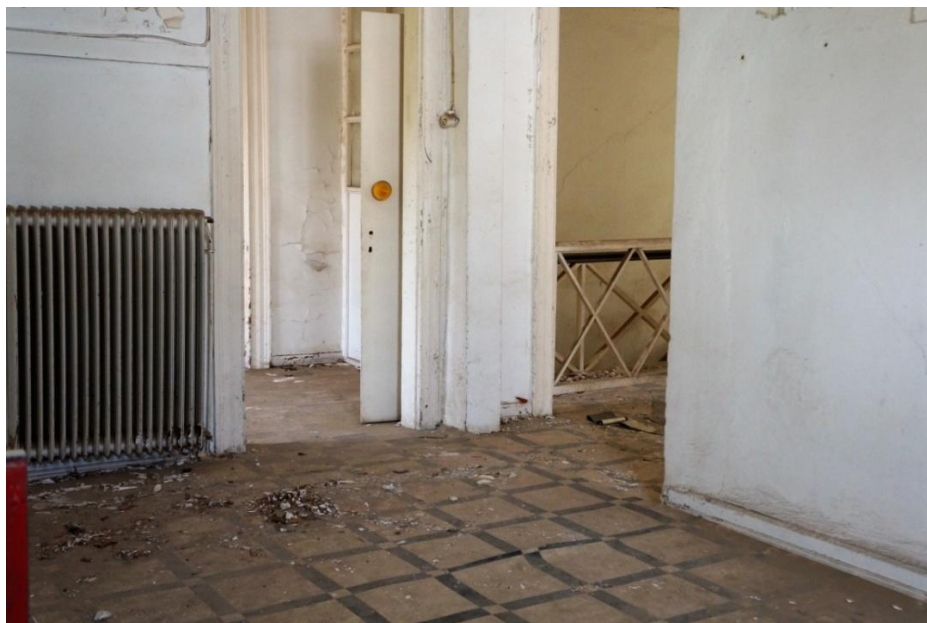
Εικόνα 52. 1ος όροφος

εντοιχισμένα δοκάρια και ξύλινα σανίδια σε κακή κατάσταση, λόγω κακής συντήρησης και υγρασίας, εκ των οποίων κάποια είναι καλυμμένα με μουσαμά (εικόνα 52).

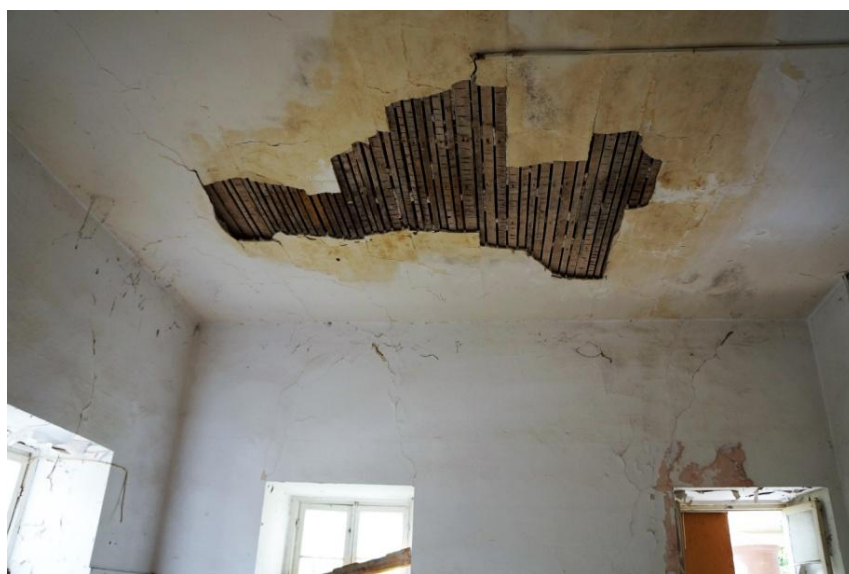
Σχεδόν όλες οι οροφές του κτιρίου αποτελούνται από μπαγδατί, το οποίο είναι καρφωμένο πάνω στον οριζόντιο φέροντα οργανισμό (δοκάρια). Το μπαγδατί είναι καλυμμένο με μοριοσανίδας και σοβά. Λόγω της κακής κατάστασης που επικρατεί, οι οροφές έχουν φουσκώσει από την υγρασία. Σε πολλά σημεία η ψευδοροφή έχει αποκολληθεί κάνοντας εμφανές το μπαγδατί (εικόνα 53).

Εικόνα 53. Ψευδοροφή

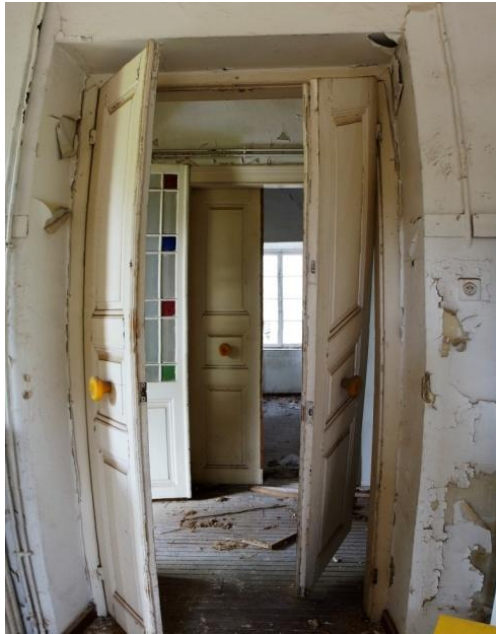
Εσωτερικά όλα τα κουφώματα του κτιρίου είναι ξύλινα δίφυλλα και μονόφυλλα και σε ορισμένα δωμάτια δεν έχουμε καθόλου κουφώματα ή είναι σε κακή κατάσταση και διαβρωμένα (εικόνα 61).

Εικόνα 61. Διαβρωμένα κουφώματα

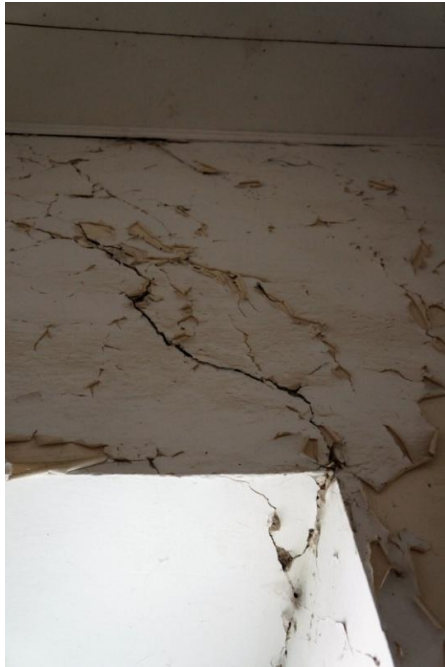
Δεν υπάρχει κατάρρευση των περιμετρικών τοιχοποιιών, ούτε των εσωτερικών. Υπάρχουν μόνο ρωγμές και αποκόλληση του κονιάματος, σε διάφορα σημεία στις τοιχοποιίες εσωτερικά και εξωτερικά (εικόνα 64).

Εικόνα 64. Ρωγμές

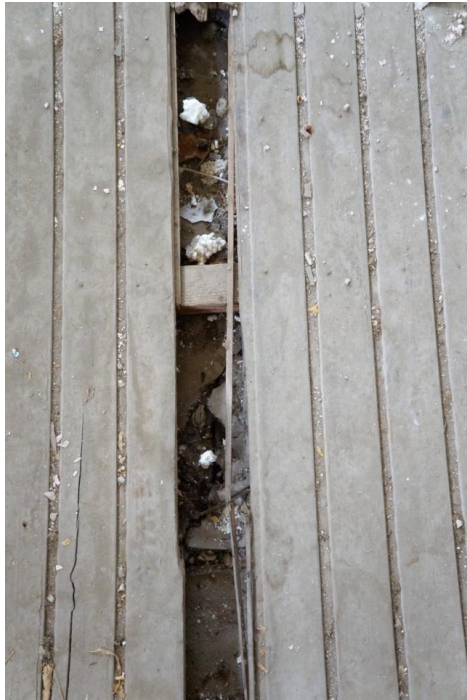
Με βάση την κάτοψη του ισογείου (εικόνα 66) στους χώρους 3, 4 και 5 που υπάρχουν ξύλινα δάπεδα, διακρίνονται διάφορες φθορές όπως κενά από σάπισμα και σπάσιμο ορισμένων σανίδων (εικόνα 67). Στο χώρο 2, το δάπεδο είναι καλυμμένο με νοβοπάν και επενδυμένο με μελαμίνη. Η μελαμίνη, η οποία είναι ένα συνθετικό πολυμερές υλικό σε φιλμ, ανθεκτικό στα γρατσουνίσματα, στην τριβή και τα διαβρωτικά, έχει αλλοιωθεί και έχει έως και αφαιρεθεί σε κάποια σημεία, με αποτέλεσμα το φούσκωμα του ξύλου και την θολότητα της επιφάνειας. Στους χώρους 1 και 6, τα πατώματα είναι σταθερά λόγω της πλάκας σκυροδέματος, είναι δηλαδή σε καλύτερη κατάσταση, και καλυμμένα από τσιμεντοπλακίδια, στα οποία δεν έχουμε καμία αποκόλληση.

Εικόνα 67. Σπάσιμο σανίδων

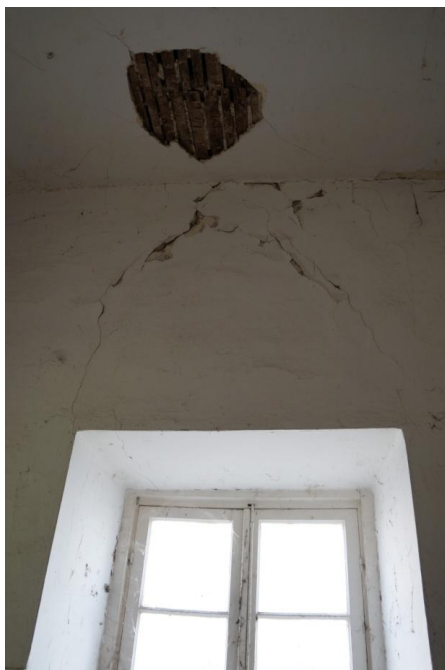
Όσον αφορά τις οροφές του ισογείου, σε όλους τους χώρους, εκτός από τον χώρο 4, έχουμε μπαγδαντί καλυμμένο από ψευδοροφή μοριοσανίδας και σοβά (εικόνα 68). Η μοριοσανίδα έχει το μεγαλύτερο πρόβλημα, διότι λόγω της υγρασίας και της κακής συντήρησης, έχει φουσκώσει και έχει αποκολληθεί από το μπαγδαντί. Σε ορισμένες οροφές, κάποια κομμάτια μοριοσανίδας έχουν αποκολληθεί εντελώς και έχουν πέσει. Στον χώρο 4, στην οροφή υπάρχουν ξύλινα σανίδια λουστραρισμένα σε πολύ καλή κατάσταση (εικόνα 69).

Εικόνα 68. Σπάσιμο μοριοσανίδας

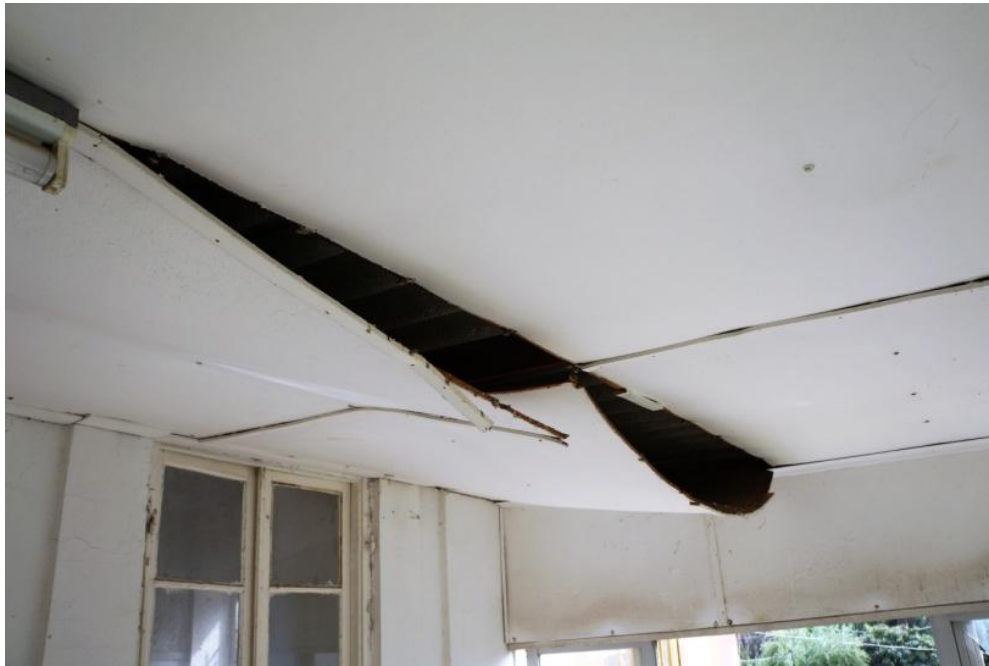
Εικόνα 71. Οροφή πρώτου ορόφου

Στα δάπεδα του πρώτου ορόφου και της σοφίτας, δεν υπάρχουν μεγάλες φθορές, όπως σπασίματα των σανίδων, και αυτό ίσως διότι σχεδόν όλοι οι χώροι είναι καλυμμένοι με μουσαμά (εικόνα 70). Όλες οι οροφές του πρώτου ορόφου έχουν και αυτές μπαγδαντί με ψευδοροφή από μοριοσανίδα και σοβά και έχουν υποστεί παρόμοιες ζημιές με αυτές του ισογείου (εικόνα 71). Η οροφή της σοφίτας είναι επενδυμένη με μοριοσανίδα για την κάλυψη των ζευκτών. Η μοριοσανίδα έχει φουσκώσει από υγρασία και έχει αποκολληθεί, με αποτέλεσμα να φαίνεται σε κάποια σημεία η επικεράμωση (εικόνα 72).

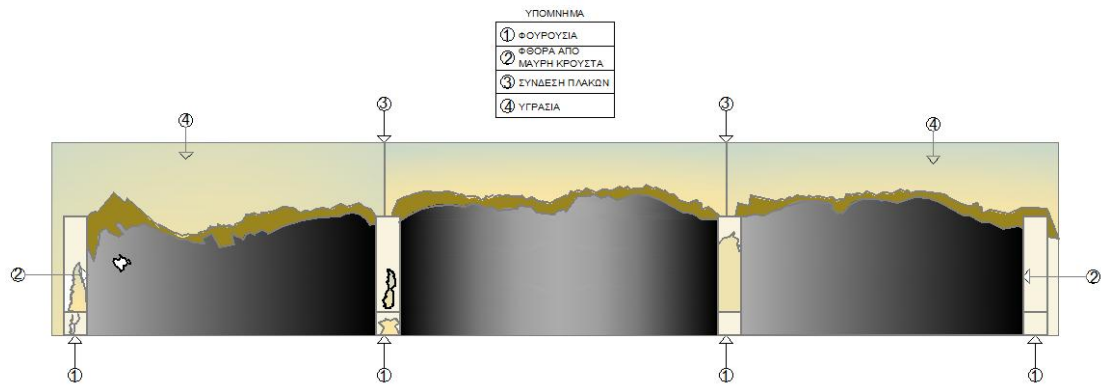
Εικόνα 73. Άνοψη πίσω εξώστης

Στην έπαυλη υπάρχουν δύο εξώστες στον όροφο, ένας σε κάθε όψη. Στην άνοψη του πίσω μαρμάρινου εξώστη διακρίνονται οι πλάκες και τα μαρμάρινα φουρούσια. Οι φθορές που έχουν υποστεί οι μαρμάρινες πλάκες και τα φουρούσια είναι μαύρη κρούστα και αποχρωματισμός από την υγρασία (εικόνα 73).

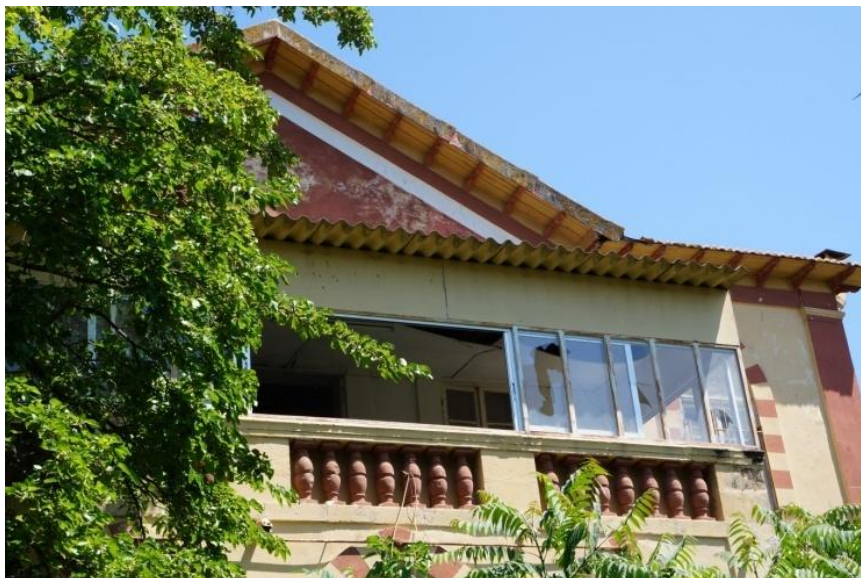
Εικόνα 74. Εξώστης πρόσοψης

Στην άνοψη του μπροστινού εξώστη διακρίνονται οξυκόρυφα τόξα. Ο εξώστης της πρόσοψης είναι κτισμένος από οπτόπλινθο και στηρίζεται σε τέσσερις κίονες και δύο πεσσούς. Τα κιγκλιδώματα του είναι κτισμένα από το ίδιο υλικό. Δεν έχει υποστεί πολλές φθορές, παρά μόνο το ξεφλούδισμα του χρώματος. Μεταγενέστερα στον εξώστη προστέθηκαν περιμετρικά νοβοπάν, τζάμι και στέγη από ελενίτ, για να γίνει κλειστός εσωτερικός χώρος. Το νοβοπάν στον εξώστη έχει φουσκώσει από την υγρασία και έχει αποκολληθεί σε πολλά σημεία, ενώ τα περιμετρικά τζάμια έχουν σπάσει. Σε ορισμένα σημεία δεν υπάρχει καθόλου τζάμι με αποτέλεσμα το όμβρια ύδατα να μπαίνουν στο εσωτερικό (εικόνα 74).

Στους δύο εξώστες θα αφαιρεθούν οι κεραμοσκεπές από ελενίτ και θα προστεθεί μεταλλική κατασκευή με γυάλινο σκέπαστρο (εικόνα).
