**ΤΕΧΝΟΛΟΓΙΚΟ ΕΚΠΑΙΔΕΥΤΙΚΟ ΙΔΡΥΜΑ ΔΥΤΙΚΗΣ ΕΛΛΑΔΑΣ  
ΣΧΟΛΗ ΤΕΧΝΟΛΟΓΙΚΩΝ ΕΦΑΡΜΟΓΩΝ  
ΤΜΗΜΑ ΠΟΛΙΤΙΚΩΝ ΜΗΧΑΝΙΚΩΝ ΤΕ**

**ΠΤΥΧΙΑΚΗ ΕΡΓΑΣΙΑ**

# **ΑΝΑΚΑΙΝΙΣΗ ΚΑΙ ΑΠΟΚΑΤΑΣΤΑΣΗ ΚΤΙΡΙΟΥ ΠΡΟΣΩΠΙΚΟΥ ΤΟΥ ΚΤΗΜΑΤΟΣ ΤΑΤΟΪΟΥ**

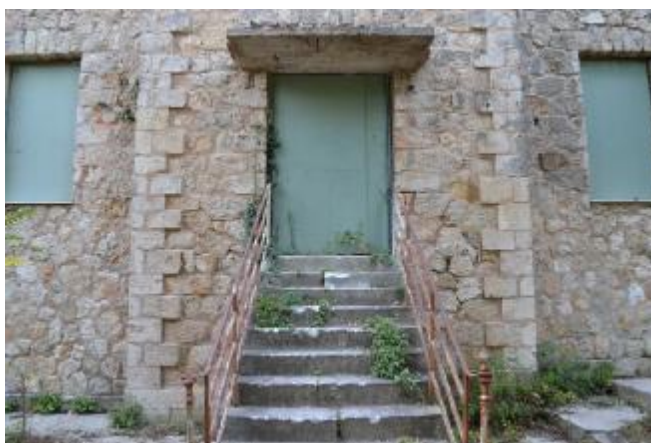
**Εικόνα 5.** Ανατολική όψη, κεντρική είσοδος. Πηγή: Προσωπική λήψη

σκυρόδεμα, η οποία χωροθετείται στο δωμάτιο εισόδου, σε επαφή με την ανατολική όψη, στον άξονα συμμετρίας του κτηρίου. Για τη πρόσβαση στο υπόγειο, το οποίο βρίσκεται κάτω από το συμμετρικό ως προς την είσοδο δωμάτιο, χρησιμοποιείται μεταλλική σκάλα η οποία φαίνεται να έχει υποστεί αρκετές φθορές και οξειδώσεις. Η πρόσβαση και πιο λεπτομερειακή απεικόνιση του υπογείου δεν είναι εφικτή σήμερα λόγω της κακής κατάστασης της σκάλας και των στάσιμων υδάτων, ύψους περίπου 40 εκατοστών, που καλύπτουν το σύνολο του χώρου.

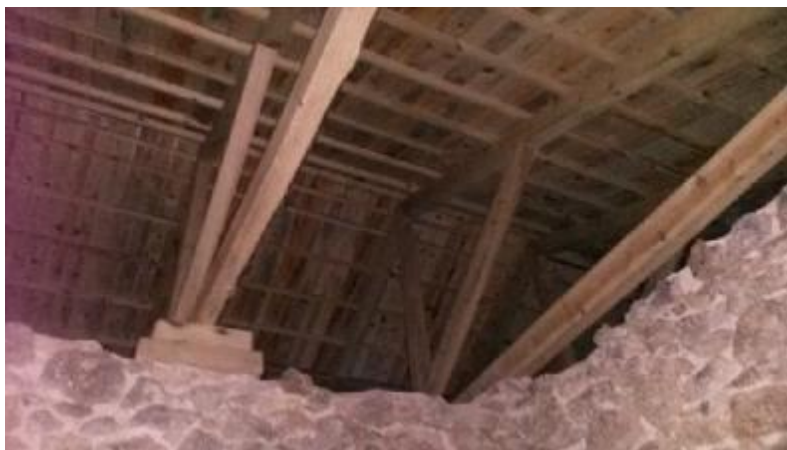
**Εικόνα 9.** Άποψη στέγης εσωτερικά. Πηγή: Προσωπική λήψη

Λόγω της δυσκολίας πρόσβασης του απαραίτητου ύψους εξωτερικά οι μετρήσεις της στέγης έγιναν κυρίως εσωτερικά με τη βοήθεια ψηφιακού μετρητή λέιζερ και αναλογικών μετρικών εργαλείων. Η διαδικασία διευκολύνθηκε ιδιαίτερα από το γεγονός ότι η ψευδοροφή του πρώτου ορόφου ήταν εκτεταμένα κατεστραμμένη αφήνοντας ελεύθερη πρόσβαση στα ζευκτά. Η συμμετρία του κτηρίου βοήθησε στην πιο αποτελεσματική και όσο το δυνατόν πιο έγκυρη αποτύπωση.

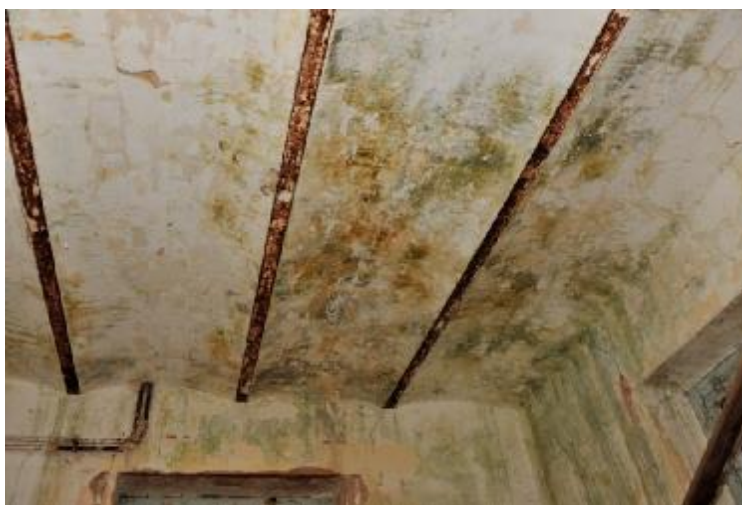
**Εικόνα 14.** Ισόγειο, θολίσκοι οροφής  
Πηγή: Προσωπική λήψη

Στη στάθμη του ισογείου η οροφή φανερώνει τη γεωμετρία της κατασκευής με τους θόλους και τις οριζόντιες επιφάνειες του πέλματος εμφανείς. Η τελική επιφάνεια ήταν επιχρισμένη με ασβεστοκονίαμα (βλ. **Εικόνα 14**). Στον όροφο υπήρχε ψευδοροφή από μπαγδατί η οποία όμως όπως προαναφέρθηκε είναι εκτεταμένα κατεστραμμένη.

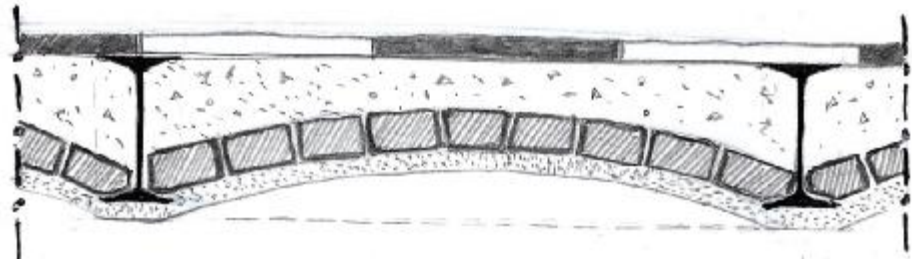
**Εικόνα 28.** Σκίτσο λεπτομέρειας κατασκευής πατωμάτων  
Πηγή: Προσωπική δουλειά

Η οροφή του υπογείου είναι αδύνατο να περιγραφεί και να αξιολογηθεί μιας και τα λιμνάζοντα ύδατα και η μεταλλική σκάλα με εμφανή σημάδια προχωρημένης οξείδωσης καθιστούν την πρόσβαση

πολύ επικίνδυνη. Ωστόσο από πλευρική παρατήρηση φαίνεται τα μεταλλικά δοκάρια να εμφανίζουν σημάδια σοβαρής οξείδωσης γεγονός που μπορεί να επηρεάσει άμεσα τη στατικότητα του υπερκείμενου δαπέδου. Η οροφή του ισογείου (κατασκευασμένη σε σύστημα Karpen βλ. **Εικόνα 28**) είναι σε αρκετά καλή κατάσταση αν και εδώ η καταστροφή του κονιάματος και η υγρασία αφήνει τα μεταλλικά στοιχεία και τους οπτόπλινθους εκτεθειμένους, δε φαίνεται όμως να υπάρχουν ρηγματώσεις και αποκόλληση στοιχείων.
