ΤΕΧΝΟΛΟΓΙΚΟ
ΕΚΠΑΙΔΕΥΤΙΚΟ
ΙΔΡΥΜΑ
ΔΥΤΙΚΗΣ ΕΛΛΑΔΑΣ

ΠΤΥΧΙΑΚΗ ΕΡΓΑΣΙΑ

**ΑΠΟΚΑΤΑΣΤΑΣΗ ΚΑΙ ΕΠΑΝΑΧΡΗΣΗ ΒΙΛΑΣ
ΑΛΕΞΑΝΔΡΟΥ ΙΟΥΛΑ (ΑΓΙΑ ΠΑΡΑΣΚΕΥΗ) ΚΑΙ
ΔΙΑΜΟΡΦΩΣΗ ΠΕΡΙΒΑΛΛΟΝΤΑ ΧΩΡΟΥ**

ΠΑΤΡΑ 2018

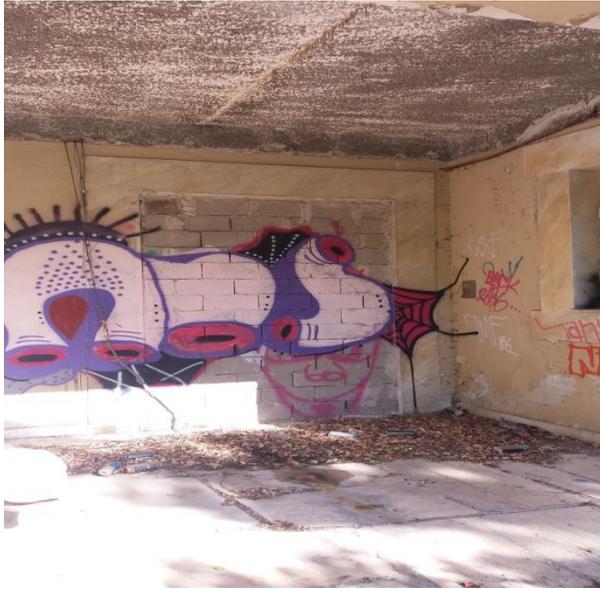
Η κεντρική πόρτα της εισόδου, βρίσκεται στην βορειοανατολική όψη. Η κατασκευή ήταν από ξύλο με επικάλυψη από φύλλα χρυσού. Σήμερα αυτή η πόρτα δεν υπάρχει, έχει αντικατασταθεί από μία ξύλινη, και παράλληλα το άνοιγμα της έχει μπαζωθεί με τσιμεντόλιθους (εικόνα 43 α, β). Οι διαστάσεις της είναι 1,65m πλάτος και 2,60m ύψος. Υπάρχει ακόμα μία πόρτα στα βορειοδυτικά που οδηγούσε στην κουζίνα, με διαστάσεις 0,85m πλάτος και 1,95m ύψος. Τα πλαίσια των ξύλινων εσωτερικών θυρών (κάσσα) αποτελείται από τρία ξύλινα καδρόνια (δύο κατακόρυφα και ένα οριζόντιο) διατομής όπως φαίνεται και στα σχέδια 7cm. Τα περιθώρια του δαπέδου (σοβατεπιά) δεν προεξέχουν από τα περβάζια, αλλά τερματίζουν σε αυτά στο ίδιο επίπεδο.

Εικόνα 43α: Κύρια πόρτα εξωτερικά σήμερα

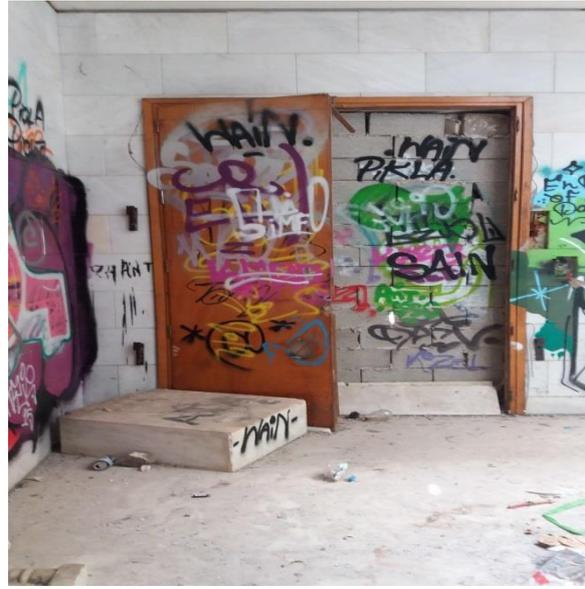
Εικόνα 43β: Κύρια πόρτα εσωτερικά σήμερα

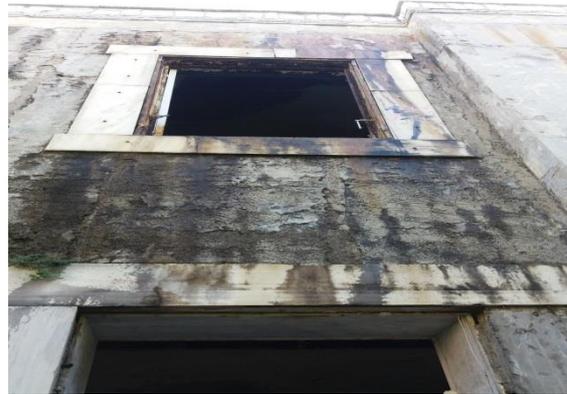
Στην φέρουσα εξωτερική τοιχοποιία παρατηρούνται κάποιες ρηγματώσεις από δράση σεισμικών δονήσεων, αλλά και τοπικού χαρακτήρα. Στο επίπεδο του ισόγειου από την εξωτερική βορειοανατολική (εικόνα 59) καθώς και σε ένα σημείο της νοτιοδυτικής πλευράς (εικόνα 58 α,β) η ανοδική υγρασία από το έδαφος έχει εισέλθει στους αρμούς της τοιχοποιίας με αποτέλεσμα την αποκόλληση του κονιάματος σε μικρό βάθος, ενώ από την εσωτερική αντίστοιχη πλευρά δεν παρατηρούμε κάποια αλλοίωση λόγω της μαρμάρινης εσωτερικής επένδυσης. Δεν παρατηρούνται αλλοιώσεις στις φέρουσες εσωτερικές τοιχοποιίες λόγω της μαρμάρινης επένδυσης καθώς επίσης και αλλοιώσεις από δονήσεις ούτε απόκλιση από την κατακόρυφο. Γενικότερα δεν παρατηρούνται λοιπές αλλοιώσεις που θα επέφεραν προβλήματα στην στατικότητα του κτιρίου πέραν από αυτές που προέρχονται από ανοδική υγρασία. Εσωτερικά οι φέρουσες τοιχοποιίες δεν φέρουν αλλοιώσεις, καθιζήσεις ή λοιπές βλάβες από μόνιμα αίτια και αυτό λόγω της μαρμάρινης επένδυσης της τοιχοποιίας η οποία λειτουργεί προστατευτικά.

Εικόνα 58 β: Ανοδική υγρασία νοτιοδυτικά

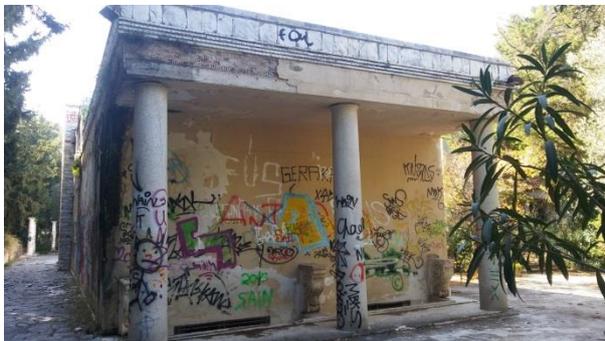
Τα επιχρίσματα του κτιρίου παρουσιάζουν την μεγαλύτερη ίσως προσβολή από την ανοδική υγρασία, την προσβολή από τα καιρικά φαινόμενα, αλλά και την εισχώρηση των νερών την βροχής στο εσωτερικό του κτιρίου. Εξωτερικά παρατηρούμε ότι υπάρχουν κάποια σημεία με αποκόλληση του σοβά, ρηγματώσεις, χρωματικές αλλοιώσεις λόγω ρύπανσης, υγρασίας και πάροδο του χρόνου, σπασίματα στις γωνίες των τοιχοποιιών, και γκράφιτι καλύπτουν μεγάλο μέρος των τοιχοποιιών (εικόνα 60). Σε γενική ομολογία το μεγαλύτερο μέρος παραμένει επιχρισμένο, αλλά με αρκετές φθορές, οι οποίες έχουν προκληθεί κυρίως από ανθρώπινο χέρι καθώς και από την πάροδο του χρόνου. Τα επιχρίσματα σε πολλά σημεία λόγω φθοράς από το χρόνο αποκολλούνται πολύ εύκολα. Όσο αφορά τη εσωτερική τοιχοποιία τα επιχρίσματα είναι από μαρμάρινες πλάκες στους τοίχους και στα δάπεδα. Σε γενικές γραμμές το μάρμαρο είναι σε πολύ καλή κατάσταση μόνο σε κάποια σημεία όπου παρατηρούμε κάπου φουσκώματα στις ενώσεις τους αλλά και σε κάποια σημεία το μάρμαρο έχει υποστεί ζημιές – σπασίματα από ανθρώπινο χέρι (εικόνα 61).

Εικόνα 60: Αποκόλληση σοβά εξωτερικά

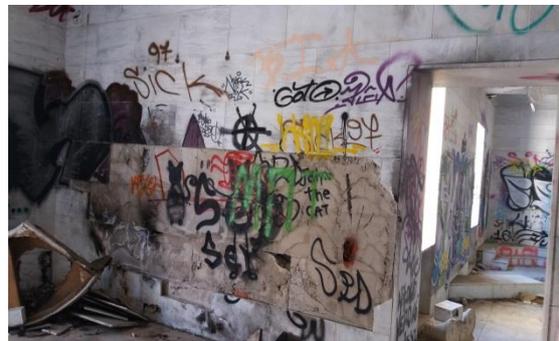
Εικόνα 61: Φθορές εσωτ. από ανθρώπινο χέρι

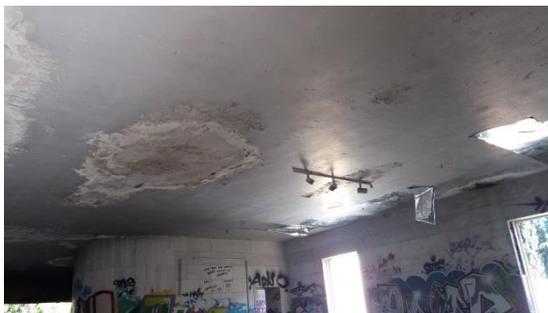
Στα δάπεδα του κτιρίου δεν παρατηρούμε σχεδόν καμία σημαντική φθορά και αυτό οφείλετε κυρίως στο υλικό κατασκευής του, τις μαρμάρινες πλάκες. Όσο αφορά τις οροφές παρατηρούμε φουσκώματα (εικόνα 62) στα επιχρίσματα και απολέπιση χρώματος και αυτό λόγω της υγρασίας των καιρικών φαινομένων που επηρεάζουν άμεσα το εσωτερικό του κτιρίου λόγω της ύπαρξης των ακάλυπτων ανοιγμάτων.

Εικόνα 62: Φούσκωμα στην οροφή

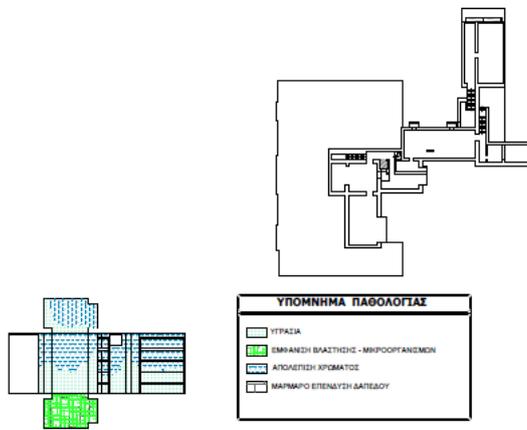
ΠΑΘΟΛΟΓΙΑ ΥΠΟΓΕΙΟΥ 8

ΥΓΡΑΣΙΑ
	ΕΜΒΛΗΜΑΤΩΝ ΒΑΣΙΛΕΥΣΗΣ - ΜΙΚΡΟΟΡΓΑΝΙΣΜΩΝ
	ΑΠΟΛΕΨΗ ΧΡΩΜΑΤΟΣ
	ΜΑΡΜΑΡΟ ΕΠΕΝΔΥΣΗ ΔΙΑΓΕΩΔΥ

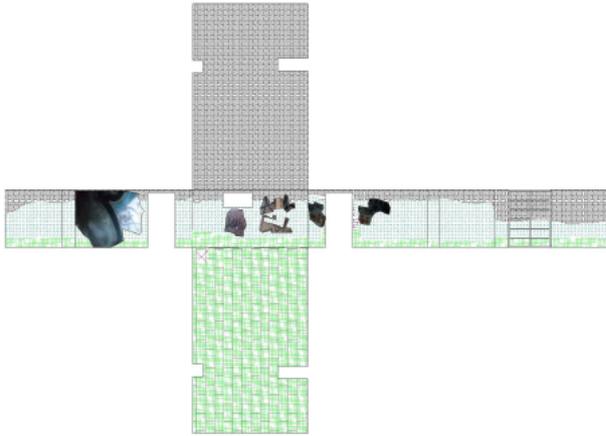
ΠΑΘΟΛΟΓΙΑ ΥΠΟΓΕΙΟΥ 9

ΠΥΡΟΣ ΑΠΟ ΦΩΤΙΑ
	ΦΘΟΡΕΣ ΜΑΡΜΑΡΟΥ
	ΥΓΡΑΣΙΑ
	ΡΥΤΟΣ ΑΠΟ ΦΩΤΙΑ
	ΑΠΟΧΡΕΤΗ ΧΡΩΜΑΤΟΣ
	ΜΑΡΜΑΡΟ ΕΠΕΛΕΥΣΗ ΔΑΤΕΛΟΥ
	ΕΜΦΑΝΙΣΗ ΒΛΑΣΤΗΣΙΩΝ - ΜΙΚΡΟΟΡΓΑΝΙΣΜΩΝ

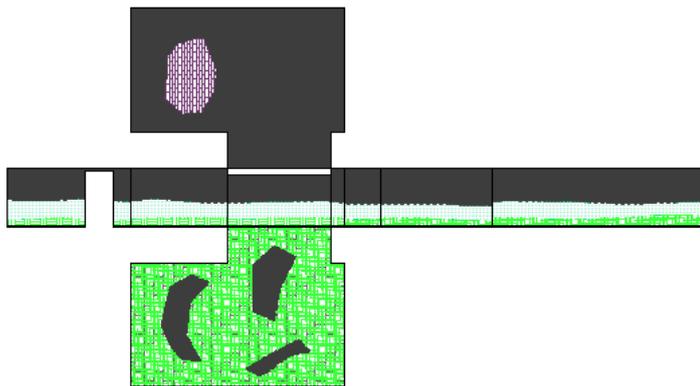
Ε.Σ.Α.Α. ΠΑΒΟΛΟΓΙΑ ΥΠΟΓΕΙΟΥ 10 Π.Υ.10

ΠΥΡΟΣ ΑΠΟ ΦΩΤΙΑ
	ΦΘΟΡΕΣ ΜΑΡΜΑΡΟΥ
	ΥΓΡΑΣΙΑ
	ΡΥΤΟΣ ΑΠΟ ΦΩΤΙΑ
	ΑΠΟΧΡΕΤΗ ΧΡΩΜΑΤΟΣ
	ΜΑΡΜΑΡΟ ΕΠΕΛΕΥΣΗ ΔΑΤΕΛΟΥ
	ΕΜΦΑΝΙΣΗ ΒΛΑΣΤΗΣΙΩΝ - ΜΙΚΡΟΟΡΓΑΝΙΣΜΩΝ

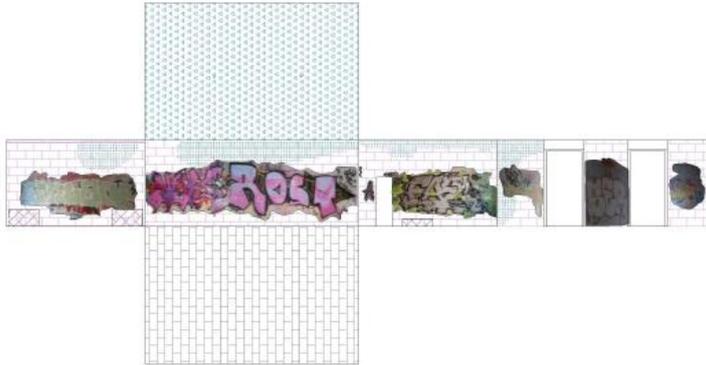
Ε.Σ.Α.Α. ΠΑΒΟΛΟΓΙΑ ΥΠΟΓΕΙΟΥ 11 Π.Υ.11

ΥΠΟΜΝΗΜΑ ΠΑΘΟΛΟΓΙΑΣ	
	ΕΦΕΣΤΕ ΜΑΡΜΑΡΟΥ
	ΥΓΡΑΣΙΑ
	ΑΠΟΜΕΤΩΣΗ ΧΡΩΜΑΤΟΣ
	ΜΑΡΜΑΡΟ ΕΠΕΝΔΥΣΗ ΚΑΤΕΛΩΟΥ
	ΜΑΡΜΑΡΟ ΕΠΕΝΔΥΣΗ ΤΟΙΧΟΥ

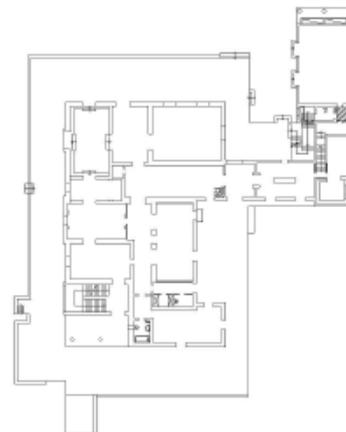
ΕΠΙΣΤΗΜΟΝΙΚΟ ΤΕΧΝΟΛΟΓΙΚΟ ΕΚΠΑΙΔΕΥΤΙΚΟ ΙΔΡΥΜΑ ΔΥΤΙΚΗΣ ΕΛΛΑΔΑΣ ΤΜΗΜΑ ΠΟΛΙΤΙΚΩΝ ΜΗΧΑΝΙΚΩΝ Τ.Ε.	Π.1.1
--	-------

ΥΠΟΜΝΗΜΑ ΠΑΘΟΛΟΓΙΑΣ	
	ΣΤΑΙΣΜΕΝΟ ΤΖΑΜΙ
	ΥΓΡΑΣΙΑ
	ΡΥΤΙΔΕΣ ΑΠΟ ΦΩΤΙΑ
	ΜΑΡΜΑΡΟ ΕΠΕΝΔΥΣΗ ΔΑΠΕΔΟΥ
	ΜΑΡΜΑΡΟ ΕΠΕΝΔΥΣΗ ΤΟΙΧΟΥ

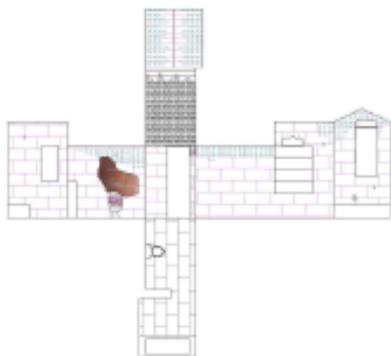
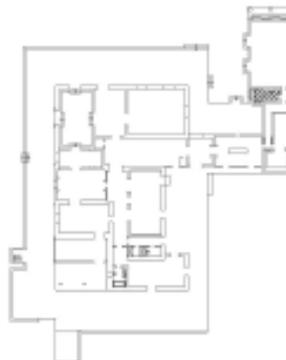
ΕΠΙΣΤΗΜΟΝΙΚΟ ΤΕΧΝΟΛΟΓΙΚΟ ΕΚΠΑΙΔΕΥΤΙΚΟ ΙΔΡΥΜΑ ΔΥΤΙΚΗΣ ΕΛΛΑΔΑΣ ΤΜΗΜΑ ΠΟΛΙΤΙΚΩΝ ΜΗΧΑΝΙΚΩΝ Τ.Ε.	Π.1.2
--	-------

ΥΠΟΜΗΝΗΜΑ ΠΑΡΘΟΓΓΙΑΣ	
	ΥΠΟΚΕΛΙ
	ΡΥΤΙΣΣ ΑΠΟ ΦΟΡΤΑ
	ΜΗΥΜΕΡΟ ΕΠΕΝΔΥΣΗ ΛΑΤΕΣΟΥ
	ΜΗΥΜΕΡΟ ΕΠΕΝΔΥΣΗ ΤΟΙΧΟΥ

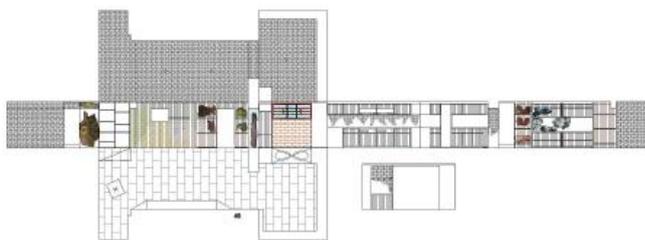
Α.Ε.Α.Α	ΑΡΧΙΤΕΚΤΟΝΙΚΟ
ΠΑΡΘΟΓΓΙΑ ΕΡΓΕΙΟΥ 3	Π.1.3

ΥΠΟΜΗΝΗΜΑ ΠΑΡΘΟΓΓΙΑΣ	
	ΥΠΟΚΕΛΙ
	ΚΑΤΑΡΤΙΣΗ ΔΥΝΑΜΗΣ ΕΠΕΝΔΥΣΗ ΤΟΙΧΟΥ
	ΠΙΣΤΟΧΡΩΜΑΤΙΣΜΟΣ ΣΥΜΠΛΗΡΩΣΗ ΟΠΤΟΛΟΓΟΤΕΧΝΙΑΣ
	ΥΠΟΚΕΛΙ
	ΡΥΤΙΣΣ ΑΠΟ ΦΟΡΤΑ
	ΜΗΥΜΕΡΟ ΕΠΕΝΔΥΣΗ ΛΑΤΕΣΟΥ
	ΔΑΜΟΣΗ ΜΕΤΑΛΛΙΝΗ
	ΣΤΑΘΜΟΣ ΕΩΝΑ

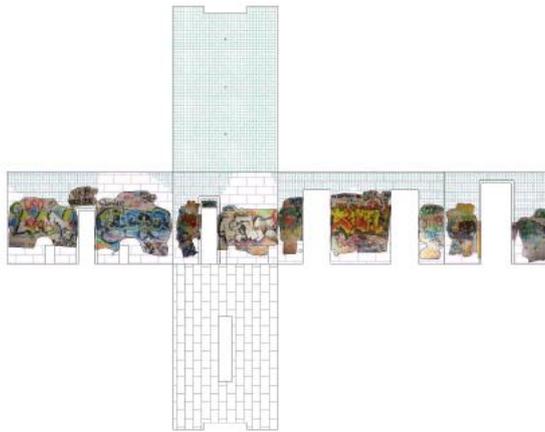
Α.Ε.Α.Α	ΑΡΧΙΤΕΚΤΟΝΙΚΟ
ΠΑΡΘΟΓΓΙΑ ΕΡΓΕΙΟΥ 4	Π.1.4

ΥΠΟΜΗΝΗ ΠΑΡΟΛΟΓΙΑΣ	
	ΥΤΡΑΞΑ
	ΜΑΡΜΑΡΟ ΕΠΕΛΕΥΣΗ ΔΑΠΕΔΟΥ
	ΜΑΡΜΑΡΟ ΕΠΕΛΕΥΣΗ ΤΟΙΧΟΥ

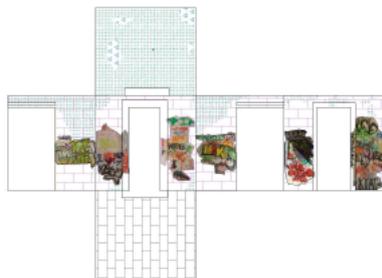
Κ.Σ.Α.Κ.	Κ.Σ.Α.Κ.Α.
ΠΑΡΟΛΟΓΙΑ ΕΡΓΕΙΟΥ 1	Π.1.5
1/200

ΥΠΟΜΗΝΗ ΠΑΡΟΛΟΓΙΑΣ	
	ΥΤΡΑΞΑ
	ΑΓΟΥΡΑΚΕΣ ΧΡΩΜΑΤΩΣ
	ΜΑΡΜΑΡΟ ΕΠΕΛΕΥΣΗ ΔΑΠΕΔΟΥ
	ΜΑΡΜΑΡΟ ΕΠΕΛΕΥΣΗ ΤΟΙΧΟΥ
	ΡΥΤΙΔΕΣ ΑΠΟ ΟΙΣΙΩΣΗ

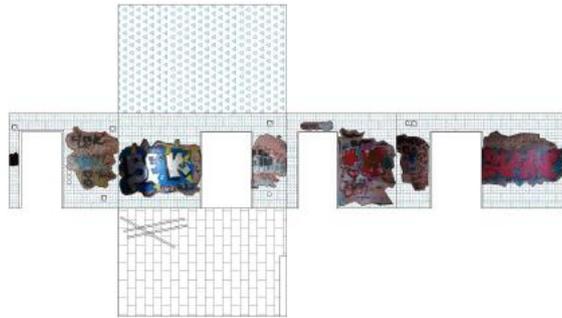
Κ.Σ.Α.Κ.	Κ.Σ.Α.Κ.Α.
ΠΑΡΟΛΟΓΙΑ ΕΡΓΕΙΟΥ 1	Π.1.6
1/200

- ΥΓΡΑΣΙΑ
- ΑΠΟΧΡΩΜΙΣΗ ΧΡΩΜΑΤΟΣ
- ΜΑΡΜΑΡΟ ΕΠΕΝΔΥΣΗΣ ΔΙΑΒΛΟΥ
- ΜΑΡΜΑΡΟ ΕΠΕΝΔΥΣΗΣ ΤΟΙΧΟΥ

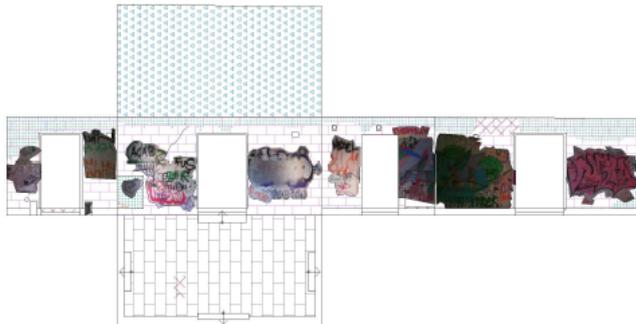
Π.1.9

- ΡΗΓΜΑΤΩΣΕΙΣ ΜΑΡΜΑΡΙΝΩΝ ΠΛΑΚΩΣΕΩΝ
- ΠΥΡΡΙΝΗ ΕΠΕΝΔΥΣΗ
- ΕΜΦΑΝΙΣΗ ΟΠΤΟΓΥΜΝΟΛΟΓΙΚΗΣ
- ΨΟΦΟΣ ΜΑΡΜΑΡΙΟΥ
- ΥΓΡΑΣΙΑ
- ΑΠΟΧΡΩΜΙΣΗ ΧΡΩΜΑΤΟΣ
- ΜΑΡΜΑΡΟ ΕΠΕΝΔΥΣΗΣ ΔΙΑΒΛΟΥ
- ΜΑΡΜΑΡΟ ΕΠΕΝΔΥΣΗΣ ΤΟΙΧΟΥ

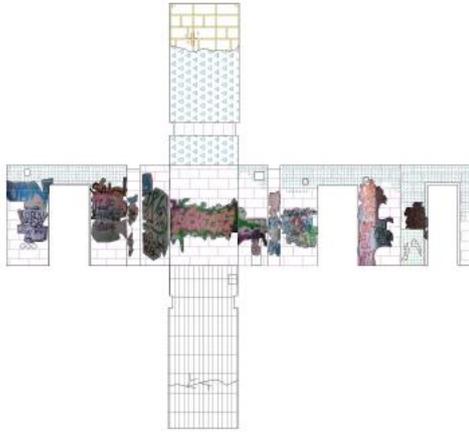
Π.1.10

- ΡΗΓΜΑΤΟΣΕΙΣ ΚΕΡΑΜΙΚΩΝ ΠΛΑΚΙΩΝ
- ΠΥΣΗ ΕΠΙΧΡΕΜΑΤΟΣ - ΕΜΒΑΝΣΗ ΟΠΤΟΦΑΝΟΛΟΓΩΣΗΣ
- ΥΓΡΑΣΙΑ
- ΑΠΟΧΛΕΤΣΗ ΧΡΩΜΑΤΟΣ
- ΜΑΡΜΑΡΟ ΕΠΕΝΔΥΣΗ ΔΑΠΕΔΟΥ
- ΜΑΡΜΑΡΟ ΕΠΕΝΔΥΣΗ ΤΟΙΧΟΥ
- ΠΥΣΗ ΕΠΙΧΡΕΜΑΤΟΣ - ΣΥΜΒΑΝΕΣΗ ΔΟΜΗΣ ΥΕΥΑΛΟΡΟΝΗΣ

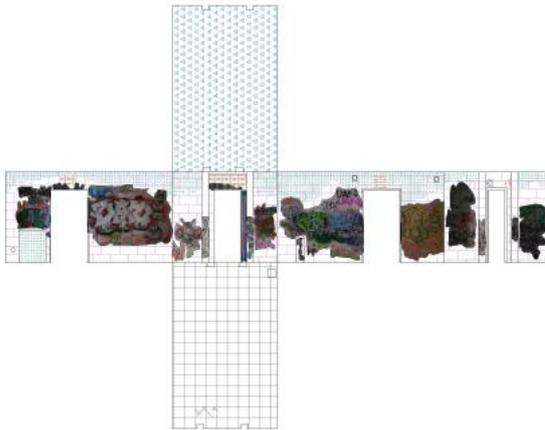
Ε.Λ.Α.Ε.	Κ. ΔΙΟΙΚΗΣΗ
ΠΑΘΟΛΟΓΙΑ ΕΠΙΧΡΕΜΟΥ 11	Π.Ι.11
1/200

- ΠΥΣΗ ΕΠΙΧΡΕΜΑΤΟΣ - ΕΜΒΑΝΣΗ ΟΠΤΟΦΑΝΟΛΟΓΩΣΗΣ
- ΦΩΣΦΕΣ ΒΗΜΑΤΑΡΧΟΥ
- ΥΓΡΑΣΙΑ
- ΑΠΟΧΛΕΤΣΗ ΧΡΩΜΑΤΟΣ
- ΜΑΡΜΑΡΟ ΕΠΕΝΔΥΣΗ ΔΑΠΕΔΟΥ
- ΜΑΡΜΑΡΟ ΕΠΕΝΔΥΣΗ ΤΟΙΧΟΥ
- ΡΥΣΗ ΑΠΟ ΟΞΕΩΣΕΩΝ

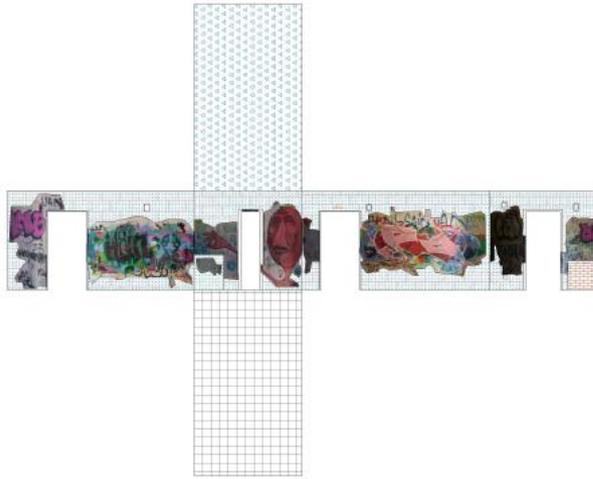
Ε.Λ.Α.Ε.	Κ. ΔΙΟΙΚΗΣΗ
ΠΑΘΟΛΟΓΙΑ ΕΠΙΧΡΕΜΟΥ 12	Π.Ι.12
1/200

- ΠΤΟΧΗ ΕΠΙΧΡΩΜΑΤΟΣ - ΔΙΑΦΑΝΕΣ ΟΠΤΟΚΟΙΝΩΣΜΟΙΣ
- ΦΙΝΟΡΕΣ ΜΑΡΜΑΡΟΥ
- ΥΡΑΔΙΑ
- ΑΠΟΛΕΓΜΕΝΟΙ ΧΡΩΜΑΤΟΣ
- ΜΑΡΜΑΡΟ ΕΠΕΝΔΥΣΗ ΛΙΘΕΛΑΟΥ
- ΜΑΡΜΑΡΟ ΕΠΕΝΔΥΣΗ ΤΟΥΡΟΥ

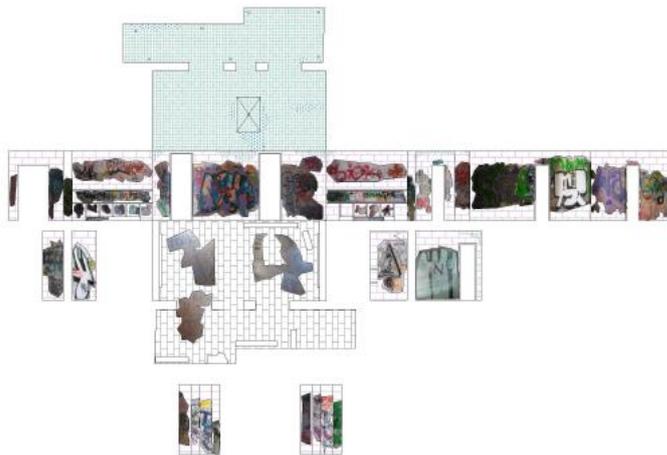
Ε.Σ.Χ.Α.Σ. ΠΑΒΟΛΟΓΙΑ ΒΟΤΕΙΟΥ 13	Π.1.13
1:50

- ΑΠΟΛΕΓΜΕΝΟΙ ΧΡΩΜΑΤΟΙ/ΕΠΙΧΡΩΜΑΤΟΣ
- ΦΙΝΟΡΕΣ ΜΑΡΜΑΡΟΥ
- ΥΡΑΔΙΑ
- ΑΠΟΛΕΓΜΕΝΟΙ ΧΡΩΜΑΤΟΣ
- ΜΑΡΜΑΡΟ ΕΠΕΝΔΥΣΗ ΛΙΘΕΛΑΟΥ
- ΜΑΡΜΑΡΟ ΕΠΕΝΔΥΣΗ ΤΟΥΡΟΥ

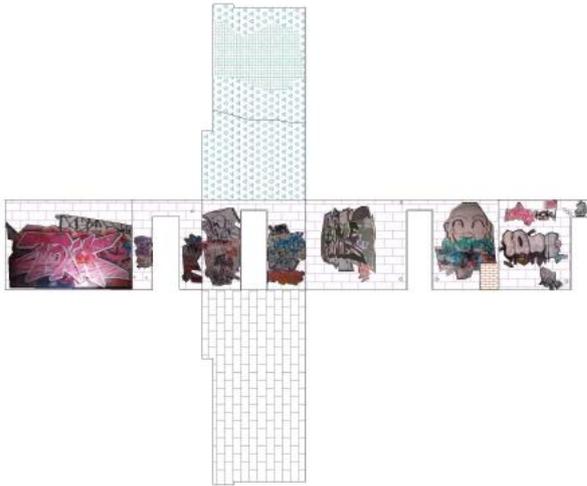
ΕΠΙΘΕΤΟ: ΠΑΒΟΛΟΓΙΑ ΙΣΤΟΡΕΙΟΥ 18	ΑΡΧΙΤΕΚΤΟΝΙΚΟ ΔΙΑΓΡΑΜΜΑ: Π.Ι.18
---------------------------------	---------------------------------

- ΡΥΘΜΟΣ
- ΠΙΣΤΗ ΕΠΙΧΡΕΜΑΤΟΣ - ΕΜΦΑΝΣΗ ΟΠΤΩΛΟΓΟΛΟΜΗΣ
- ΥΓΡΑΣΙΑ
- ΑΠΟΧΡΕΤΗΡΑΙΩΣΕΙΣ
- ΜΑΡΜΑΡΟ ΕΠΕΝΔΥΣΗ ΔΑΠΕΔΟΥ
- ΜΑΡΜΑΡΟ ΕΠΕΝΔΥΣΗ ΤΟΙΧΟΥ

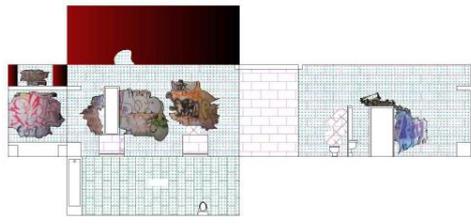
Α.Σ.Π. ΠΑΒΟΛΟΓΙΑ ΟΡΘΟΥ 2 Π.Ο.2

1. ΦΡΟΝΙΣ ΜΑΡΜΑΡΟΥ
2. ΥΠΡΑΞΙΣ
3. ΜΑΡΜΑΡΙΟ ΕΠΕΝΔΥΣΗ ΔΑΠΕΔΟΥ
4. ΤΑΠΕΤΑΡΙΑ ΕΠΕΝΔΥΣΗ ΑΙΘΟΥΣΗΣ
5. ΜΑΡΜΑΡΙΟ ΕΠΕΝΔΥΣΗ ΤΟΙΧΟΥ

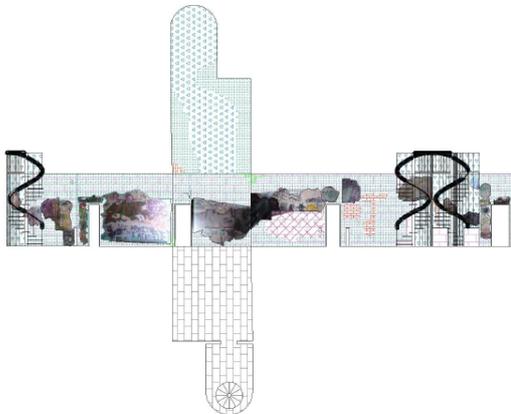
Α.Σ.Π. ΠΑΒΟΛΟΓΙΑ ΟΡΘΟΥ 3 Π.Ο.3

- ΠΡΟΣΒΕΤΗΡΑΙΟΣ
- ΕΜΒΛΗΜΑΤΟΓΡΑΦΙΑΣ
- ΕΠΙΧΡΩΜΑΤΑ ΜΑΡΜΑΡΟΥ
- ΥΠΟΛΑΙ
- ΕΜΒΛΗΜΑΤΟΓΡΑΦΙΑΣ - ΜΕΡΟΣ Α
- ΑΠΟΧΡΕΤΗΤΗ ΟΡΟΦΑΤΟΣ
- ΜΑΡΜΑΡΟ ΕΠΕΝΔΥΣΗ ΔΑΠΕΔΟΥ
- ΜΑΡΜΑΡΟ ΕΠΕΝΔΥΣΗ ΤΟΙΧΟΥ

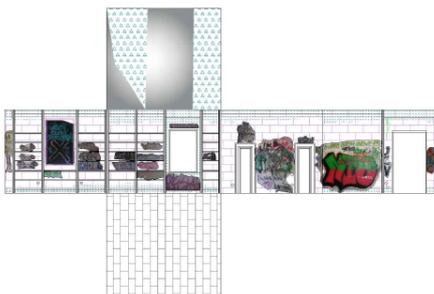
1.0.4

- ΕΠΙΧΡΩΜΑΤΑ ΜΑΡΜΑΡΟΥ
- ΥΠΟΛΑΙ
- ΕΜΒΛΗΜΑΤΟΓΡΑΦΙΑΣ - ΜΕΡΟΣ Α
- ΑΠΟΧΡΕΤΗΤΗ ΟΡΟΦΑΤΟΣ
- ΜΑΡΜΑΡΟ ΕΠΕΝΔΥΣΗ ΔΑΠΕΔΟΥ
- ΜΑΡΜΑΡΟ ΕΠΕΝΔΥΣΗ ΤΟΙΧΟΥ

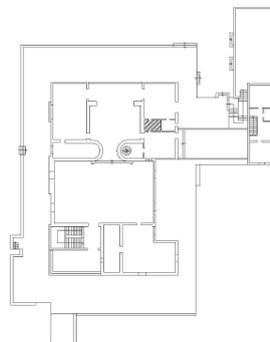
Ε.Σ.Μ.Α.	Ε.Σ.Σ.Ε.Π.Ο.Σ.
ΠΑΘΟΛΟΓΙΑ ΟΡΟΦΟΥ 7	Π.Ο.7
ΚΩΔΙΚΟΣ	1:50

- ΦΩΡΕΣ ΜΑΡΜΑΡΟΥ
- ΥΓΡΑΣΙΑ
- ΜΑΡΜΑΡΟ ΕΠΕΛΔΥΣΗ ΔΑΠΕΔΟΥ
- ΜΑΡΜΑΡΟ ΕΠΕΛΔΥΣΗ ΤΟΙΧΟΥ
- ΕΜΦΑΝΙΣΗ ΒΛΑΣΤΗΣΗΣ - ΜΙΚΡΟΟΡΓΑΝΙΣΜΩΝ
- ΤΑΠΕΤΣΑΡΙΑ ΕΠΕΛΔΥΣΗ ΑΝΩΤΗΣ

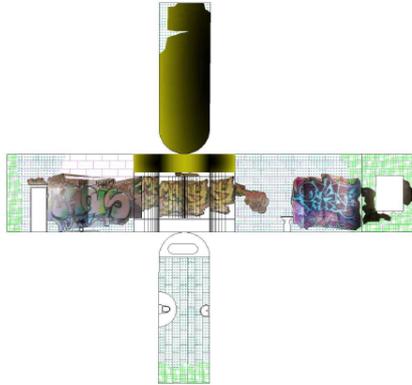
Ε.Σ.Ε.Α.Α
Π.Ο.10

- ΡΟΓΓΕΣ
- ΥΓΡΑΣΙΑ
- ΑΠΟΛΕΠΤΗ ΧΡΩΜΑΤΟΣ
- ΜΑΡΜΑΡΟ ΕΠΕΝΔΥΣΗ ΔΑΠΕΔΟΥ
- ΗΛΕΚΤΡΙΚΑ ΚΑΛΩΔΙΑ

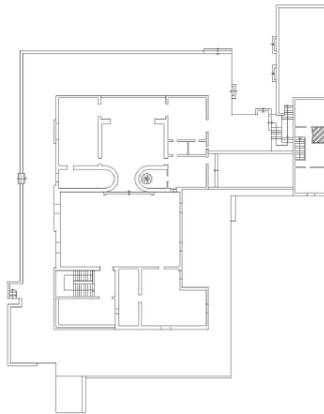
Ε.Ε.Μ.Α	ΑΡΧ. ΣΧΕΔΙΟΥ
ΠΑΘΟΛΟΓΙΑ ΟΡΟΦΟΥ 12	Π.Ο.12

- ΠΤΩΣΗ ΕΠΙΧΡΙΣΜΑΤΟΣ - ΕΜΦΑΝΙΣΗ ΟΠΤΟΠΛΗΘΟΔΟΜΗΣ
- ΦΘΟΡΕΣ ΜΑΡΜΑΡΟΥ
- ΥΓΡΑΣΙΑ
- ΜΑΡΜΑΡΟ ΕΠΕΝΔΥΣΗ ΔΑΠΕΔΟΥ
- ΜΑΡΜΑΡΟ ΕΠΕΝΔΥΣΗ ΤΟΙΧΟΥ
- ΕΜΦΑΝΙΣΗ ΒΛΑΣΤΗΣΗΣ - ΜΙΚΡΟΟΡΓΑΝΙΣΜΩΝ

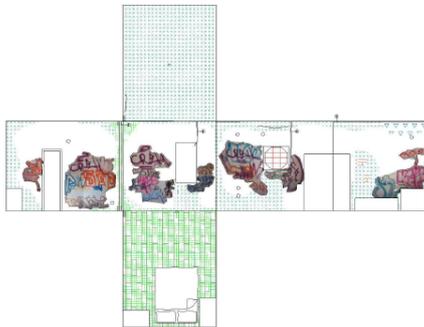
Ε.Ε.Μ.Α	ΠΡ. ΠΙΣΤΩΣΕΩΝ
ΠΑΘΟΛΟΓΙΑ ΟΡΟΦΟΥ 14	Π.Ο.14
ΚΑΛΩΣ	1:50

- ΡΩΜΕΣ
- ΠΤΩΣΗ ΕΠΙΧΡΩΜΑΤΟΣ - ΕΜΦΑΝΙΣΗ ΟΠΤΟΓΛΩΦΟΔΟΜΗΣ ΥΓΡΑΣΙΑΣ
- ΑΠΟΛΕΨΗ ΧΡΩΜΑΤΟΣ
- ΜΑΡΜΑΡΟ ΕΠΕΝΔΥΣΗ ΔΑΠΕΔΟΥ
- ΕΜΦΑΝΙΣΗ ΒΛΑΣΤΗΔΕΣ - ΜΙΚΡΟΟΡΓΑΝΙΣΜΩΝ
- ① ΗΛΕΚΤΡΙΚΑ ΚΑΛΩΔΙΑ
- ② ΣΙΔΗΡΙΝΕΣ ΘΕΡΜΑΝΣΕΙΣ

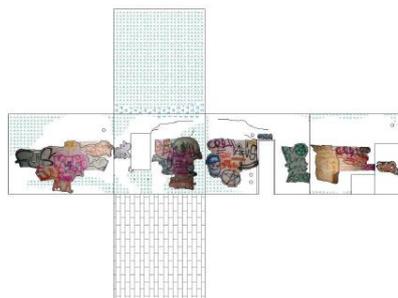
Ε.Ε.Μ.Α	ΠΡ. ΠΙΣΤΩΣΕΩΝ
ΠΑΘΟΛΟΓΙΑ ΟΡΟΦΟΥ 15	Π.Ο.15
ΚΑΛΩΣ	1:50

- ΡΩΜΕΣ
- ΥΓΡΑΣΙΑ
- ΑΠΟΛΕΨΗ ΧΡΩΜΑΤΟΣ
- ΜΑΡΜΑΡΟ ΕΠΕΝΔΥΣΗ ΔΑΠΕΔΟΥ

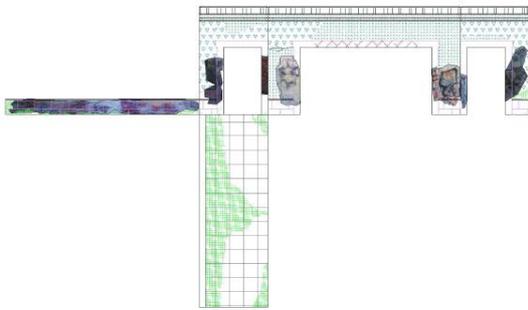
Π.Ο. 18

ΡΙΖΙΜΕΣ
	ΦΡΟΡΕΣ ΜΑΡΜΑΡΟΥ
	ΥΤΡΑΞΙΑ
	ΑΠΟΛΕΠΤΗ ΧΡΩΜΑΤΟΣ
	ΜΑΡΜΑΡΟ ΕΠΕΝΔΥΣΗ ΔΑΠΕΔΟΥ
	ΕΜΒΛΕΜΗ ΒΛΑΣΤΗΝΗΣ - ΜΙΚΡΟΡΥΤΙΝΔΩΜΩΝ
	ΜΑΡΜΑΡΟ ΕΠΕΝΔΥΣΗ ΤΟΙΧΟΥ

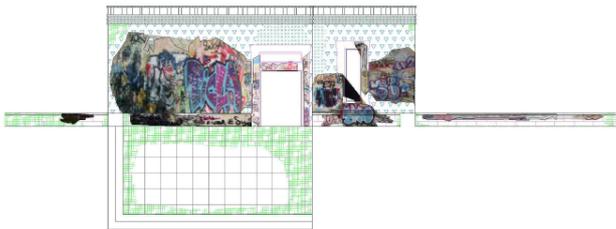
Π.Ο. 19

ΥΤΡΑΞΙΑ
	ΕΜΒΛΕΜΗ ΒΛΑΣΤΗΝΗΣ - ΜΙΚΡΟΡΥΤΙΝΔΩΜΩΝ
	ΑΠΟΛΕΠΤΗ ΧΡΩΜΑΤΟΣ
	ΜΑΡΜΑΡΟ ΕΠΕΝΔΥΣΗ ΔΑΠΕΔΟΥ
