ΤΕΧΝΟΛΟΓΙΚΟ ΕΚΠΑΙΔΕΥΤΙΚΟ ΙΔΡΥΜΑ ΔΥΤΙΚΗΣ ΕΛΛΑΔΑΣ  
ΣΧΟΛΗ ΤΕΧΝΟΛΟΓΙΚΩΝ ΕΦΑΡΜΟΓΩΝ  
ΤΜΗΜΑ ΠΟΛΙΤΙΚΩΝ ΜΗΧΑΝΙΚΩΝ Τ.Ε.

ΠΤΥΧΙΑΚΗ ΕΡΓΑΣΙΑ

# ΒΛΑΒΕΣ ΣΕ ΤΕΧΝΙΚΑ ΕΡΓΑ - ΔΙΑΔΙΚΑΣΙΕΣ ΚΑΤΑΓΡΑΦΗΣ ΚΑΙ ΑΠΟΚΑΤΑΣΤΑΣΗΣ ΤΟΥΣ

Η παρούσα εργασία πραγματεύεται τις βλάβες που ενδέχεται να εμφανίσουν τεχνικά έργα μετά την κατασκευή τους και τις διαδικασίες και μεθόδους καταγραφής (ενόργανής και μη) και επισκευής τους. Η εργασία είναι δομημένη σε τέσσερα κεφάλαια.

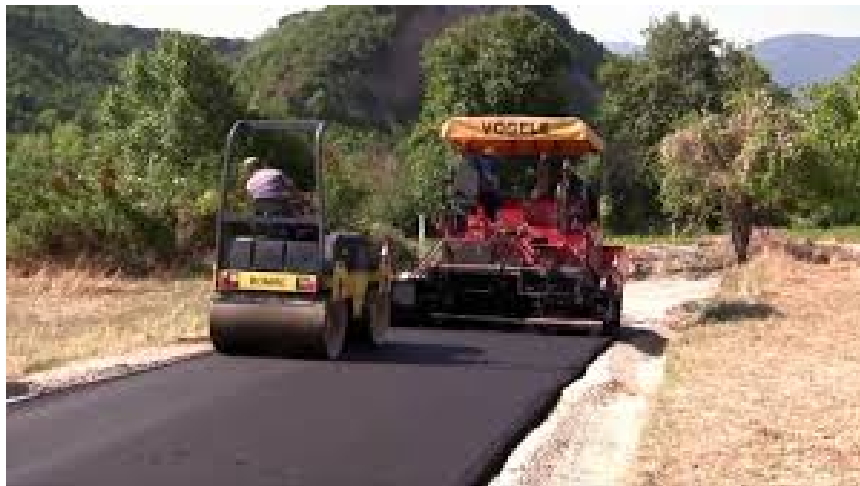
**Εικόνα 1.1** Τυπικό έργο οδοποιίας - διάστρωση ασφαλτικής στρώσης (finisher) και συμπύκνωση αυτής (οδοστρωτήρας) [16].

Τα τελευταία χρόνια στην Ελλάδα τα σημαντικότερα τεχνικά έργα που κατασκευάζονται αφορούν τις συγκοινωνίες και, πέραν της οδοποιίας (Εικόνα 1.1), αφορούν και την κατασκευή γεφυρών (Εικόνα 1.2) και λιμανιών (νέων ή επέκταση υφιστάμενων, Εικόνα 1.3), ενώ συνεχώς κατασκευάζονται και μικρότερης συνήθως κλίμακας υδραυλικά έργα (Εικόνα 1.4) και γενικότερα έργα που υποστηρίζουν δίκτυα κοινής ωφέλειας.

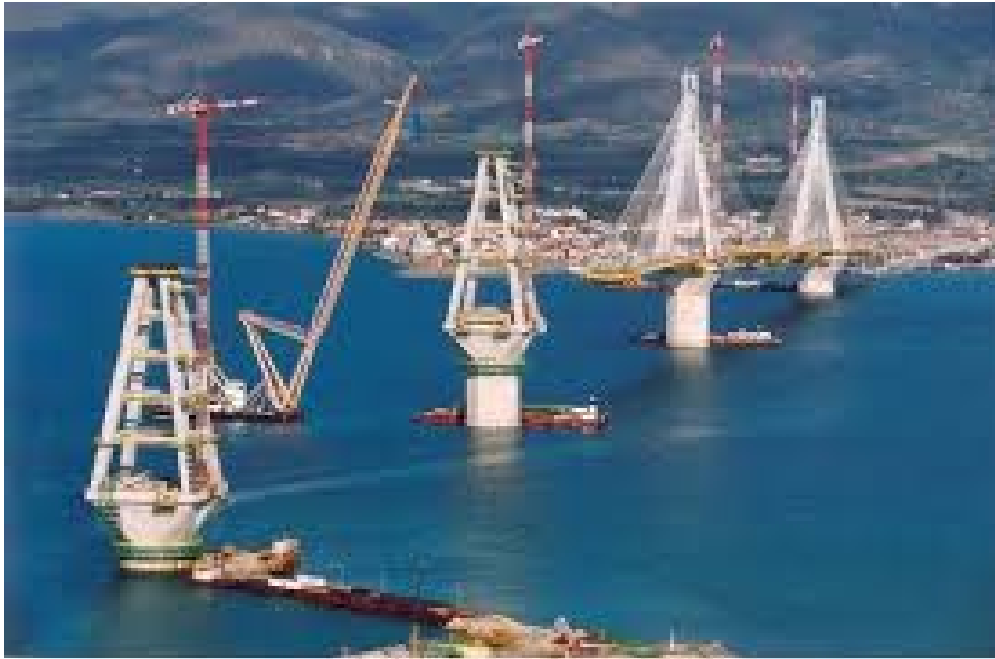
**Εικόνα 1.2** Κατασκευή βάθρων και καταστρώματος γέφυρας Ρίου – Αντιρρίου [17].

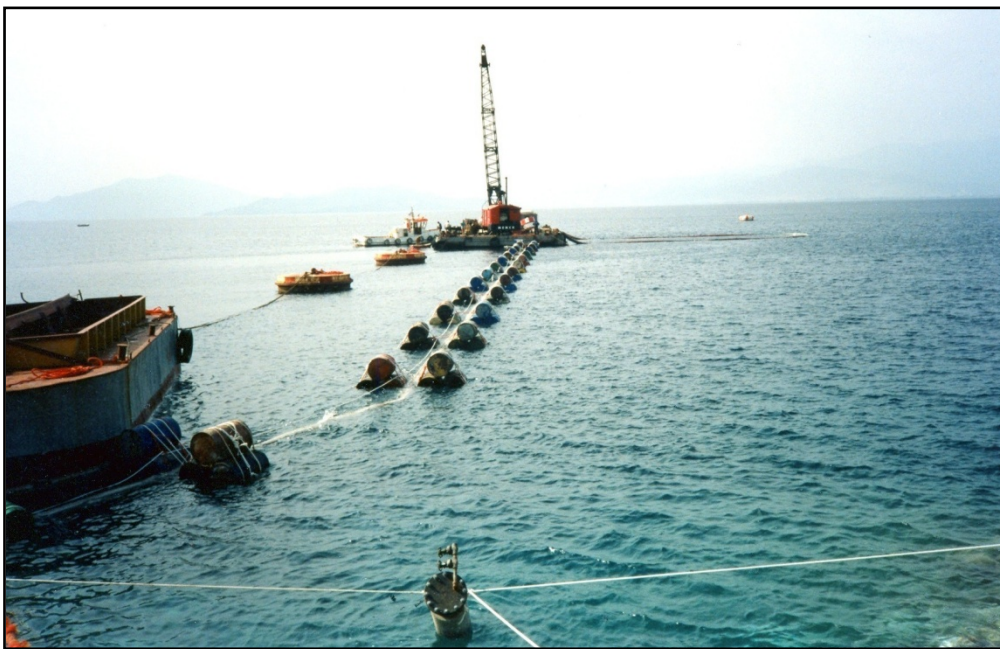
**Εικόνα 1.3** Τοποθέτηση στοιχείων από σκυρόδεμα εντός της οριοθετημένης θαλάσσιας περιοχής για την κατασκευή κυματοθραύστη [18].

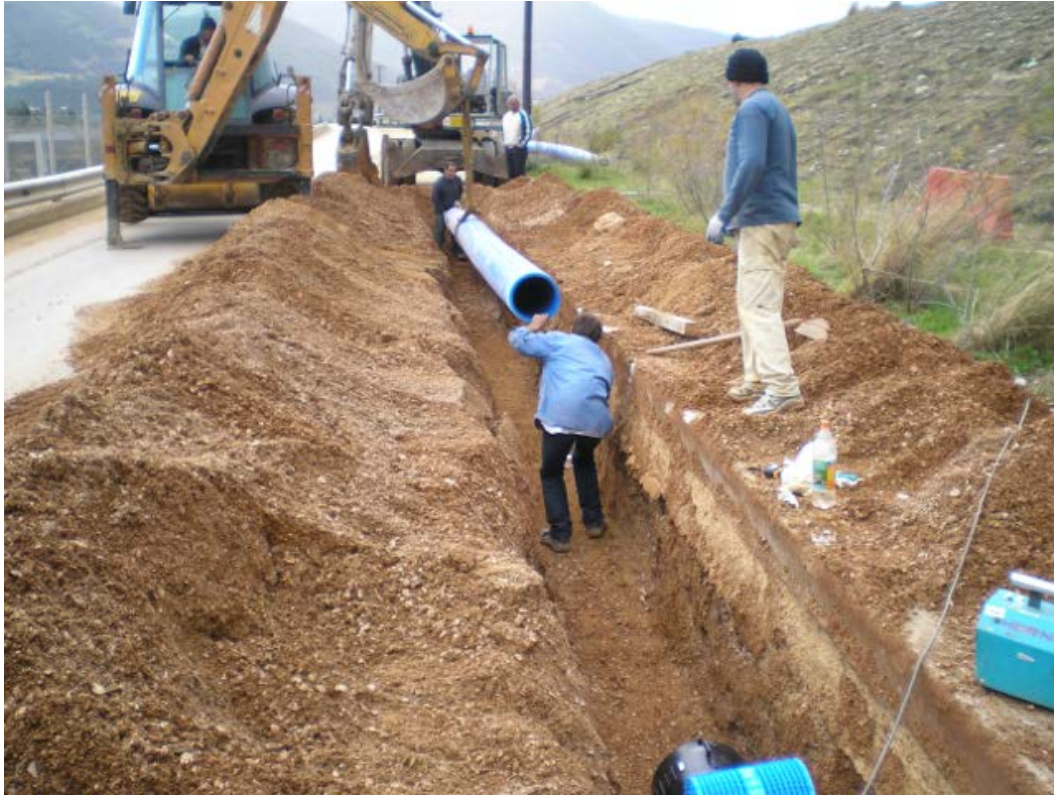
**Εικόνα 1.4** Τοποθέτηση αγωγού κατά μήκος δρόμου εντός διανοιγμένης τάφρου [19].

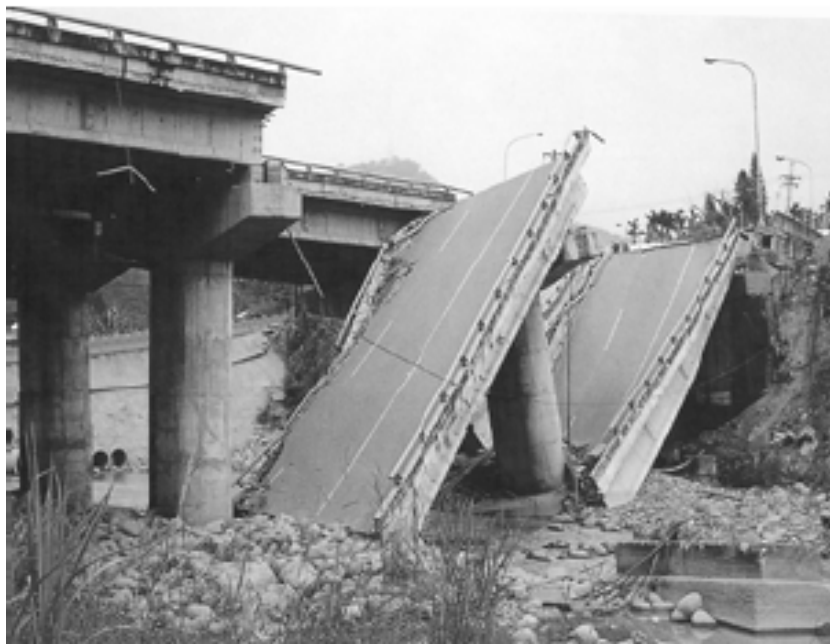
**Εικόνα 1.5** Αστοχία λόγω απώλειας στήριξης [3].

1. Απώλεια στήριξης της ανωδομής της γέφυρας στα υποκείμενα ακρόβαθρα ή μεσόβαθρα σε μη σταθερές ακραίες στηρίξεις στη διαμήκη διεύθυνση (Εικόνα 1.5) ή μεταξύ γειτονικών τμημάτων του φορέα σε ενδιάμεσους αρμούς διαχωρισμού διατεταγμένους μέσα στο άνοιγμα λόγω ανεπαρκούς μήκους έδρασης.
2. Σημαντική απώλεια αντοχής λόγω αποσάθρωσης του σκυροδέματος και αστοχίας του οπλισμού των βάθρων. Ανάλογα με τη γεωμετρία του βάθρου, οι βλάβες μπορεί να είναι καμπτικού (Εικόνα 1.6) ή διατμητικού τύπου (Εικόνα 1.7).
3. Βλάβες των ακρόβαθρων ή των θεμελίων των βάθρων λόγω αστοχίας του εδάφους θεμελίωσης (εικόνα 1.8), που οφείλεται σε ρευστοποίηση, εκτεταμένη καθίζηση, κτλ. Αυτού του είδους οι βλάβες, ακόμα και αν δεν επηρεάσουν τη στατική ακεραιότητα του φορέα, κατά κανόνα καθιστούν τη γέφυρα μη προσιτή.

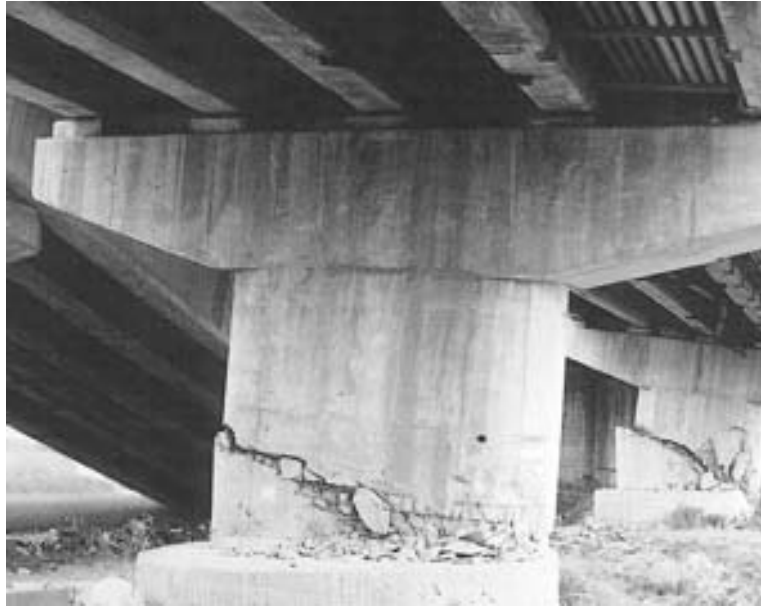
**Εικόνα 1.6** Αστοχία καμπτικού τύπου [3].

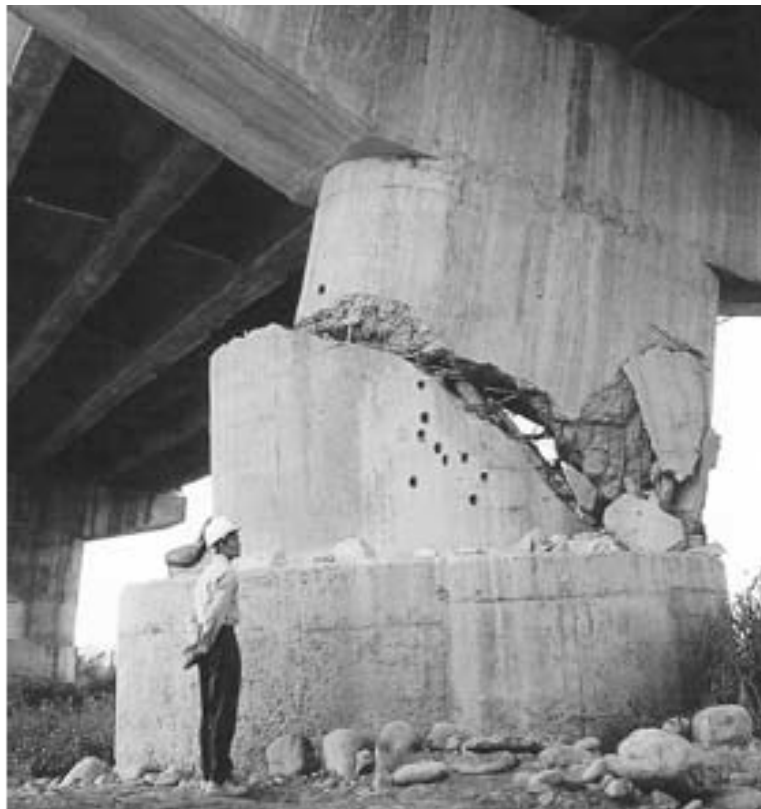
**Εικόνα 1.7** Αστοχία διατμητικού τύπου [3].

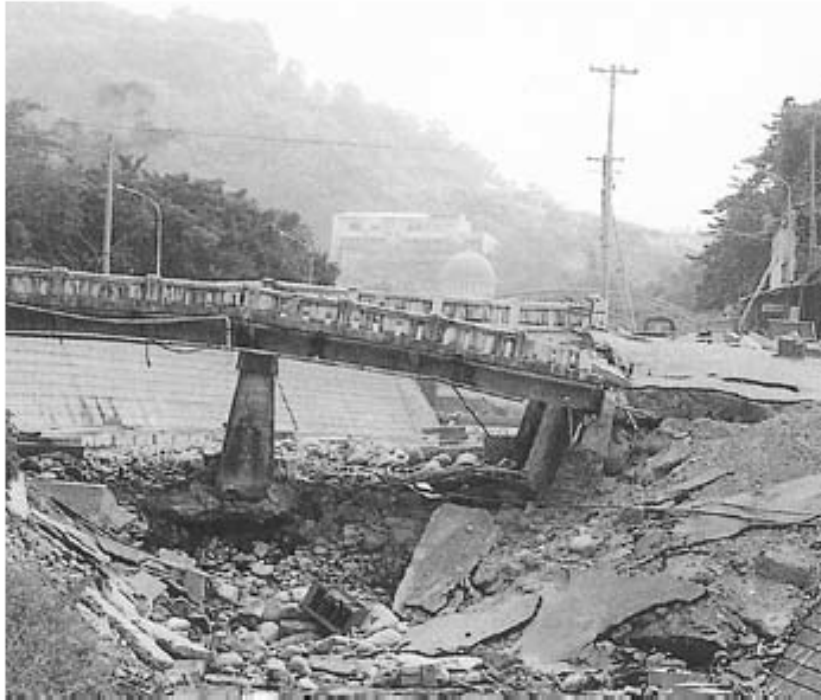
**Εικόνα 1.8** Αστοχία ακρόβαθρου λόγω ρευστοποίησης εδάφους θεμελίωσης [3].

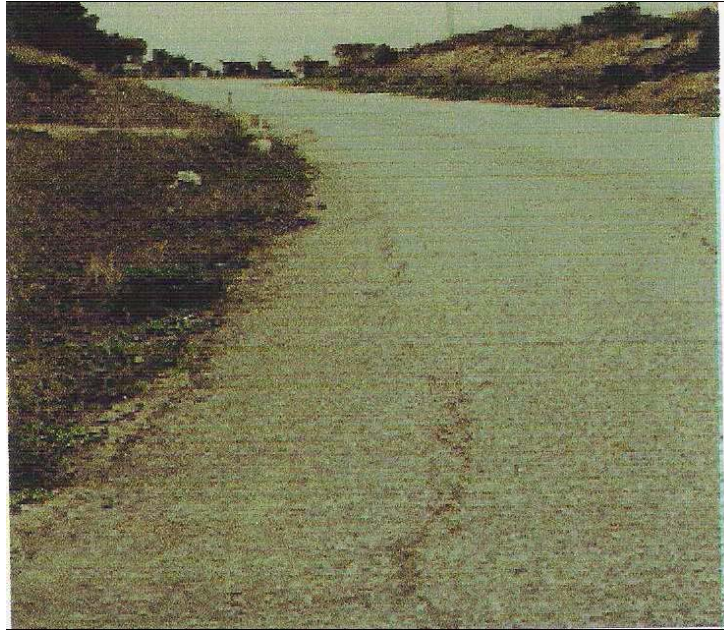
**Εικόνα 1.10** Ρωγμές στα άκρα του οδοστρώματος [4,5].

Οι ρωγμές αυτές είναι συνήθως επιμήκεις και εμφανίζονται περίπου 30-50 cm από τα άκρα του οδοστρώματος μετά ή άνευ εγκαρσίων ρωγμών (Εικόνα 1.10).

Οφείλονται κυρίως στην ανεπαρκή υποστήριξη του οδοστρώματος λόγω ενός ή περισσότερων από τους παρακάτω λόγους: κακή συμπύκνωση, κακή αποστράγγιση, δράση παγετού, συρρίκνωση λόγω ξηρασίας του εδάφους της περιοχής ή λόγω μειωμένου πάχους των στρώσεων στα σημεία αυτά.

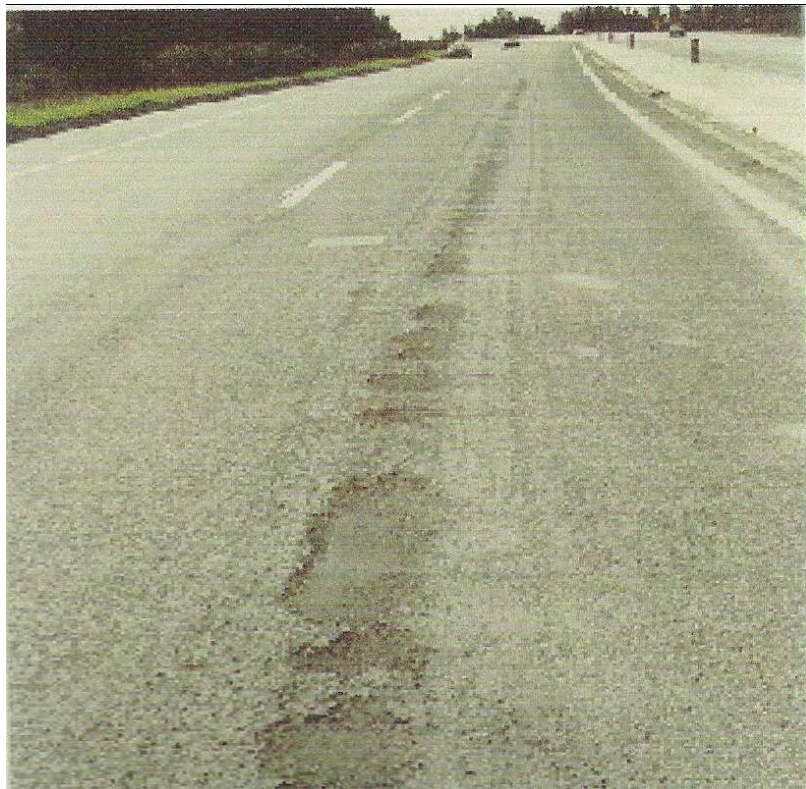
**Εικόνα 1.13** Απογύμνωση αδρανών στην επιφάνεια ασφαλτοτάπητα [4,5].

Πρόκειται για απώλεια λεπτόκοκκων αδρανών και ασφαλτικού υλικού γύρω από τα αδρανή μιας στρώσης κυκλοφορίας (Εικόνα 1.13).

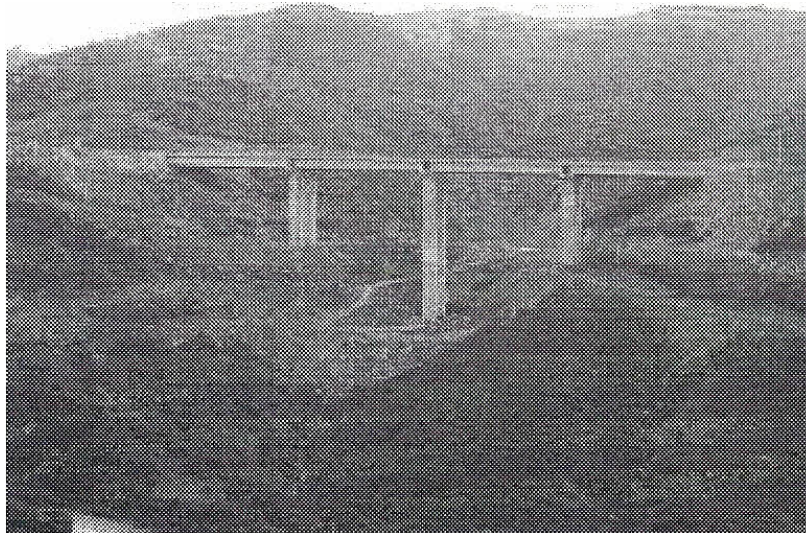
**Εικόνα 3.2** 2η Χαραδρογέφυρα παράκαμψης Καβάλας [9].

Ο ενοργανωμένος κλάδος αποτελείται από τέσσερα ανοίγματα, στηριζόμενα σε τρία μεσόβαθρα και δύο ακρόβαθρα (Εικόνα 3.2). Η γέφυρα είναι ευθεία σε κάτοψη, ενώ παρουσιάζει κλίση στη διαμήκη διεύθυνση. Το κάθε άνοιγμα διαμορφώνεται από 4 προκατασκευασμένες, προεντεταμένες δοκούς διατομής I (Εικόνα 3.3), ανοίγματος 45 m,

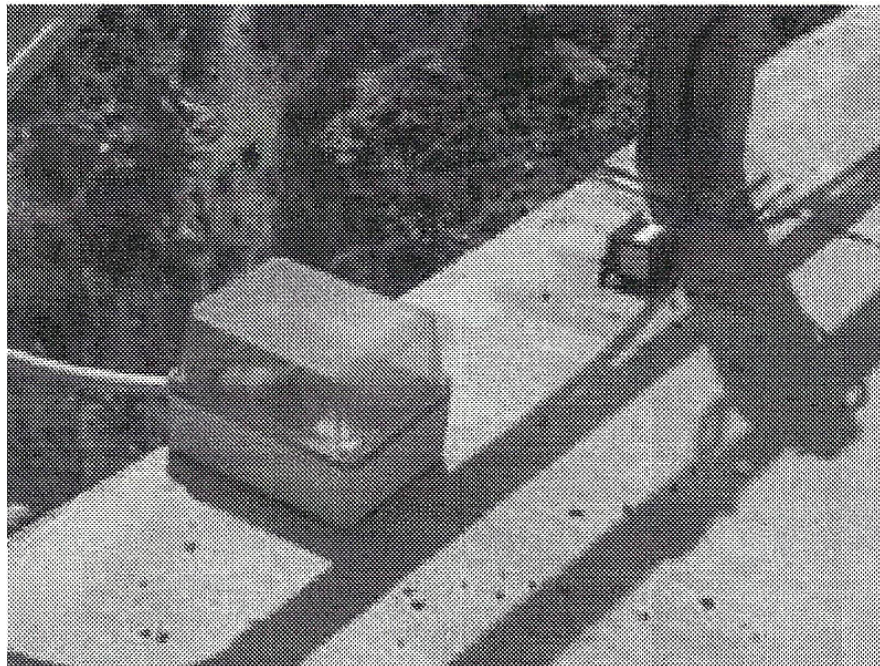
**Εικόνα 3.7** Μεταλλικός κλωβός προστασίας καταγραφικής μονάδας του συστήματος παρακολούθησης της 2ης Χαραδρογέφυρας παράκαμψης Καβάλας και κωβίο ρευματοληψίας. Διακρίνεται επίσης η κεραία GPS [9].

Παράλληλα με τις διαδικασίες απόκτησης του συστήματος ενοργάνωσης ΕΘΑΕ, υλοποιήθηκαν τα απαιτούμενα έργα υποδομής για την ενοργάνωση (Εικόνα 3.6). Τα έργα αυτά περιελάμβαναν, μεταξύ άλλων, τη δημιουργία προστατευτικών μεταλλικών κλωβών (Εικόνα 3.7) για τα καταγραφικά συστήματα, και τη δημιουργία θέσεων ρευματοληψίας σε κατάλληλες θέσεις (Εικόνα 3.8).

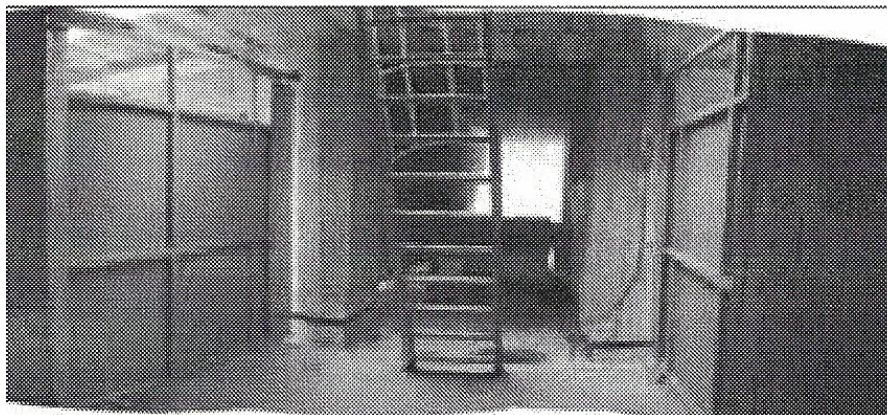
**Εικόνα 3.9** Πλατφόρμα πρόσβασης στην κορυφή του πυλώνα της 2ης Χαραδρογέφυρας παράκαμψης Καβάλας [9].

Για την επιτυχή παρακολούθηση της δυναμικής συμπεριφοράς της γέφυρας ήταν απαραίτητη η τοποθέτηση αισθητήρων και στις δοκούς έδρασης των μεσοβάθρων, στις θέσεις στήριξης των κυρίων δοκών του καταστρώματος μέσω ελαστομεταλλικών εφεδράνων, η πρόσβαση στις οποίες αρχικά δεν ήταν άμεσα εφικτή. Για το λόγο αυτό κατασκευάστηκαν επίσης, έπειτα από σχετική μελέτη από το ΙΤΣΑΚ, τρεις ειδικές μεταλλικές πλατφόρμες που επιτρέπουν την ασφαλή πρόσβαση από το επίπεδο του καταστρώματος στην κορυφή του κάθε πυλώνα (θέσεις εφεδράνων, Εικόνα 3.9).

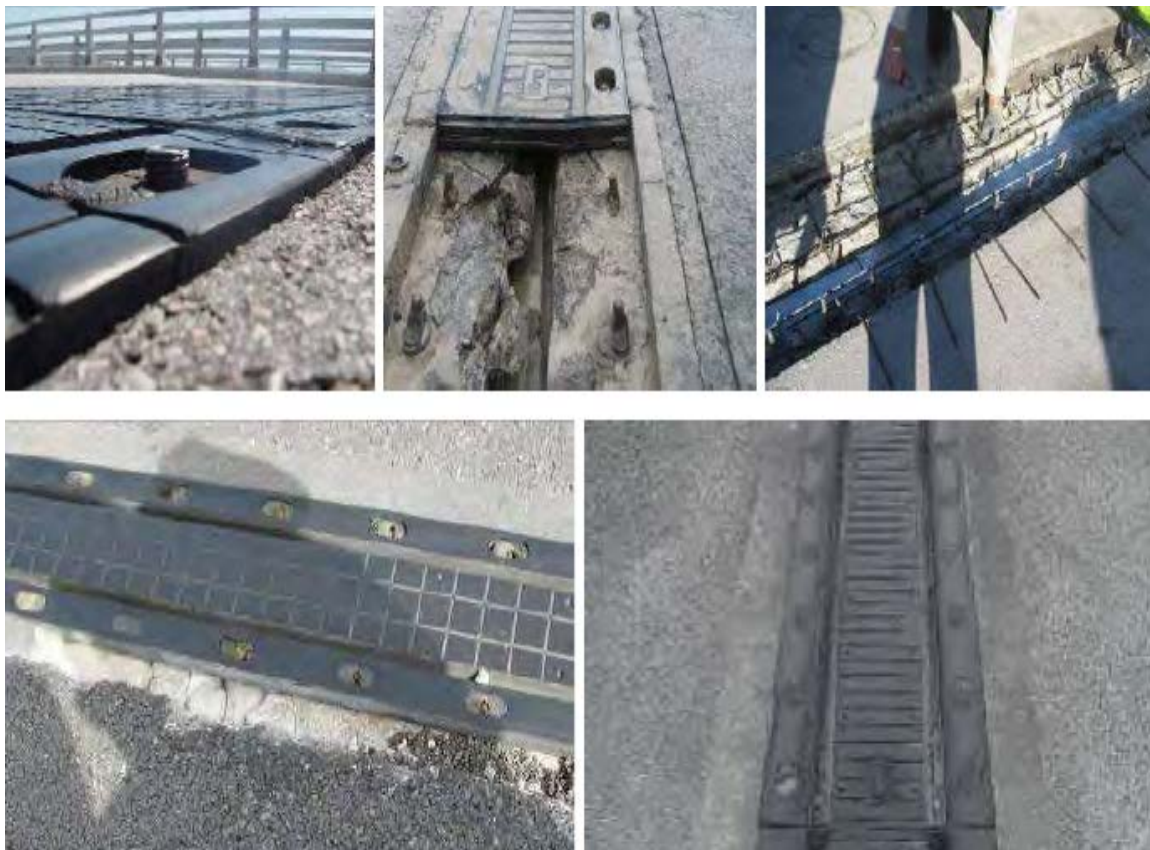
**Εικόνα 3.4** Βλάβες και επισκευές ελαστομεταλλικών αρμών [14].

Η φθορά ενός αρμού ξεκινάει από την φθορά της μεταβατικής λωρίδας με χαλάρωση ή ρηγματώση ή θραύση ή αποκόλληση τμημάτων της. Οι φθορές στην μεταβατική λωρίδα συνήθως προκαλούνται από τροχαυλάκωση του οδοστρώματος (Εικόνα 3.4). Η υποχώρηση τμημάτων της μεταβατικής λωρίδας ή η κατακόρυφη παραμόρφωση του σώματος του αρμού είναι ένδειξη αστοχίας. Σε αυτή την περίπτωση ο αρμός έχει υποστεί βλάβη. Η επισκευή του είναι αναγκαία.

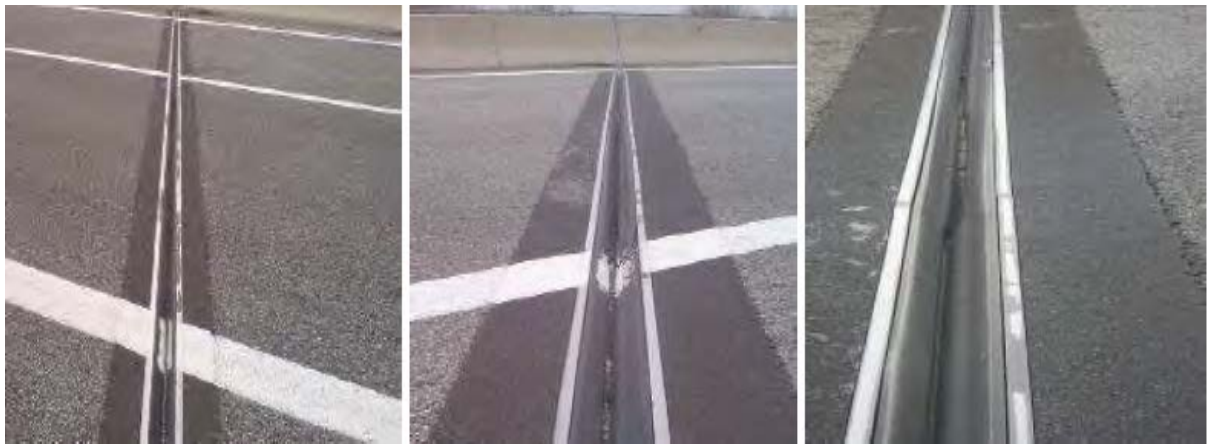
**Εικόνα 3.5** Αρμός αγκυρούμενος σφηνωτά [14].

(β) Άοπλος ελαστομερής αρμός αγκυρούμενος μέσω σφήνωσης σε μεταλλικούς οδηγούς

Ο αναφερόμενος αρμός αποτελείται από κατάλληλου πάχους ελαστομερές φύλλο που γεφυρώνει κυρίως μικρού διάκενου αρμούς (. Η τοποθέτηση του φύλλου γίνεται με σφήνωση με σκοπό να μπορεί να παρακολουθήσει χωρίς εφελκυσμό την έκταση του αρμού λόγω της συστολής του τεχνικού. Στην περίπτωση που δεν έχει τοποθετηθεί σωστά η βλάβη του είναι ανώδυνη για την κυκλοφορία.
