## ΑΠΟΚΑΤΑΣΤΑΣΗ ΔΙΑΤΗΡΗΤΕΟΥ ΚΤΙΡΙΟΥ ΣΤΗΝ ΕΡΜΟΥΠΟΛΗ ΤΗΣ ΣΥΡΟΥ

ΠΤΥΧΙΑΚΗ ΕΡΓΑΣΙΑ

ΙΩΑΝΝΗΣ ΣΠΥΡΟΥ

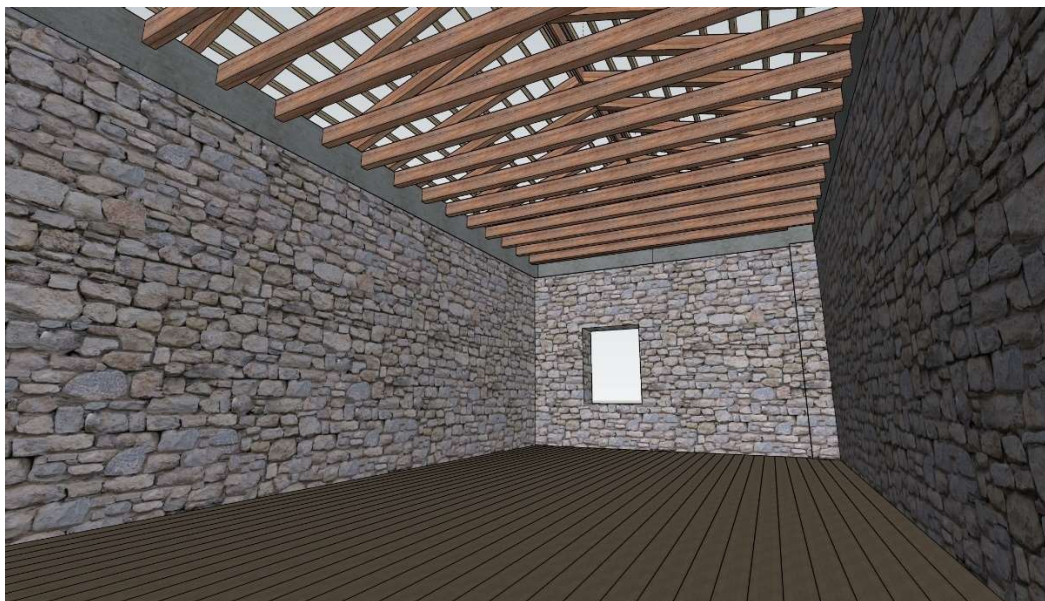
Εικόνα 4.6.1: 3D απεικόνιση έδρασης της στέγης.

Οι στέγες του Α & Β ορόφου θα κατασκευαστούν εξ ολοκλήρου από την αρχή λόγω κατάρρευσης της στέγης του Β ορόφου αλλά και σοβαρών προβλημάτων της στέγης του Α ορόφου. Ο φέρων οργανισμός της στέγης θα γίνει σύμφωνα με την στατική μελέτη και θα εδράζεται στην περιμετρική δοκό από οπλισμένο σκυρόδεμα. Η επικεράμωση των στεγών των Α & Β οροφών θα γίνουν με βυζαντινά κεραμίδια σύμφωνα με τα πρότυπα που ορίζει το συμβούλιο Αρχιτεκτονικής.

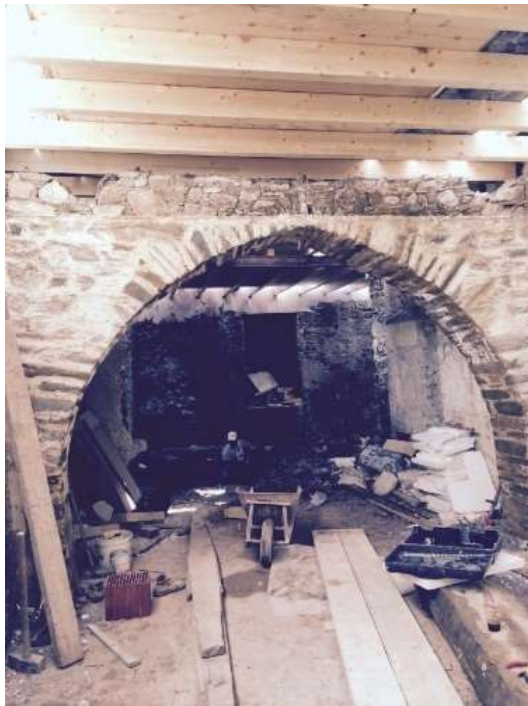
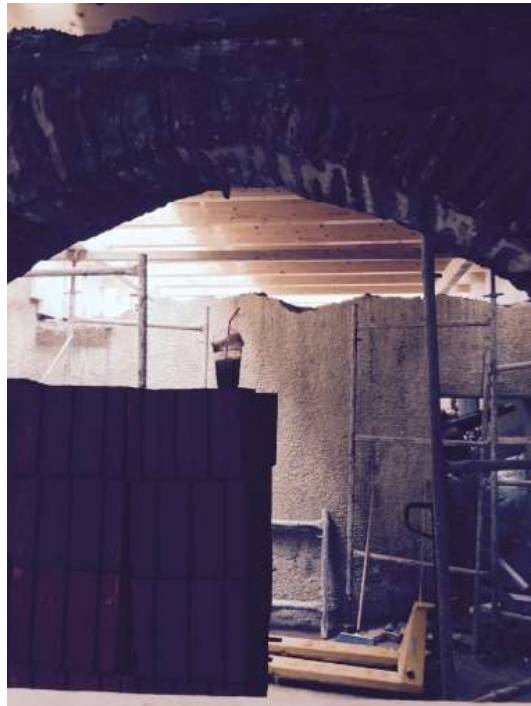
Εικόνα 2.1.2-2: Άποψη χώρου με καμάρα. Σελ.24

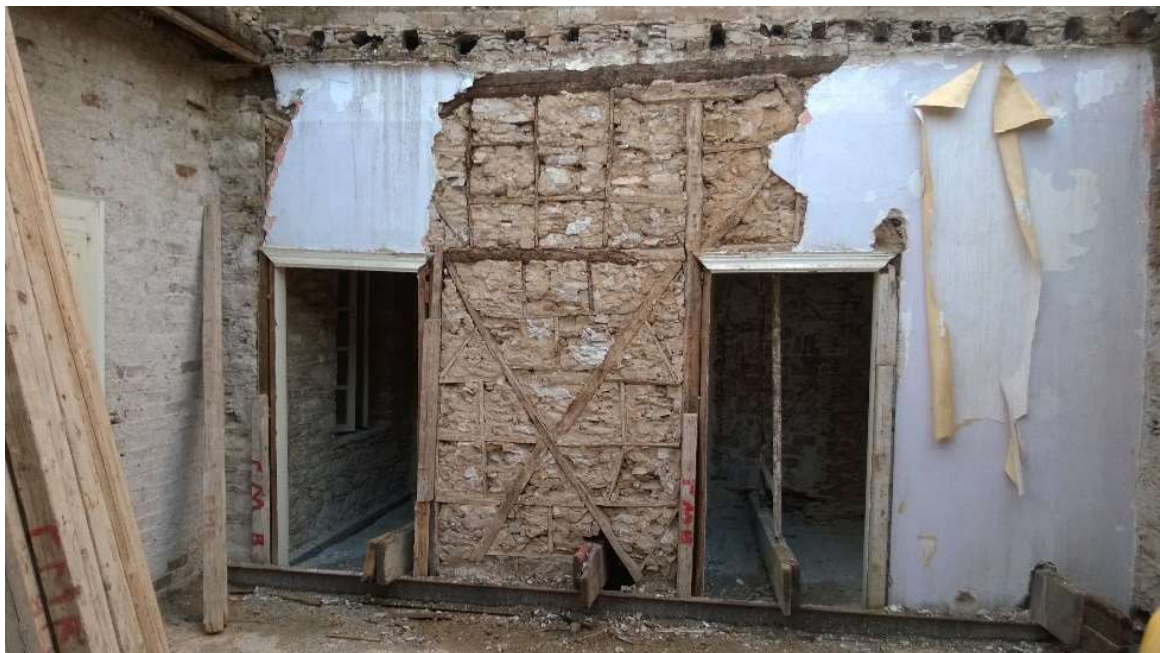
Εικόνα 2.1.3-1: Ξύλινα δοκάρια διαπέδου δώματος-επιστέγασης Α ορόφου.σελ25

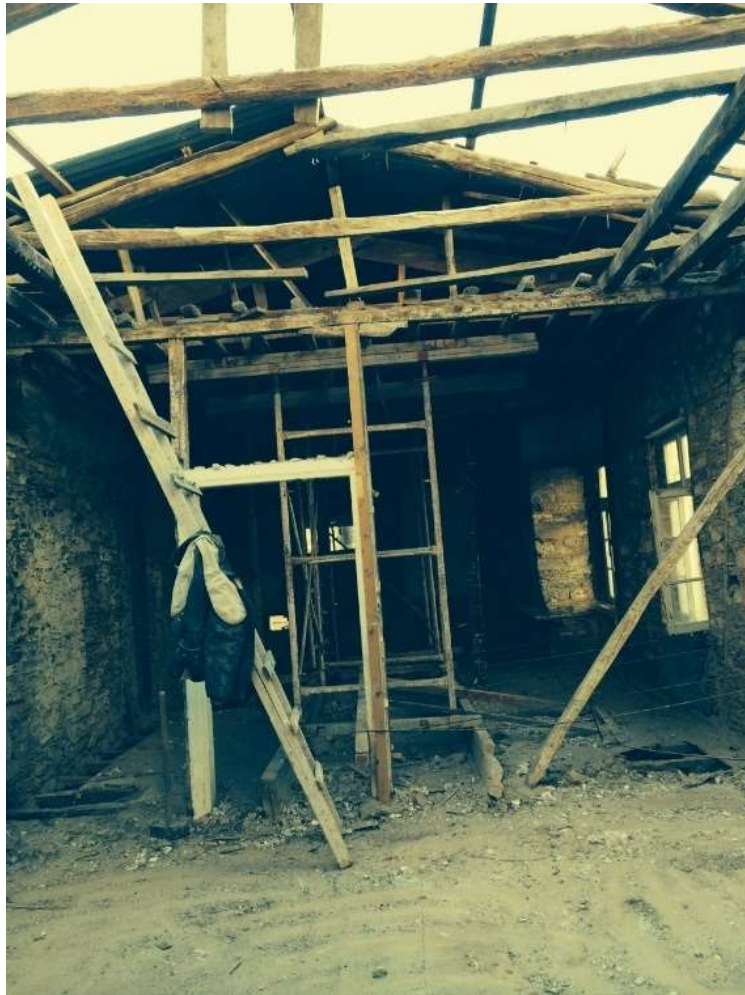
Εικόνα 2.1.3-2: Ξύλινα δοκάρια δαπέδου δώματος-επιστέγασης Α ορόφου. Σελ. 26

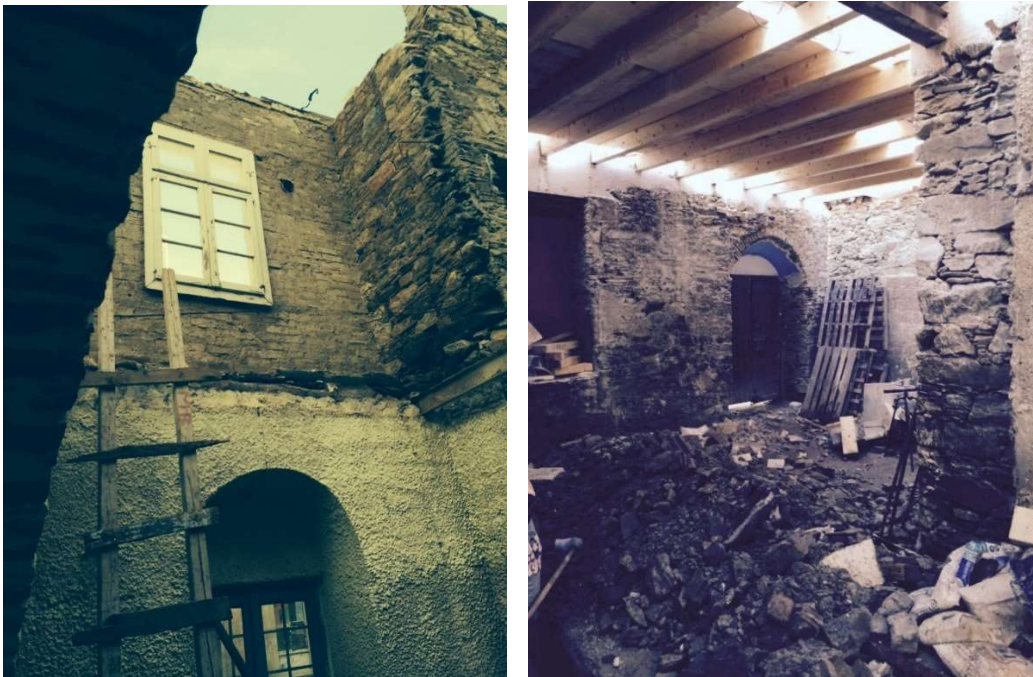
Εικόνα 2.3-2: Ανακουφιστικό τόξο στο ανώφλι των ανοιγμάτων του ισογείου. Σελ.30
