ΠΤΥΧΙΑΚΗ ΕΡΓΑΣΙΑ

**ΑΠΟΚΑΤΑΣΤΑΣΗ ΚΑΙ ΝΕΑ ΧΡΗΣΗ
ΣΤΟ ΠΑΛΑΙΟ ΔΗΜΟΤΙΚΟ ΣΧΟΛΕΙΟ
ΠΛΑΚΑΣ ΜΗΛΟΥ**

ΠΑΤΡΑ 2015

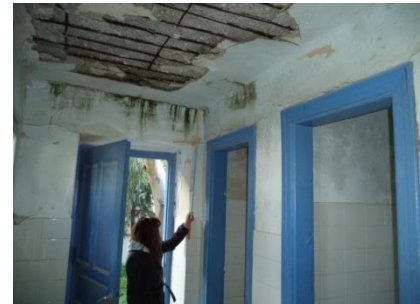
Εικόνα 28: Φωτογραφία που απεικονίζει τη παθολογία στους χώρους υγιεινής.

Ανατολικά αυτού του οικίσκου υπάρχει άλλος ένας ο οποίος χρησιμοποιούνταν στο παρελθόν ως χώρος υγιεινής των εργαζομένων αλλά και του κοινού. Γίνεται ορατό και από τις φωτογραφίες ότι οι χώροι έχουν ρηγματώσεις αλλά και ανάπτυξη βλάστησης και μικροοργανισμών λόγω πιθανής εισροής υδάτων σε αυτό(εικ.219). Αναλυτική περιγραφή της παθολογίας ακολουθεί στο

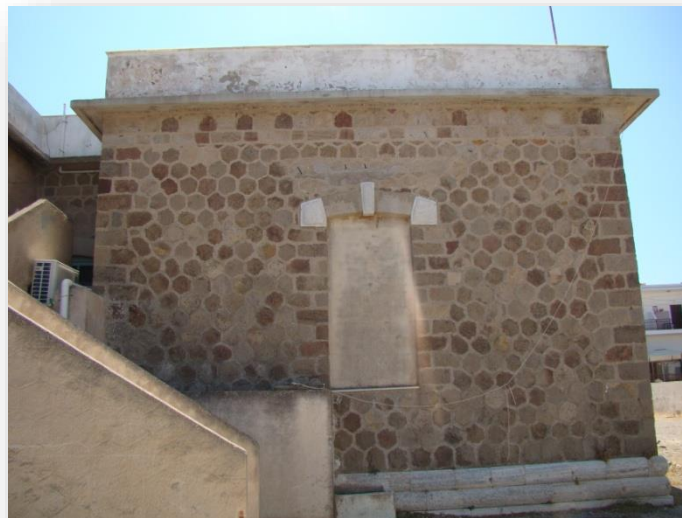
Εικόνα 47: Φ.ΠΟ.1.8. Μέρος από την Πίσω όψη του κτιρίου όπου φαίνεται το ίχνος ανοίγματος παραθύρου.
