ΠΤΥΧΙΑΚΗ ΕΡΓΑΣΙΑ

**ΑΠΟΚΑΤΑΣΤΑΣΗ ΕΠΑΝΑΧΡΗΣΗ ΤΟΥ
ΜΕΓΑΡΟΥ ΔΕΚΟΖΗ-ΒΟΥΡΟΥ**

ΠΑΤΡΑ ΟΚΤΩΒΡΙΟΣ 2016

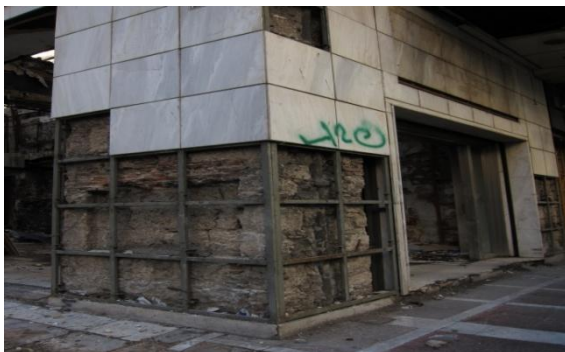
Εικόνα 17 - Φθορές εξωτερικής τοιχοποιίας

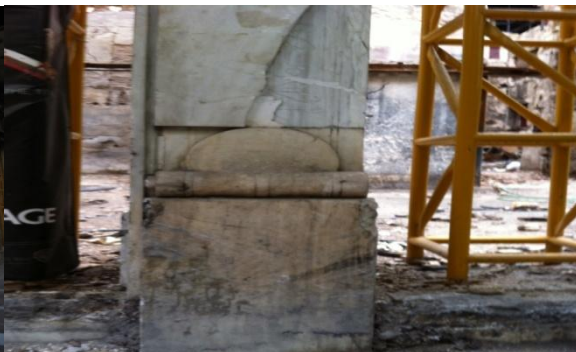
Στις όψεις παρατηρούνται φθορές λόγω της πυρκαγιάς και της μακροχρόνιας έκθεσης του κτηρίου σε έντονες καιρικές συνθήκες και υγρασία. Στο ισόγειο, που είναι ο χώρος που φιλοξενούνταν διάφορα καταστήματα, είχε χρησιμοποιηθεί ελαφριά σιδηροκατασκευή με επένδυση μαρμάρου. Τα κομμάτια αυτά των μαρμαρίνων επενδύσεων έχουν αποκολληθεί από την εν λόγω σιδηροκατασκευή και είναι πλέον εμφανής ο φέρων οργανισμός του κτηρίου (εικόνα 17), με αποτέλεσμα να υπάρχουν αρκετά σοβαρές φθορές σε αυτόν. Τα επιχρίσματα έχουν υποστεί καθαίρεση και εμφανίζουν κατά τόπους φθορές που προκλήθηκαν από την παρεμβολή υγρασίας. Μάρμαρο χρησιμοποιείται επίσης εκατέρωθεν της εισόδου του που οδηγεί στους δύο κινηματογράφους, επί της οδού Σταδίου, το οποίο φέρει σκαλιστά διακοσμητικά στοιχεία τα οποία έχουν υποστεί φθορές σε αρκετά σημεία και παρατηρείται επίσης αποκόλληση μέρους αυτών (εικόνα 18).

Εικόνα 18 - Επένδυση μαρμάρου

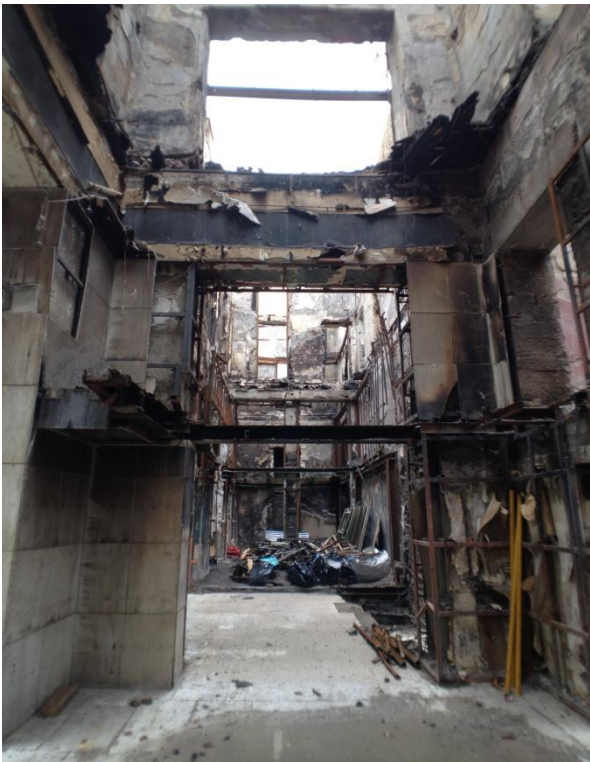
Εικόνα 34 - Ελαφριά σιδηροκατασκευή με επένδυση

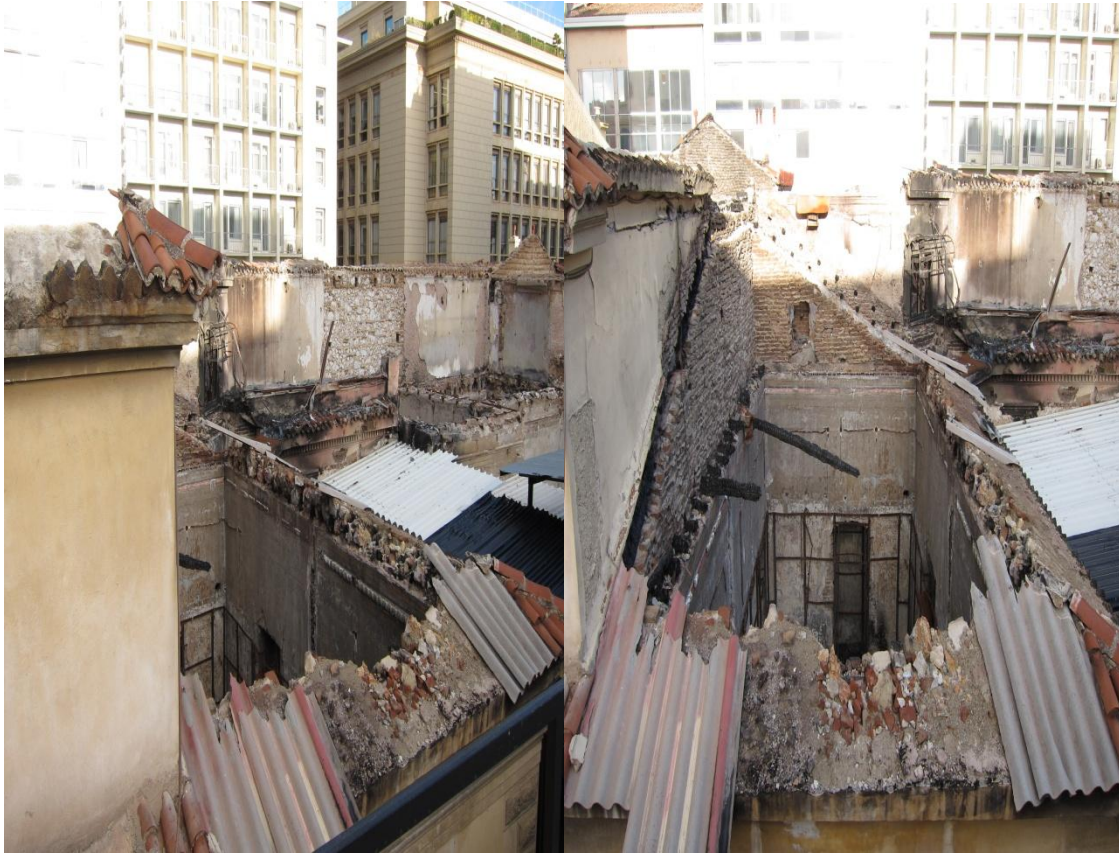
Εικόνα 60 - Άποψη στέγης και υπολείμματα ξυλότυπου.
