ΤΕΧΝΟΛΟΓΙΚΟ  
ΕΚΠΑΙΔΕΥΤΙΚΟ  
ΙΔΡΥΜΑ  
ΔΥΤΙΚΗΣ ΕΛΛΑΔΑΣ  
ΣΧΟΛΗ ΤΕΧΝΟΛΟΓΙΚΩΝ ΕΦΑΡΜΟΓΩΝ  
ΤΜΗΜΑ: ΠΟΛΙΤΙΚΩΝ ΜΗΧΑΝΙΚΩΝ Τ.Ε.

***ΜΕΛΕΤΗ ΑΠΟΚΑΤΑΣΤΑΣΗΣ ΙΣΤΟΡΙΚΟΥ ΚΤΙΡΙΟΥ***

**ΦΡΑΓΚΟΜΟΝΑΣΤΗΡΟ στην ΠΑΡΟ**

Πάτρα, Δεκέμβριος 2018

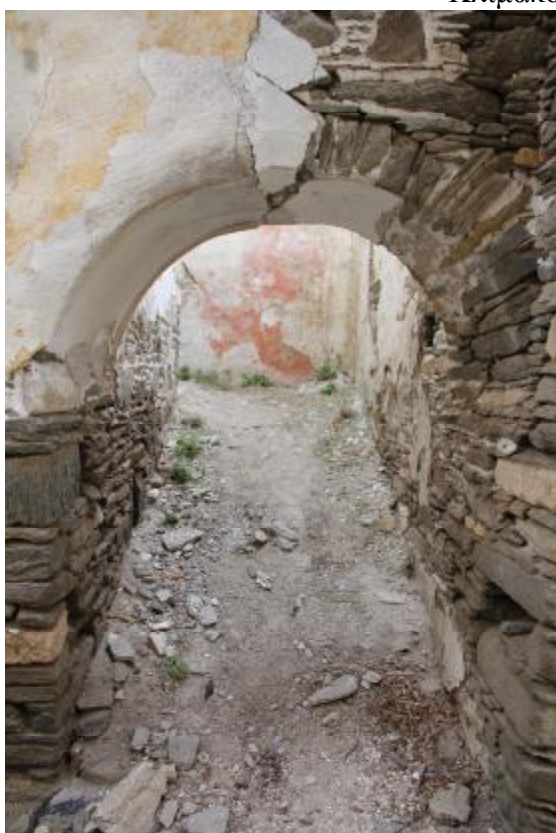
Πρώτο σκέλος

Όσον αφορά το κλιμακοστάσιο (107), (205), αποτελείται από δυο σκέλη και πλατύσκαλο σε κάθε όροφο. Το πρώτο σκέλος, στο ισόγειο, έχει καταστραφεί, δεν υπάρχουν οι βαθμίδες του αλλά δημιουργείται μια ανηφόρα από φερτά υλικά. Από τη κλίμακα αυτή μπορούμε να ανέβουμε στον όροφο και στο δώμα.

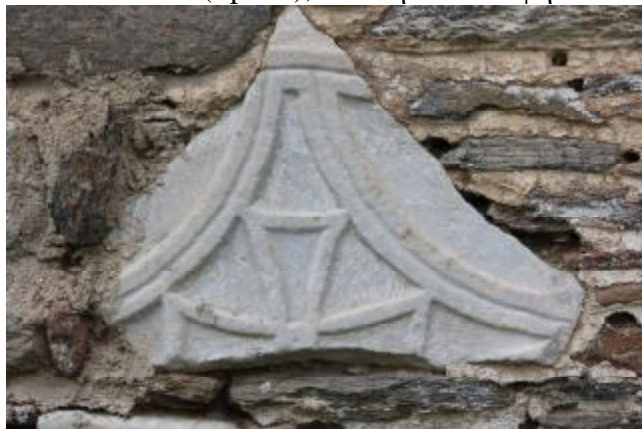
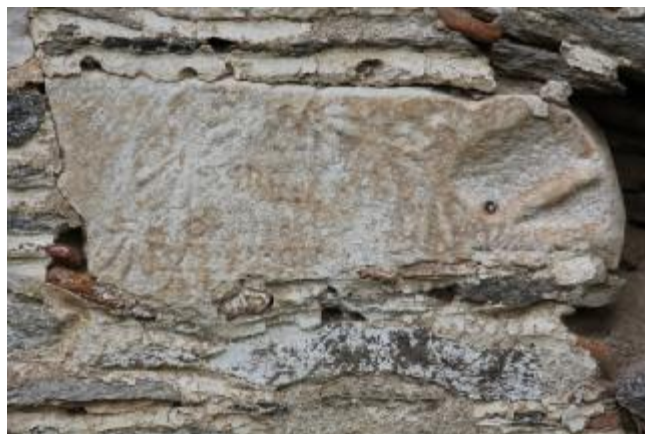
Σπόλια (Spolia), από τη Νότια όψη

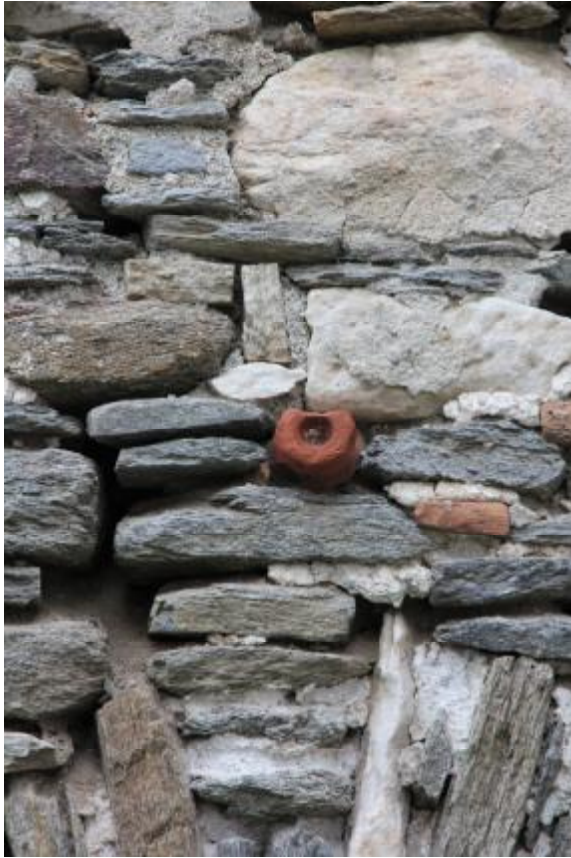
Κεραμικό στοιχείο τοιχοποιίας

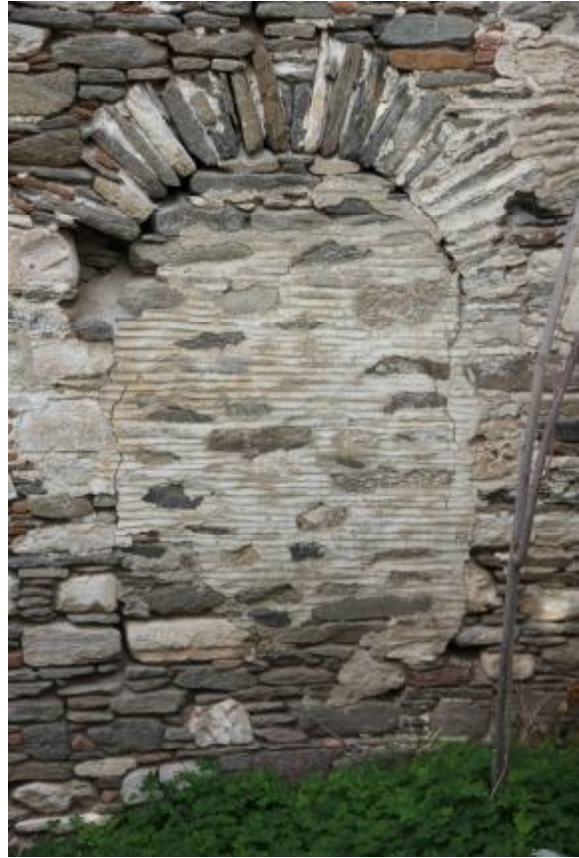
«Σαρδελωτό» επίχρισμα, από τη Νότια όψη
